## Gemeinde Saas-Grund

### Detailplan Erhaltungszone Trift EZ (nach Sondernutzungsplan)

## **Inventar der bestehenden Gebäude in der Triftalp (Stand Juli 2010)**

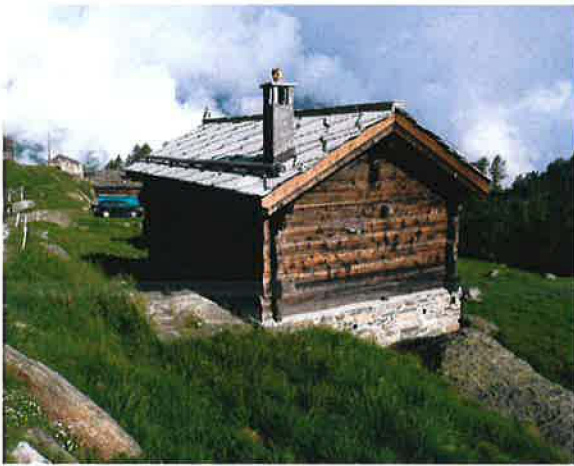
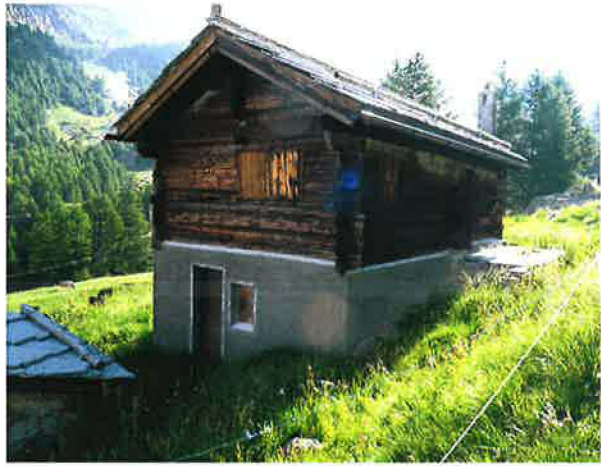
### **Objekt 1, Baurechtsparzelle Nr. 3539**

Es handelt sich um einen eingeschossigen Blockbau auf einem gemauertem Unter- resp. Kellergeschoss. Das Gebäude ist vor Jahren vollständig erneuert worden. Das Mauerwerk, der Blockbau und das Dach (mit Steinplatten gedeckt) sind in gutem Zustand.

Das Gebäude wird nur noch zu Freizeit- und Ferienaufenthalt genutzt.

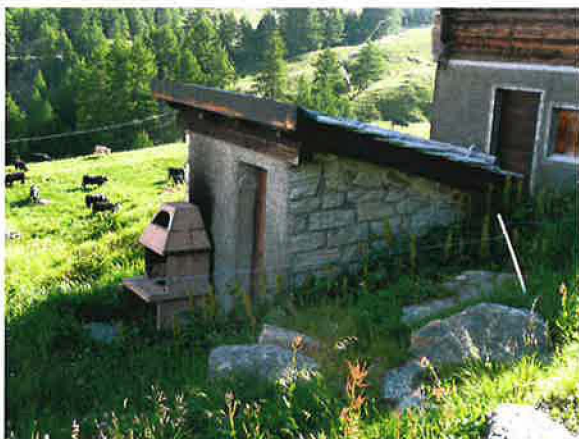
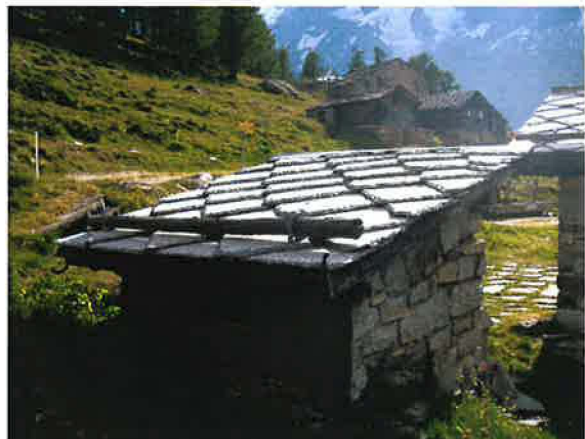
### **Objekt 2.1, Baurechtsparzelle Nr. 3538**

Es handelt sich um einen kleinen Mauerbau mit Pultdach (ehemaliger Schweinestall), der auf der Frontseite eine Türe aufweist und verputzt ist. Die als Toilette genutzte Kleinstbaute weist ein Steinplattendach auf und ist vollständig erneuert worden.

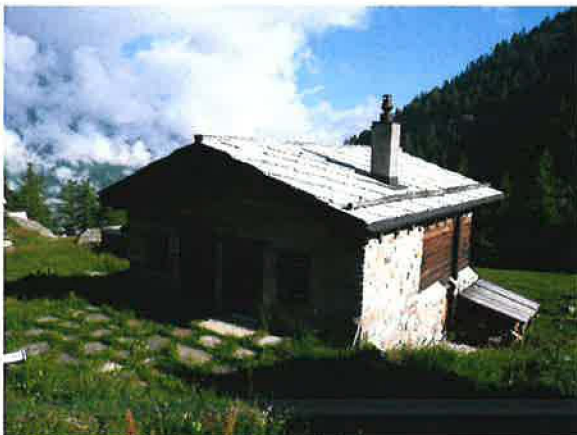
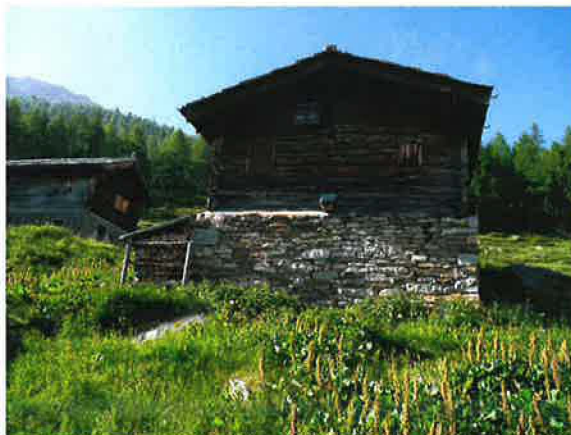
### Objekt 2, Baurechtsparzelle Nr. 3537

Das eingeschossige Gebäude auf einem gemauerten Unter-/Kellergeschoss (ehemaliger Stall), mit einer gemauerten Hälfte auf der Bergseite, ist grösstenteils umgebaut und wird nur noch für Wohnzwecke (Freizeit / Ferien) genutzt. Das Untergeschoss weist, ausser eines Eingangs auf der Seite, keine Öffnungen auf.

Der Blockbau befindet sich in gutem Zustand, und die berg- (ost-) seitige Steinhälfte ist vollständig renoviert.

Das Dach ist neu mit Steinplatten gedeckt.

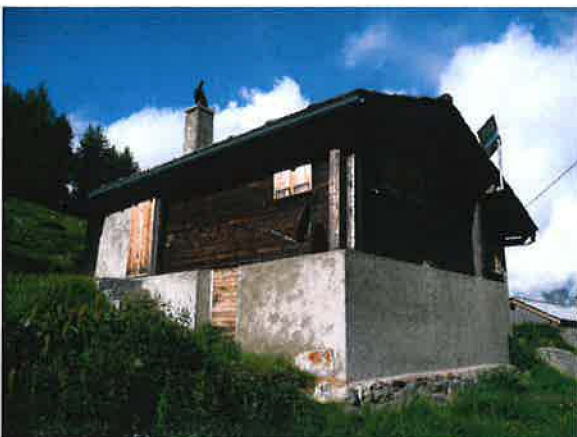
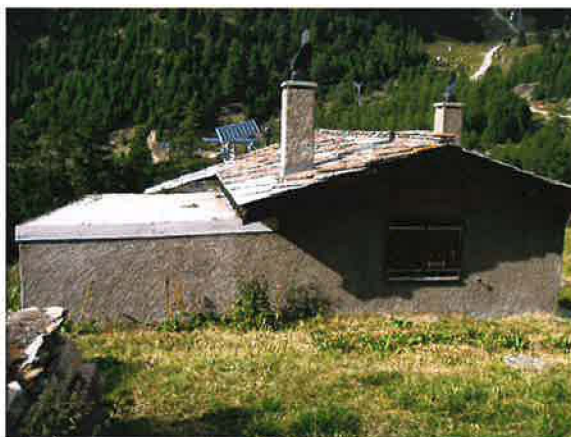
### Objekt 3, Baurechtsparzelle Nr. 3536

Das auf einem gemauerten Untergeschoss (mit Eingangstüre aber ohne Fenster) stehende eingeschossige Wohngebäude ist vollständig erneuert worden. Die Mauerteile weisen einen Rohputz auf; der Blockbau ist in gutem Zustand, jedoch mit falschen Gwäthen versehen.

Das Gebäude weist auf der Westseite einen eingeschossigen Anbau mit Flachdach und einem Fenster auf. Dieser sollte mit einem zweiten Giebeldach versehen werden (offenbar hängiges Baugesuch). Das Dach ist mit Steinplatten gedeckt.

An der Ostfassade ist eine Parabolantenne und an der Nord-West-Fassade ein Sonnenkollektor angebracht, die störend wirken. Dies gilt auch für die ans Blech bestehende Dachrinne.

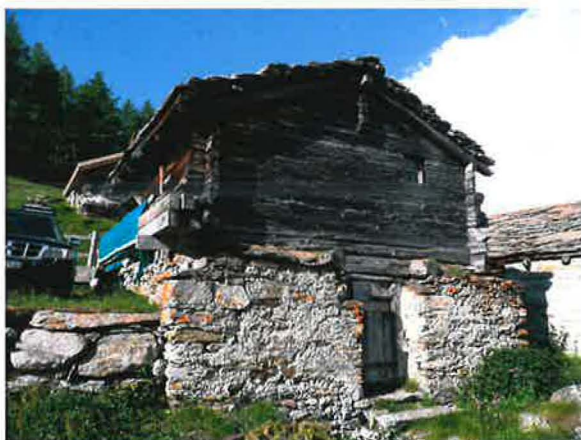
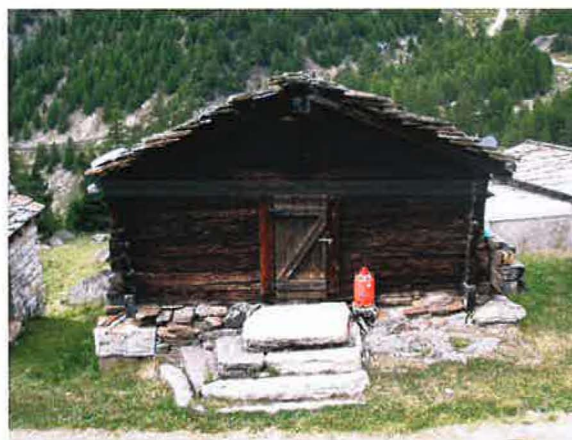
#### **Objekt 4, Baurechtsparzelle Nr. 3535**

Die ehemalige Alphütte weist noch grösstenteils die ursprünglichen Strukturen auf. Der Stall im UG, der aus Bruchsteinmauerwerk besteht, wird nicht mehr genutzt und ist renovationsbedürftig.

Der eingeschossige Blockbau befindet sich in recht gutem Zustand. Er hat nur ein kleines Fenster auf der Nordseite sowie eine Türe auf der Südseite.

Das Steinplattendach hängt in der Mitte durch und ist erneuerungsbedürftig.

Das Objekt wird zur Zeit nicht (mehr) genutzt.

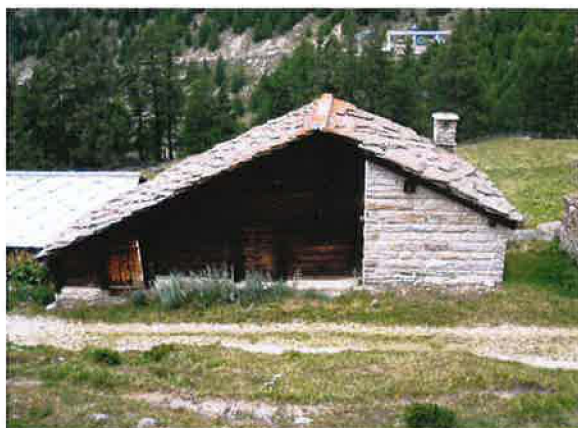
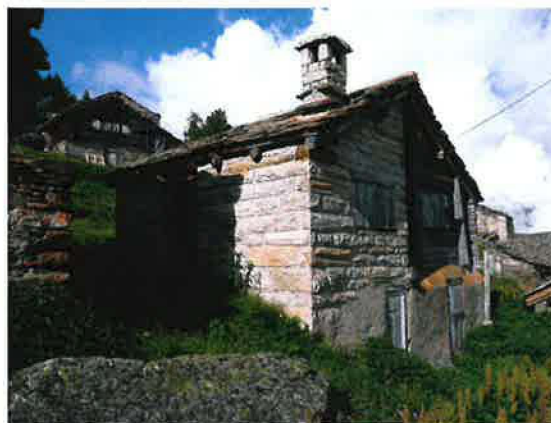
#### **Objekt 5, Baurechtsparzelle Nr. 3534**

Es handelt sich um ein relativ grosses Gebäude. Die Ostseite besteht aus Mauerwerk und die Westseite aus Blockbau. Zudem hat das Gebäude auf der Westseite einen eingeschossigen Anbau. Auf der Nordseite weist der Blockbau zwei Fenster und auf der Ostseite sowie auf der Südseite je eine Türe auf.

Das Untergeschoss (ehemalige Ställe) besteht zum Teil aus verputztem Mauerwerk und hat auf der Nordseite zwei Türen.

Das Dach (ohne Doppelschalung) ist mit Steinplatten gedeckt.

Das Gebäude befindet sich (mit Ausnahme des ehemaligen Schweinestalles auf der Westseite) in gutem Zustand und wird nur noch für Freizeit- und Ferientaufenthalte genutzt.

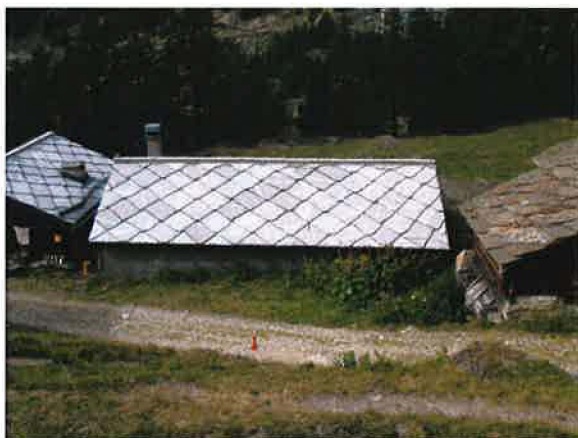
### Objekt 6, Baurechtsparzelle Nr. 3540

Das eingeschossige Mauergebäude enthält die nach wie vor von der Alpgeteilschaft genutzte **Sennerei** (im Eigentum der Burgergemeinde) und ist in gutem Zustand. Die Mauern sind roh verputzt und das Dach ist mit Steinplatten gedeckt.

Der Bau ist saniert und in gutem Zustand. Es besteht kein Bedarf für einen Umbau oder eine Umnutzung. Das Gebäude ist in seiner Struktur zu erhalten.

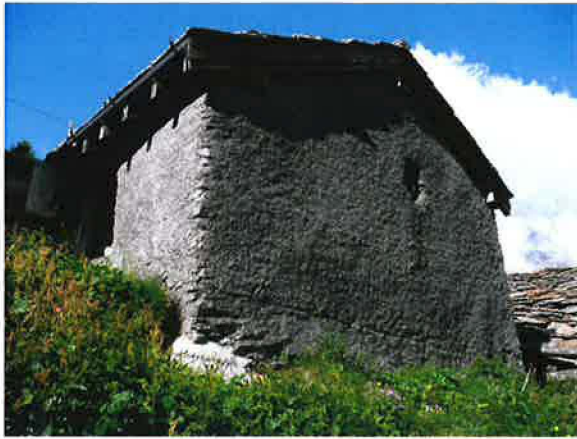
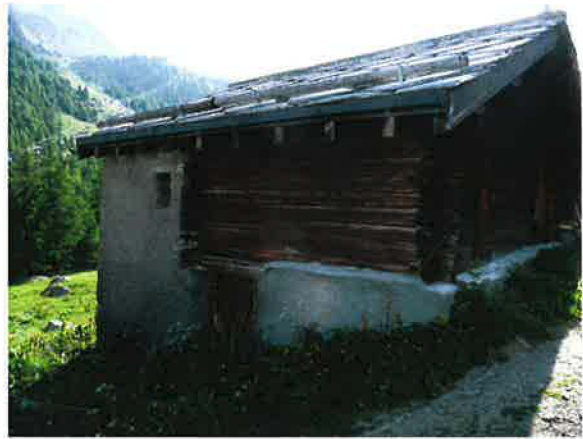
### Objekt 8, Baurechtsparzelle Nr. 3533

Es handelt sich um einen eingeschossigen Nutzbau, der zur Zeit nicht (mehr) genutzt wird. Die talseitige Hälfte besteht aus roh verputztem Mauerwerk; das Obergeschoss auf der Südseite (gegen den Weg hin) aus Blockbau. Der Bau hat nur sehr wenig Öffnungen, eine Türe auf der Südseite (zum Weg hin) und eine auf der Westseite (in das Untergeschoss); zudem bestehen nur zwei kleine Fenster, eines auf der Nord- und eines auf der Westseite.

Das Gebäude ist renoviert und in gutem Zustand. Das Dach ist neu mit Steinplatten gedeckt.

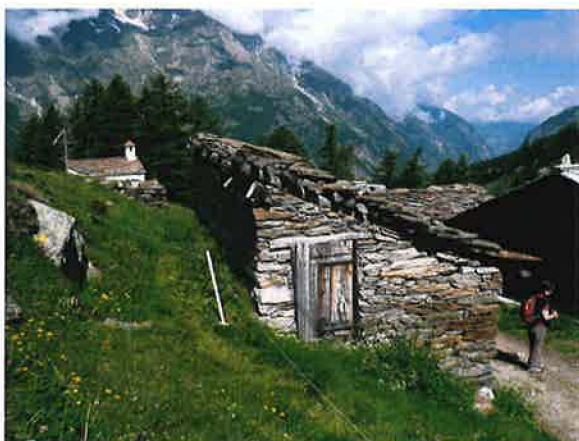
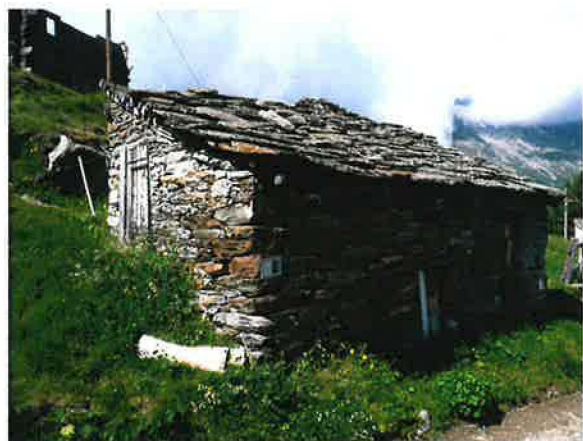
### **Objekt 9, Baurechtsparzelle Nr. 3528**

Der eingeschossige Mauerbau (Bruchsteine) oberhalb des Weges wurde früher als Schweinestall genutzt. Zur Zeit dienen einzelne Teile (3 Eigentümer) als Einstellräume.

Das Mauerwerk im Westteil ist vor geraumer Zeit erneuert worden; es weist aber an mehreren Stellen Risse auf und ist im Ostteil renovationsbedürftig.

Das mit Steinplatten gedeckte Dach ist zum Teil beschädigt und hat eine nach Innen neigende Absenkung (Delle).

Das Gebäude ist zu erhalten, sollte aber nicht zu Wohnzwecken umgenutzt werden (eher zur Nutzung durch die Sennerei).

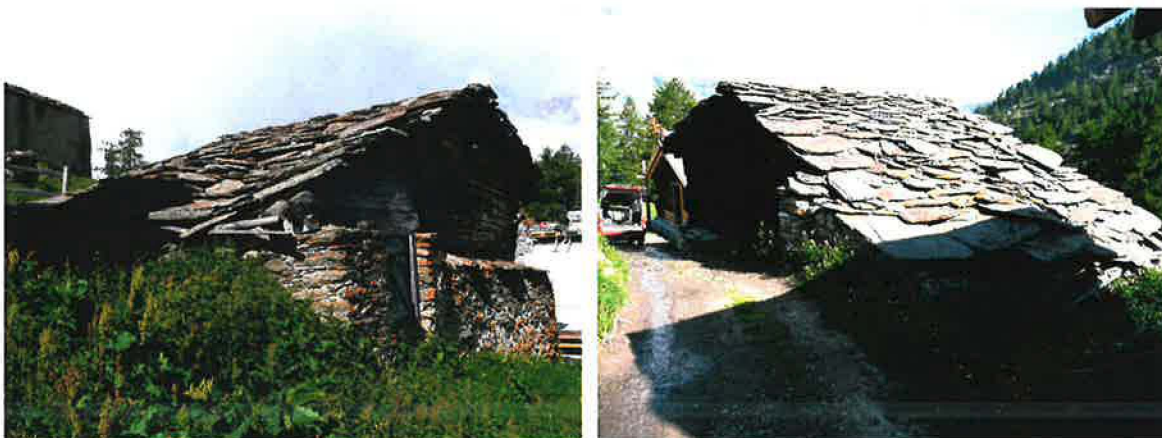
### **Objekt 10, Baurechtsparzelle Nr. 3532**

Das eingeschossige Gebäude, bestehend aus Ställen im Untergeschoss und einer Scheune, mit seitlichem Wohnteil (mit offener Feuerstelle/Trächa), und nur einer Öffnung auf der Nordseite, ist zum Teil in schlechtem Zustand und wird zur Zeit auch nicht mehr genutzt.

Auf der Ostseite sind die Wand und ein Teil des Daches des dort bestehenden Anbaus eingestürzt. Das Mauerwerk im Untergeschoss ist ebenfalls renovationsbedürftig.

Das Steinplattendach weist grössere Schäden auf und müsste auch erneuert werden.

Dem Gebäude kommt nicht nur ein Eigenwert sondern in der Reihe der unterhalb des Weges bestehenden Reihe auch ein Situationswert zu. Es sollte in seiner Substanz erhalten werden.

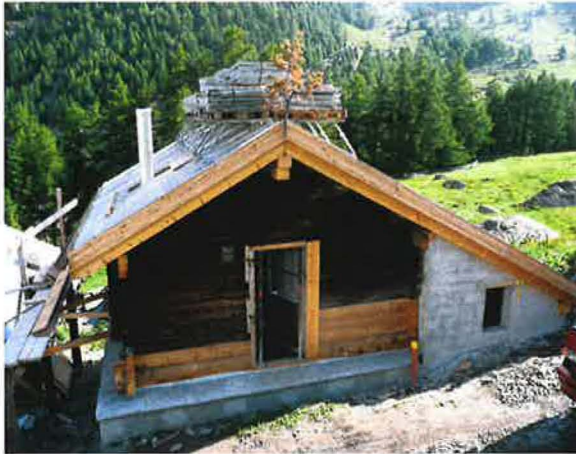
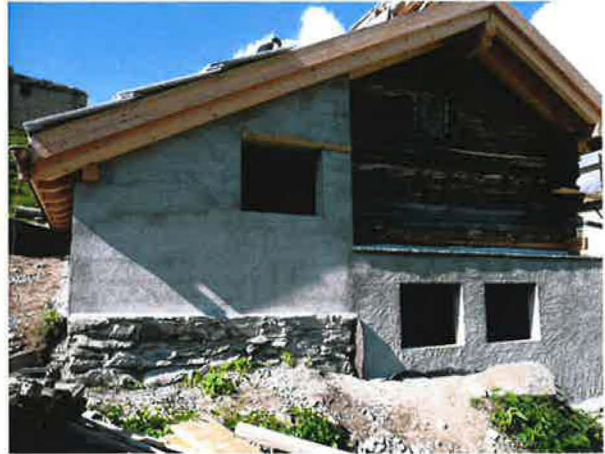
### **Objekt 11, Baurechtsparzelle Nr. 3531**

Das Gebäude besteht aus einem gemauerten Unter-/Kellergeschoss und einem Obergeschoss, zur Hälfte aus Mauerwerk und zur andern Hälfte aus Blockbau.

Das Objekt wird zur Zeit (Juli 2010) umgebaut (Baubewilligung der KBK vom 28. 1. 2010), wobei das Mauerwerk komplett und der Blockbau teilweise erneuert wurden.

Das Dach wird mit Steinplatten gedeckt.

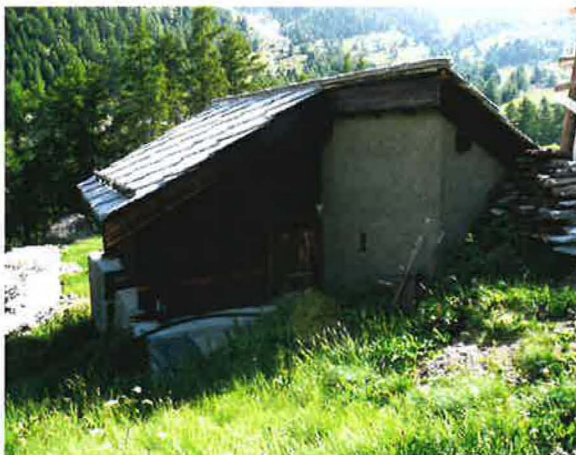
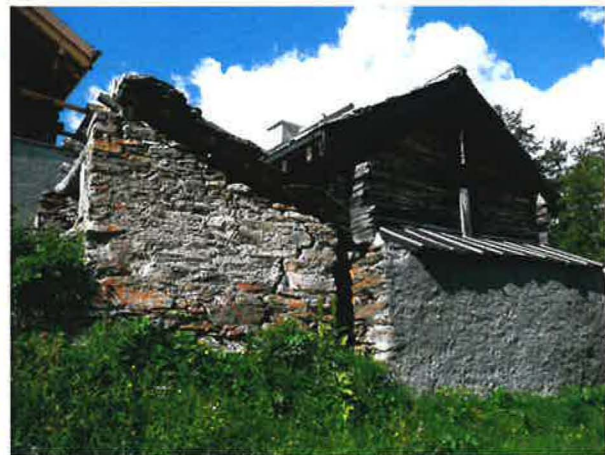
### Objekt 12, Baurechtsparzelle Nr. 3530

Das unterste Gebäude unterhalb des Weges weist ein gemauertes Untergeschoss (verputztes Bruchsteinmauerwerk) und ein Obergeschoss in Blockbau auf. Zudem hat es einen gemauerten Anbau auf der Süd-Ostseite.

Das Objekt ist vor Jahren renoviert worden und befindet sich in gutem Zustand.

Das mit Steinplatten gedeckte Dach ist ebenfalls neuwertig.

Der Eigentümer hat bei der Gemeinde ein Baugesuch für einem Umbau, mit Einbezug des ehemaligen Schweinestalls auf der Ostseite (in schlechtem Zustand), eingereicht. Dieses soll nach dem neuen Gestaltungs-Reglement für die Triftalpe beurteilt / behandelt werden.

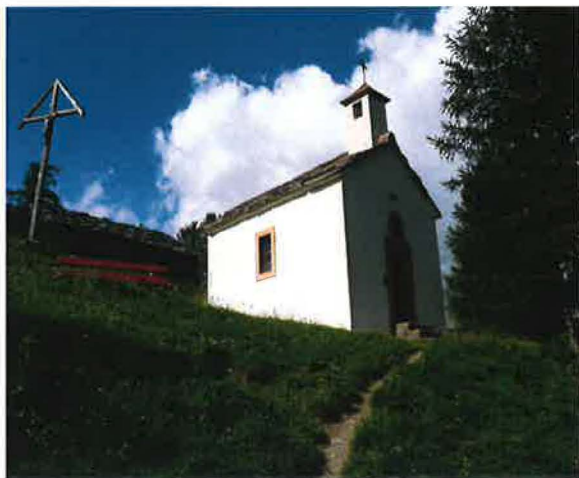
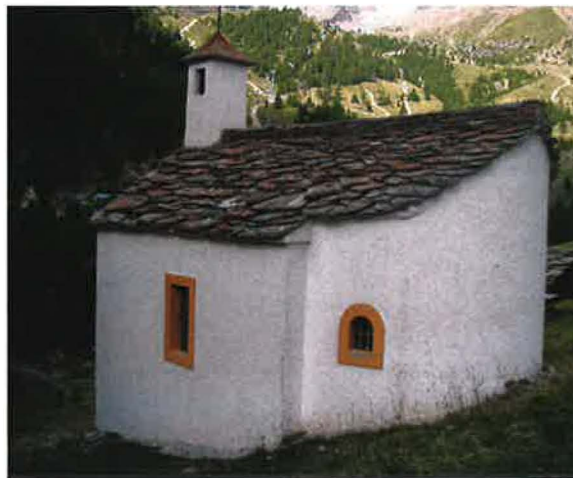
### Objekt 13, Baurechtsparzelle Nr. 3529

Die kleine **Kapelle**, bestehend aus einem rechteckigen Mauerbau mit Altarnische und einem kleinen quadratischen Türmchen, ist mit Steinplatten gedeckt und mehrheitlich in gutem Zustand.

Die Kapelle ist im Inventar der schützenswerten Objekte der Gemeinde Saas-Grund (OP- Bericht vom November 1990) enthalten und wird dort als wertvoll (Eigen- und Situationswert) beurteilt.

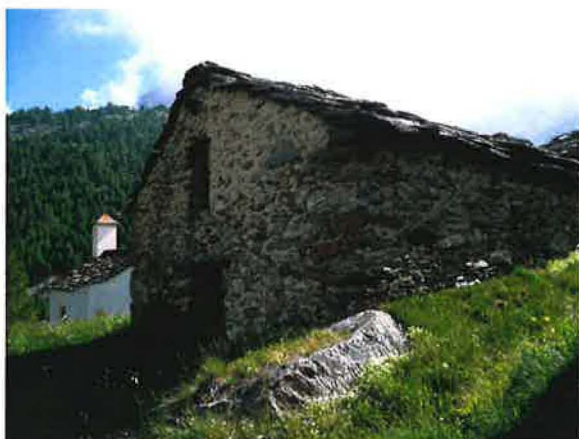
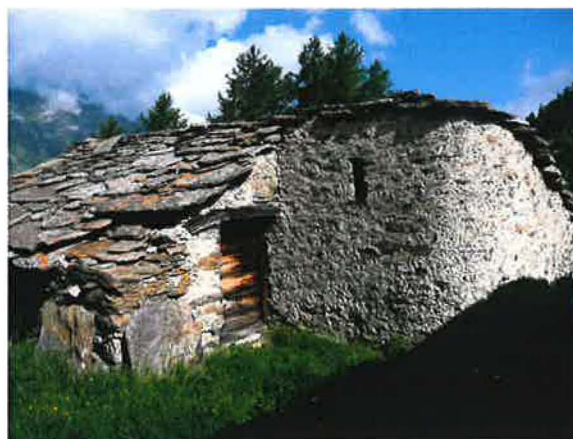
### Objekt 14, Baurechtsparzelle Nr. 3521

Es handelt sich um einen zweigeschossigen Mauerbau aus grobem Bruchsteinmauerwerk mit lückigem Kalkverputz, der im Untergeschoss als Stall und im Obergeschoss als Scheune (mit Wohn-/Schlafgelegenheit) genutzt worden ist. Auf der Ostseite besteht eine Eingangstüre in den Wohnteil, der sich in einem ebenfalls gemauerten Anbau befindet.

Das Steinplattendach ist beeinträchtigt und renovationsbedürftig; dies gilt zum Teil auch für das Mauerwerk.

Das Gebäude wird seit Längerem nicht mehr genutzt.

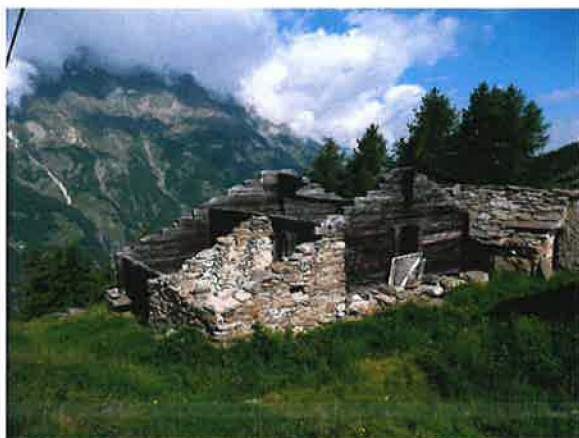
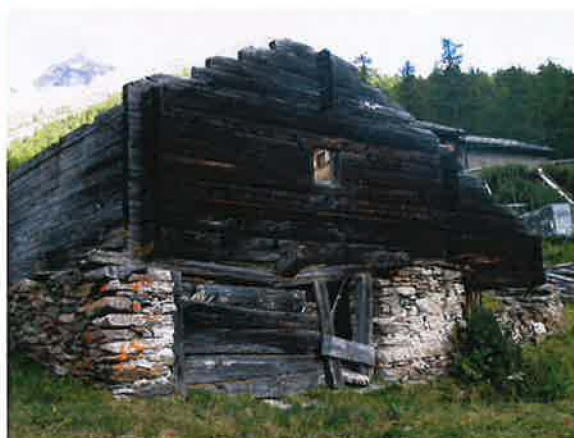
### **Objekt 15, Baurechtsparzelle Nr. 3520**

Es handelt sich bei diesem Objekt um eine Bauruine, bestehend aus einem eingeschossigen Blockbau auf einem Mauerfundament sowie einem kleinen Mauer-Anbau auf der Süd-West-Seite.

Der Blockbau ist noch in recht gutem Zustand, das Mauerwerk hingegen ist renovationsbedürftig. Das Dach ist vor längerer Zeit eingestürzt

Eine Nutzung findet nicht mehr statt.

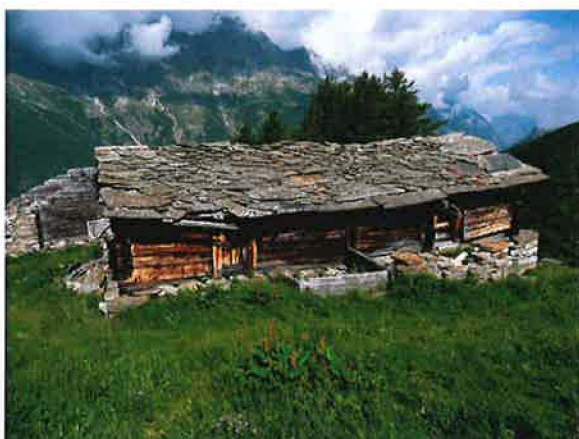
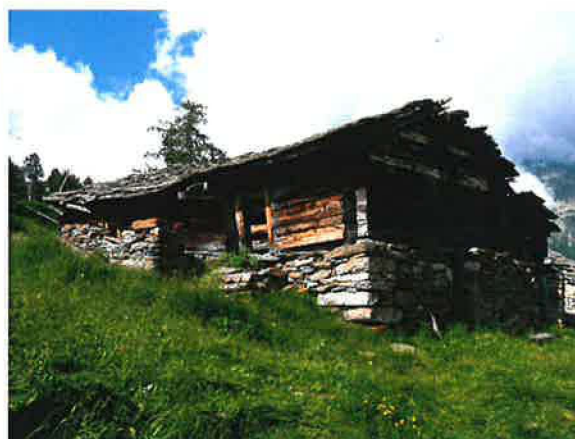
### **Objekt 16, Baurechtsparzelle Nr. 3522**

Das verhältnismässig lange Gebäude besteht aus zwei Teilen, mit je einem niederen Stall im gemauerten Untergeschoss und einem Scheunen- und Wohnteil im Obergeschoss, der aus zum grösseren Teil noch recht gut erhaltenem Blockbau besteht. Von den früher auf der Ostseite bestandenen Vor- oder Anbauten bestehen nur noch die Fundamente.

Die Konstruktion ist verschoben und das Steinplattendach weist einige Schäden auf, auf der Südseite ist es sogar einsturzgefährdet.

Der Bau wird seit Längerem nicht mehr genutzt.

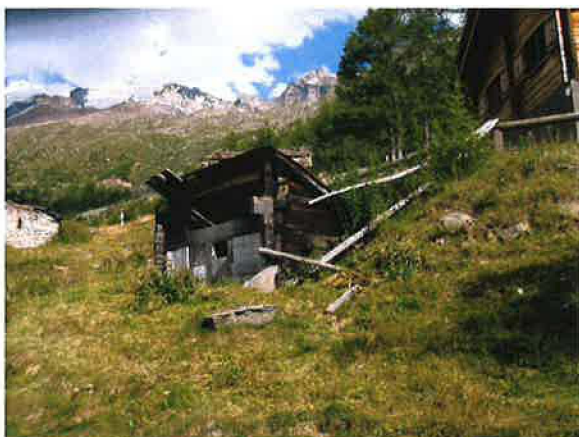
### **Objekt 16.1, Baurechtsparzelle Nr. 3519**

Beim Objekt handelt es sich um einen kleinen eingeschossigen Blockbau mit Pultdach, der früher als Schweinestall genutzt worden ist.

Dieser sollte im Interesse des Siedlungsbildes und der Landschaft entweder in Stand gestellt und einer anderweitigen Nutzung zugeführt oder abgerissen werden.

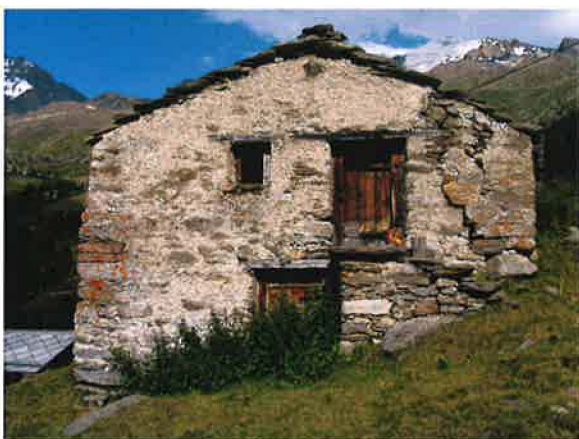
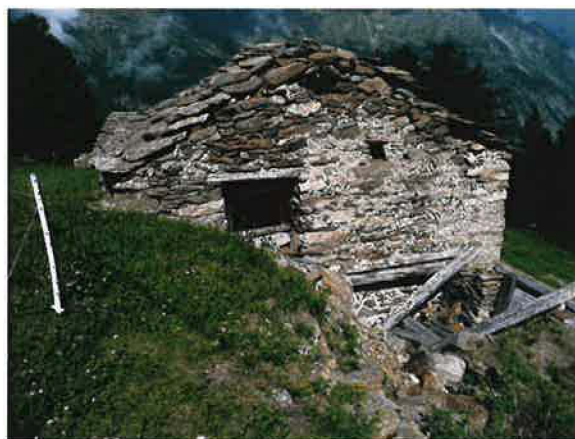
### **Objekt 17, Baurechtsparzelle Nr. 3523**

Der zweigeschossige Mauerbau (aus Bruchstein mit Kalkverputz) wies im Untergeschoss den Stall und darüber, neben der Scheune einen Wohnraum auf. Auf der Frontseite (West) hat es eine Türe und ein kleines Fenster; ein solches besteht auch auf der Ostseite.

Der Anbau ist bereits eingefallen; das Gebäude, das seit Längerem nicht mehr genutzt worden ist, weist deutliche Schäden auf.

Dies gilt auch für das mit Steinplatten gedeckte Dach.

Dem Gebäude ist für die Gesamtsiedlung von Bedeutung und sollte renoviert werden.

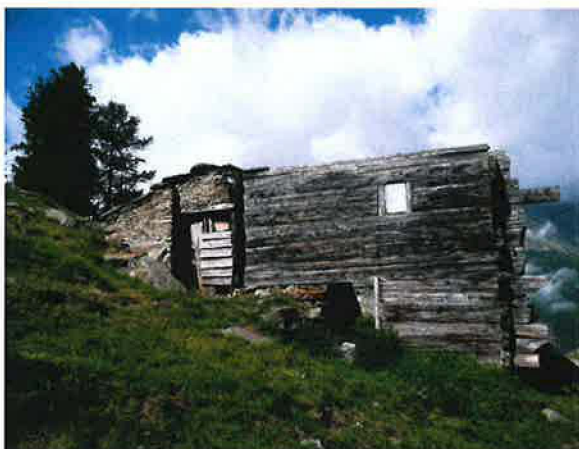
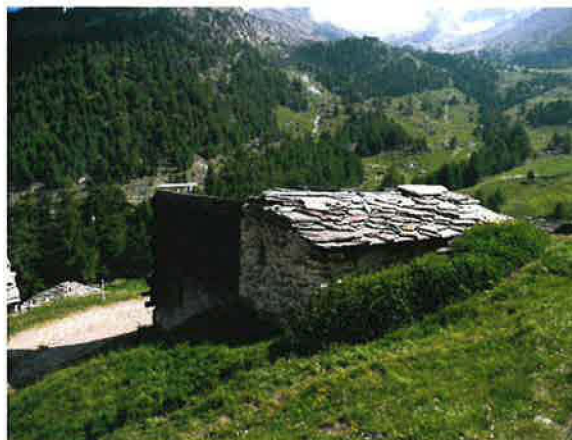
### Objekt 18, Baurechtsparzelle Nr. 3524

Die ehemals zweigeschossige Bauruine, ohne Dach, die vor mehr als 30 Jahren (1971) durch die Bauseilbahn beschädigt worden ist, bestand talseitig aus einem Blockbau und bergseitig (im Süd-Osten) aus einem gemauerten Ökonomieteil.

Wenn das Objekt durch die Eigentümer nicht renoviert werden kann, sollte es im Interesse des Siedlungsbildes abgebrochen werden.

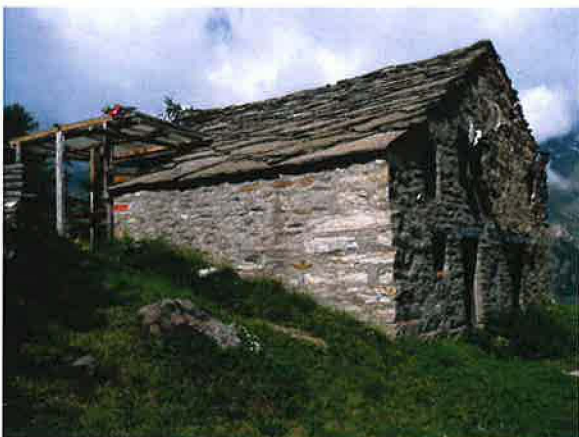
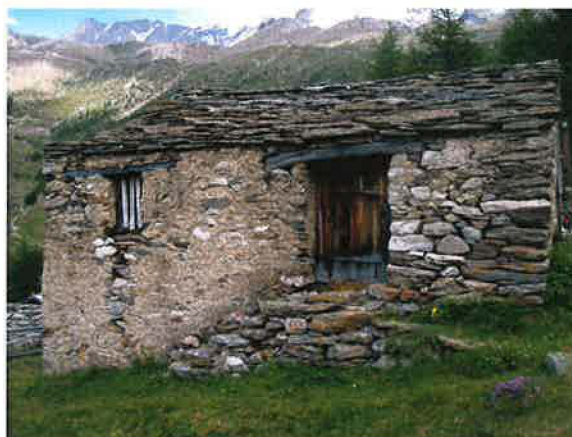
### Objekt 19, Baurechtsparzelle Nr. 3525

Beim Objekt handelt es sich um einen zweigeschossigen und zweiteiligen Mauerbau mit Steinplattendach. Der östliche Teil ist renoviert und zu einer Wohnunterkunft ausgebaut. Der westliche Teil wird seit einiger Zeit nicht mehr genutzt. Das Mauerwerk weist bei dieser Hälfte einige Schäden auf; dies gilt teilweise auch für das Dach.

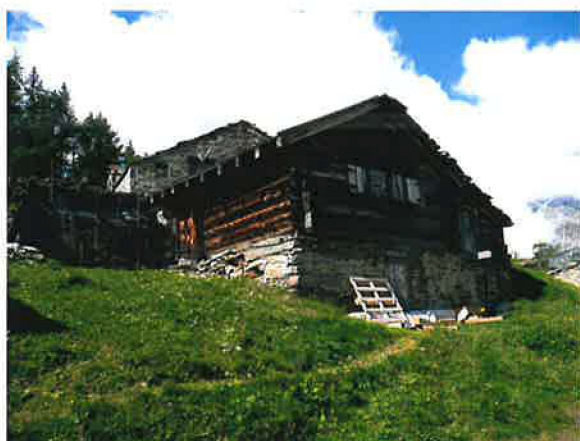
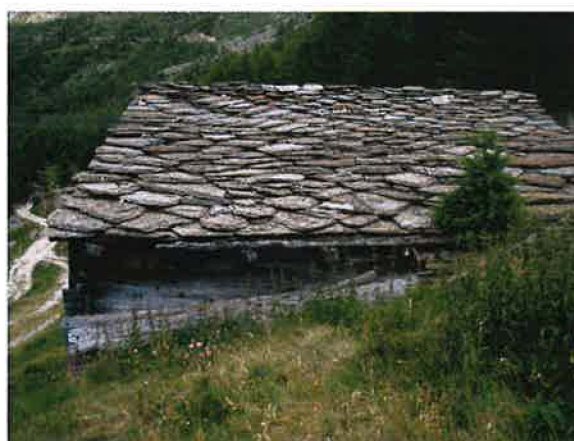
### **Objekt 20, Baurechtsparzelle Nr. 3526**

Das etwas grössere Gebäude – es handelt sich um die ehemalige Sennhütte - besteht aus einem gemauerten Untergeschoss (ehemaliger Stall) und einem Wohnteil aus Holz im Obergeschoss. Der Eingang befindet sich auf der Ostseite; und auf der Nordseite bestehen vier Fenster.

Die Holzkonstruktion ist in gutem Zustand. Das Dach auf der Ostseite wird erneuert, die Westhälfte, noch mit alten Steinplatten gedeckt, weist einige Schäden auf.

Der seitliche Anbau auf der Westseite ist in weniger gutem Zustand als das Hauptgebäude.

Der ehemalige Schweinestall (siehe Aufnahme oben) ist umfunktioniert worden zu einem Holz- und Materialunterstand

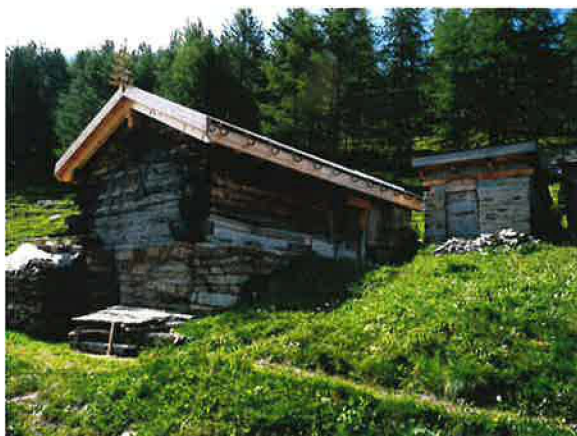
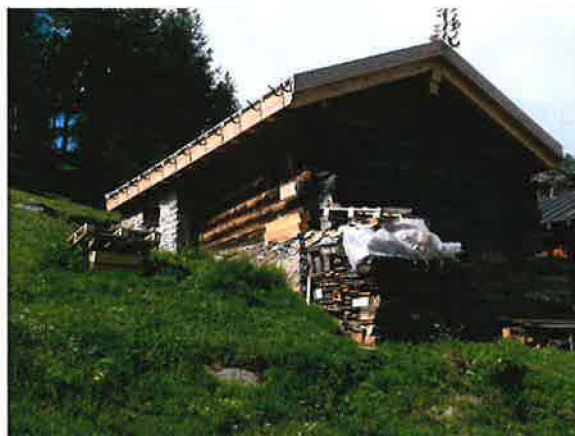
### **Objekt 21, Baurechtsparzelle Nr. 3527**

Die aus einem gemauerten Untergeschoss mit Obergeschoss aus Blockbau bestehende ehemalige Alphütte wird zur Zeit als Freizeit- und Ferienhaus umgebaut. Das Mauerwerk und die Wände sind bereits erneuert worden; ebenso das Dach, das noch mit Steinplatten gedeckt werden soll.

Der ehemalige Schweinestall besteht aus einem eingeschossigen Mauerbau mit Pultdach (siehe Aufnahme oben) und ist zu einer Toilette umgebaut worden.

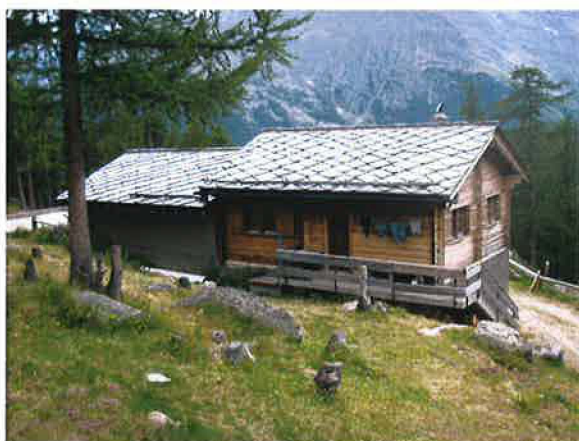
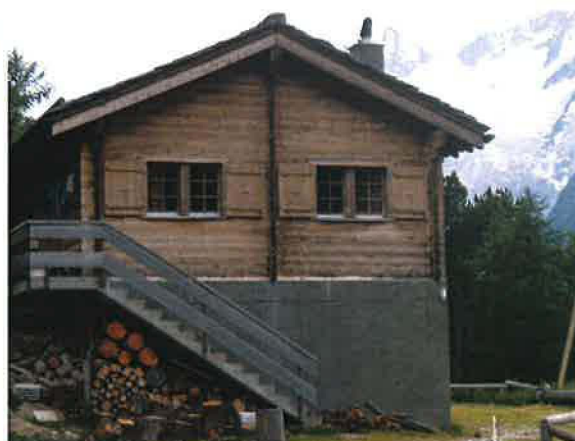
### **Objekte 22 und 23, Parzelle Nr. 3518**

Die im Jahre 1981 erstellte Alpstallung (mit Wohnteil) der Burgergemeinde besteht aus einem gemauerten Erdgeschoss mit einem Blockbau und einem aus Mauerwerk bestehenden Anbau auf der Südseite.

Diese steht auf der Parzelle Nr. 3518 am Süd-Westrand der Erhaltungszone Trift.
