CHÂTEAU DE BEAUREGARD

2ème campagne (2009)

2ème campagne du 13 juillet au 14 août 2009

Rapport août 2009
A. Antonini, J.-C. Moret

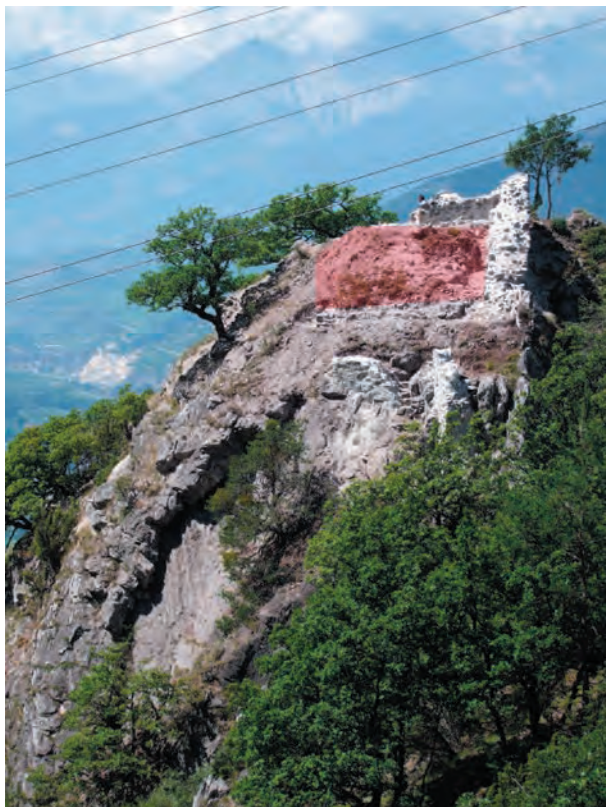
ceuvre est elle-même scellée par des déblais de démolition qui atteignent par endroits plusieurs mètres de hauteur et qui proviennent de l'écroulement de la ruine au cours des siècles ultérieurs (**Fig. 2**).

Fig. 2 Etat de la plateforme sommitale à la fin de la campagne de fouille 2009. L'épaisseur des déblais recouvrant le sol du logis est tramée en rouge. Vue de l'est.

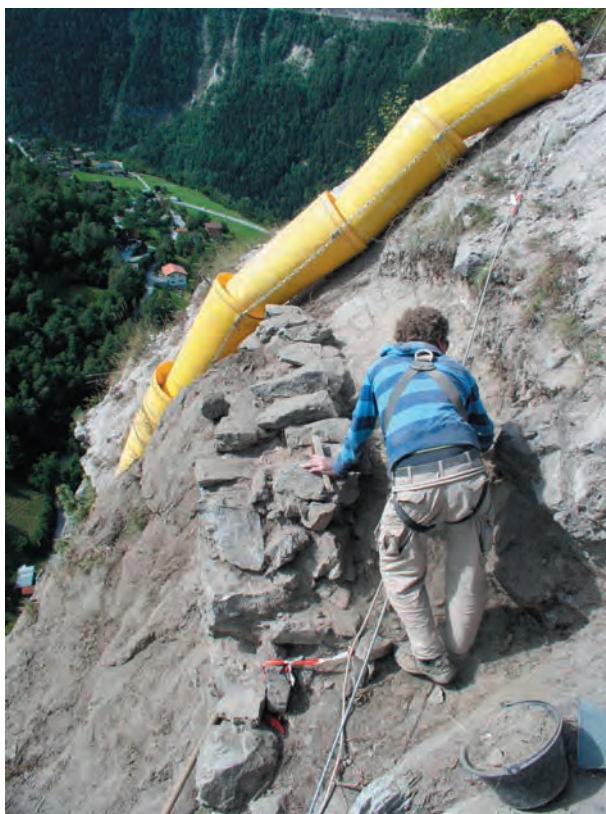
- Dégagement de la cage d'escalier en colimaçon à l'ouest du logis (C) jusqu'au niveau du sol (**Fig. 6**).
- Ouverture d'une surface de fouille dans le flanc oriental de la butte sommitale pour préciser le plan du logis.
- Dégagement du tronçon sud-est de l'enceinte (M31) et nettoyage du rocher à la base du mur sud de l'éperon oriental pour situer l'entrée du château (**Fig. 3 et 8**).

Fig. 3 Dégagement de la chemise orientale. Sur l'arrière, le dévaloir en plastique utilisé pour évacuer les déblais. Vue du nord-est

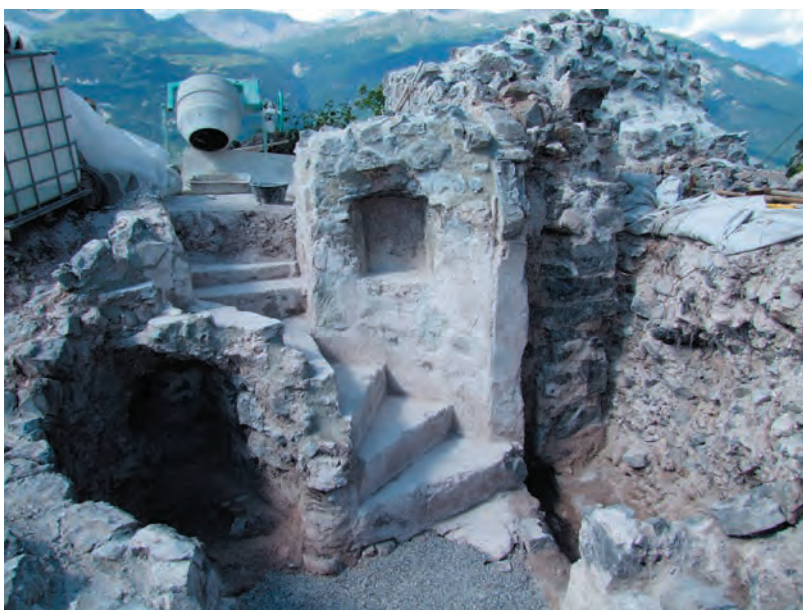
La petite tourelle circulaire **C** a été ajoutée dans un second temps devant l'entrée primitive du logis (**Fig. 6**). On pénétrait dans cette tourelle depuis le sud, par une porte débouchant sur un sol de mortier. De là, on accédait de plain-pied au rez-de-chaussée du logis et à un escalier en colimaçon qui desservait une annexe au nord (suggérée par la présence d'une porte) et l'étage supérieur du logis (disparu).

Fig. 6 La cage d'escalier en colimaçon à l'ouest du logis (C). Vue du sud.

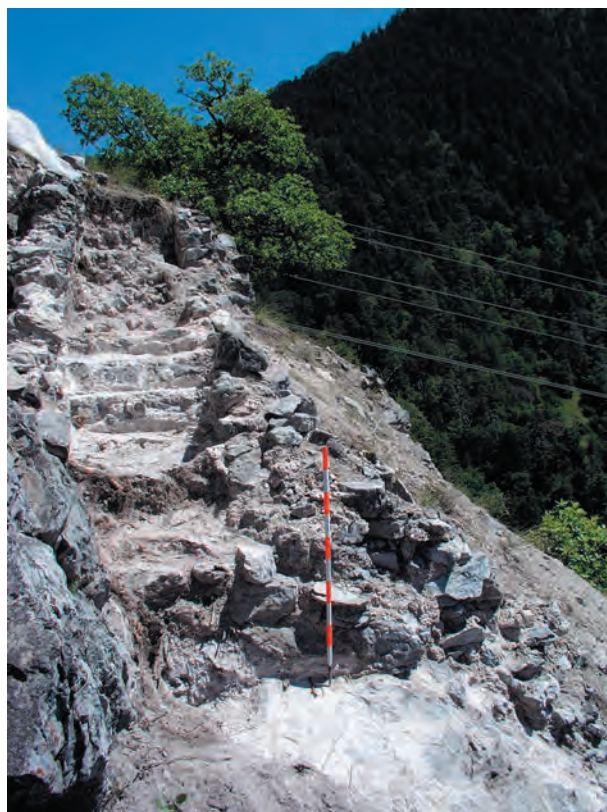
Une pré-analyse de la « tour » **F**, déjà observée par Blondel, a permis de déterminer le plan de ce corps de bâtiment et sa chronologie par rapport au mur d'enceinte. Il s'agit d'un petit bâtiment parfaitement rectangulaire (3 x 5 m hors tout) qui épouse un ressaut naturel du rocher (**Fig. 7**). Sa construction est clairement antérieure à celle de l'enceinte sud (le tronçon M3 vient s'appuyer contre l'angle crépi de la « tour » **F**) et sans doute aussi de l'enceinte ouest (M8).

Fig. 7 Angle sud-ouest du château. L'escalier longe la face nord d'une « tour » rectangulaire et mène à l'extérieur de l'enceinte ; (annexe ?). A droite du jalon, le mur occidental de la « tour » (F). Vue de l'ouest.

- **Enceinte sud** : dégagement, étude et renforcement de la « tour » sud-ouest (F) qui menace de s'écrouler dans la pente (notamment le mur sud). En parallèle, ouverture d'une surface de fouille au débouché de l'escalier adjacent pour déterminer sa fonction.
Dégagement de l'enceinte également au sud du logis (partie la plus visible depuis Niouc). Ceci permettra de vérifier si le couloir observé à l'ouest se poursuit sur toute la longueur de la chemise, l'existence d'un mur reliant la chemise et le logis (hypothèse d'une cour supérieure et inférieure), l'existence d'un portail dans le tronçon sud de l'enceinte.

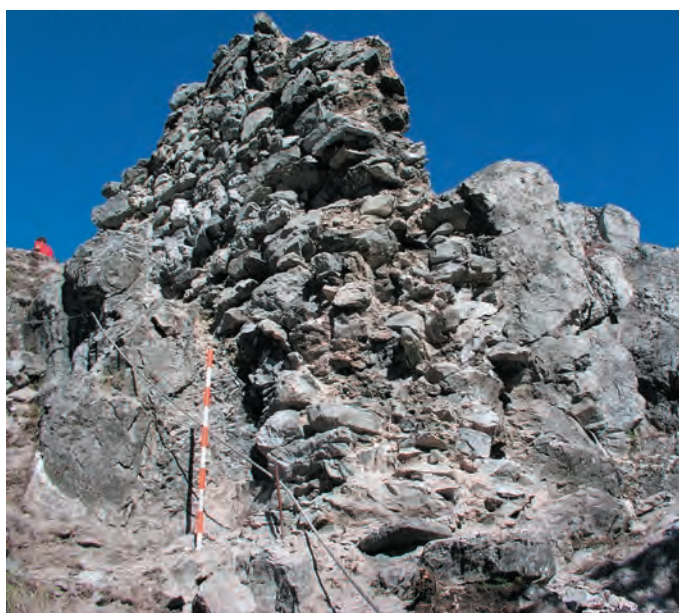
Fig. 8 Eperon oriental de l'enceinte après le nettoyage

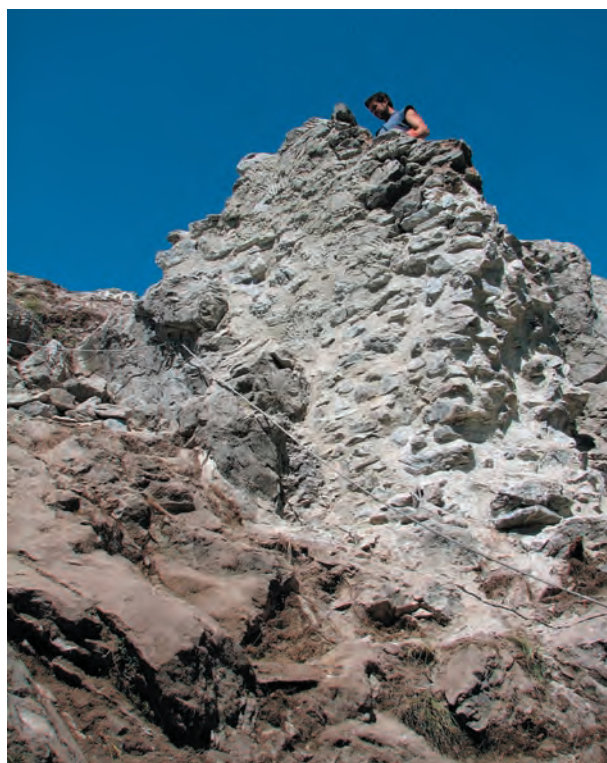
Fig. 9 ... et après sa consolidation (dans la partie supérieure, les travaux sont encore en cours). Vues du sud-est.

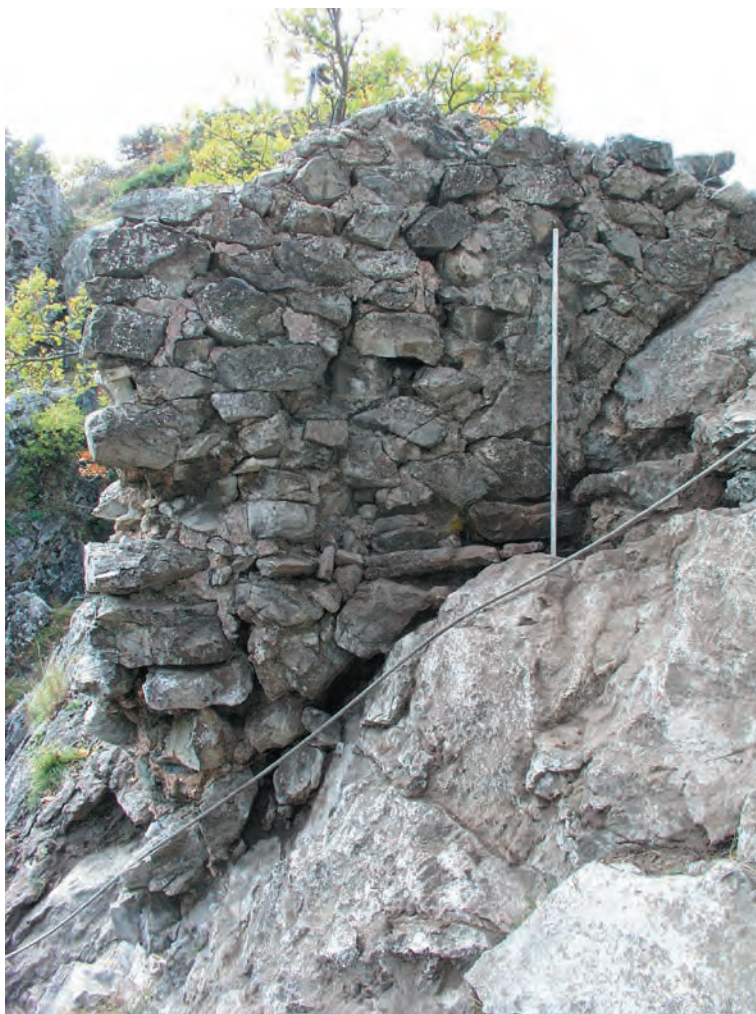
Fig. 10 Le tablier oriental de la passerelle après le nettoyage

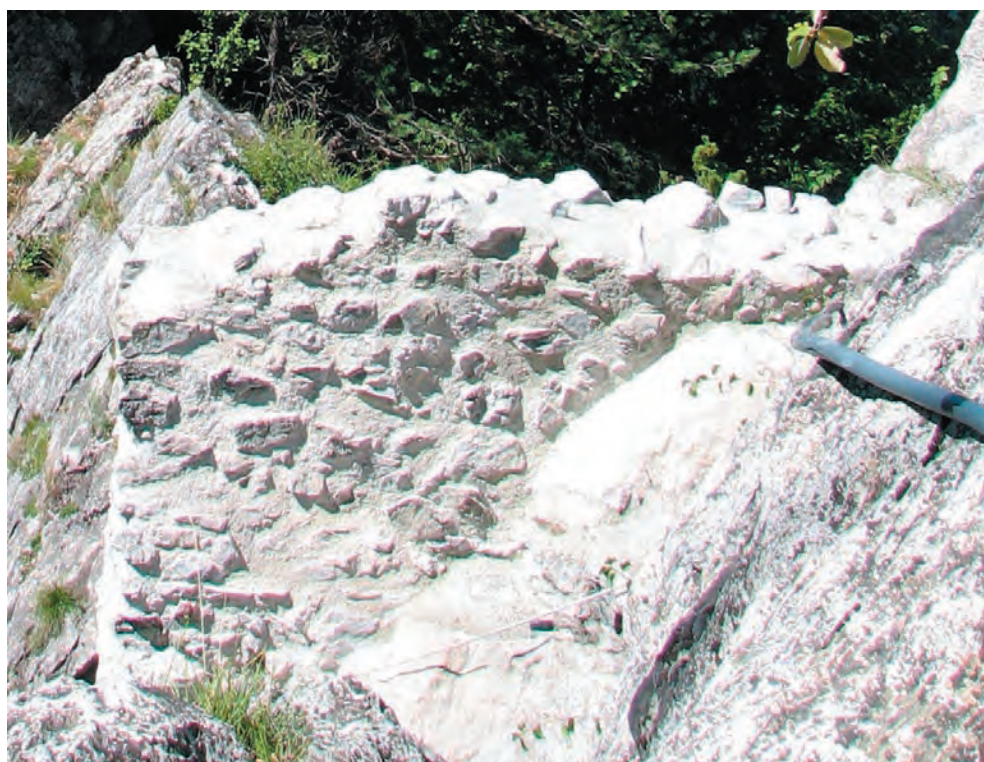
Fig. 11 ... et après sa consolidation. Face orientale.

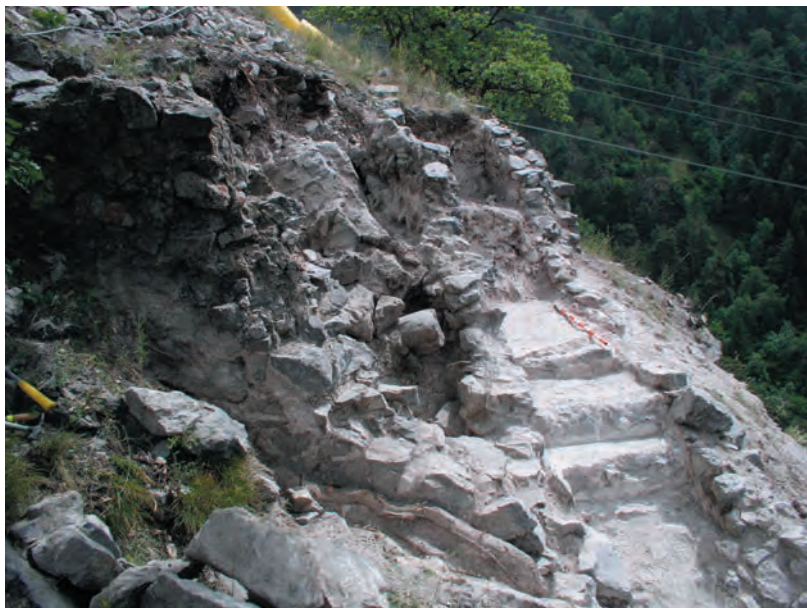
A l'arrière de la « tour » **F**, un couloir (largeur 1 m) a été aménagé dans un second temps (**Fig. 7 et 12**). Ce passage est délimité du côté amont par un mur de soutènement (M7) qui retient les remblais de la terrasse supérieure du château. Dans sa partie orientale, le sol du couloir est horizontal et se prolonge vers l'est, le long du mur d'enceinte (M3) ; dans sa partie occidentale, un escalier (M35, 4 marches dégagées) descend la pente et franchit l'enceinte occidentale (M8).

Fig. 12 L'angle sud-ouest du château lors du dégagement des maçonneries. Vue de l'ouest.

- Options prise pour la consolidation : de manière générale, l'arase des vestiges était déterminante pour l'état final du mur. Par endroits, un remontage des parements était nécessaire afin de stabiliser le noyau du mur conservé plus haut, ou de boucher des cavités dans lesquelles l'eau pourrait s'accumuler et provoquer de fissures en cas de gel. Les crépis ont été entourés par un glacis de mortier fin **(Fig. 8 à 11)**. Ponctuellement, certaines maçonneries ont été exhaussées de manière plus conséquente : le pan sud-est de l'enceinte (exhaussement de 2 lits pour une meilleure cohésion sur le rocher), le chaînage de l'angle nord-est du logis (pour assurer le chaînage des deux pans de murs lors d'un dégagement jusqu'au niveau du sol primitif, 3 m plus bas) et le mur amont du couloir près de l'angle sud-ouest de l'enceinte (exhaussement d'env. 0.80 m pour soutenir une plate-forme horizontale estimée plus sûre). **(Fig. 12 à 13)**

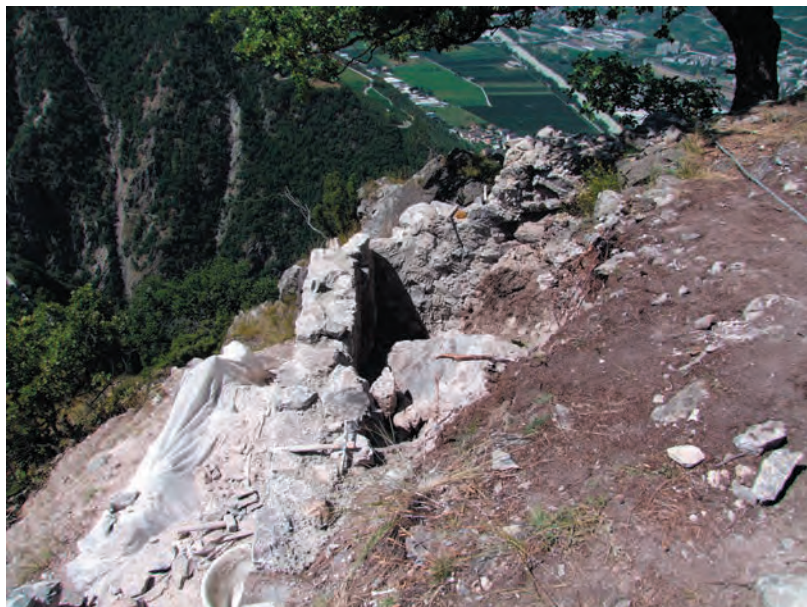
Fig. 13 ... et après son remontage. Vue de l'est.

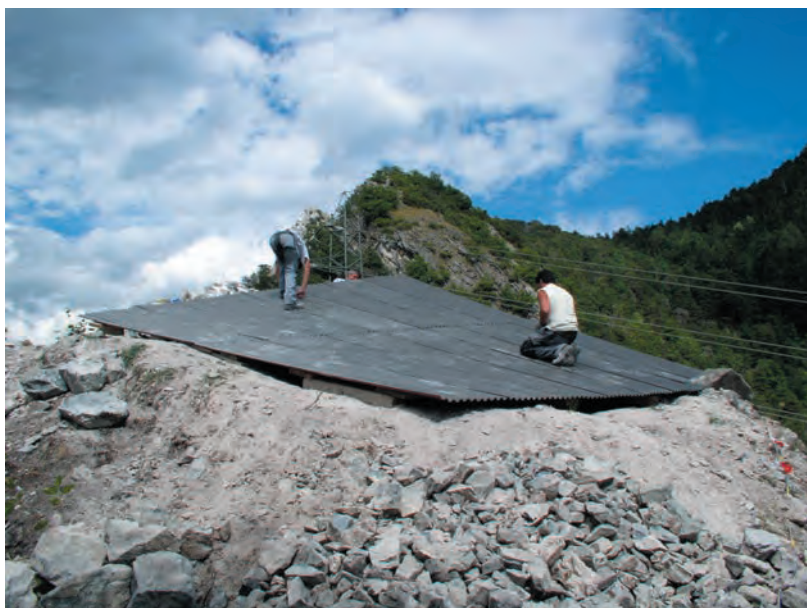
Fig. 14 Couverture provisoire mise en place pour protéger l'escalier en colimaçon. Les tôles ont été boulonnées et lestées de pierres. Vue du sud-ouest.

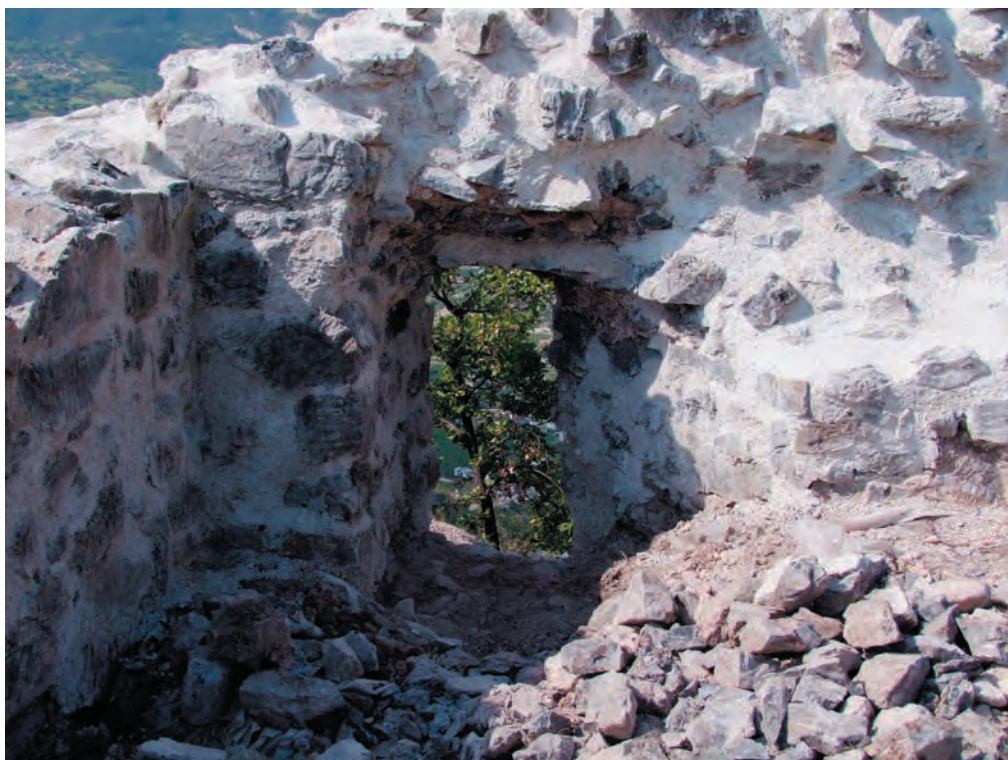
La découverte du mur oriental du logis montre que ce corps de bâtiment (la « tour » observée par Blondel) présente un plan trapézoïdal mesurant hors tout 9,5 m (côté nord) sur 7,5 m (côté sud). La paroi nord disposait de deux ouvertures : à côté de l'ouverture déjà connue (M23, **Fig. 16**), une meurtrière au parement asymétrique, une deuxième est apparue 0,70 m plus bas **(Fig. 17)**. De cette nouvelle ouverture (M36) subsistent la tablette remontant vers l'extérieur et la base du montant occidental oblique, recouvert de crépi.

Fig. 16 Ouverture occidentale du Logis (mur nord) : une meurtrière asymétrique.

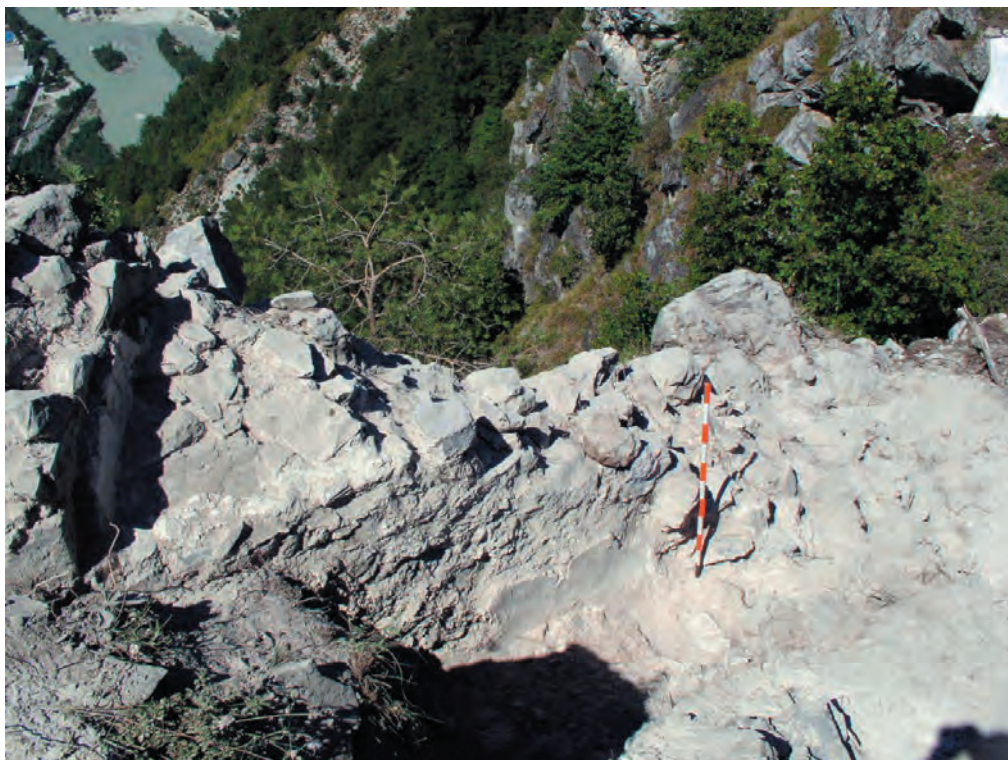
Fig. 17 Mur nord du logis : à gauche, le montant biaisé de l'ouverture orientale (sans doute également une meurtrière asymétrique), à droite, près du jalon, l'angle nord-est du local.

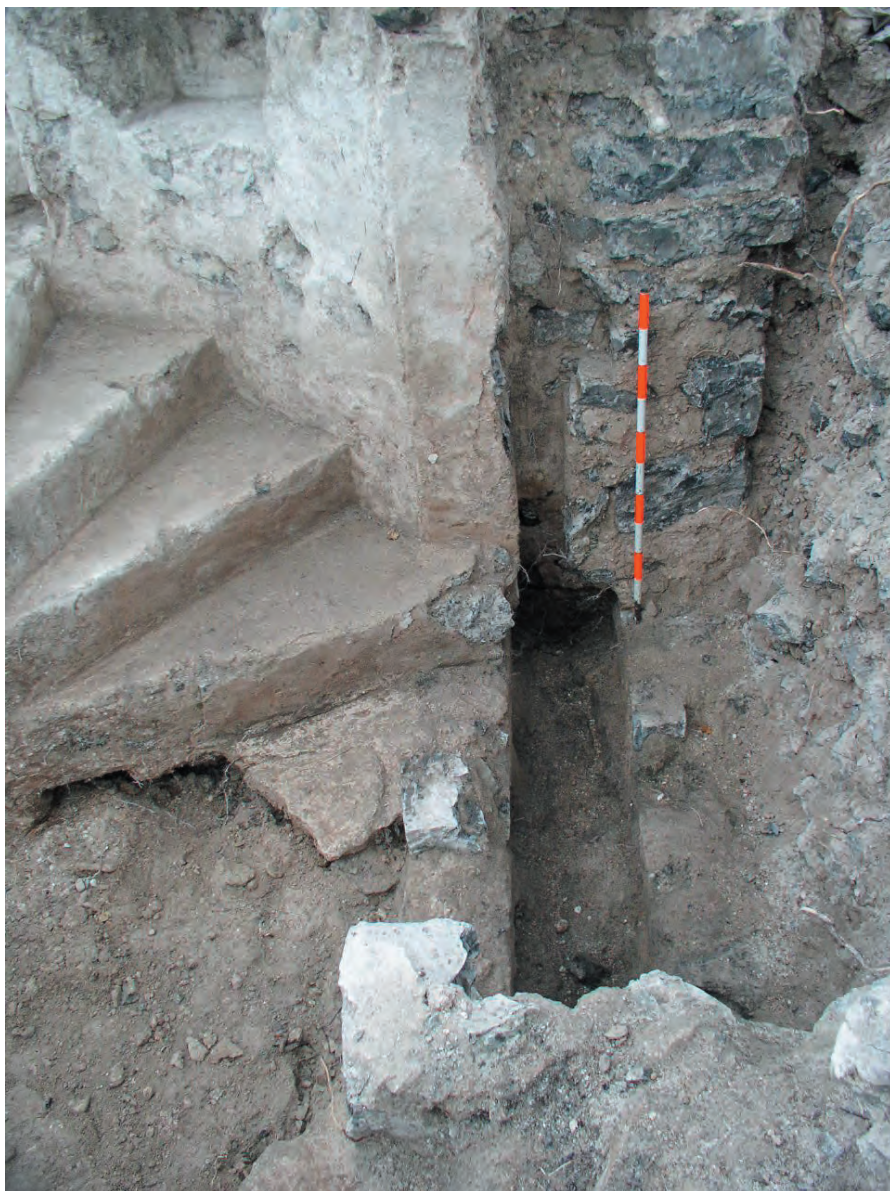
L'entrée du logis se trouve dans le mur occidental **(Fig. 6 et 18)**. Le cadre extérieur de la porte était cintré (cintre doublé par un arc de décharge). Il constituait la battue d'un deuxième cadre en bois dont le négatif

Fig. 18 La porte d'entrée du logis : négatif du seuil et du cadre en bois qui jadis étaient encastés dans la maçonnerie. Vue du sud.

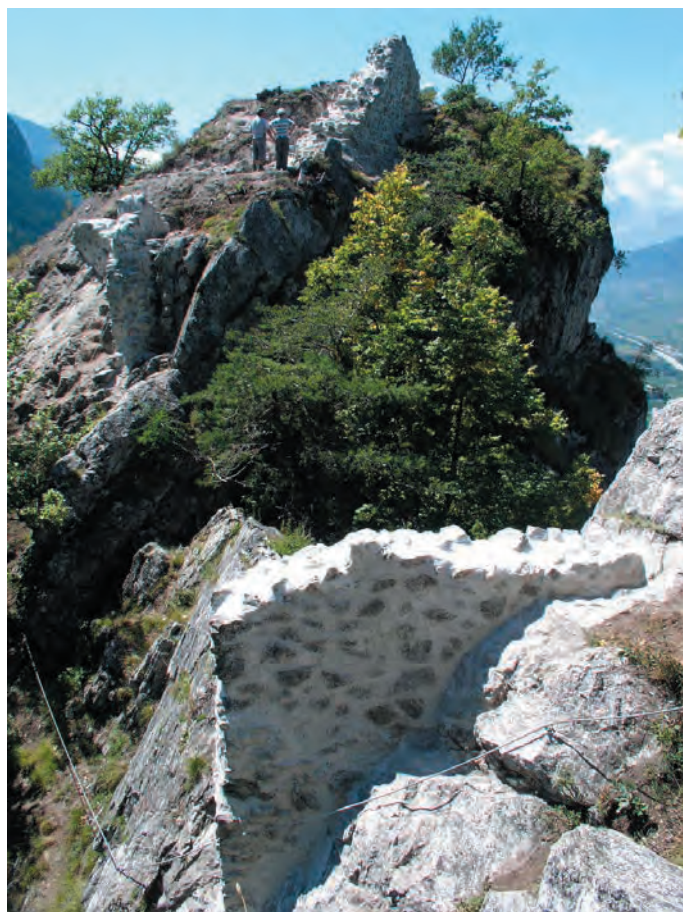
Le fossé semble correspondre à une entaille naturelle (**Fig. 2 et 19**). Aucune trace d'une excavation volontaire n'a été repérée. Plusieurs éléments indiquent l'existence d'une passerelle en bois (largeur estimée 1,50 m) : une culée maçonnée sur le versant est (hauteur primitive inconnue) et un replat artificiel du rocher sur le versant ouest, ainsi que trois encoches carrées dans l'arête rocheuse pour des poteaux de soutien intermédiaires. L'accès à cette passerelle se fait actuellement par un étroit ressaut naturel du rocher. Il est probable que l'espace indiqué sur le plan sous la lettre (D) constituait un premier fossé.

Fig. 19 Le site après les fouilles et les consolidations de la campagne 2009. Vue de l'est.

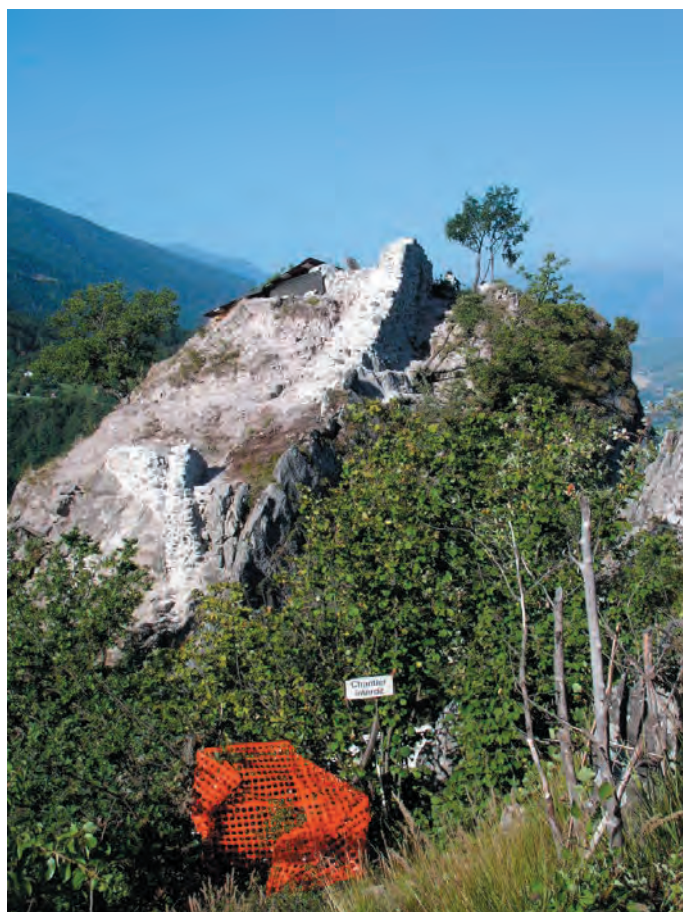
Fig. 20 Le site protégé, à la fin de la campagne 2009. Vue de l'est.
