COMMUNE D'AYENT

Aménagement du torrent de Blignou Croix de la Mission

Rapport

MISE A L'ENQUETE PUBLIQUE

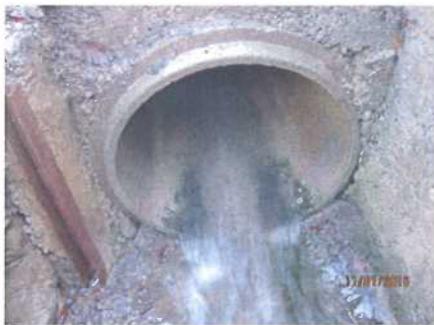
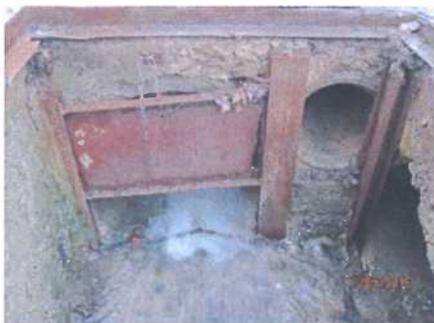
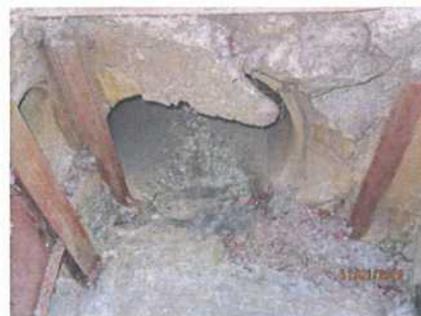
*Sortie branche ouest**Figure 4 : Photos du répartiteur de Blignou – état actuel*

*Arrivée du torrent*

*Sortie branche est et vanne manuelle*

Cet ouvrage est en mauvais état et devra être amélioré ou refait lors de l'étude complète d'aménagement du torrent de Blignou. Cette mesure accompagnera les mesures de réfection du torrent de Blignou en amont et sur la branche ouest, puisque l'avant-projet prévoit le remplacement de ces tuyaux afin d'augmenter la capacité hydraulique. Ces mesures d'aménagement sécuritaires du torrent de Blignou feront l'objet d'une étude distincte ultérieure.

Selon la description de l'ouvrage existant au chapitre 3.5.2, il est nécessaire de remplacer la vanne manuelle en direction de la branche est ainsi que les encrages latéraux. Cette vanne doit être réglée à 15 cm du fond du tuyau afin de laisser transiter environ 200 l/s comme débit résiduel dans la branche est.

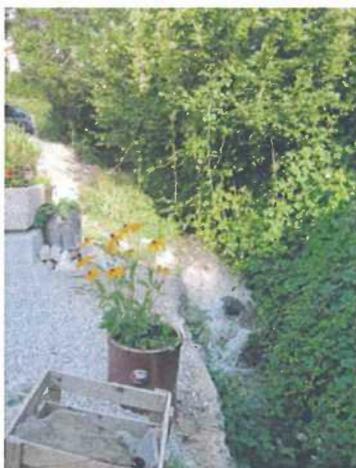
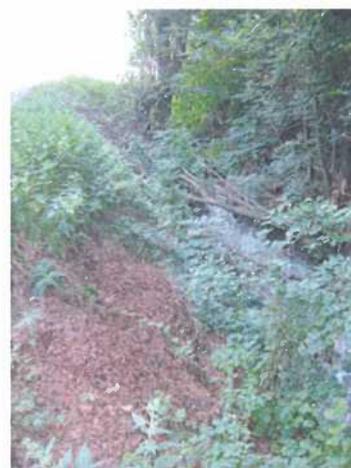
Les photos suivantes illustrent l'état actuel du torrent dont le lit est fortement encombré de végétation, bois mort ou embâcles.

Blignou - Croix de la Mission amont

Blignou - Croix de la Mission aval

Tous les secteurs non corrigés du torrent, nécessitent un entretien. Ces mesures d'entretien consistent à dégager le lit du cours d'eau de la végétation, des bois morts et embâcles.

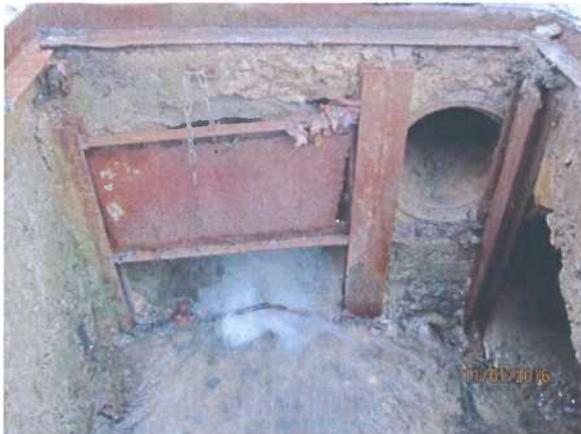
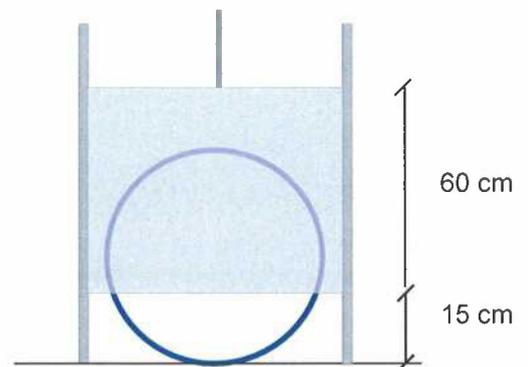
Figure 8 : Mesure d'entretien du répartiteur de Blignou

Vanne actuelle de sortie du répartiteur de Blignou

Remplacement de la vanne – batardeau et des encrages latéraux

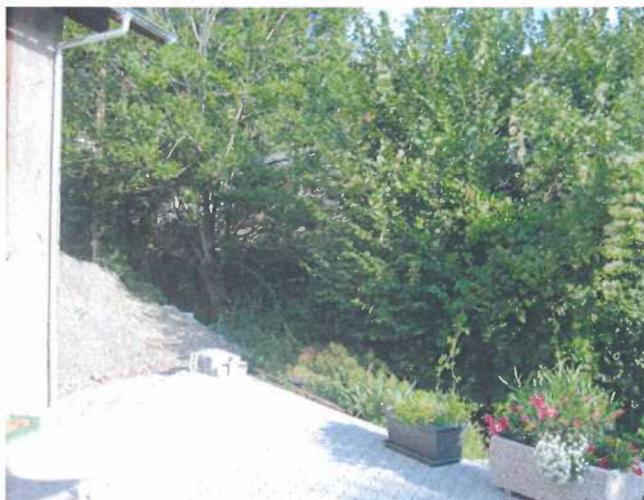
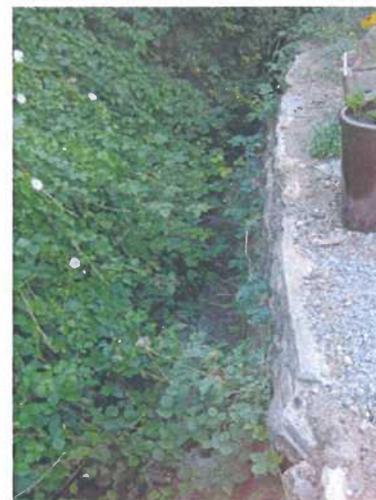
M4-17 : Parcelle n°8664 et muret existant en rive droite du torrent

- M4-17.1 : Sur ce linéaire, stabilisation du fond et des berges en enrochements non bétonnés.
- M4-17.2 : Rehaussement du muret existant en rive droite et stabilisation du fond et de la berge en rive gauche.
- M4-17.3 : Sur ce linéaire, le muret en rive droite est suffisant. Stabilisation du fond et de la berge en rive gauche.

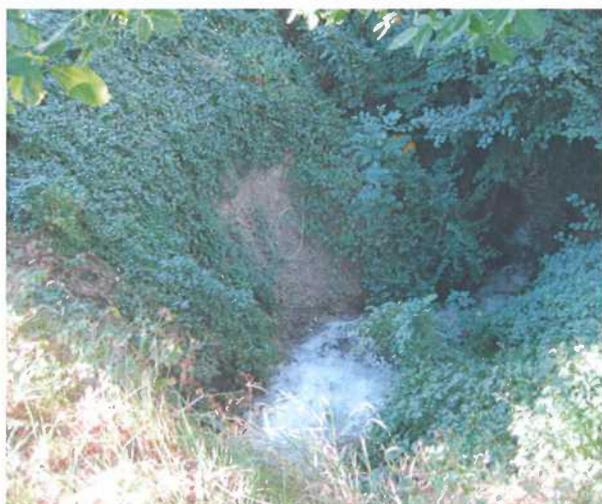
M4-18 : Torrent à forte pente (env. 40%) – érosion de berge visible en rive gauche

Les mesures consistent en une stabilisation complète du lit et des berges en enrochements non bétonnés.

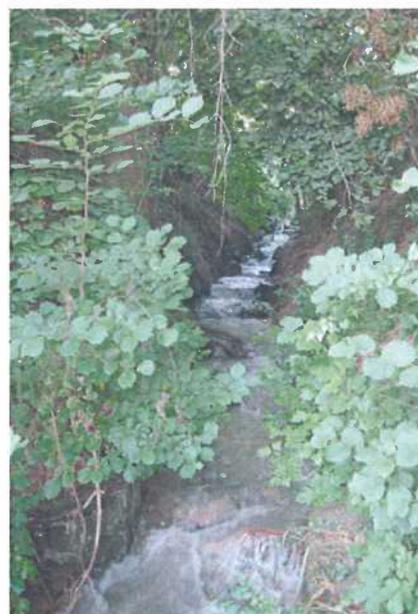
M4-18 : Diminution de pente sur la partie aval du tronçon

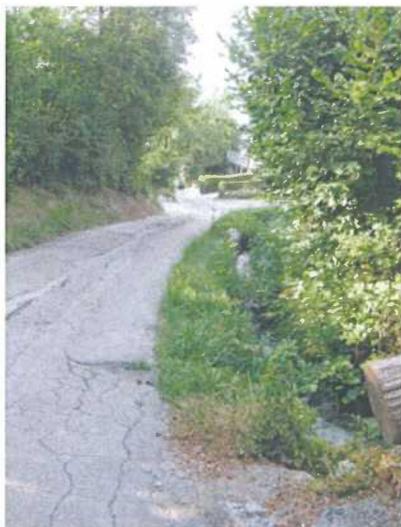
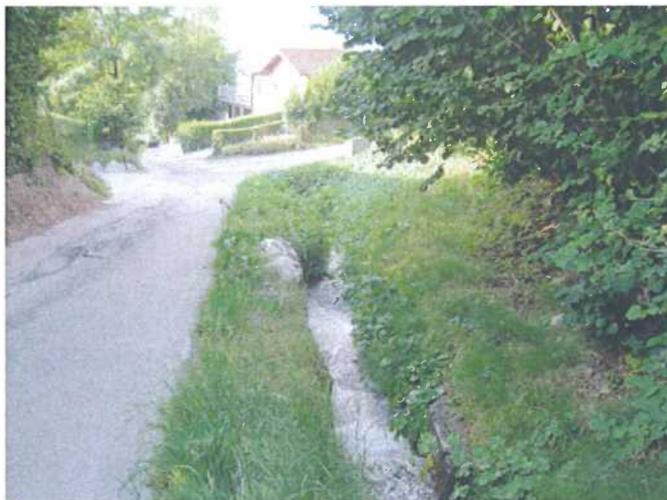
M4-19 : Torrent avec un rive gauche la rte et rive droite parcelle n° 15333

- Agrandissement de la section et emprise d'un mètre du fond du lit
- Stabilisation des berges en enrochements non bétonnés avec reprise du projet de la route.
- Stabilisation du fond du lit avec la création de points fixes constitués de seuils noyés en enrochements non bétonnés : pose de 3 blocs diamètre min 60 cm contigus tous les 5 mètres.

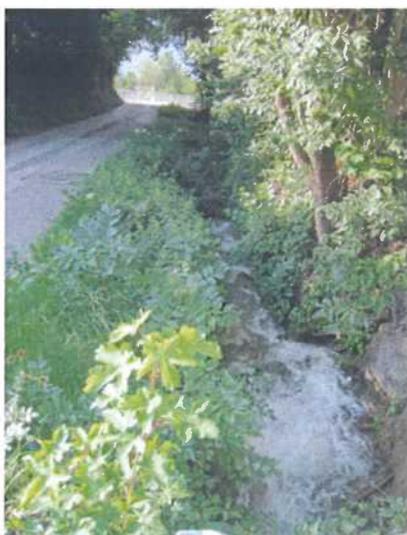
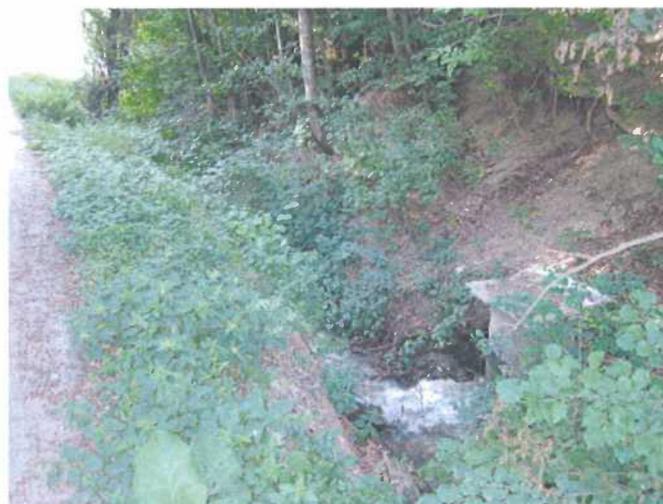
M4-20 : Torrent avec un rive gauche la rte et rive droite parcelles n° 15347 et n°16176

- Stabilisation des berges en enrochements non bétonnés avec reprise du projet de la route.
- Suppression du seuil existant en mauvais état et stabilisation du fond du lit avec la création de points fixes constitués de seuils noyés en enrochements non bétonnés : pose de 3 blocs diamètre min 60 cm contigus tous les 5 mètres.

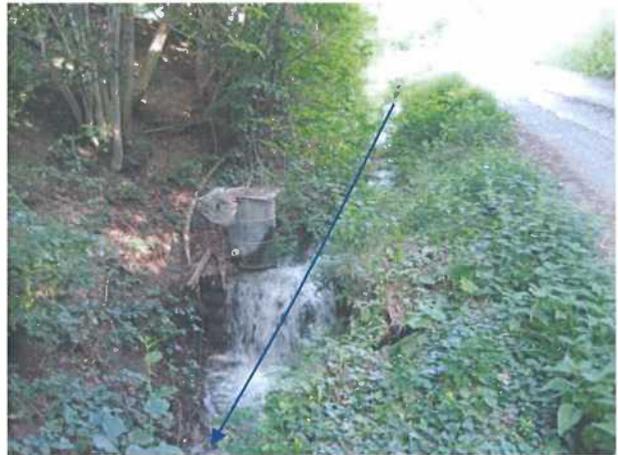
Seuil en bois existant

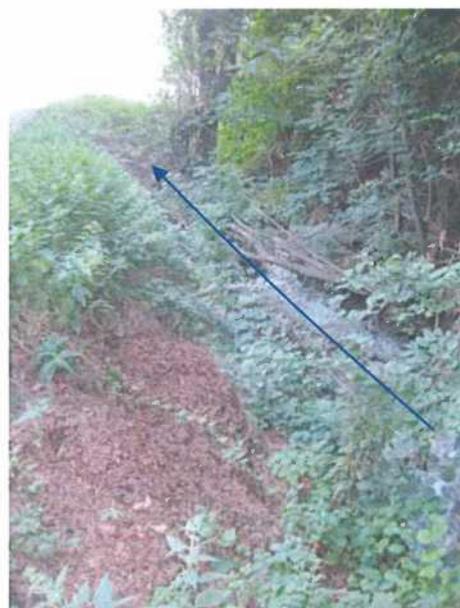
Lit du torrent encombré
