REVISION DER NUTZUNGSPLANUNG

GEMEINDE BELLWALD

Maiensässzone Obflie/Schranni

Bericht und Inventar

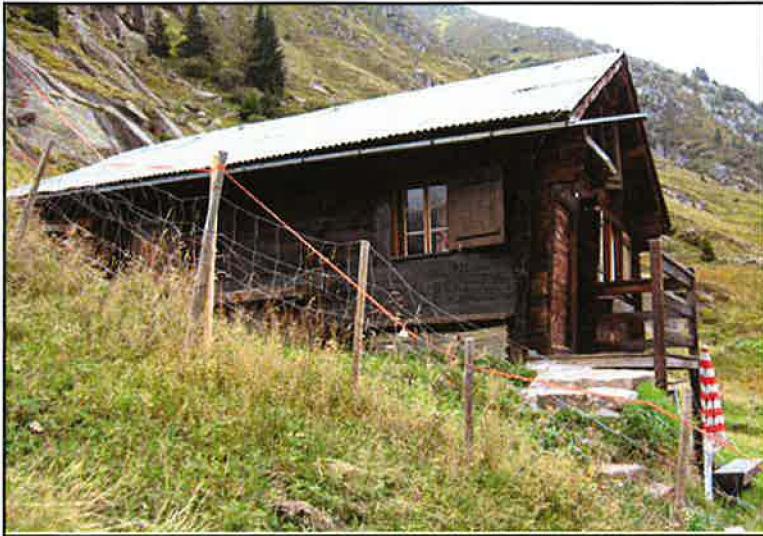
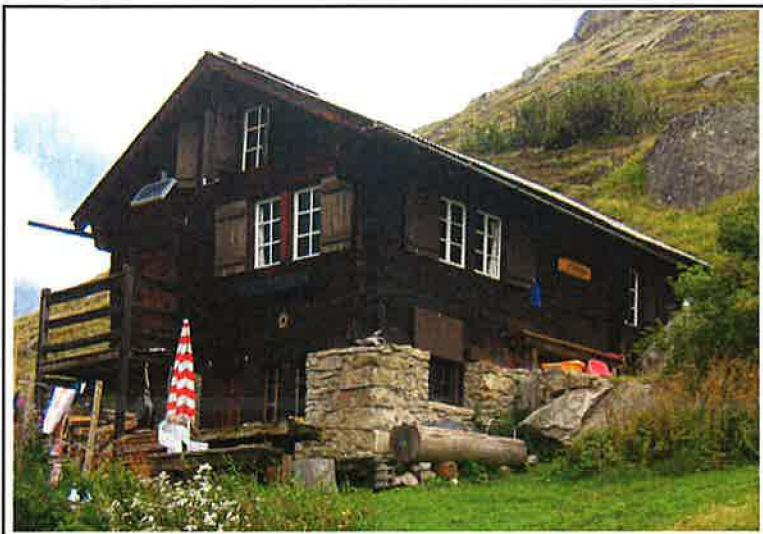
Ausgebautes Maiensässhaus aus Flecklingen verschiedener Herkunft gestrickt/Blockwerk über Sockel in Mauerwerk aus gefugten Bruchsteinen/Unter- und Oberbau durch Bindbalken unterteilt/in der Hauptfassade West Eingang und doppelteiliges Fenster/Eingang ins 1. Geschoss über neue Aussentreppe und Balkon/Eingangsraum durch Wandgwätt abgetrennt/in Südflügel und Giebelfeld neue Fenster ausgespart/Giebelkonstruktion mit Kreuzgwätt und Zwischenpfetten/in den Traufseiten neue Fenster ausgespart/Hinterhaus durch Wandgwätt abgetrennt/auf der Südseite Gebäudeeingang/Rückfassade stark eingetieft/gekoppeltes Heitor mit kleinen Eingangstüren/Satteldach mit Blech gedeckt/Störelemente: Bricolage-Stil, Balkon, grosse Öffnungen/ Gefahrenzone 2

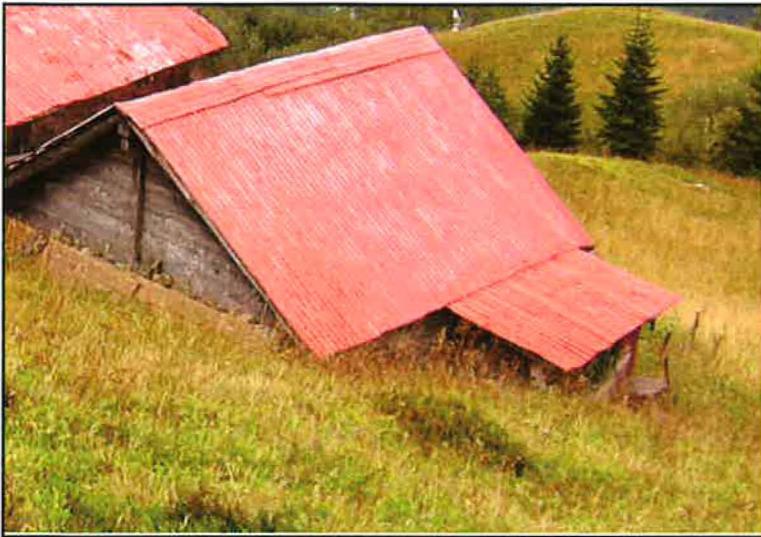
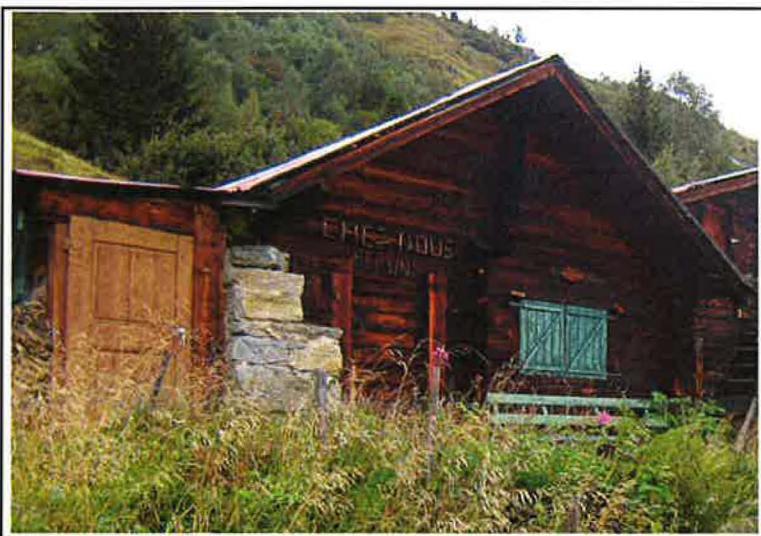
Kleinvolmiger Kantholzkasten aus gehobelten Flecklingen über gestufte Bruchsteinmauer, bergseits stark eingetieft/in der Nordfassade ein Eingang, ein doppelteiliges Fenster ausgespart/Sockel und Giebelfeld durch versetztes Wand- und Firstgwätt gehälfstet/über dem Wohnstock ein Bindbalken parallel zur Firstrichtung, darauf Firstgwätt abgestützt/an der Osttraufseite kleiner Anbau aus stehenden Brettern mit einem Eingang und einem Fenster/Satteldach mit Blech gedeckt
Zierelemente: Türpfosten, Pfettenkonsolen, getreppet-gerundet/Störelemente: Anbau, betonierter Vorplatz/Rückkorrektur bei Anbau und Vorplatz erforderlich/ Gefahrenzone 2

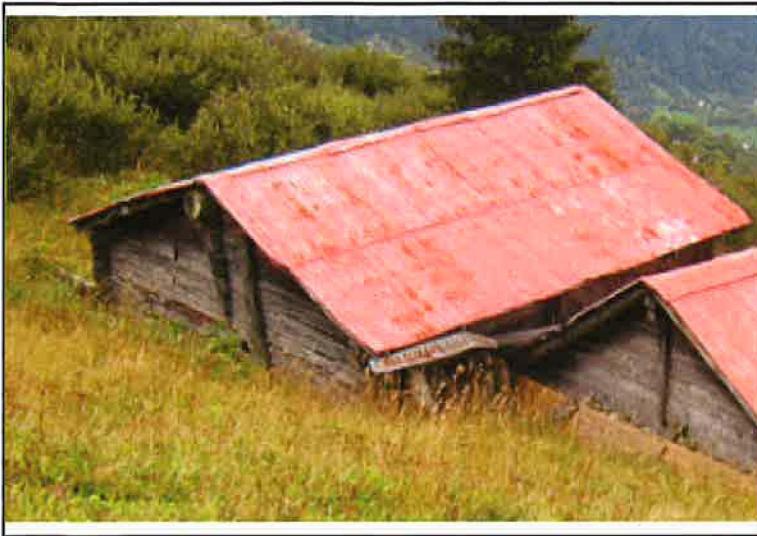
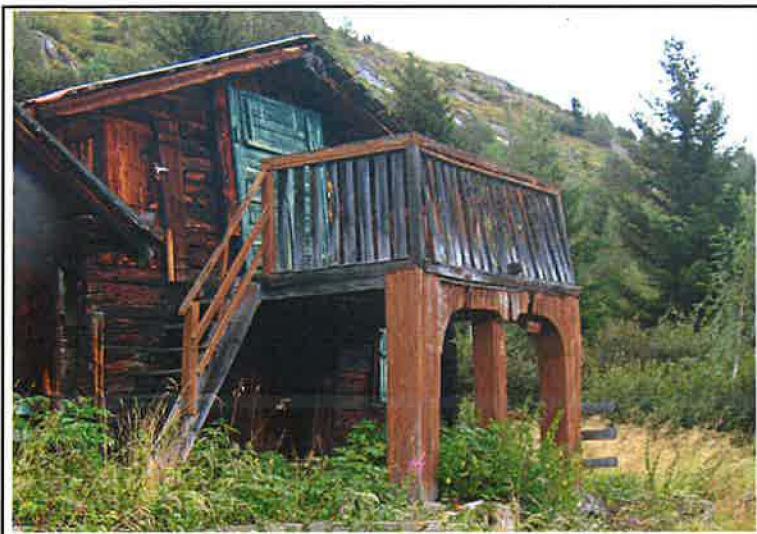
Stallscheune auf beiden Geschossen zu Wohnzwecken umgenutzt mit Balkon an der Nordfassade/das Blockwerk aus Flecklingen mit unregelmässigen Gwättköpfen über gestufte Bruchsteinmauer/in der Hauptfassade ehemaliger Stalleingang, daneben ein Fenster ausgespart/im ehemaligen Scheunenzugang Fenster eingesetzt, im Heutor Eingang ins 1. Geschoss über Aussenstreppe und massiven Balkon/Balkon über bretterverkleidete Pfostenkonstruktion / über dem Sockel fünf neue Bindbalken quer zur Firstrichtung eingestrickt/Satteldach mit Blech gedeckt/Störelemente: unglückliche Renovation, Balkon, Öffnungen, Farbe der Türen und Fensterläden/Rückkorrektur erforderlich / Gefahrenzone 2

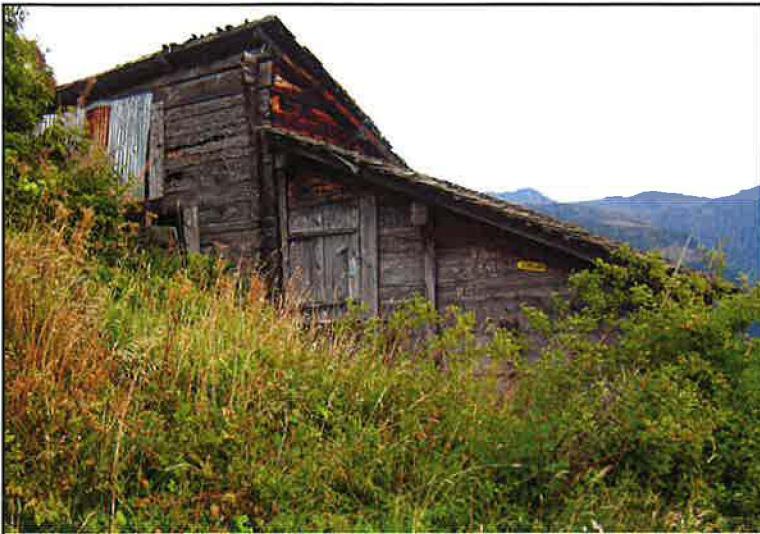
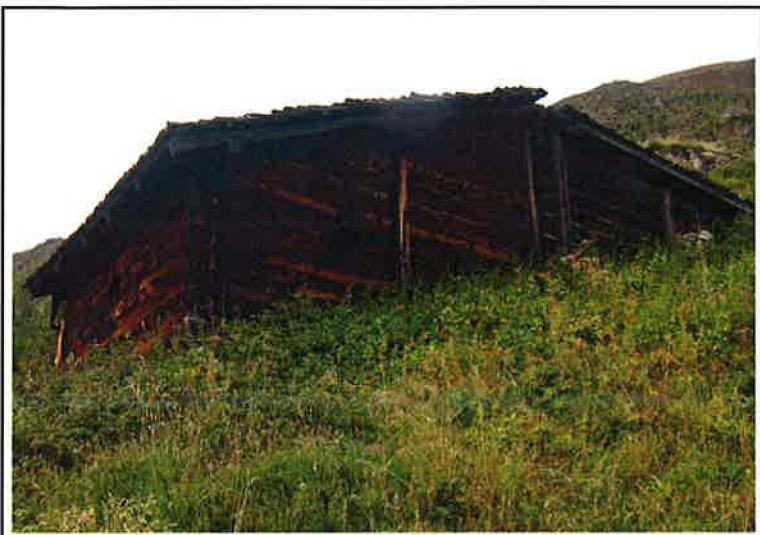
Fassaden Ost u. Nord - Foto Nr. 144a

Zweiteilige Stallscheune in den Hang gestaffelt/beide Gebäude aus behauenen Flecklingen über Bruchsteinmauer/das bergseitige Gebäude traufständig zum Hang mit Stall- und Scheunenzugang in der Ostfassade/Scheunenzugang mit Blechen verschlossen/Flecklinge dieser Blockwand beeinträchtigt/das talseitige Gebäude in 2. Bauphase quer angefügt mit Stall- und Scheunenzugang in der Osttraufwand/über dem Sockel zwei Bindbalken quer zur Firstrichtung verlaufend/Aussteifung mit Mittelzange in Kloben verzapft/beide Pultdächer mit Schindeln gedeckt/Umnutzung zu Wohnzwecken unter Auflagen - Volumen, Materialien, Öffnungen und Umgebung betreffend - möglich
keine Winternutzung - Gefahrenzone 1

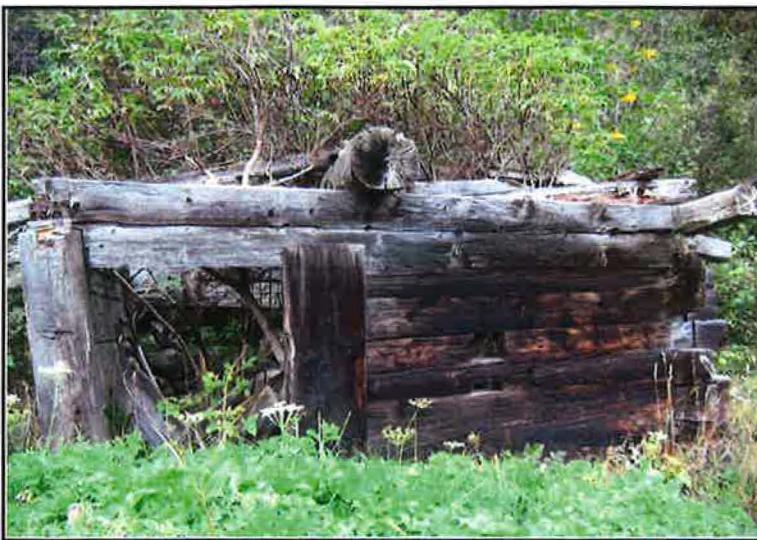
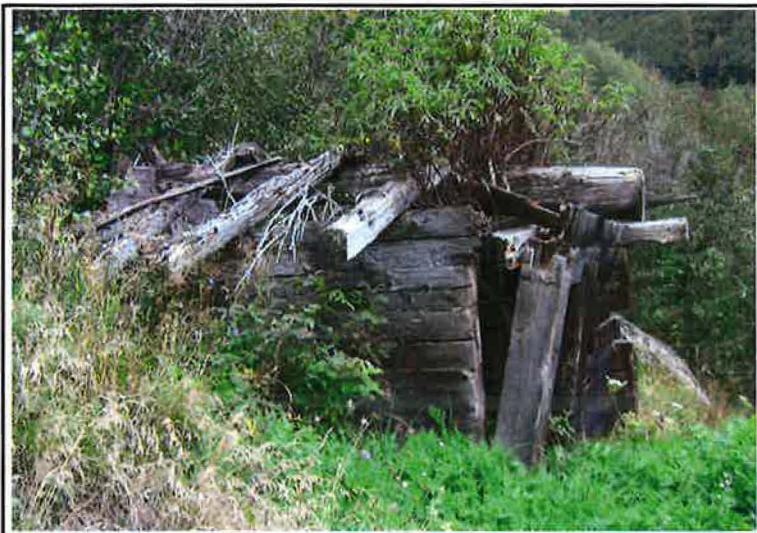
Fassade Nord - Foto Nr. 153a

Kleiner Baukubus aus Flecklingen, talseits ebenerdig, bergseits über rohe Bruchsteine mit einem Eingang in der Nordfassade/Dachstuhl und Giebelkonstruktion eingestürzt
Umnutzung/Wiederaufbau zu Wohnzwecken nicht möglich - Gefahrenzone 1/2
