## Gemeinde Täsch

# HINWEISINVENTAR

zu Sonderzonen (Maiensässzonen und Erhaltungszonen)

Naters, 10. Februar 2012

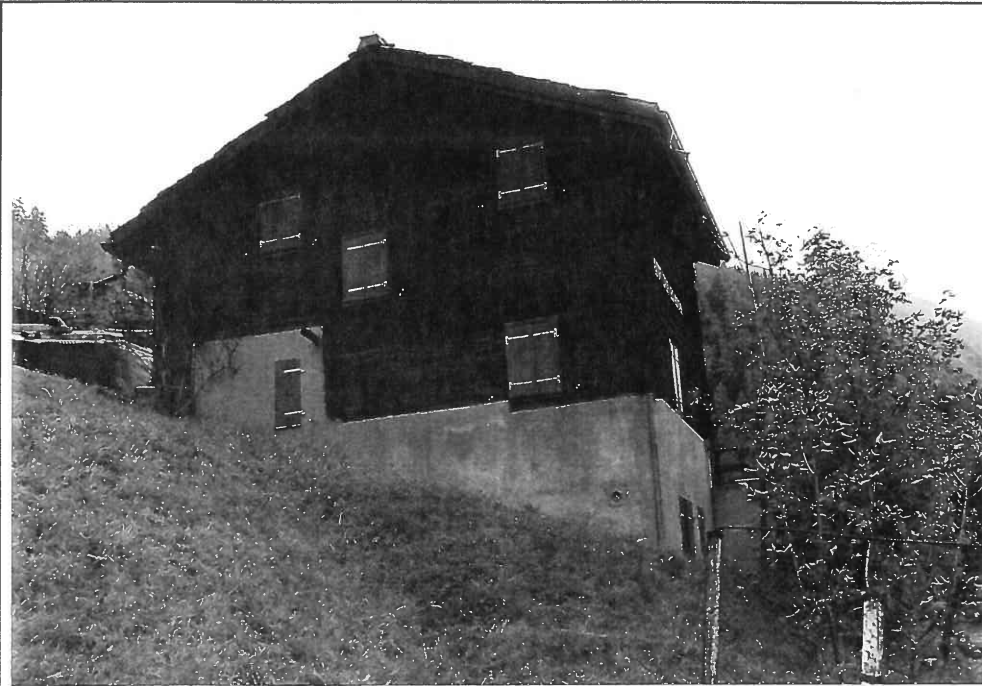
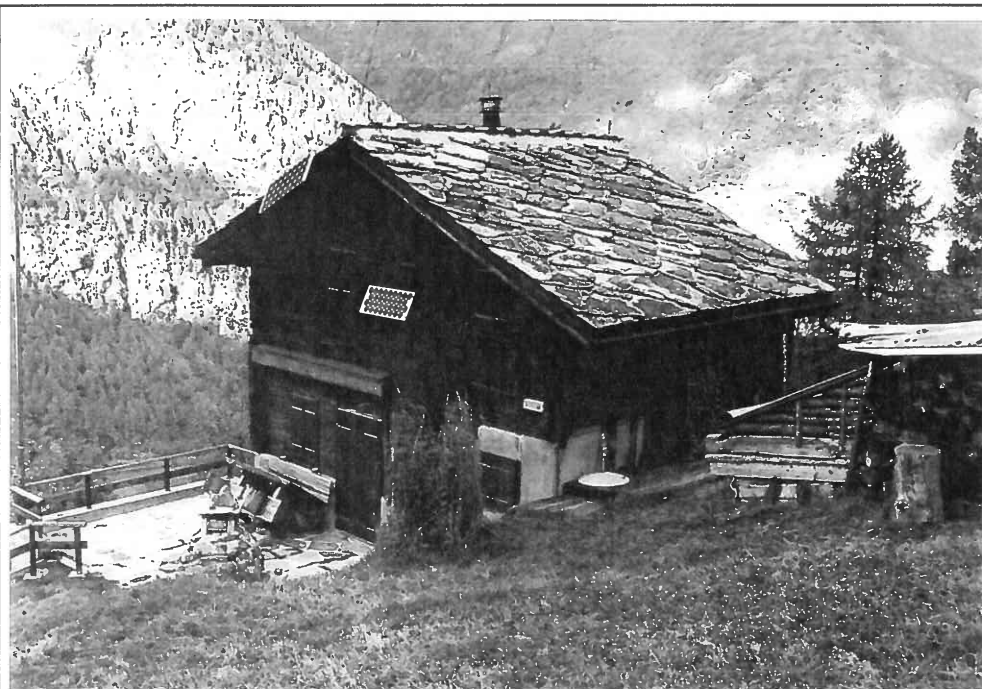
Foto A 13

Neu: Fensterrahmen, Fensterläden, Dachkonstruktion, bergseitig Wandverkleidung, Terrasse ortsseitig

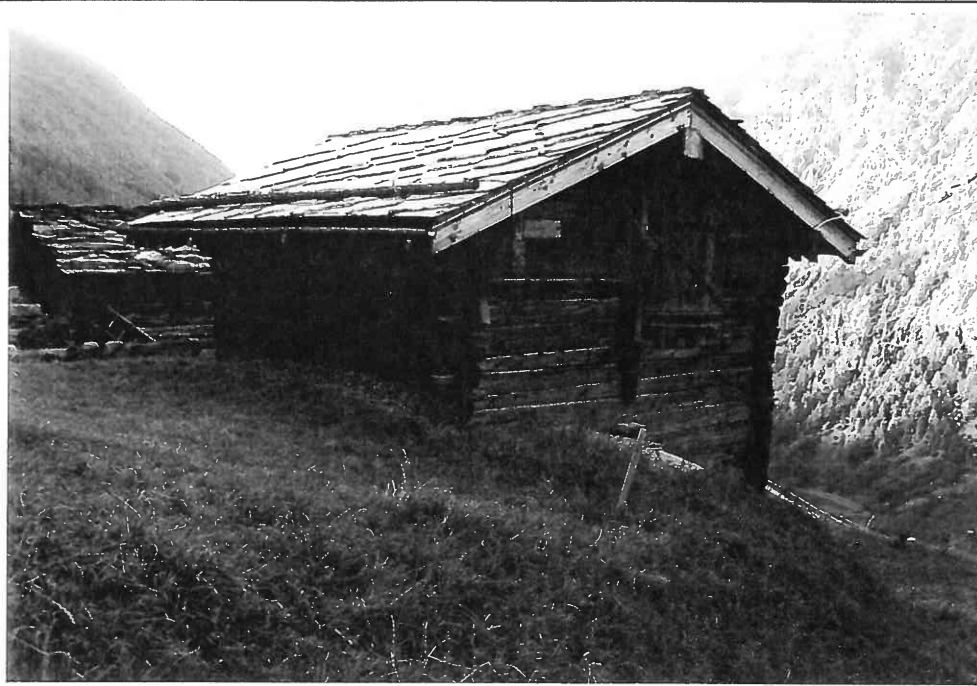
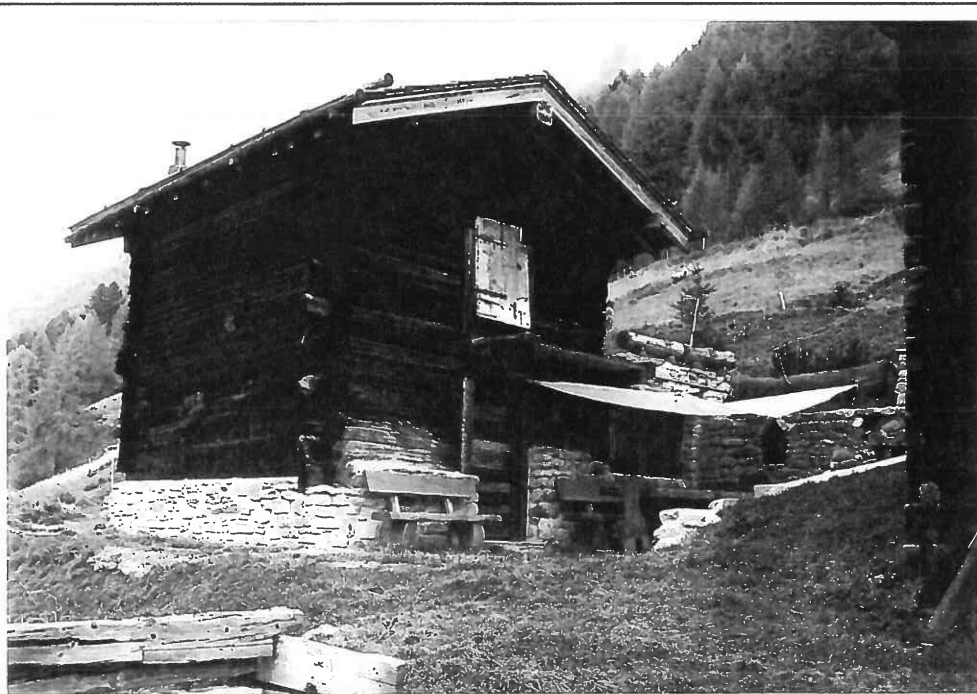
Foto A 17

**BEMERKUNGEN UND EMPFEHLUNGEN**  
 Stallscheune Umbau 1994

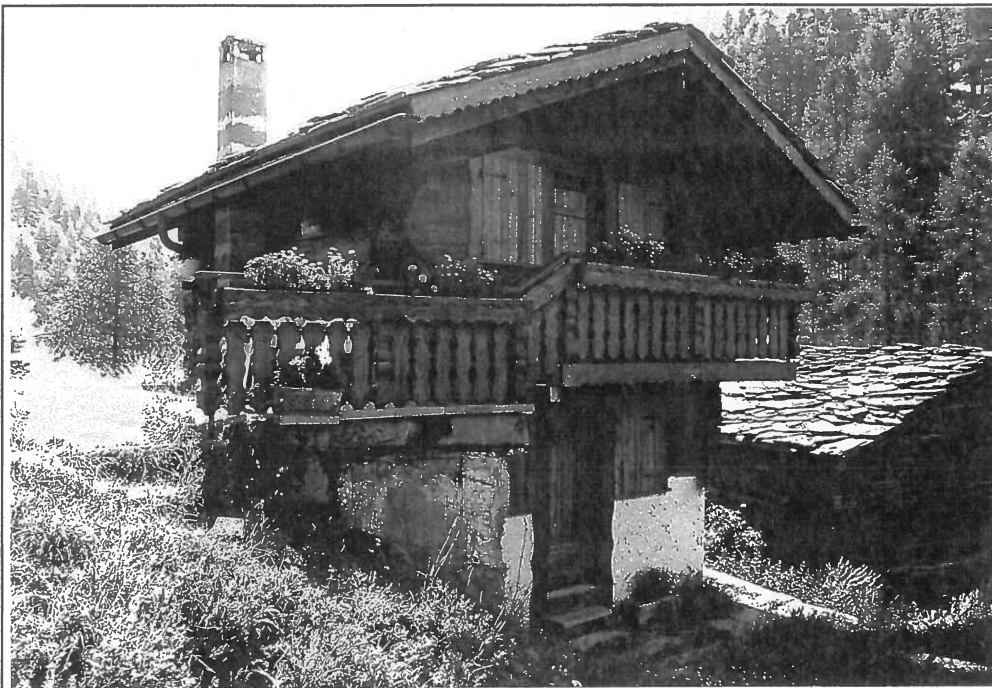
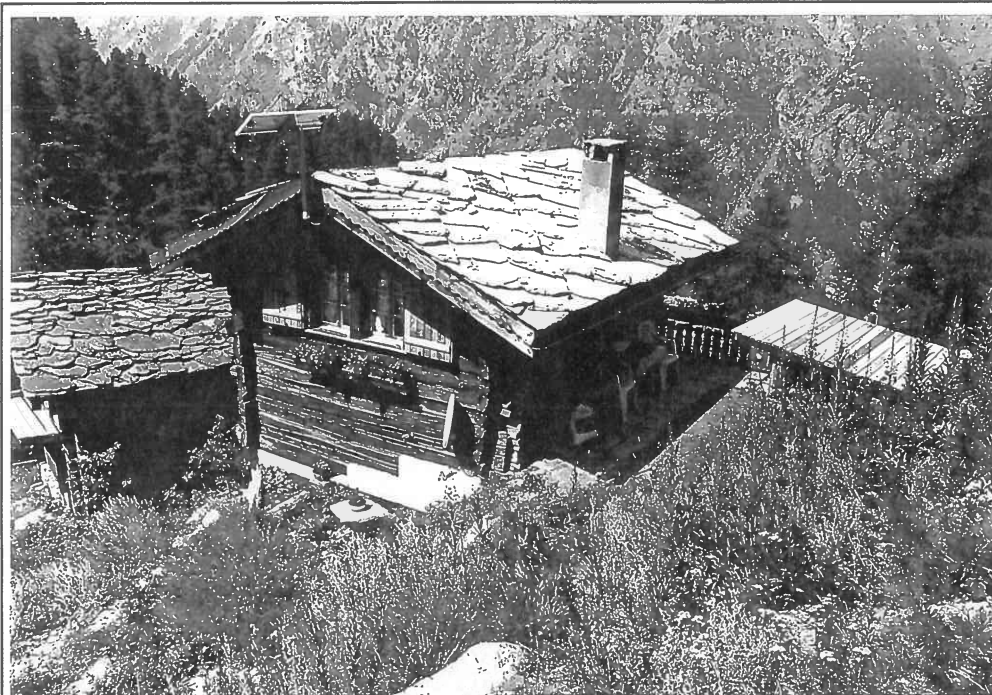
Foto *L 2*

BEMERKUNGEN UND EMPFEHLUNGEN  
Gebäude ca. 1995 umgebaut

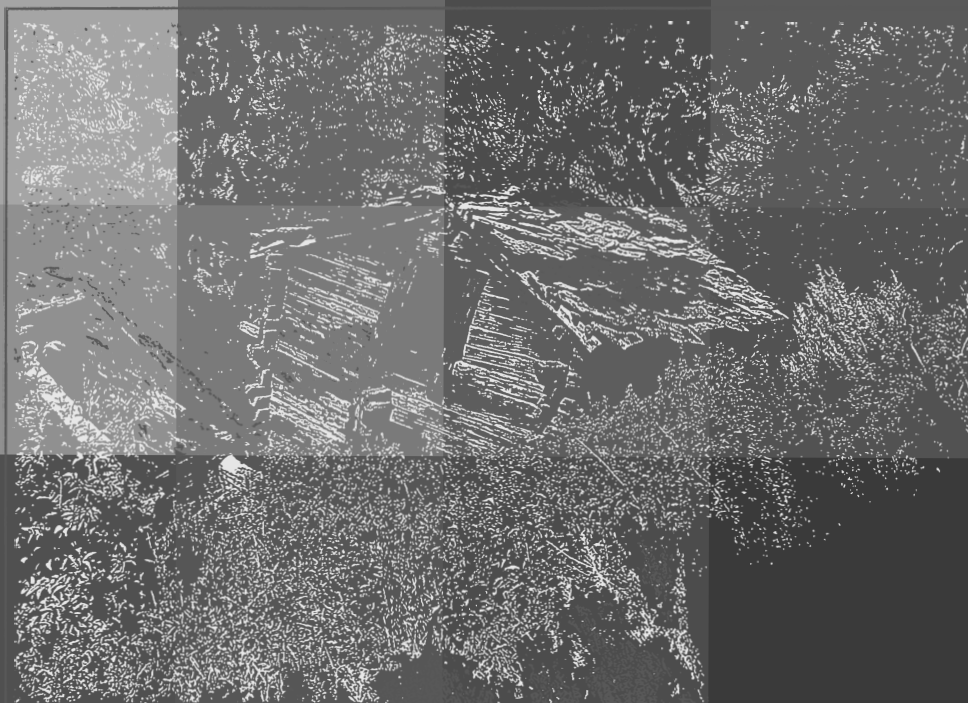
Einsturzgefahr !

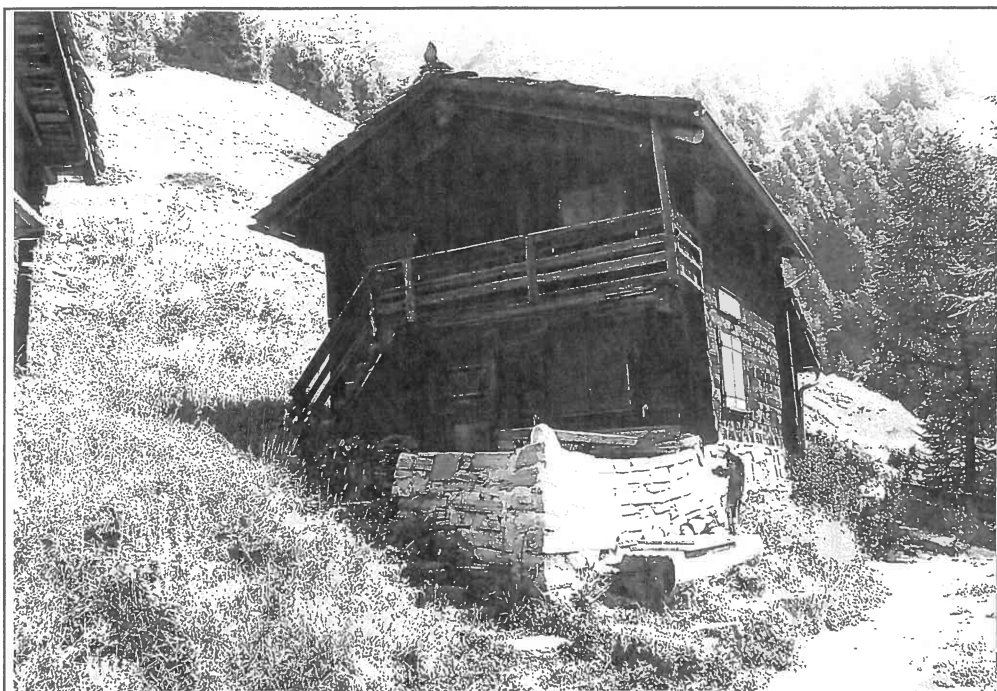
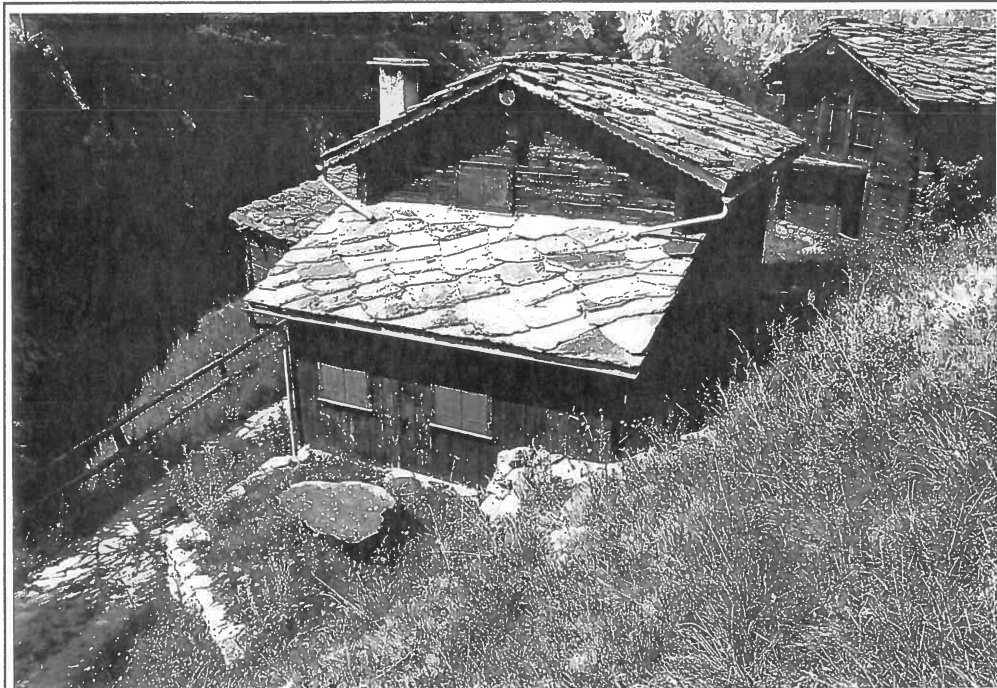
Foto L 12

**BEMERKUNGEN UND EMPFEHLUNGEN**  
giebelseitiger Anbau in Riegelbau

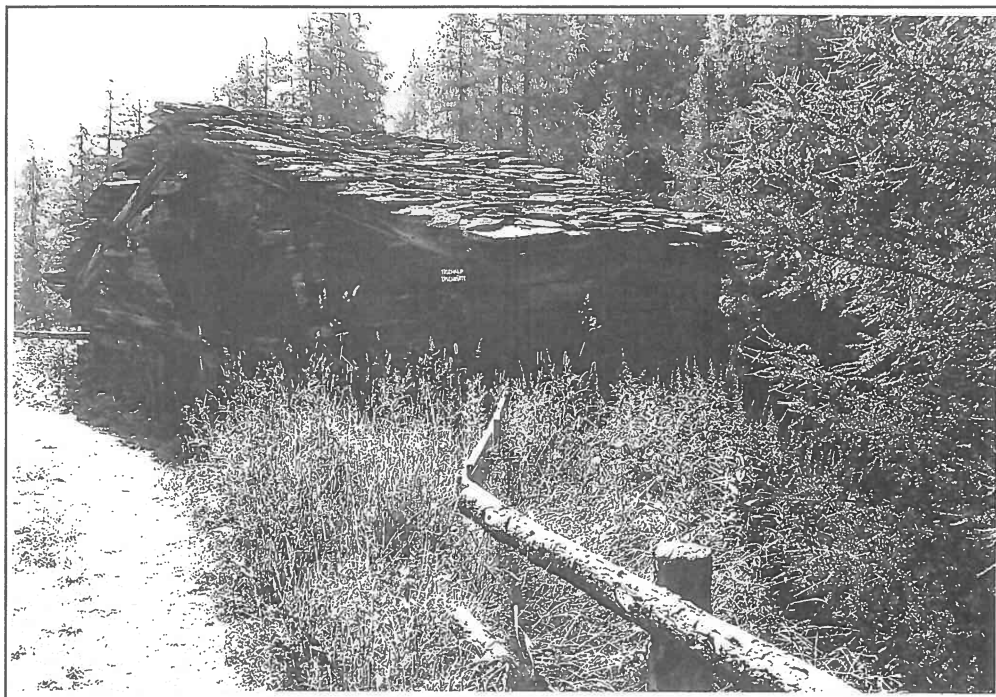
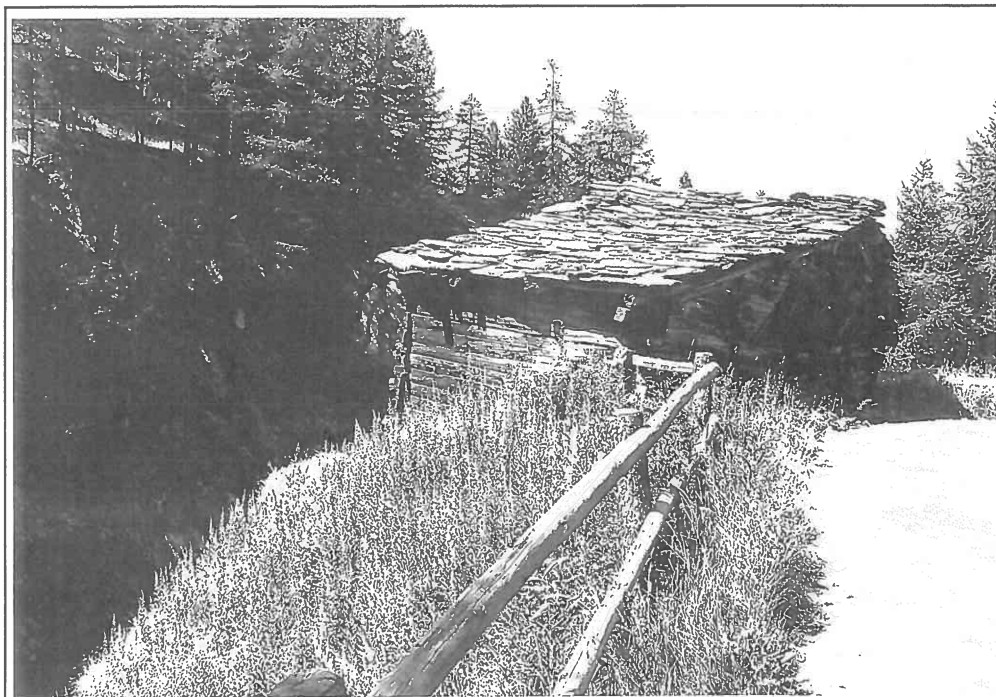
Foto L 8

| ARCHITEKTUR | ORIGINALZUSTAND | HEUTIGER ZUSTAND |
|---|---|---|
| Sockel | Bruchsteinmauer | <input type="checkbox"/> ruinos, baufällig<br><input checked="" type="checkbox"/> sanierungsbedürftig<br><input type="checkbox"/> Rückführung erf.<br><input type="checkbox"/> unterhalten, renoviert<br><input type="checkbox"/> neu |

| Einsturzgefahr ! |

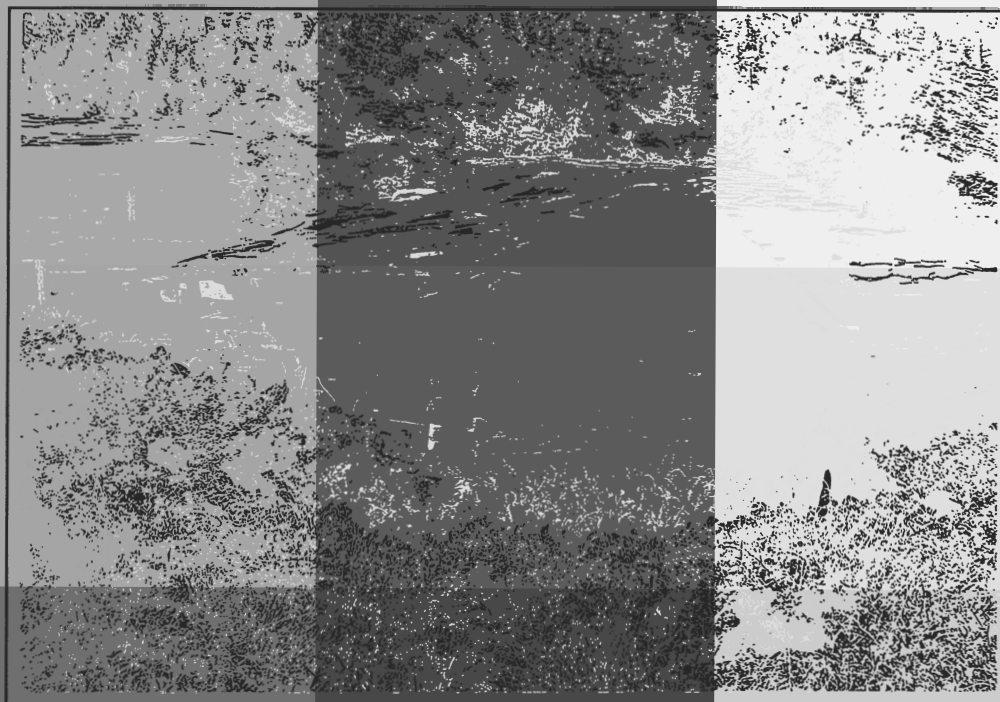
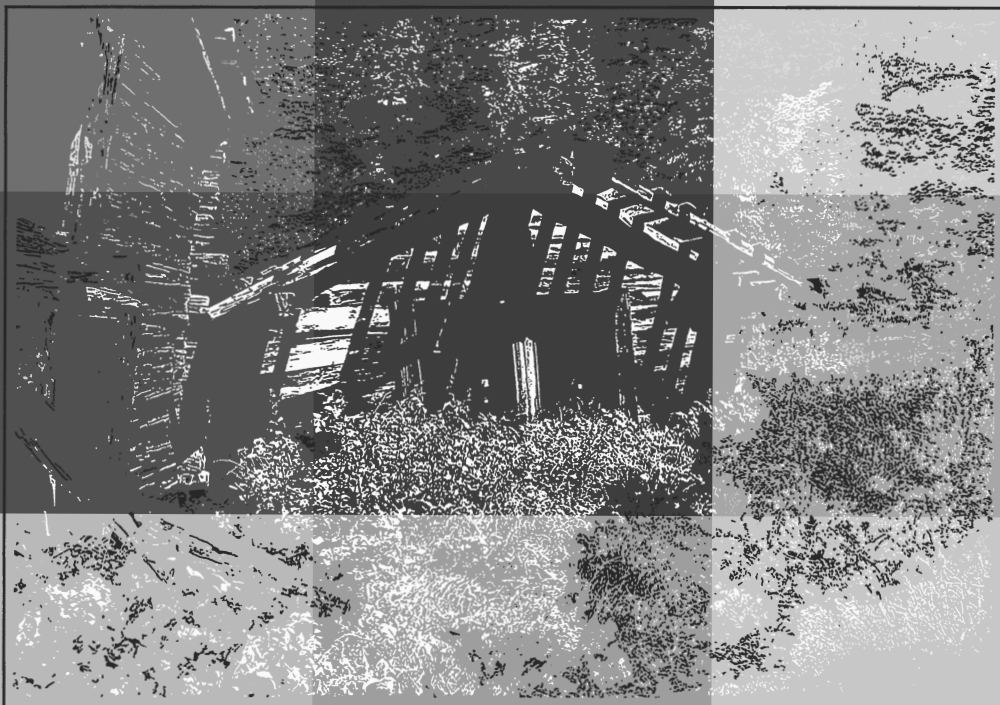
Blockaufbau auf Rasen deponiert

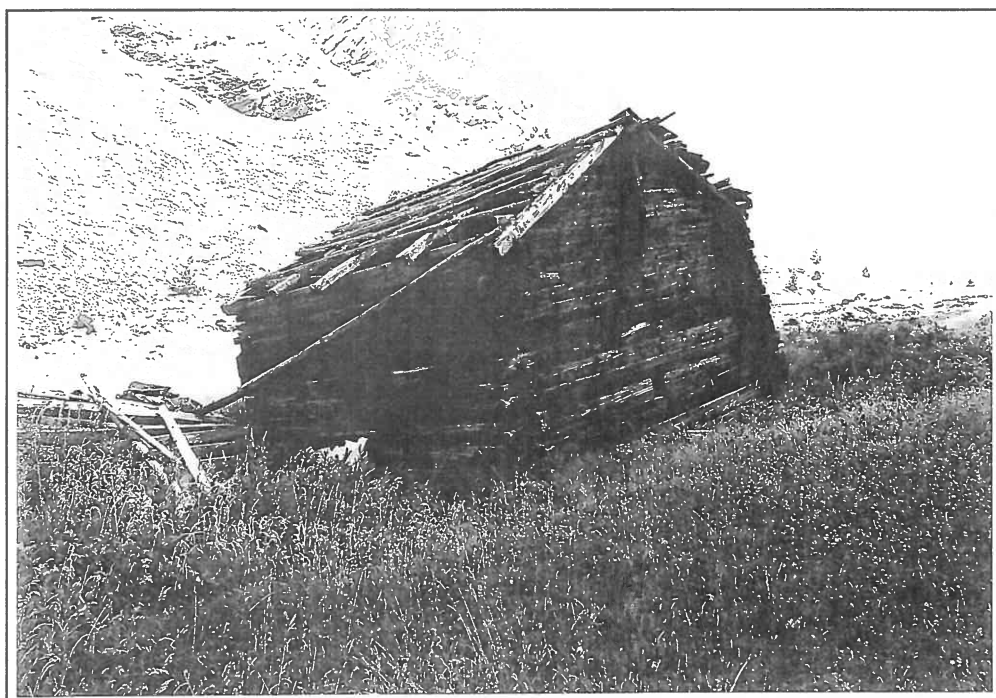
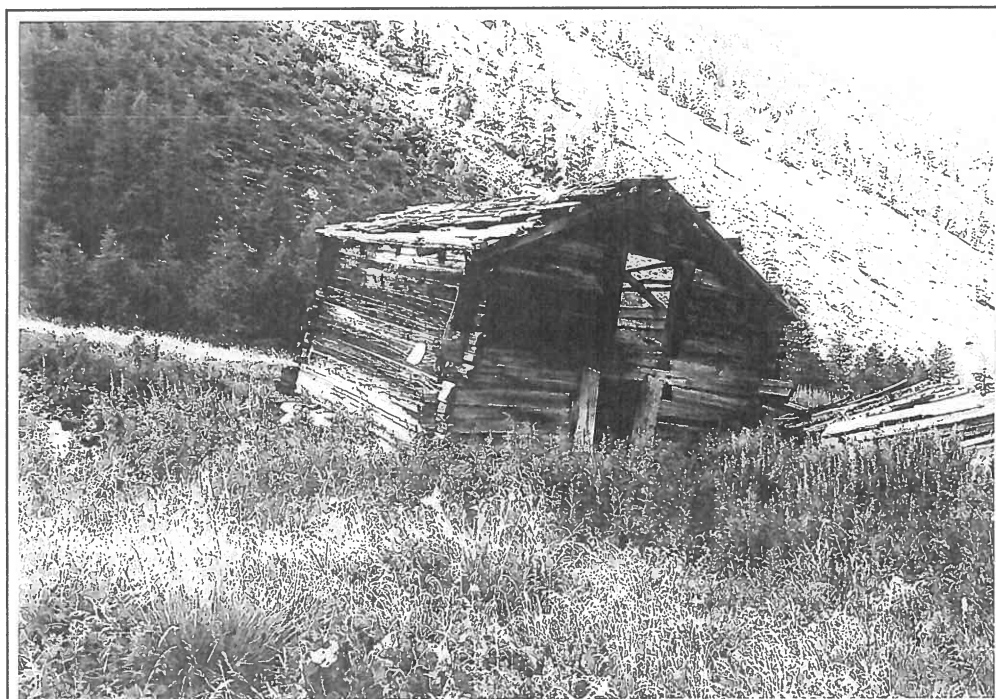
Foto M 10

| ARCHITEKTUR | ORIGINALZUSTAND | HEUTIGER ZUSTAND |
|---|---|---|
| Sockel | <i>Bruchsteinmauer</i> | <input type="checkbox"/> ruinös, baufällig<br><input checked="" type="checkbox"/> sanierungsbedürftig<br><input type="checkbox"/> Rückführung erf.<br><input type="checkbox"/> unterhalten, renoviert<br><input type="checkbox"/> neu |

*Einsturzgefahr !*
