| Kategorie | Wohnbau |
| Adresse | Kirchgasse 20 |

| <b>SCHUTZMASSNAHMEN</b> | | Gemeinde | Blatt |
| <b>076-75-000-000</b> | <b>Albinen</b> | <b>76</b> | <b>75</b> |

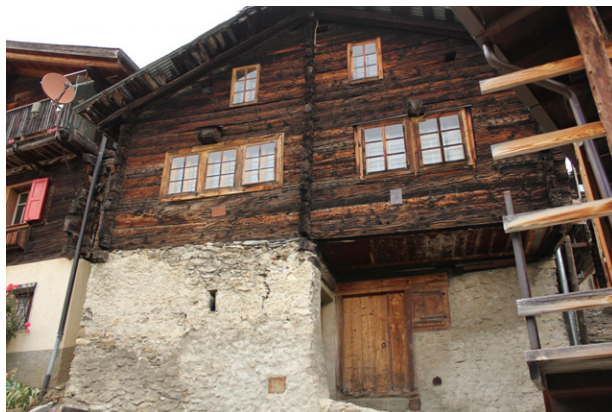
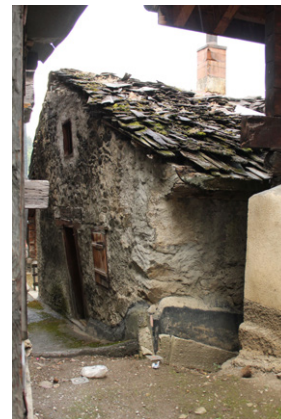
Im Hinterhaus der nordwestlichen Haushälfte (Küche / Waschküche) weist das Dach seit circa 2013 ein Loch auf, das wohl durch den Einbruch eines Kamins entstanden ist. Die Schäden am Dach nahmen über die Jahre fortwährend zu und betreffen mittlerweile nicht nur die Eindeckung und die Sekundärstruktur der Dachkonstruktion (Schindellattung), sondern auch die primäre Tragstruktur (Pfetten und Sparren), die für die Stabilität des Daches sorgen.

- Die nordwestliche Fusspfette ist im Bereich des Hinterhauses bereits von der Mauerkrone gerutscht und dadurch ungeschützt der Witterung ausgesetzt. Entsprechend zeigt die Fusspfette grössere Fäulnisschäden.
- Die Firstpfette sitzt nicht mehr richtig auf der hangseitigen Giebelmauer und droht trotz einer als Sicherungsmassnahme eingebauten, hölzernen Stütze abzurutschen, wodurch die gesamte Dachkonstruktion einfallen würde.
- Im Kammergeschoss ist am Übergang vom Hinter- zum Vorderhaus ein abrutschender Sparren der nordwestlichen Dachhälfte mithilfe von Eisenankern an einer als Sicherungsmassnahme eingebauten Holzstütze und der nicht stabilen Firstpfette fixiert.
- Im Wohngeschoss sind an der Stubenwand zum Hinterhaus Wasserschäden sichtbar, was im Zusammenhang mit dem schadhafte Dach stehen muss.

Im Vorderhaus der südöstlichen Haushälfte (Stube) krägt der Oberbau über das gemauerte Kellergeschoss aus. Um die Lasten des ausragenden Oberbaus in der südlichen Gebäudeecke abzuleiten, befand sich in jener Ecke eine Konsole, was anhand der Kerbe am Fussbalken bis heute ablesbar ist. Durch das Entfernen dieser Konsole zu einem unbekannten Zeitpunkt verformte sich dieser Teil des Oberbaus, sodass heute eine grössere Durchbiegung feststellbar ist.

Für den Erhalt dieses schützenswerten Gebäudes sind Sicherungs- und Instandsetzungsarbeiten an der Dachkonstruktion und der Dacheindeckung der schindelgedeckten Haushälfte umgehend und durch einen fachkundigen Handwerksbetrieb ausführen zu lassen. Bleiben geeignete Massnahmen aus, droht der Zerfall des gesamten Gebäudes.

Für den Erhalt dieses schützenswerten Gebäudes sind Sicherungs- und Instandsetzungsarbeiten zur Verbesserung der Lastabtragung (Einbau einer Konsole) im Bereich der südlichen Gebäudeecke in nächster Zeit durch einen fachkundigen Handwerksbetrieb ausführen zu lassen.
