## Überwachung der Qualität der Oberflächengewässer

### **GAMSA** **Messkampagne 2022 - 2023**

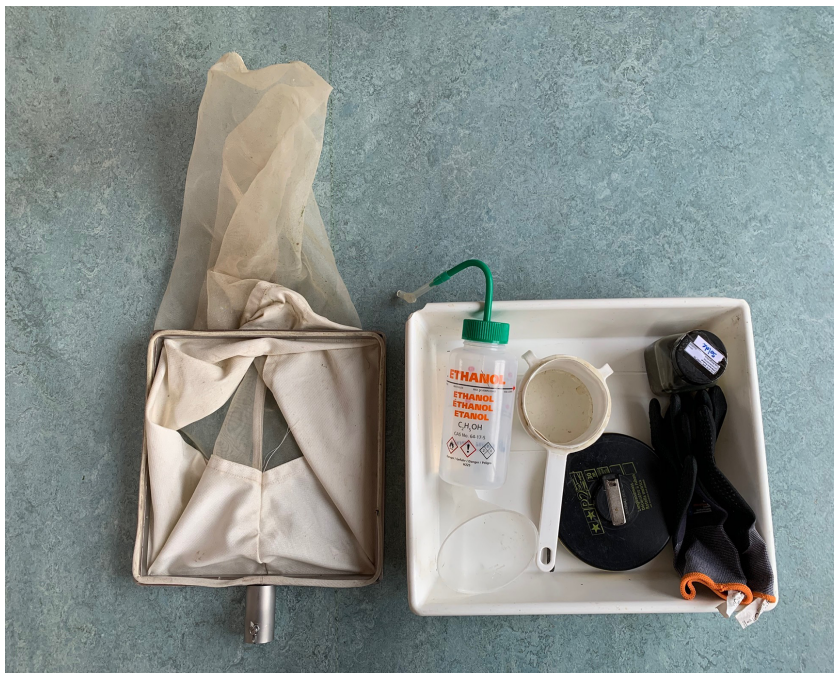
**Abb. 8:** Material Beprobung Makrozoobenthos (Standardausrüstung BDM Gewässerinsekten): Kicksampling-Netz mit normierter Rahmengrösse und definierter Maschenweite, Laborschale für die Proben-Triage im Feld, 80% Ethanol für die Fixierung Probematerial, vorbeschrifteter Probenbehälter (Weithalsflasche), Kleinsieb (gleiche Maschenweite wie Kicksampling-Netz) zum absieben der Probe, Einfülltrichter, Messband, Handschuhe.

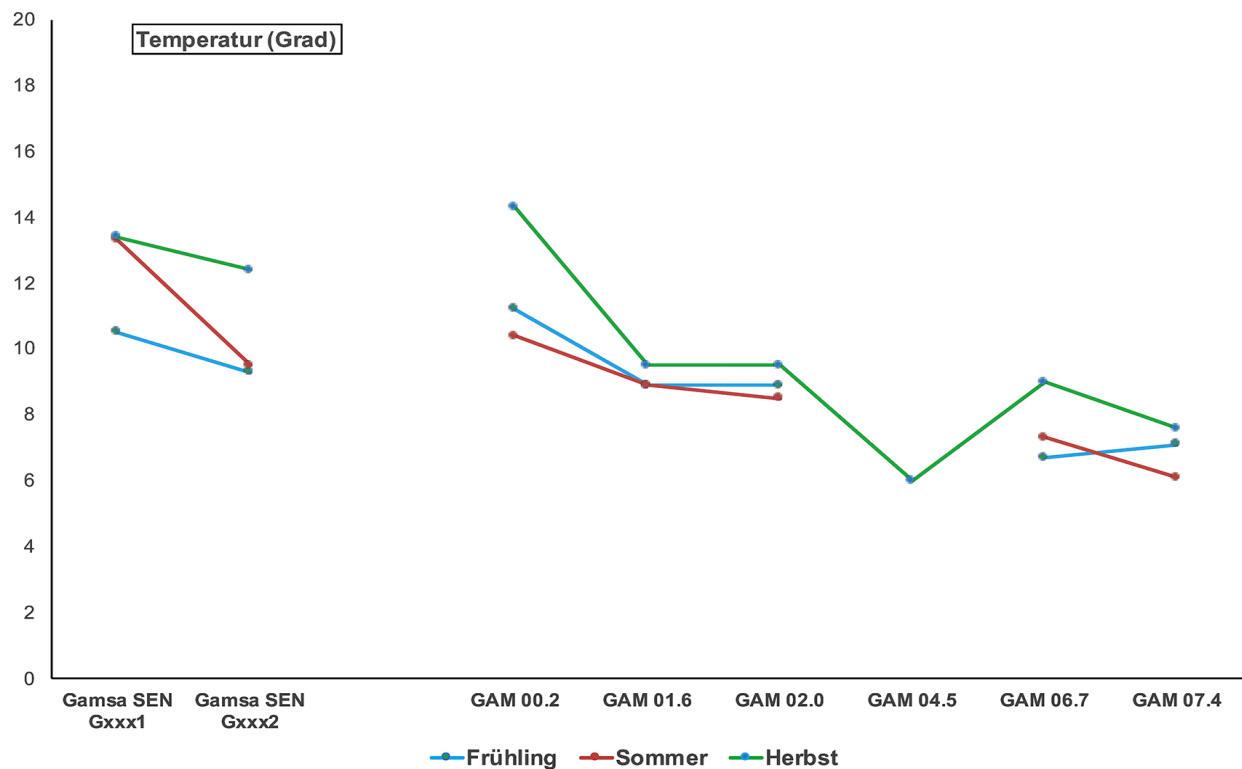
**Abb. 10:** Temperaturverlauf an den acht Probestellen im Fr hling, Sommer und Herbst. Probestellen von links nach rechts in zunehmender Meeresh he (links tiefste, rechts h chstgelegene Probestelle). Dunkle Linie = Trendlinie.

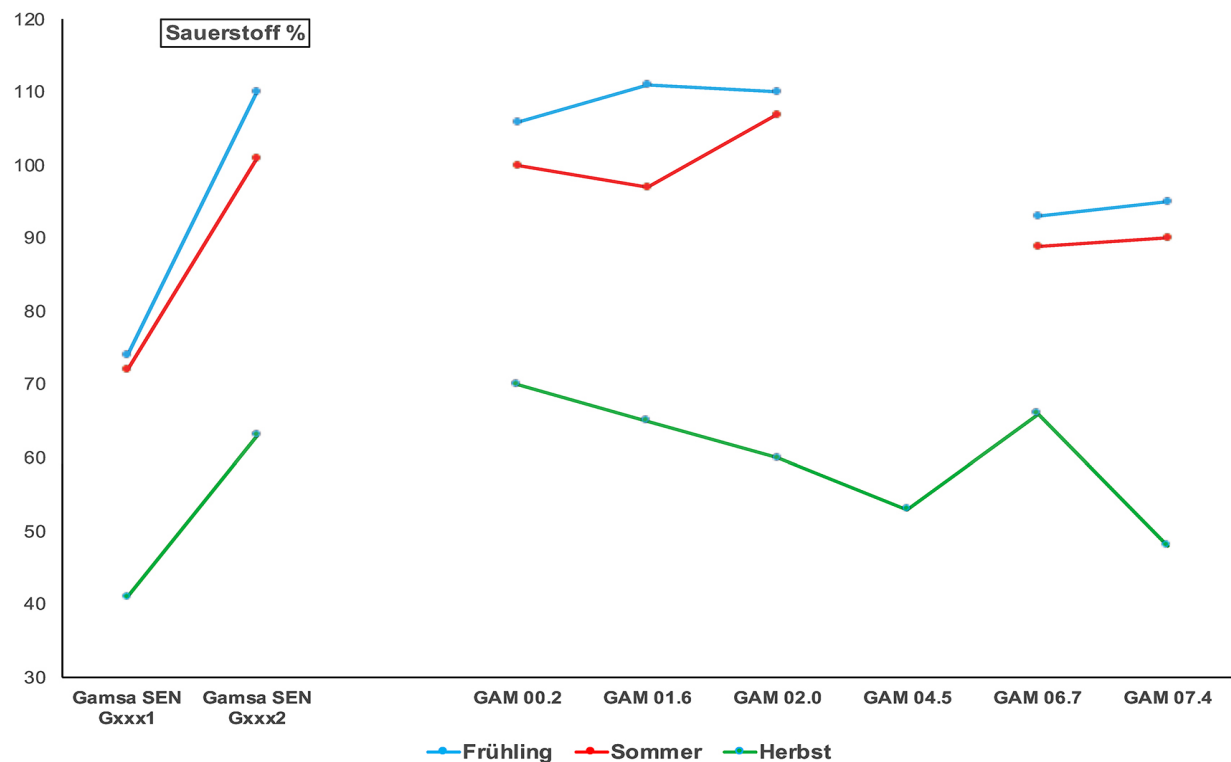
**Abb. 11:** Sauerstoffgehalt (Prozentualer Anteil maximal möglicher Sättigung) an den acht Probenstellen im Frühling, Sommer und Herbst. Probenstellen von links nach rechts in zunehmender Meereshöhe (links tiefste, rechts höchstgelegene Probenstelle). Dunkle Linie = Trendlinie.

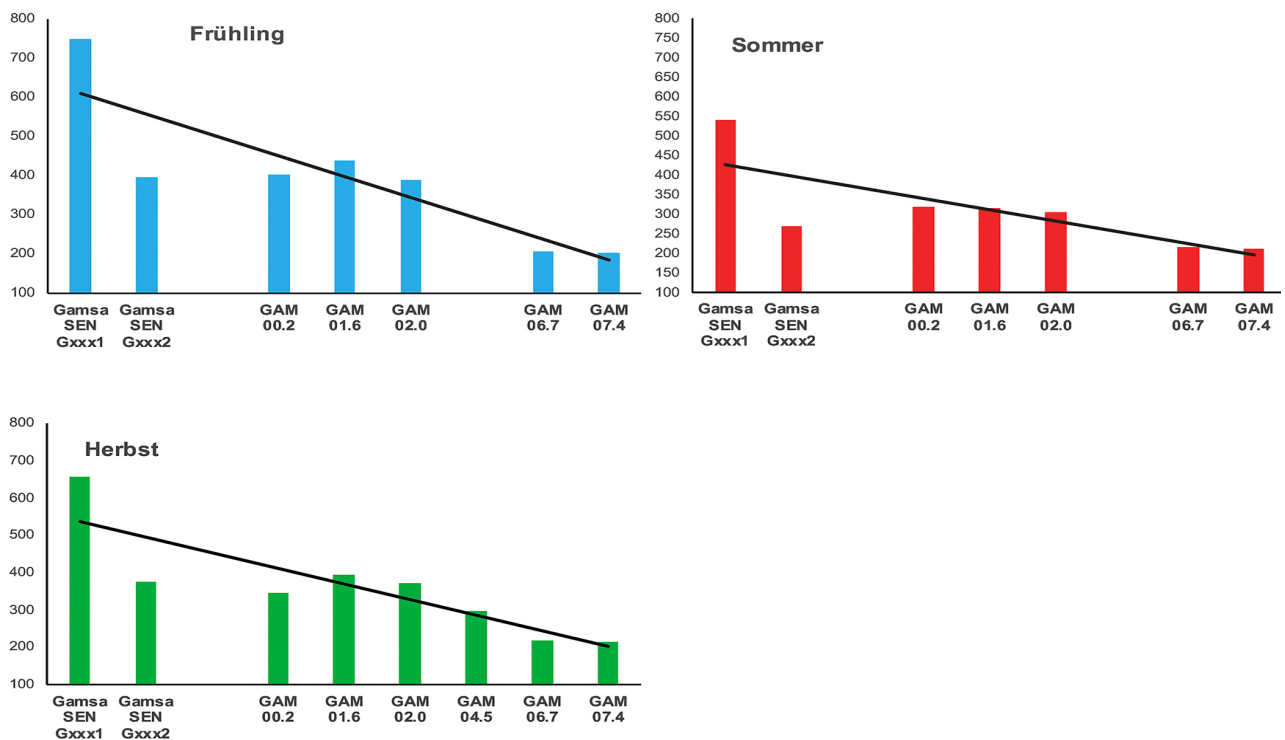
Jahreszeitlich unterscheiden sich die Leitfähigkeitswerte nicht voneinander (ANOVA, keine statistische Signifikanz). Interessant ist aber, dass die Leitfähigkeitswerte im Trend von oben nach unten zunehmen. Dies trifft auch zu, wenn die auffällige Einleitstelle SEN Gxxx1, deren erhöhte Werte durch andere Gründe bedingt sind, nicht berücksichtigt wird. Eine statistische Signifikanz (Regressionsanalyse) lässt sich jedoch nur für den Sommer nachweisen. Die entsprechenden pH-Werte für Sommer und Herbst liegen zwar nicht im signifikanten Bereich, aber nahe bei der Signifikanzgrenze von 5%. Eine Erklärung dafür kann die Geologie des Einzugsgebiets liefern: der obere Teil des Einzugsgebiet ist eher kristallin (Gneise, Glimmerschiefer) geprägt, der untere weist eher basisches Gestein (Permo-Karbon, Flysch) auf, v.a. im Nahbereich Schlucht (Quelle: [map.geo.admin.ch/Geologie\\_500](http://map.geo.admin.ch/Geologie_500)). Deshalb liegt die Vermutung nahe, dass die eher basischen Gesteine des unteren Teils die Leitfähigkeit im Gewässer gegenüber den eher sauer reagierenden Gesteinen des oberen Teils leicht ansteigen lassen.

**Abb. 13:** Leitfähigkeitswerte an den acht Probenstellen im Frühling, Sommer und Herbst. Probestellen von links nach rechts in zunehmender Meereshöhe (links tiefste, rechts höchstgelegene Probestelle). Dunkle Linie = Trendlinie.

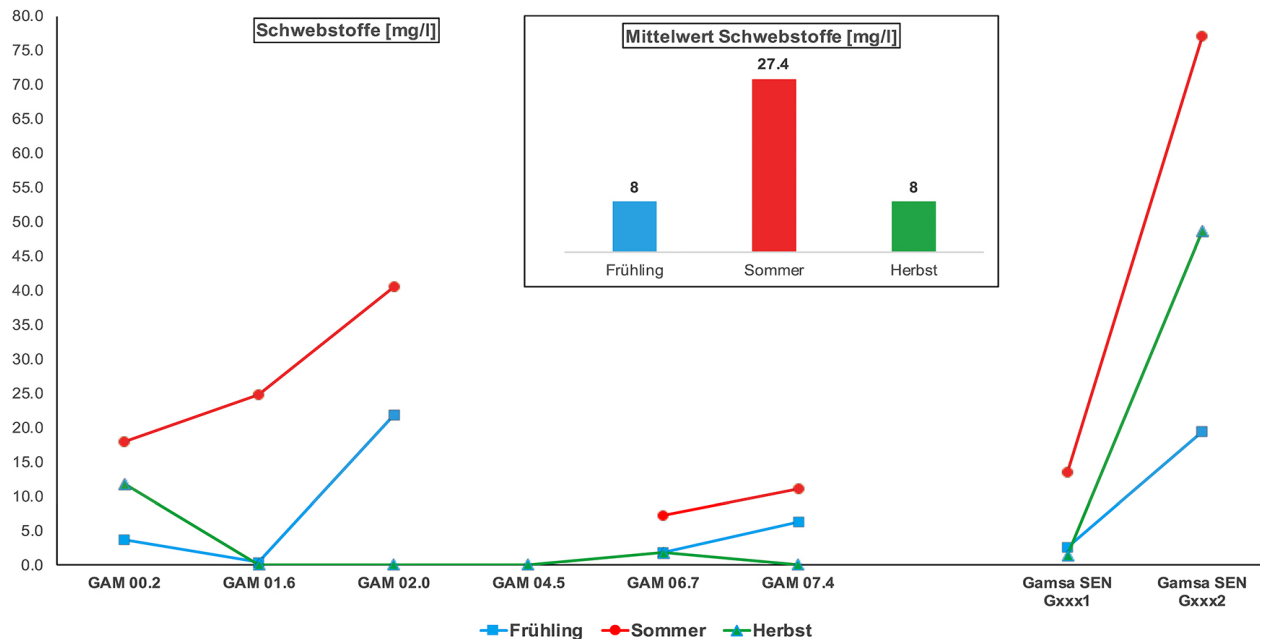
Tendentiell weisen vor allem drei Probenstandorte im Vergleich erhöhte Schwebstoffwerte auf: GAM 00.2 (Frühling, Sommer, Herbst), GAM 02.0 (Frühling, Sommer) und SEN Gxxx2 (alle Jahreszeiten). Bei der Einleitung SEN Gxxx2 handelt es sich um die Einleitung des Kieswerks in die Gamsa. Die erhöhten Schwebstofffrachten sind deshalb vermutlich auf Einleitungen aus dem Kieswerk zurückzuführen, beispielsweise auf Kieswaschwasser. Da das Kieswerk ganzjährig in Betrieb ist, sind entsprechend die Werte in allen Jahreszeiten erhöht. In kurzer Distanz flussabwärts zu dieser Einleitung liegt die Probestelle GAM 00.2 (vgl. Karte in **Abb. 6**): der Einfluss der oberhalb gelegenen Kieswerkeinleitung ist deshalb auch hier vorhanden, wenn auch in geringerem Ausmass, vermutlich weil sich die Schwebstoffe in der Strecke zwischen Kieswerkeinleitung und dieser Probestelle grösstenteils absetzen. Die Probestelle GAM 02.0 befindet sich auf Höhe der Bunker und Anlagen, wo die SSE ihre Sprengstoffversuche durchführt. Hier sind im Gewässersediment auch von blossen Auge in geringen Mengen papierartige Partikel feststellbar, die vermutlich durch die Sprengstoffversuchen in die Luft gelangen und sich im benachbarten Gewässer ablagern und dort als Schwebstoffe nachweisbar sind.

Abb. 15: Schwebstoffgehalt an den acht Probestellen im Jahresverlauf.

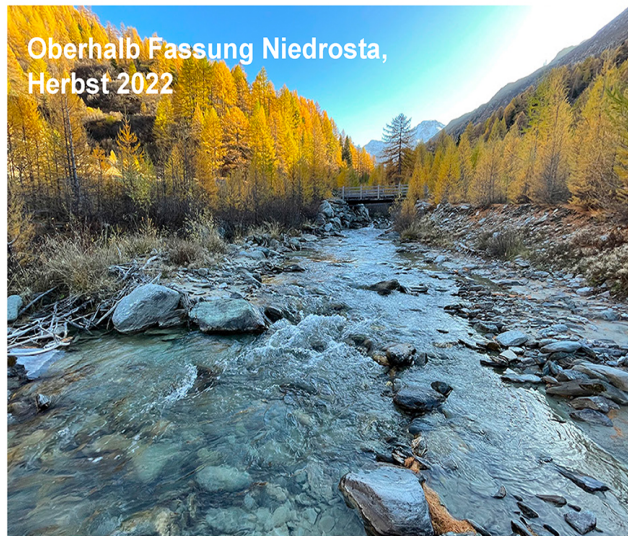
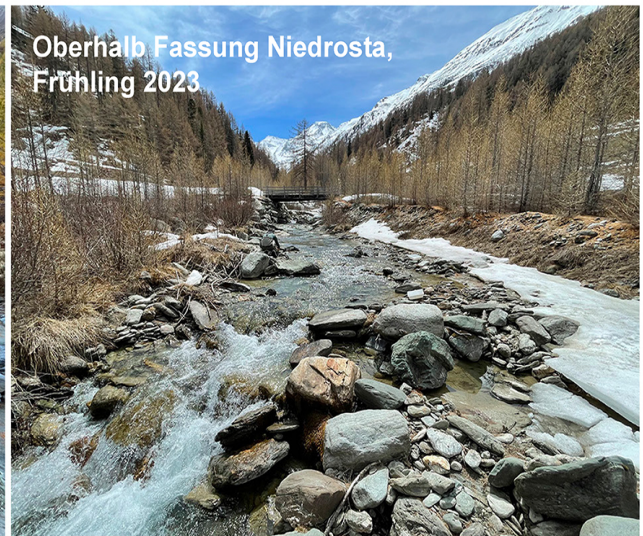
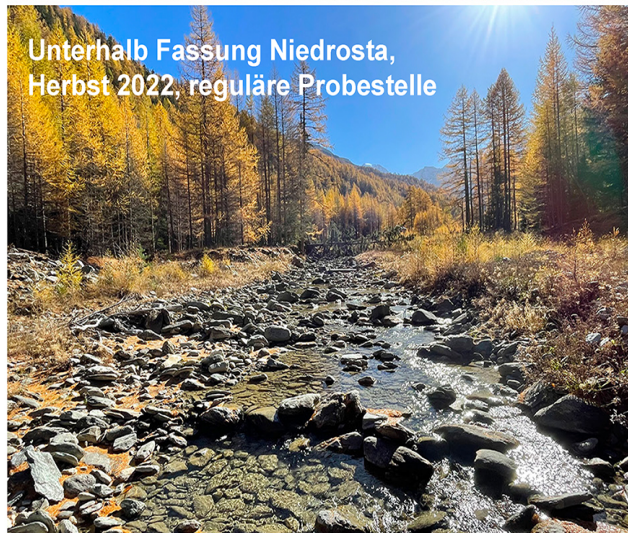
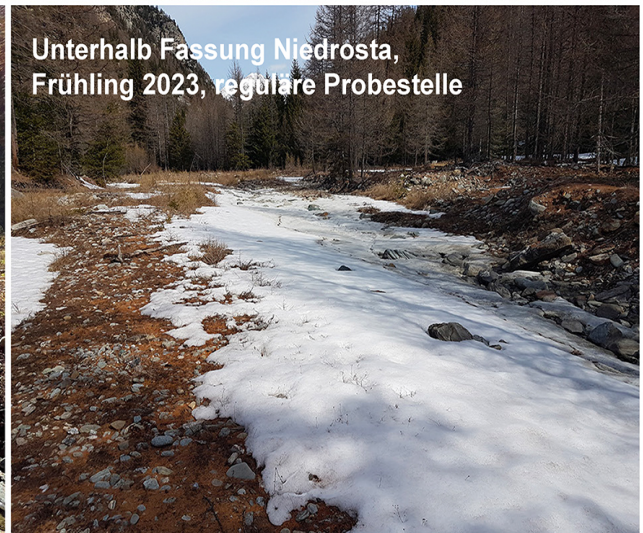
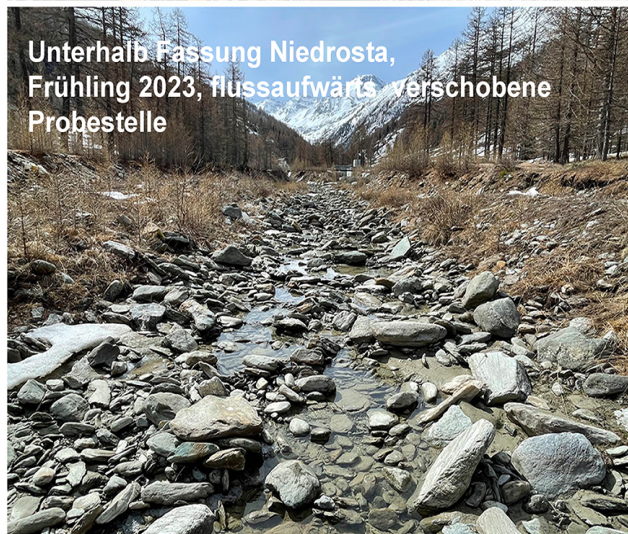
Einzig die Stelle GAM 06.7 unterhalb Fassung Niedrosta weicht klar davon ab. (vgl. **Abb. 21**): während im Herbst noch alle IBCH-Parameter im sehr guten Bereich liegen, nahmen diese Werte in der Frühjahrsbeprobung massiv ab. Die absolute Individuenzahl resp. die Individuendichte sanken massiv auf 13 Individuen resp. 24 / Individuen / m<sup>2</sup>. Insgesamt konnten nur noch 4 IBCH-Taxa und nur noch 1 EPT-Taxon festgestellt werden. Die im Herbst noch maximale Zeigergruppe 9 sank auf einen Wert von 3. Entsprechend haben sich auch die IBCH-Indikatoren DK, IG und IBCH-Index massiv verschlechtert: praktisch alle Werte mit Ausnahme des SPEAR-Indexes liegen in der Beurteilungsklasse rot / «schlecht» resp. orange / «unbefriedigend».

Der Vergleich mit der oberhalb der Fassung Niedrosta gelegenen Probestelle GAM 07.4 zeigt, dass hier die Werte zu beiden Jahreszeiten sehr gut sind. Entsprechend liegt die Vermutung nahe, dass die festgestellte Degradation auf die Wasserentnahme bei der Fassung zurückzuführen ist. Dies illustriert auch die Bilddokumentation in **Abb. 22**: oberhalb der Fassung sind die Abflüsse zu beiden Jahreszeiten erkennbar grösser als unterhalb der Fassung. Im Herbst 2022 floss aber unterhalb der Fassung immerhin noch so viel Wasser, dass eine klare Strömung / Wasserbewegung erkennbar war.

**Abb. 22:** Fotodokumentation der Probestelle GAM 06.7 unterhalb der Fassung Niedrosta und Vergleich mit der oberhalb der Fassung gelegenen Probestelle GAM 07.4

Diese Befunde sind insofern erstaunlich, als dass die Fassung Niedrosta über eine Dotationsanlage verfügt (vgl. **Abb. 4**). In der Fliesstrecke unterhalb der Fassung scheint das abgegebene Wasser jedoch rasch zu versickern, mit entsprechend negativen Folgen für die Makrozoobentosfauna. Ohne genauere Abklärungen über einen längeren Zeitraum sind jedoch dazu keine fundierten Aussagen zu den genauen Gründen möglich.

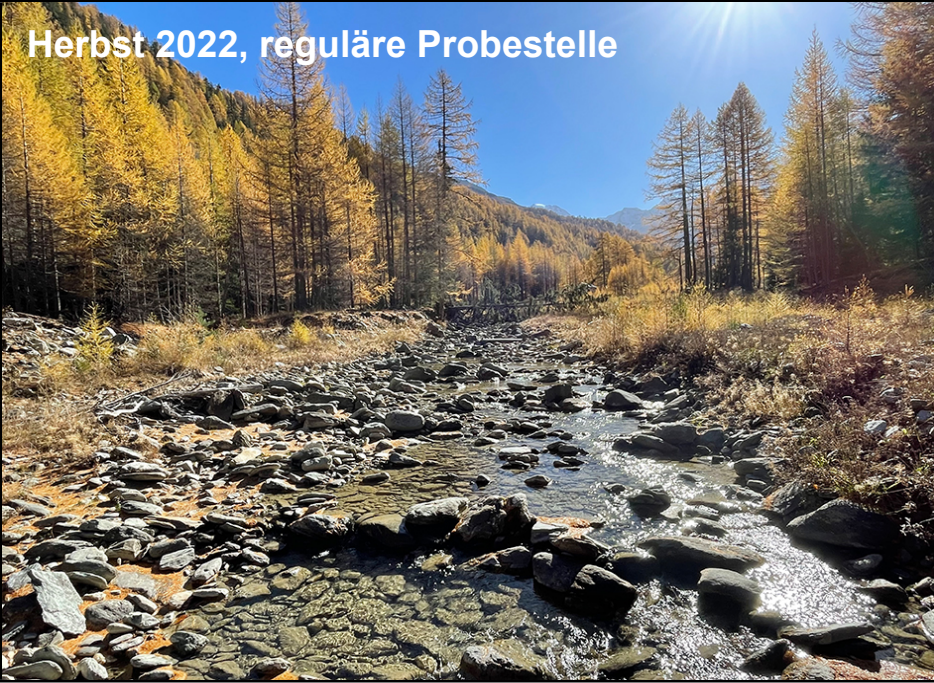
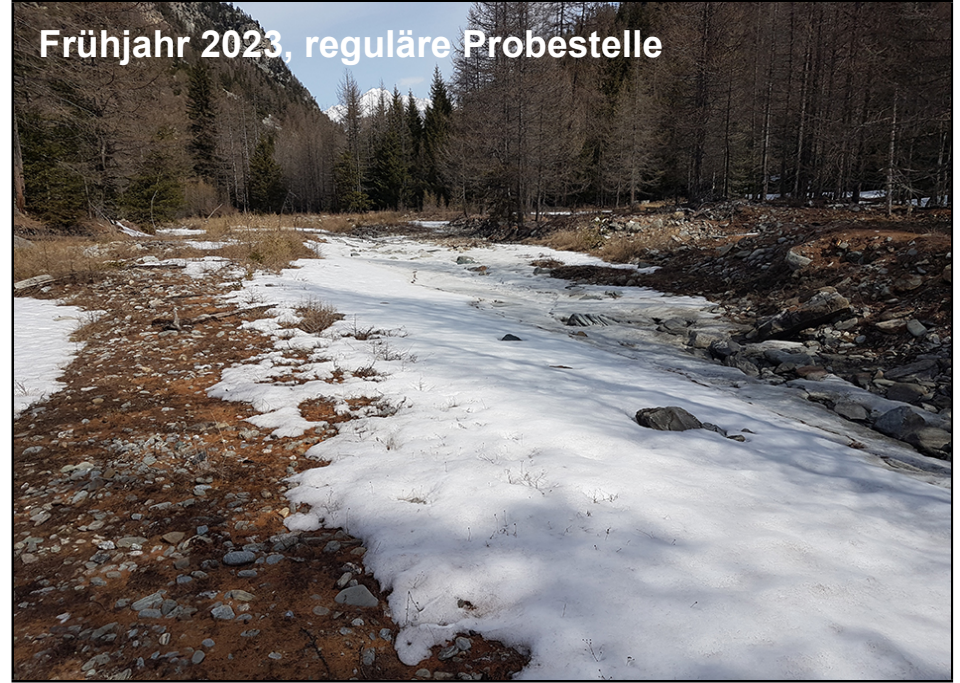
## GAM 06.7 unterhalb Fassung Niedrosta

Frühjahr 2023, reguläre Probestelle

Frühjahr 2023, Probestelle aufwärts verschoben
