28-OP.22 Gemeinde Niedergesteln

Hinweisinventar zu den

Sonderzonen (Maiensäss- und Erhaltungszonen)

Dezember 1996 / rev. Dezember 1999

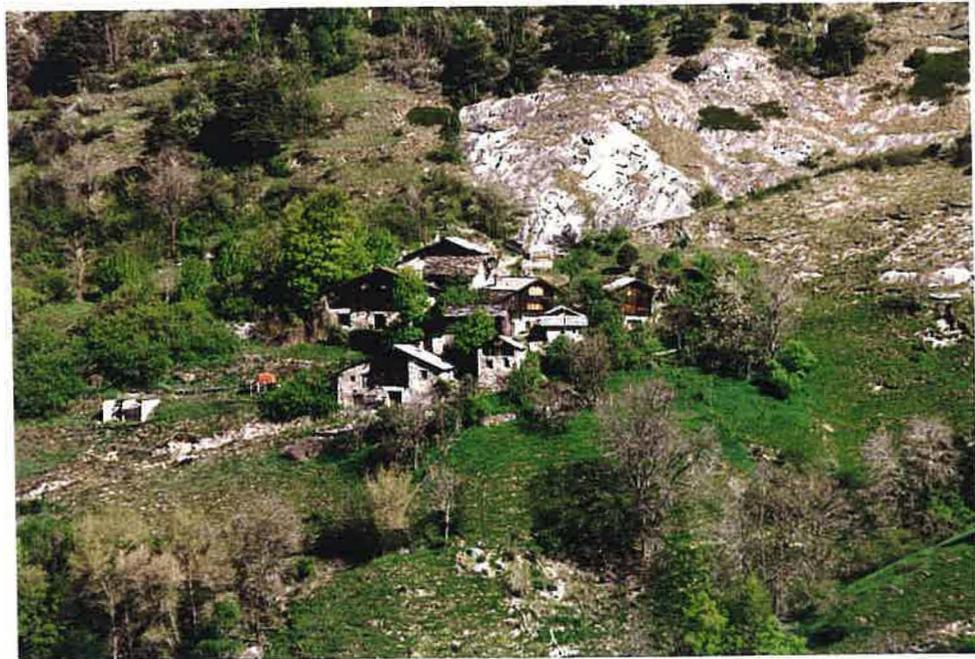
Foto: *Lidu* Film: *1* Negativ: *13*

Kriterium	zu erfüllenden Bedingungen
1	Region <i>Westlich Raron</i>	<i>Kanton Wallis</i>
2	Höhe <i>ca. 1000 m.ü.M</i>	<i>1000 - 2000 m.ü.M</i>
3	Lage zum Dorf <i>oberhalb</i>	<i>oberhalb des Dorfes</i>
4	Lage zur oberen Waldgrenze <i>unterhalb</i>	<i>unterhalb der oberen Waldgrenze</i>
5	Gebietsabgrenzung <i>grössere, unbestockte Fläche auf offener Lichtung und kleineren Terrassen</i>	<i>die ursprünglich unbestockte Fläche</i>
6	Voraussetzung in bezug auf Bausubstanz <i>11 Gebäude + Kapelle</i>	<i>Existenz von Gebäuden</i>

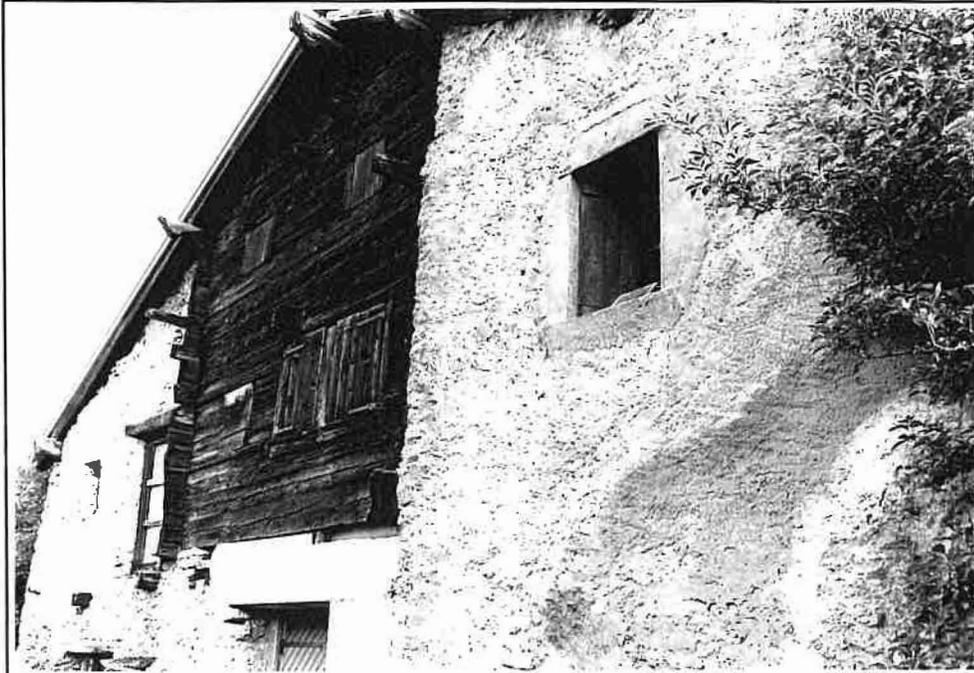
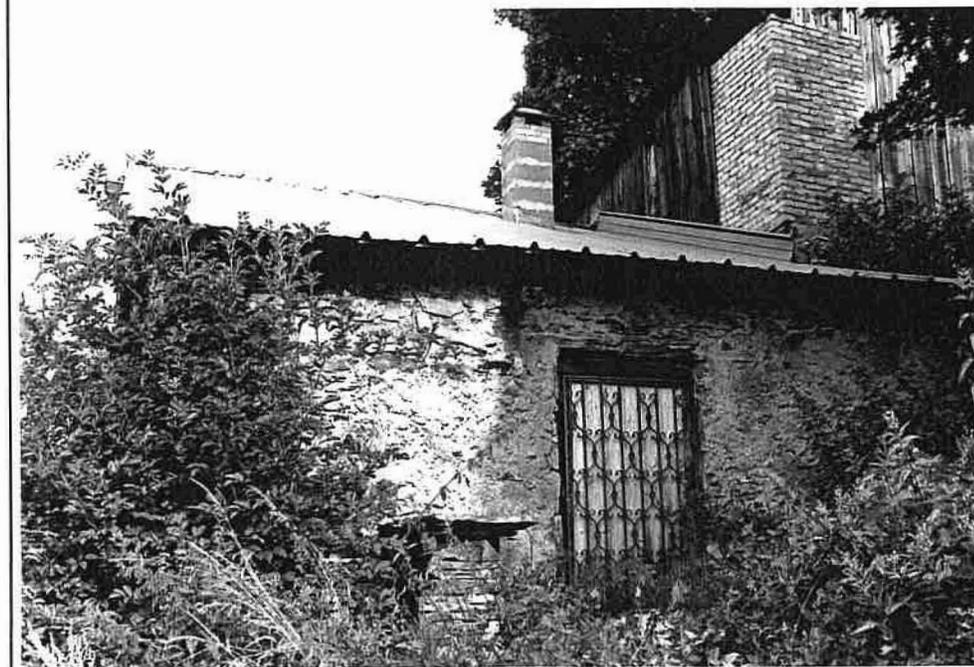
Gemeinde: Niedergesteln **Ort:** Lidu **Inv.-Nr.:** 1

Datierung: 1920 (teilw. älter)

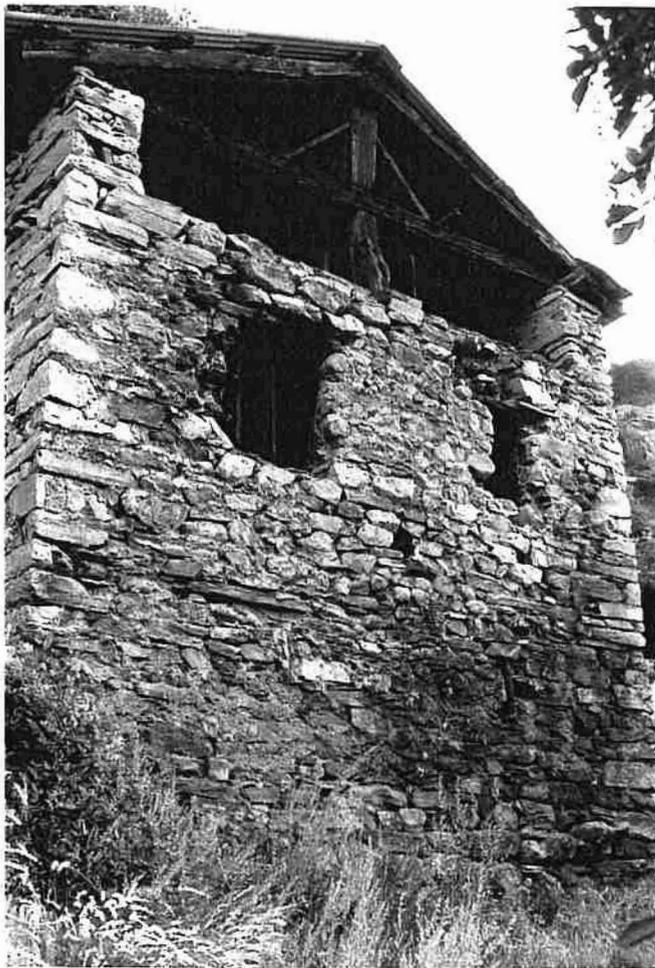
Beschrieb: Stall / Scheune, nicht genutzt, gemauerter Bau aus grob behauenen Steinen / Giebel mit Holzständer, Blechdach, grob durchbrochene Öffnungen

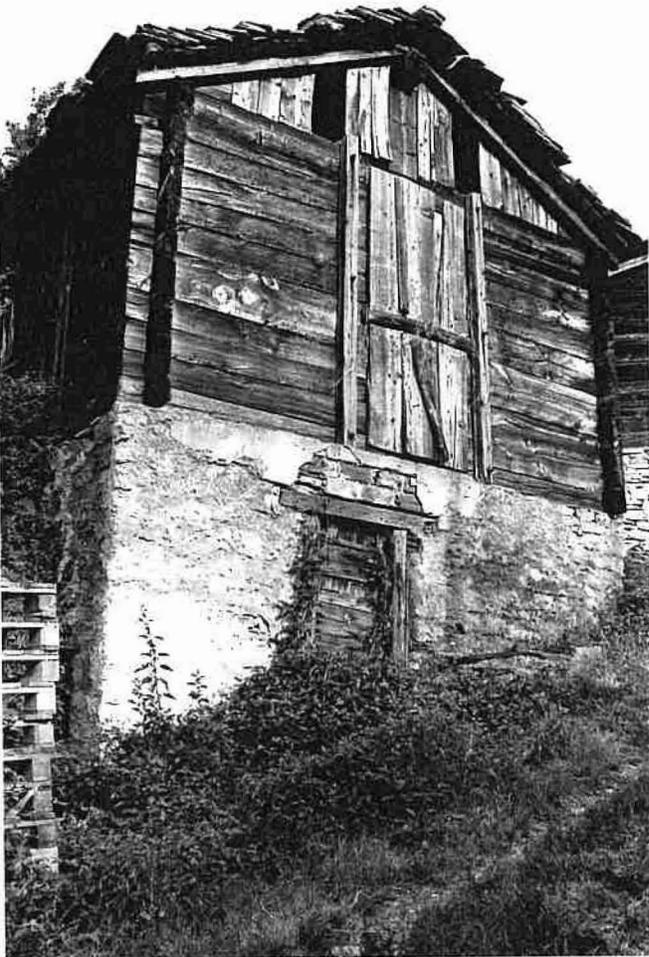
Gemeinde: Niedergesteln		Ort: Lidu		Inv.-Nr.:	3

<p>Beschrieb: Stall / Scheune, nicht genutzt Stallgeschoss: gemauert, grob verputzt Scheune: Blockaufbau Steinplattendach, teilweise renovationsbedürftig</p> <p>Bemerkung: Sockelgeschoss, teilweise erneuert</p>				Datierung:	1932			
				Klassierung:		<p>1 <input checked="" type="checkbox"/> - ursprüngliche Gebäude, in ihrem Originalzustand erhalten</p> <p>- ursprüngliche Gebäude mit leichten Änderungen (Dach etc.)</p> <p>- ursprüngliche, umgenutzte Gebäude mit Beachtung der Typologie</p>		
				2 <input type="checkbox"/>		<p>- ursprüngliche, erneuerte Gebäude mit Veränderungen und/oder wichtigen Änderungen</p> <p>- ursprüngliche, umgenutzte Gebäude, Typologie entstellt</p> <p>- Gebäude jüngeren Datums mit Beachtung der Typologie</p> <p>- Gebäude jüngeren Datums mit teilweiser Beachtung der Typologie (neutral)</p>		
				3 <input type="checkbox"/>		<p>- ursprüngliche, umgenutzte Gebäude mit Änderungen der ursprünglichen örtlichen Typologie</p> <p>- ursprüngliche, umgenutzte Gebäude ohne Beachtung der Typologie</p> <p>- Gebäude jüngeren Datums, ohne Beachtung der örtlichen Typologie</p>

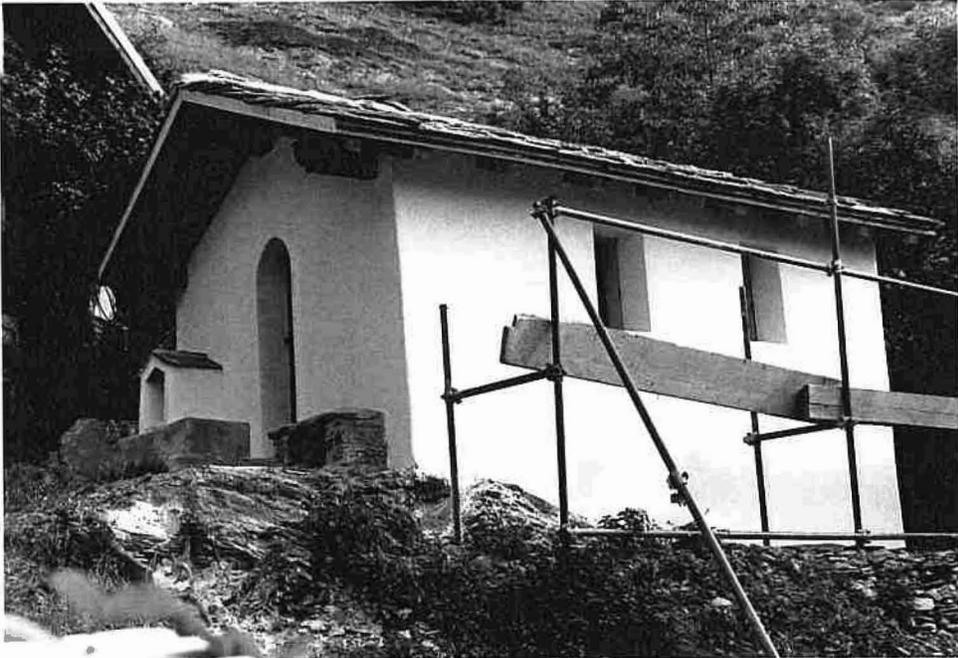
<p>Beschrieb: Kapelle, genutzt einfacher, rechteckiger Sakralbau, weiss getüncht, Steinplattendach</p> <p>Bemerkung: in Renovation</p>					Inv.-Nr.:	4		
					Datierung:	1671 (ren. 1995)		
					Klassierung:		<p>1 <input type="checkbox"/> - ursprüngliche Gebäude, in ihrem Originalzustand erhalten</p> <p>- ursprüngliche Gebäude mit leichten Änderungen (Dach etc.)</p> <p>- ursprüngliche, umgenutzte Gebäude mit Beachtung der Typologie</p>	
					2 <input type="checkbox"/>		<p>- ursprüngliche, erneuerte Gebäude mit Veränderungen und/oder wichtigen Änderungen</p> <p>- ursprüngliche, umgenutzte Gebäude, Typologie entstellt</p> <p>- Gebäude jüngeren Datums mit Beachtung der Typologie</p> <p>- Gebäude jüngeren Datums mit teilweiser Beachtung der Typologie (neutral)</p>

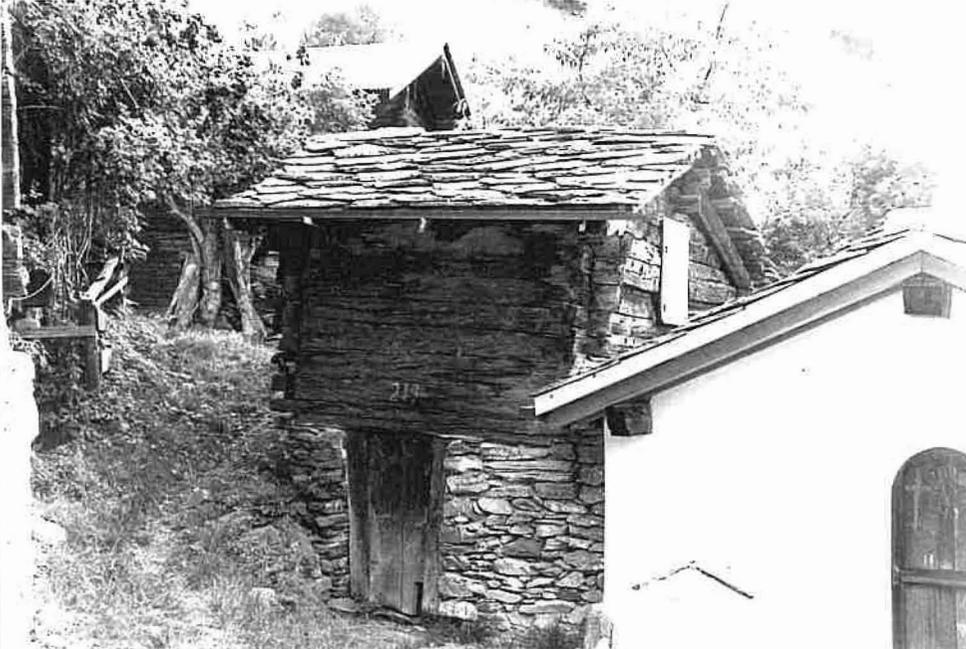
Gemeinde: Niedergesteln	Ort: Lidu	Inv.-Nr.: 5

Datierung: 176(?) 6
		Klassierung: 1 <input checked="" type="checkbox"/> - ursprüngliche Gebäude, in ihrem Originalzustand erhalten - ursprüngliche Gebäude mit leichten Änderungen (Dach etc.) - ursprüngliche, umgenutzte Gebäude mit Beachtung der Typologie
		2 <input type="checkbox"/> - ursprüngliche, erneuerte Gebäude mit Veränderungen und/oder wichtigen Änderungen - ursprüngliche, umgenutzte Gebäude, Typologie entstellt - Gebäude jüngeren Datums mit Beachtung der Typologie - Gebäude jüngeren Datums mit teilweiser Beachtung der Typologie (neutral)
		3 <input type="checkbox"/> - ursprüngliche, umgenutzte Gebäude mit Änderungen der ursprünglichen örtlichen Typologie - ursprüngliche, umgenutzte Gebäude ohne Beachtung der Typologie - Gebäude jüngeren Datums, ohne Beachtung der örtlichen Typologie
		0 <input type="checkbox"/> - ursprüngliche Gebäude in ihrem Originalzustand zerfallen

Beschrieb: Speicher, genutzt Trockenmauer Untergeschoss, Blockbaubau mit unregelmässigem Gwätt, Ostseite kleiner Anbau, Giebelseite neues Fenster, Steinplattendach		Plan: 1
Bemerkungen: kleines Volumen, störendes neues Fenster, Kapelle und Stadel bilden ein Ensemble		Film: 1
		Negativ: 7

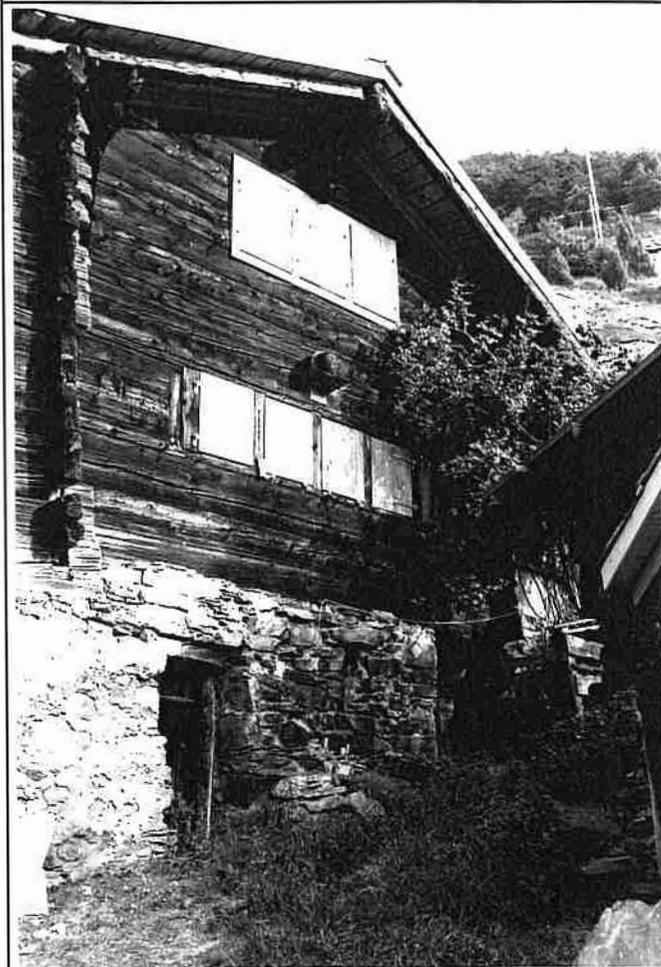
Beschrieb: Wohngebäude, nicht genutzt, Bruchstein-Mauersockel, teilweise verputzt, Blockaufbau, 2-geschossig, im 2. OG Fenster vergrössert, Dach mit Profilblech gedeckt

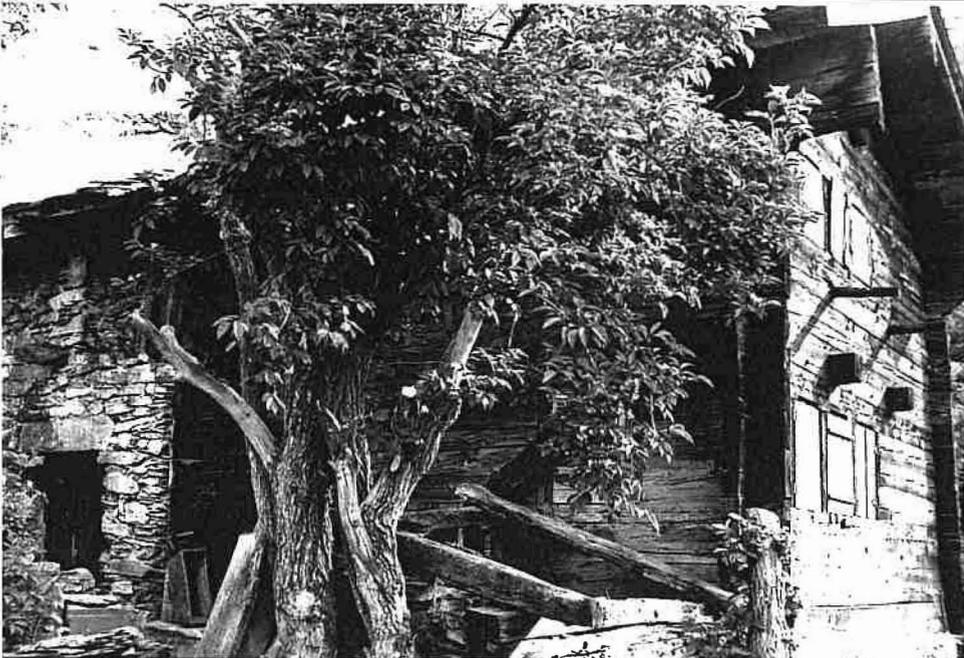
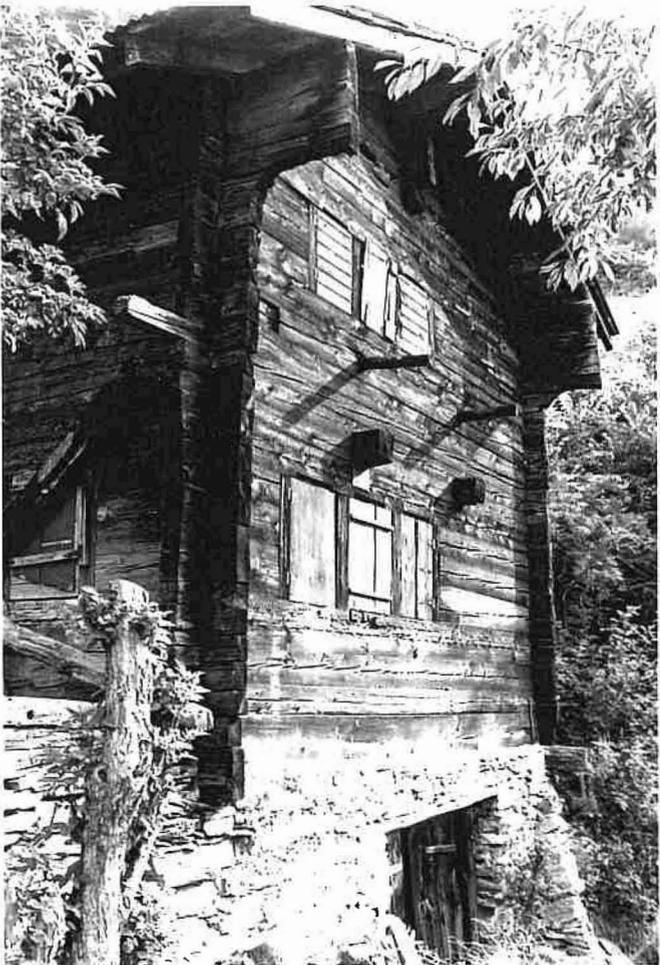
Gemeinde: Niedergesteln Ort: Lidu	Inv.-Nr.: 7

Datierung: 1787

Beschrieb: Wohngebäude, nicht genutzt Kellergeschoss: gemauerter Sockel, grob verputzt, Hinterhaus ebenfalls gemauert, z.T. als Trockenmauer, Mauerwerk stark baufällig, Blockbaufbau mit ursprünglichen Fenster, 2-geschossig, Rautenfries 1. OG unter- und oberhalb der Fenster, teilweise verwittert, stellenweise Rankenfries noch erkennbar, Dach mit Blech gedeckt.	Plan: 1 Film: 1 Negativ: 9,10

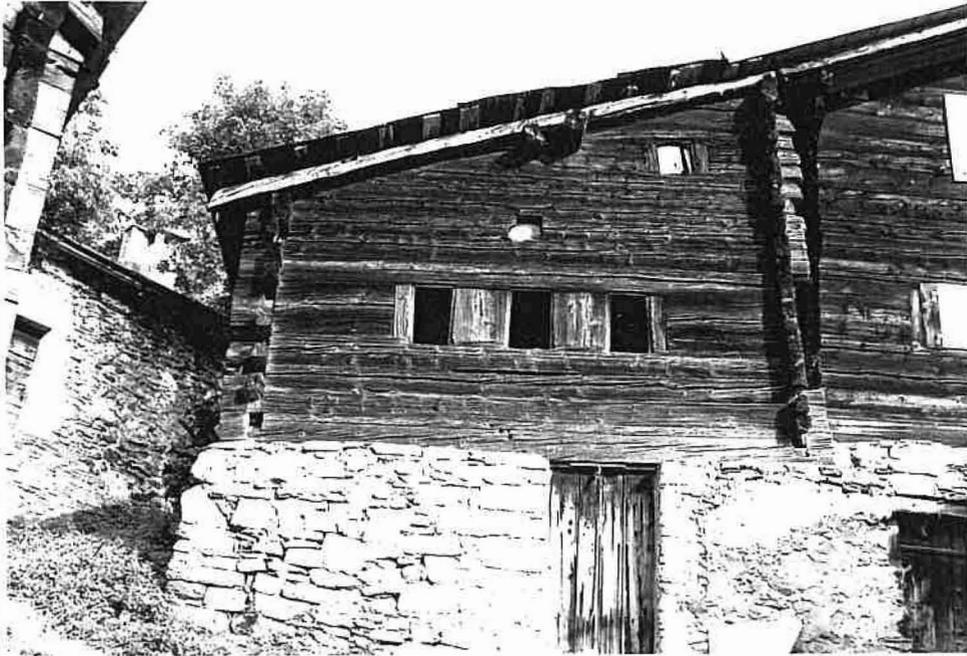
Gemeinde: Niedergesteln	Ort: Lidu	Inv.-Nr.: 8

Datierung: vor 1940
<p>Beschrieb: Wohngebäude, nicht genutzt, ursprüngliches Wohnhaus, an Inv. Nr. 6 angebaut, Kellergeschoss gemauert, Bruchsteine, Blockbaubau mit ursprünglichen Öffnungen, Dach notdürftig mit Blech gedeckt</p> <p>Bemerkung: Gebäude renovationsbedürftig</p>		<p>Klassierung:</p> <p>1 <input checked="" type="checkbox"/> - ursprüngliche Gebäude, in ihrem Originalzustand erhalten</p> <ul style="list-style-type: none"> - ursprüngliche Gebäude mit leichten Änderungen (Dach etc.) - ursprüngliche, umgenutzte Gebäude mit Beachtung der Typologie <p>2 <input type="checkbox"/> - ursprüngliche, erneuerte Gebäude mit Veränderungen und/oder wichtigen Änderungen</p> <ul style="list-style-type: none"> - ursprüngliche, umgenutzte Gebäude, Typologie entstellt - Gebäude jüngeren Datums mit Beachtung der Typologie - Gebäude jüngeren Datums mit teilweiser Beachtung der Typologie (neutral) <p>3 <input type="checkbox"/> - ursprüngliche, umgenutzte Gebäude mit Änderungen der ursprünglichen örtlichen Typologie</p> <ul style="list-style-type: none"> - ursprüngliche, umgenutzte Gebäude ohne Beachtung der Typologie - Gebäude jüngeren Datums, ohne Beachtung der örtlichen Typologie <p>0 <input type="checkbox"/> - ursprüngliche Gebäude in ihrem Originalzustand zerfallen</p>

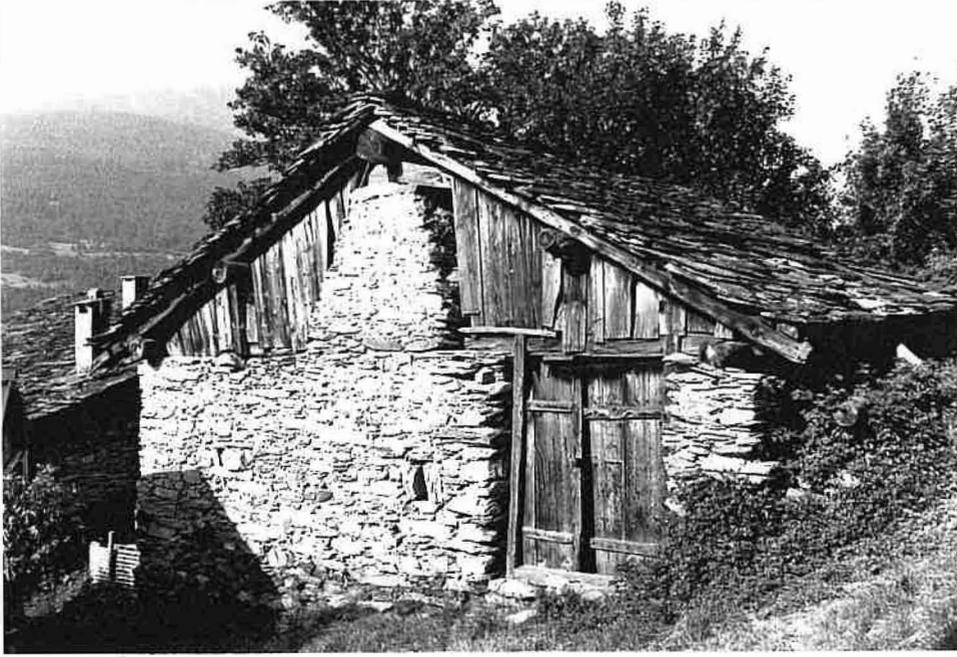
Inv.-Nr.: 9
<p>Beschrieb: Stall / Scheune, nicht genutzt, Bruchsteinmauer bis zu den Fusspfetten und zur Firstpfette, Giebfelder aus Brettern, Steinplattendach</p> <p>Bemerkung: renovationsbedürftig</p>		Datierung: vor 1940
		<p>Klassierung:</p> <p>1 <input checked="" type="checkbox"/> - ursprüngliche Gebäude, in ihrem Originalzustand erhalten</p> <ul style="list-style-type: none"> - ursprüngliche Gebäude mit leichten Änderungen (Dach etc.) - ursprüngliche, umgenutzte Gebäude mit Beachtung der Typologie <p>2 <input type="checkbox"/> - ursprüngliche, erneuerte Gebäude mit Veränderungen und/oder wichtigen Änderungen</p> <ul style="list-style-type: none"> - ursprüngliche, umgenutzte Gebäude, Typologie entstellt - Gebäude jüngeren Datums mit Beachtung der Typologie - Gebäude jüngeren Datums mit teilweiser Beachtung der Typologie (neutral) <p>3 <input type="checkbox"/> - ursprüngliche, umgenutzte Gebäude mit Änderungen der ursprünglichen örtlichen Typologie</p> <ul style="list-style-type: none"> - ursprüngliche, umgenutzte Gebäude ohne Beachtung der Typologie - Gebäude jüngeren Datums, ohne Beachtung der örtlichen Typologie <p>0 <input type="checkbox"/> - ursprüngliche Gebäude in ihrem Originalzustand zerfallen</p>

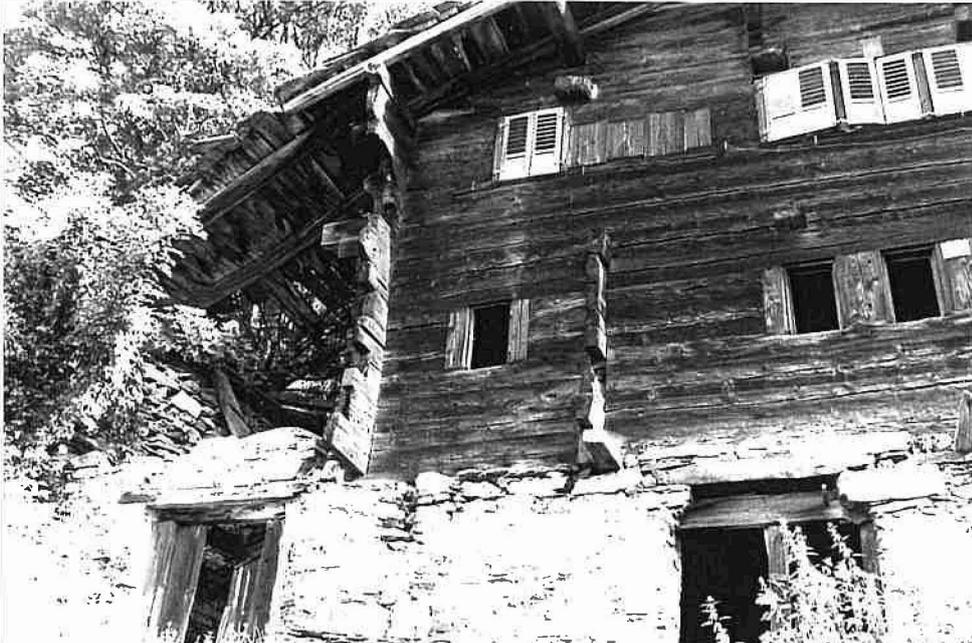
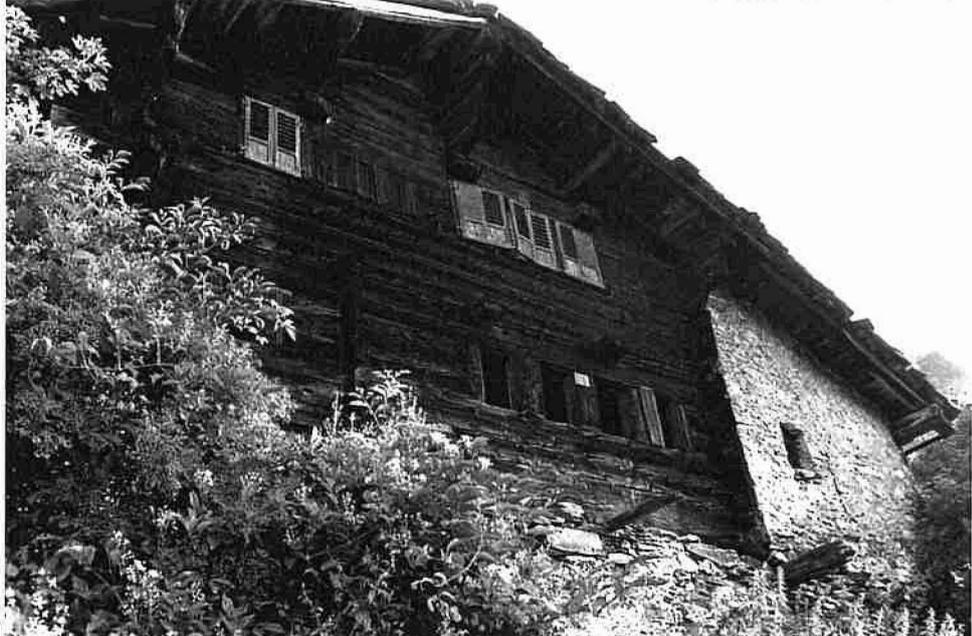
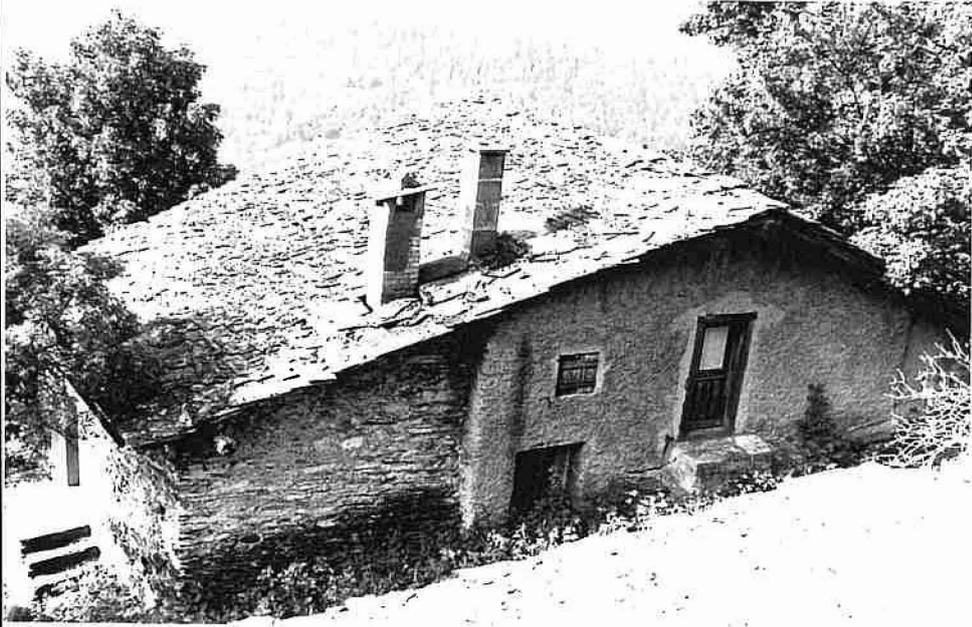
Gemeinde:	Niedergesteln	Ort: Lidu	Inv.-Nr.: 10

Beschrieb: Wohnhaus, nicht genutzt, grosser Wohntrakt, ursprüngliches Gebäude beidseitig erweitert, Ostseite: Stall/Scheune, eingefallen KG + Westteil: gemauert aus Bruchsteinen, grob verputzt, z.T. Trockenmauer, Mauerwerk z.T. Verfallen, Hinterhaus vollständig gemauert, Wohnteil: Blockbau; 2-geschossig, 1.OG : originelle Befensterung 2. OG: ursprüngliche Fenster verschlossen, grössere Fenster, unregelmässiges Gwätt, 1.OG: Binde mit Inschrift und Jahreszahl 1608 einfache Verzierungen an den Pfetten, Schwalbenschwanz, an der Giebelseite im 1. OG evtl. früher Laube mit Aussenaufgang, Steinplattendach Bemerkung: stark renovationsbedürftig
Plan:			1
Film:			1
Negativ:			13,14,15

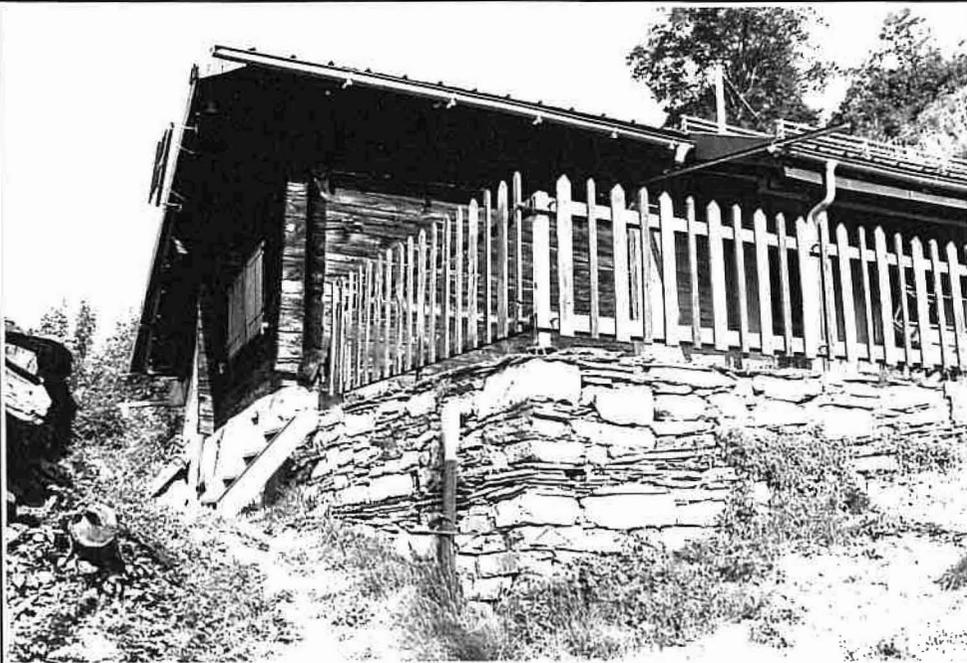
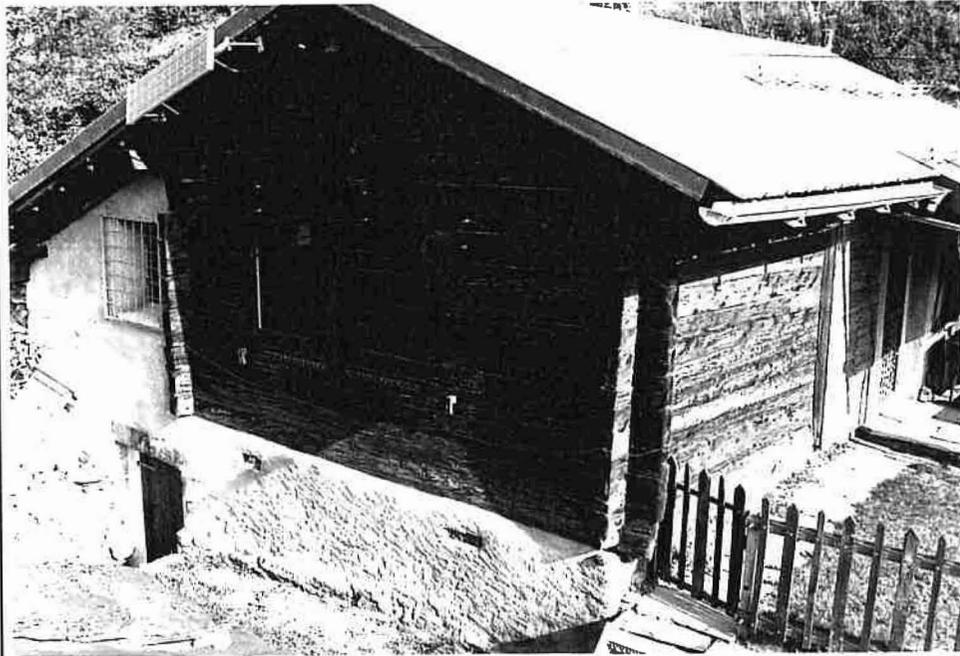
Gemeinde: Niedergesteln **Ort:** Lidu **Inv.-Nr.:** 11

Beschrieb: Wohnhaus, genutzt, ursprüngliches Gebäude, teilweise erneuert, gemauerter, neu verputzter Sockel, Blockaufbau mit vergrößerten Fenstern, dadurch Verzierung unterbrochen (mehrfaches Würfelfries)
Dach mit Profilblech gedeckt,

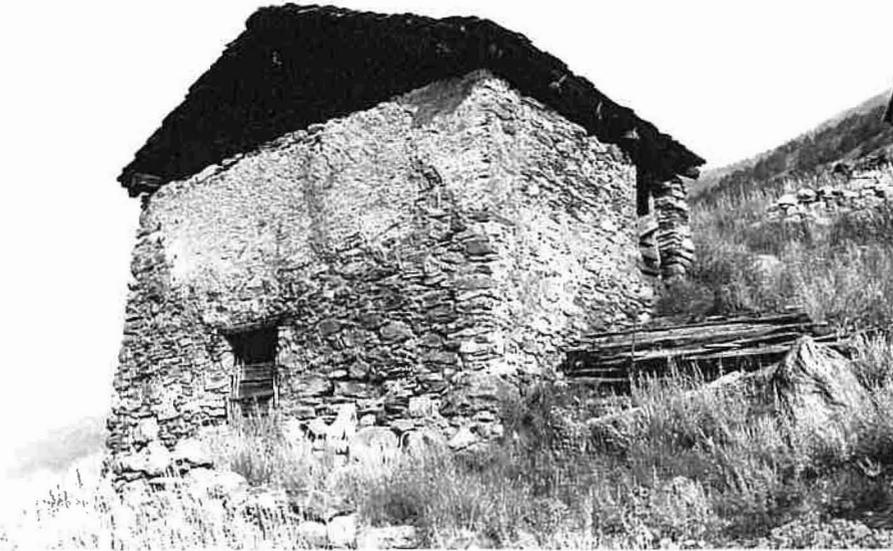
Gemeinde: Niedergesteln	Ort: Brägji	Inv.-Nr.: 13

Datierung: vor 1940
		Klassierung: 1 <input checked="" type="checkbox"/> - ursprüngliche Gebäude, in ihrem Originalzustand erhalten - ursprüngliche Gebäude mit leichten Änderungen (Dach etc.) - ursprüngliche, umgenutzte Gebäude mit Beachtung der Typologie
		2 <input type="checkbox"/> - ursprüngliche, erneuerte Gebäude mit Veränderungen und/oder wichtigen Änderungen - ursprüngliche, umgenutzte Gebäude, Typologie entstellt - Gebäude jüngeren Datums mit Beachtung der Typologie - Gebäude jüngeren Datums mit teilweiser Beachtung der Typologie (neutral)
		3 <input type="checkbox"/> - ursprüngliche, umgenutzte Gebäude mit Änderungen der ursprünglichen örtlichen Typologie - ursprüngliche, umgenutzte Gebäude ohne Beachtung der Typologie - Gebäude jüngeren Datums, ohne Beachtung der örtlichen Typologie
Beschrieb: Stall / Scheune, nicht genutzt aus Bruchsteinen gemauertes Gebäude, grob verputzt, Verputz teilweise abgefallen, Giebelfeld Blockaufbau, Steinplattendach, quadratischer Bau,		0 <input type="checkbox"/> - ursprüngliche Gebäude in ihrem Originalzustand zerfallen

Bemerkungen: kleines Volumen		Plan: 2 Film: 1 Negativ: 25

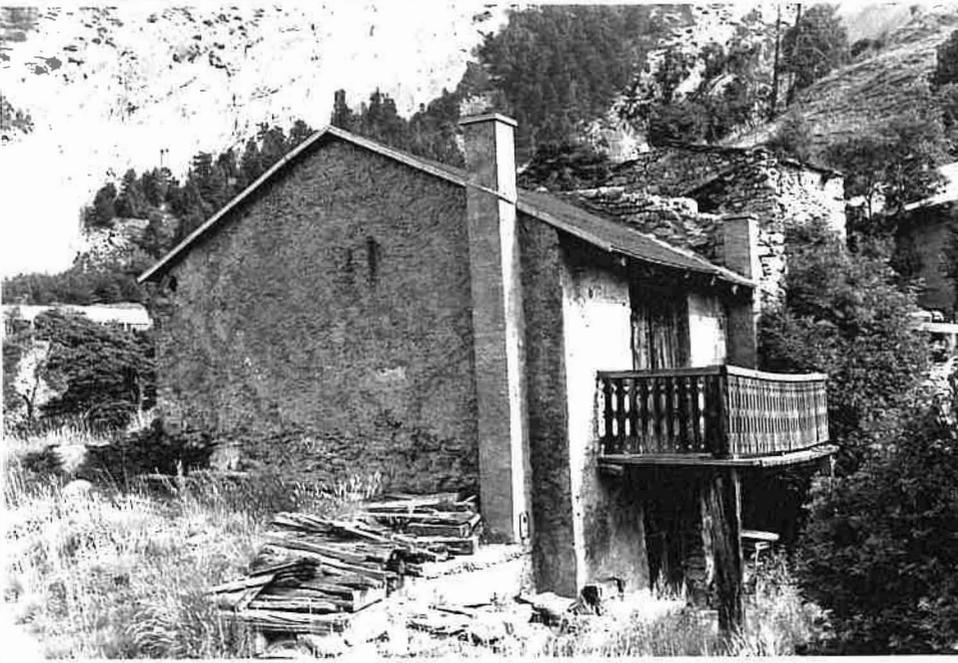
Inv.-Nr.: 14
		Datierung: teilw. erneuert
		Klassierung: 1 <input type="checkbox"/> - ursprüngliche Gebäude, in ihrem Originalzustand erhalten - ursprüngliche Gebäude mit leichten Änderungen (Dach etc.) - ursprüngliche, umgenutzte Gebäude mit Beachtung der Typologie
		2 <input checked="" type="checkbox"/> - ursprüngliche, erneuerte Gebäude mit Veränderungen und/oder wichtigen Änderungen - ursprüngliche, umgenutzte Gebäude, Typologie entstellt - Gebäude jüngeren Datums mit Beachtung der Typologie - Gebäude jüngeren Datums mit teilweiser Beachtung der Typologie (neutral)
Beschrieb: Wohngebäude, genutzt Rechteckbau, gemauert, grob verputzt, Traufseite Laube, Dach nur mit Dachpappe gedeckt		3 <input type="checkbox"/> - ursprüngliche, umgenutzte Gebäude mit Änderungen der ursprünglichen örtlichen Typologie - ursprüngliche, umgenutzte Gebäude ohne Beachtung der Typologie - Gebäude jüngeren Datums, ohne Beachtung der örtlichen Typologie

0 <input type="checkbox"/> - ursprüngliche Gebäude in ihrem Originalzustand zerfallen
		Plan: 2 Film: 1 Negativ: 26
		Bemerkung: Kamine

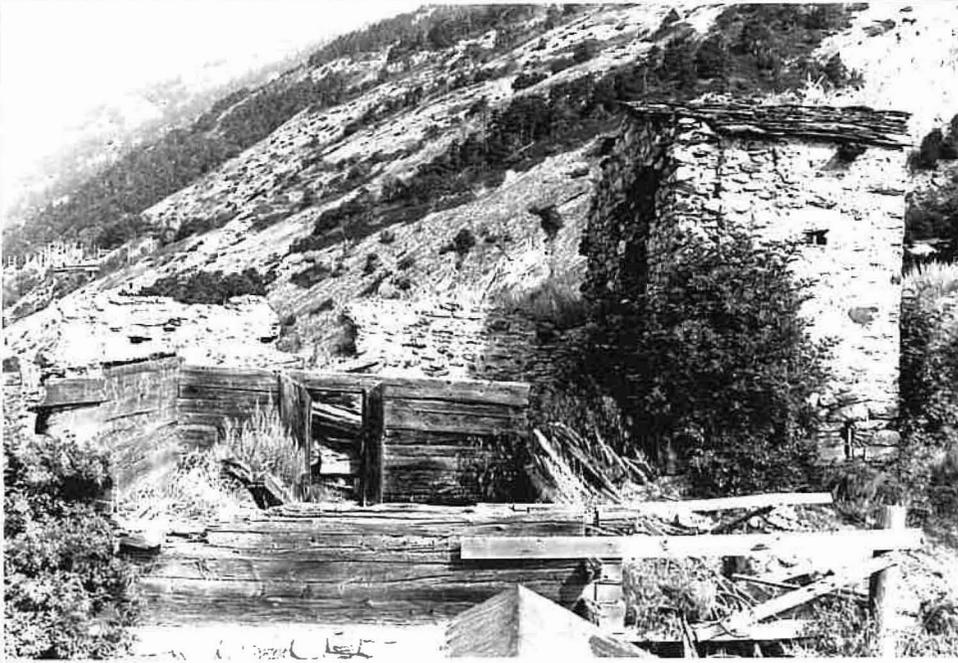
Gemeinde: Niedergesteln Ort: Brägji	Inv.-Nr.: 15

<p data-bbox="194 1064 614 1124">Beschrieb: Ruine ursprüngliches Wohngebäude, verfallen</p>	Datierung:
	Klassierung: 1 <input type="checkbox"/> - ursprüngliche Gebäude, in ihrem Originalzustand erhalten - ursprüngliche Gebäude mit leichten Änderungen (Dach etc.) - ursprüngliche, umgenutzte Gebäude mit Beachtung der Typologie
	2 <input type="checkbox"/> - ursprüngliche, erneuerte Gebäude mit Veränderungen und/oder wichtigen Änderungen - ursprüngliche, umgenutzte Gebäude, Typologie entstellt - Gebäude jüngeren Datums mit Beachtung der Typologie - Gebäude jüngeren Datums mit teilweiser Beachtung der Typologie (neutral)
	3 <input type="checkbox"/> - ursprüngliche, umgenutzte Gebäude mit Änderungen der ursprünglichen örtlichen Typologie - ursprüngliche, umgenutzte Gebäude ohne Beachtung der Typologie - Gebäude jüngeren Datums, ohne Beachtung der örtlichen Typologie

0 <input checked="" type="checkbox"/> - ursprüngliche Gebäude in ihrem Originalzustand zerfallen
Plan: 2	
Film: 1	
Negativ: 27

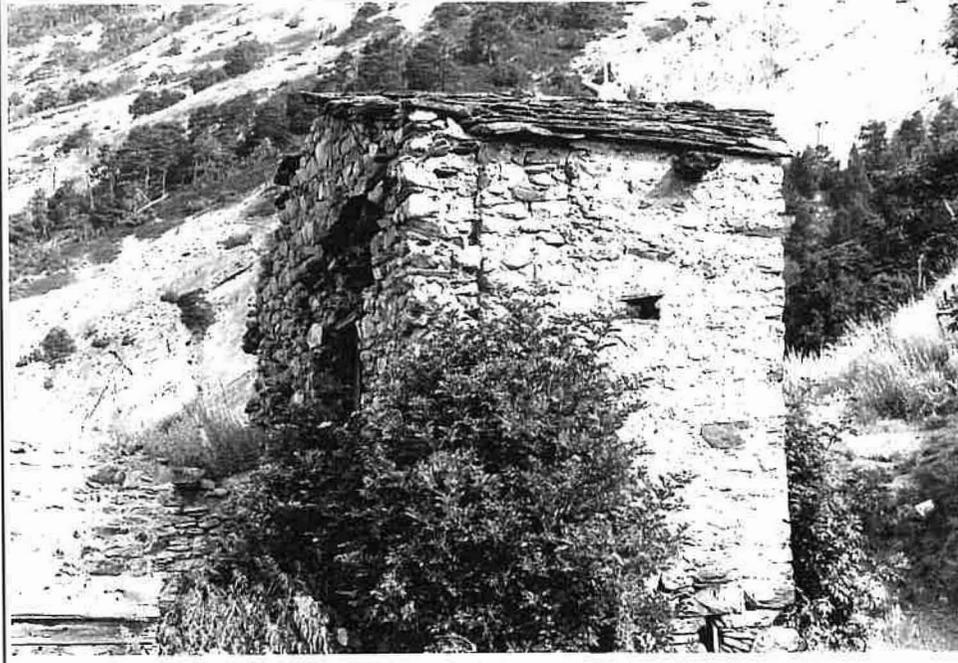
<p data-bbox="194 1926 869 2011">Beschrieb: Remise, sog. Celli vollständig gemauerter, kleiner Bau, Bruchsteine, grob verputzt, Steinplattendach</p> <p data-bbox="194 2038 702 2101">Bemerkungen: renovationsbedürftig, angebaut an Ruine Nr. 15</p>	Inv.-Nr.: 16
	Datierung:
	Klassierung: 1 <input checked="" type="checkbox"/> - ursprüngliche Gebäude, in ihrem Originalzustand erhalten - ursprüngliche Gebäude mit leichten Änderungen (Dach etc.) - ursprüngliche, umgenutzte Gebäude mit Beachtung der Typologie
	2 <input type="checkbox"/> - ursprüngliche, erneuerte Gebäude mit Veränderungen und/oder wichtigen Änderungen - ursprüngliche, umgenutzte Gebäude, Typologie entstellt - Gebäude jüngeren Datums mit Beachtung der Typologie - Gebäude jüngeren Datums mit teilweiser Beachtung der Typologie (neutral)

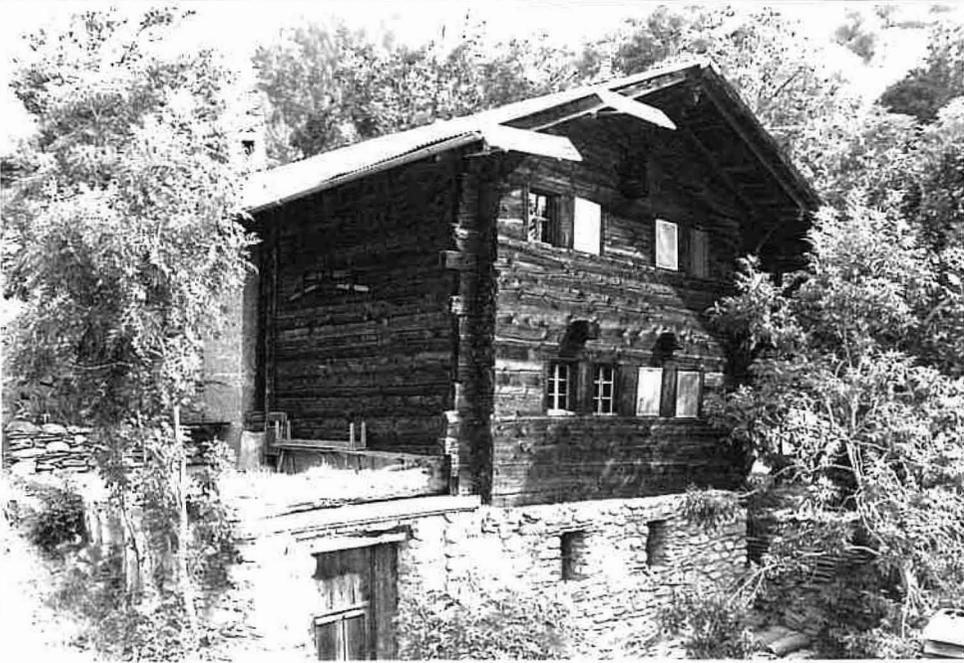
Gemeinde: Niedergesteln	Ort: Brägji	Inv.-Nr.: 17

Datierung: 1561
		Klassierung: 1 <input checked="" type="checkbox"/> - ursprüngliche Gebäude, in ihrem Originalzustand erhalten - ursprüngliche Gebäude mit leichten Änderungen (Dach etc.) - ursprüngliche, umgenutzte Gebäude mit Beachtung der Typologie
		2 <input type="checkbox"/> - ursprüngliche, erneuerte Gebäude mit Veränderungen und/oder wichtigen Änderungen - ursprüngliche, umgenutzte Gebäude, Typologie entstellt - Gebäude jüngeren Datums mit Beachtung der Typologie - Gebäude jüngeren Datums mit teilweiser Beachtung der Typologie (neutral)
		3 <input type="checkbox"/> - ursprüngliche, umgenutzte Gebäude mit Änderungen der ursprünglichen örtlichen Typologie - ursprüngliche, umgenutzte Gebäude ohne Beachtung der Typologie - Gebäude jüngeren Datums, ohne Beachtung der örtlichen Typologie 0 <input type="checkbox"/> - ursprüngliche Gebäude in ihrem Originalzustand zerfallen

Beschrieb: Wohngebäude, 2-geschossig, genutzt, Kellergeschoss, gemauert, erneuert, gemauertes Hinterhaus, Blockaufbau mit unregelmässigem Gwätt, Fenster im traditionellen Stil erneuert, Würzelfries ober- und unterhalb der Fenster, verzierte Pfetten, mit Schwalbenschwanzabschluss, an der Ostseite im 2. OG Laube, Blechdach,		Plan: 2
Bemerkungen: Sonnenkollektoren		Film: 1
		Negativ: 28

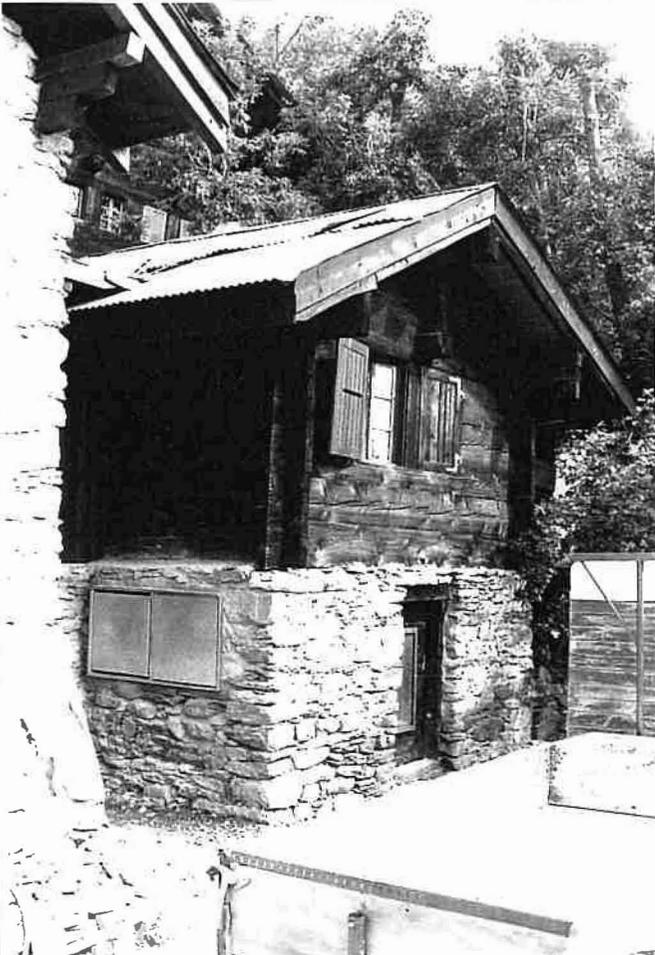
Beschrieb: Stall / Scheune, ungenutzt, Sockelgeschoss traditionell erneuert, regelmässiger kleiner Blockaufbau, Dachaufbau erneuert (Doppeldach mit Blech gedeckt,	Inv.-Nr.: 18
		Datierung: 1920
		Klassierung: 1 <input type="checkbox"/> - ursprüngliche Gebäude, in ihrem Originalzustand erhalten - ursprüngliche Gebäude mit leichten Änderungen (Dach etc.) - ursprüngliche, umgenutzte Gebäude mit Beachtung der Typologie
		2 <input checked="" type="checkbox"/> - ursprüngliche, erneuerte Gebäude mit Veränderungen und/oder wichtigen Änderungen - ursprüngliche, umgenutzte Gebäude, Typologie entstellt - Gebäude jüngeren Datums mit Beachtung der Typologie - Gebäude jüngeren Datums mit teilweiser Beachtung der Typologie (neutral)
Bemerkungen: grosse Fenster, Dachaufbau		3 <input type="checkbox"/> - ursprüngliche, umgenutzte Gebäude mit Änderungen der ursprünglichen örtlichen Typologie - ursprüngliche, umgenutzte Gebäude ohne Beachtung der Typologie - Gebäude jüngeren Datums, ohne Beachtung der örtlichen Typologie 0 <input type="checkbox"/> - ursprüngliche Gebäude in ihrem Originalzustand zerfallen

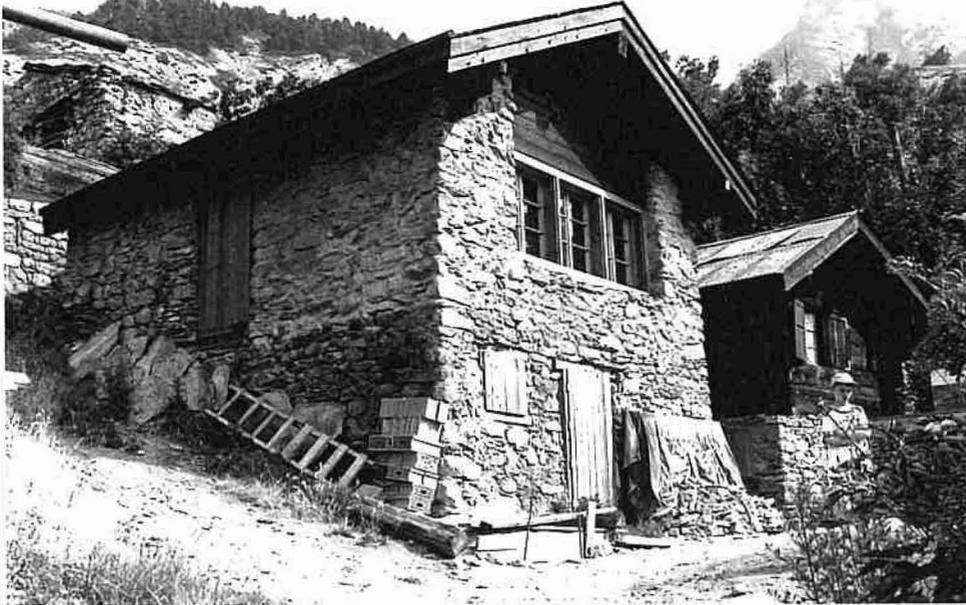
Gemeinde: Niedergesteln Ort: Brägji	Inv.-Nr.: 19

<p>Beschrieb: Wohnhaus, erneuert, genutzt umgebaute Stall/Scheune, Mauerwerk erneuert, aus grob behauenen Steinen, grob verputzt, Holzeinsätze neu mit Fenstern, sonst ursprüngliche Typologie gut erhalten, Dachaufbau erneuert, Steinplattendach</p>	Datierung: erneuert
	Klassierung: 1 <input type="checkbox"/> - ursprüngliche Gebäude, in ihrem Originalzustand erhalten - ursprüngliche Gebäude mit leichten Änderungen (Dach etc.) - ursprüngliche, umgenutzte Gebäude mit Beachtung der Typologie 2 <input type="checkbox"/> - ursprüngliche, erneuerte Gebäude mit Veränderungen und/oder wichtigen Änderungen - ursprüngliche, umgenutzte Gebäude, Typologie entsteht - Gebäude jüngeren Datums mit Beachtung der Typologie - Gebäude jüngeren Datums mit teilweiser Beachtung der Typologie (neutral) 3 <input checked="" type="checkbox"/> - ursprüngliche, umgenutzte Gebäude mit Änderungen der ursprünglichen örtlichen Typologie - ursprüngliche, umgenutzte Gebäude ohne Beachtung der Typologie - Gebäude jüngeren Datums, ohne Beachtung der örtlichen Typologie 0 <input type="checkbox"/> - ursprüngliche Gebäude in ihrem Originalzustand zerfallen

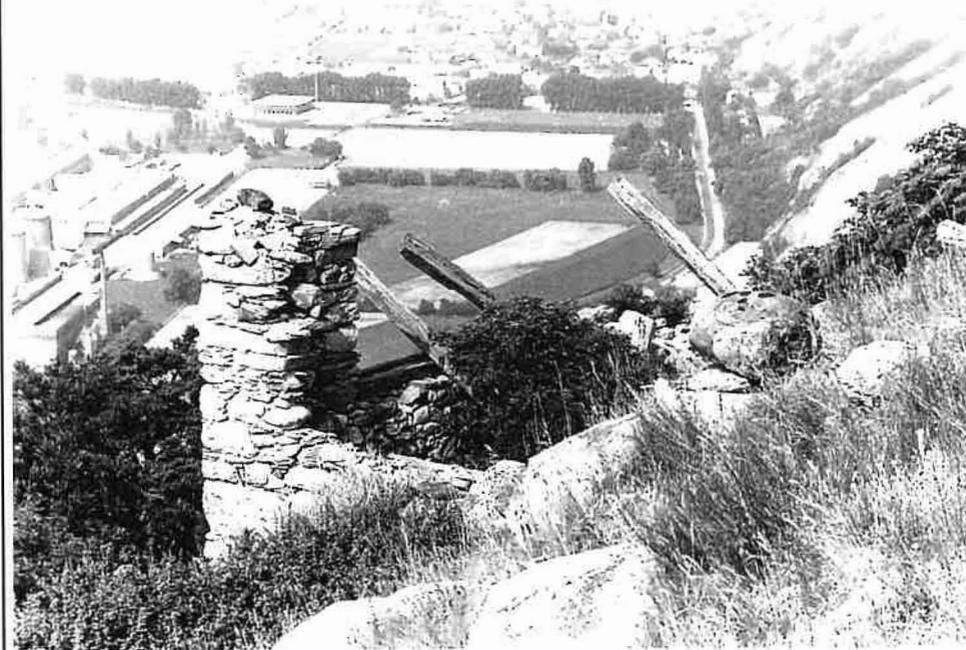
<p>Beschrieb: ehemaliges Wohnhaus, verfallen, Ruine</p>	Inv.-Nr.: 20
	Datierung:
	Klassierung: 1 <input type="checkbox"/> - ursprüngliche Gebäude, in ihrem Originalzustand erhalten - ursprüngliche Gebäude mit leichten Änderungen (Dach etc.) - ursprüngliche, umgenutzte Gebäude mit Beachtung der Typologie 2 <input type="checkbox"/> - ursprüngliche, erneuerte Gebäude mit Veränderungen und/oder wichtigen Änderungen - ursprüngliche, umgenutzte Gebäude, Typologie entsteht - Gebäude jüngeren Datums mit Beachtung der Typologie - Gebäude jüngeren Datums mit teilweiser Beachtung der Typologie (neutral) 3 <input type="checkbox"/> - ursprüngliche, umgenutzte Gebäude mit Änderungen der ursprünglichen örtlichen Typologie - ursprüngliche, umgenutzte Gebäude ohne Beachtung der Typologie - Gebäude jüngeren Datums, ohne Beachtung der örtlichen Typologie 0 <input checked="" type="checkbox"/> - ursprüngliche Gebäude in ihrem Originalzustand zerfallen

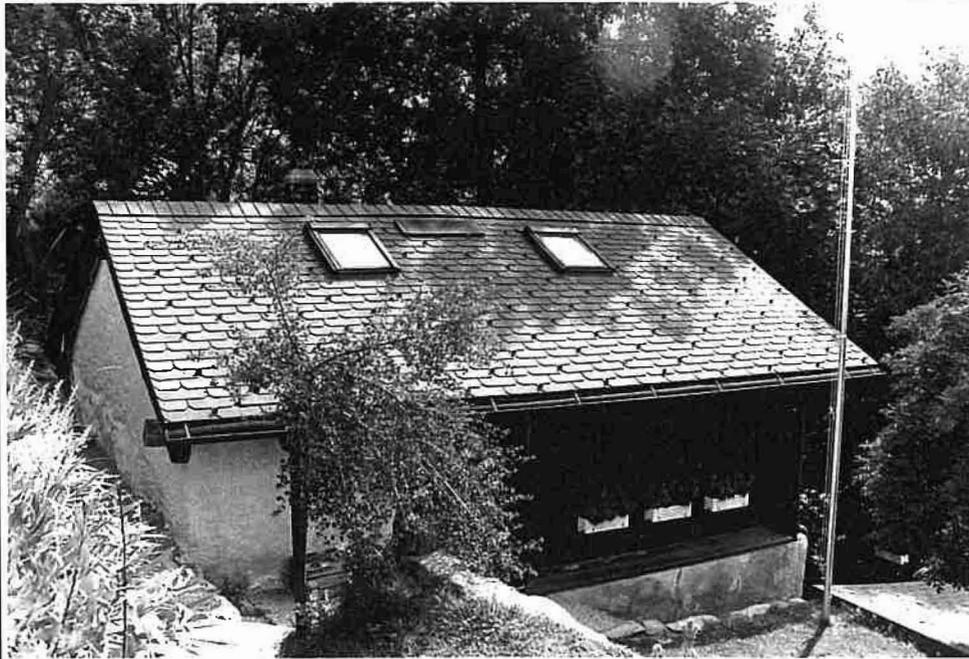
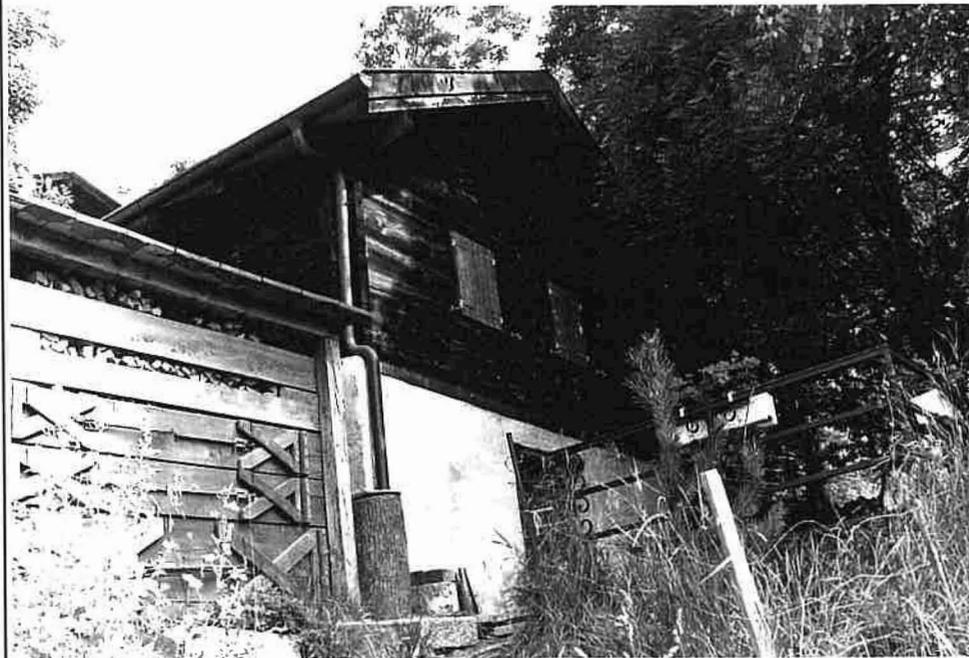
Inv.-Nr.:

Wohnhaus, genutzt,

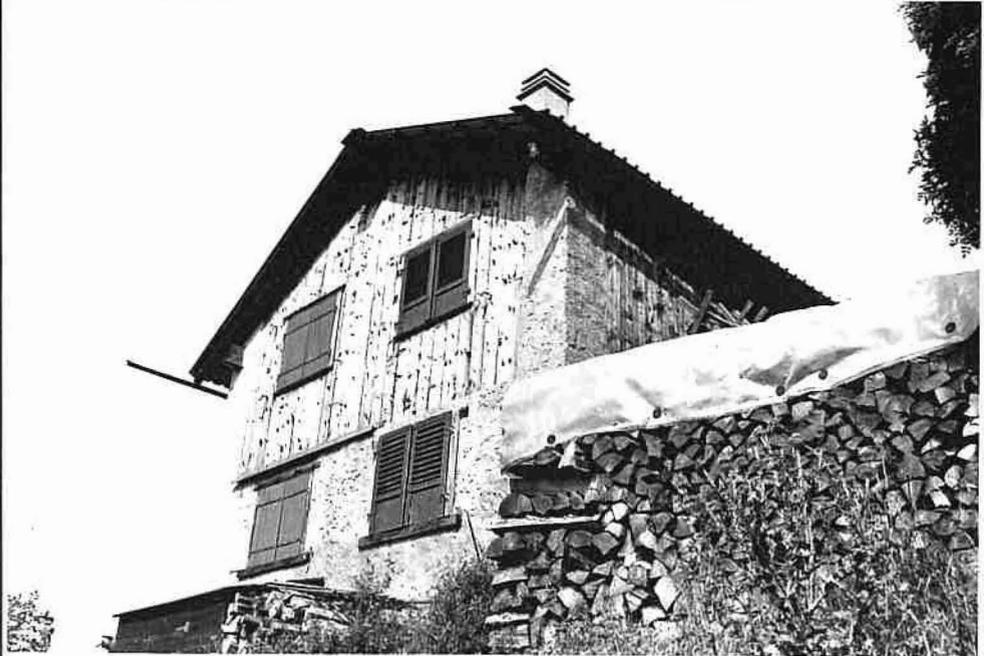
Gemeinde: Niedergesteln	Inv.-Nr.: 22
Ort: Brägji	Datierung: neu

Plan: 2
	Film: 1
	Negativ: 33, 35
Beschrieb: Chalet, genutzt, Kellergeschoss gemauert, Aufbau an den Ecken gemauert, dazwischen Holz, aufrechtstehende Bretter, Profilblechdach, jüngeres Gebäude, ohne Beachtung der örtlichen Typologie
