28-OP.22 Gemeinde Niedergesteln

Hinweisinventar zu den

Sonderzonen (Maiensäss- und Erhaltungszonen)

Dezember 1996 / rev. Dezember 1999

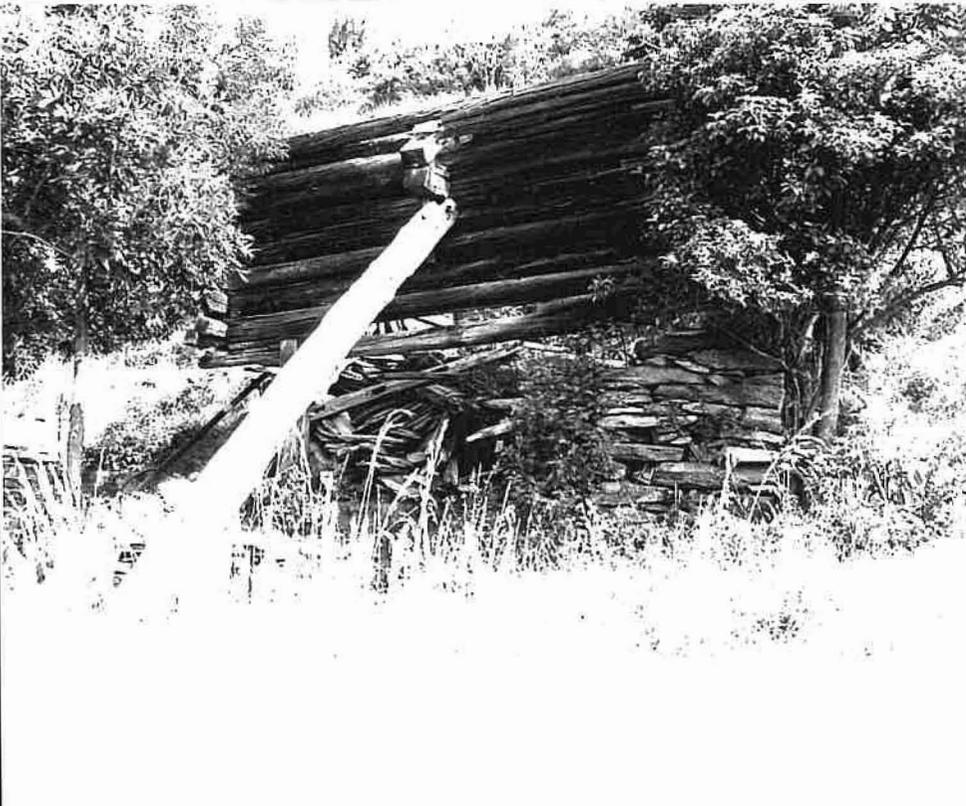
Gemeinde: Niedergesteln Ort: Zum Stei	Inv.-Nr.: 23

<p data-bbox="199 981 1141 1131">Beschrieb: Stadel, stark ruinös, Stützel eingefallen, ebenso Dach, sehr alter Blockaufbau aus behauenen Balken, unregelmässiges Gwätt, Aufbau ebenfalls stark ruinös, Unterbau Trockenmauer, z.T. verfallen</p>	Datierung:
	Klassierung: 1 <input type="checkbox"/> - ursprüngliche Gebäude, in ihrem Originalzustand erhalten - ursprüngliche Gebäude mit leichten Änderungen (Dach etc.) - ursprüngliche, umgenutzte Gebäude mit Beachtung der Typologie 2 <input type="checkbox"/> - ursprüngliche, erneuerte Gebäude mit Veränderungen und/oder wichtigen Änderungen - ursprüngliche, umgenutzte Gebäude, Typologie entstellt - Gebäude jüngeren Datums mit Beachtung der Typologie - Gebäude jüngeren Datums mit teilweiser Beachtung der Typologie (neutral) 3 <input type="checkbox"/> - ursprüngliche, umgenutzte Gebäude mit Änderungen der ursprünglichen örtlichen Typologie - ursprüngliche, umgenutzte Gebäude ohne Beachtung der Typologie - Gebäude jüngeren Datums, ohne Beachtung der örtlichen Typologie 0 <input checked="" type="checkbox"/> - ursprüngliche Gebäude in ihrem Originalzustand zerfallen

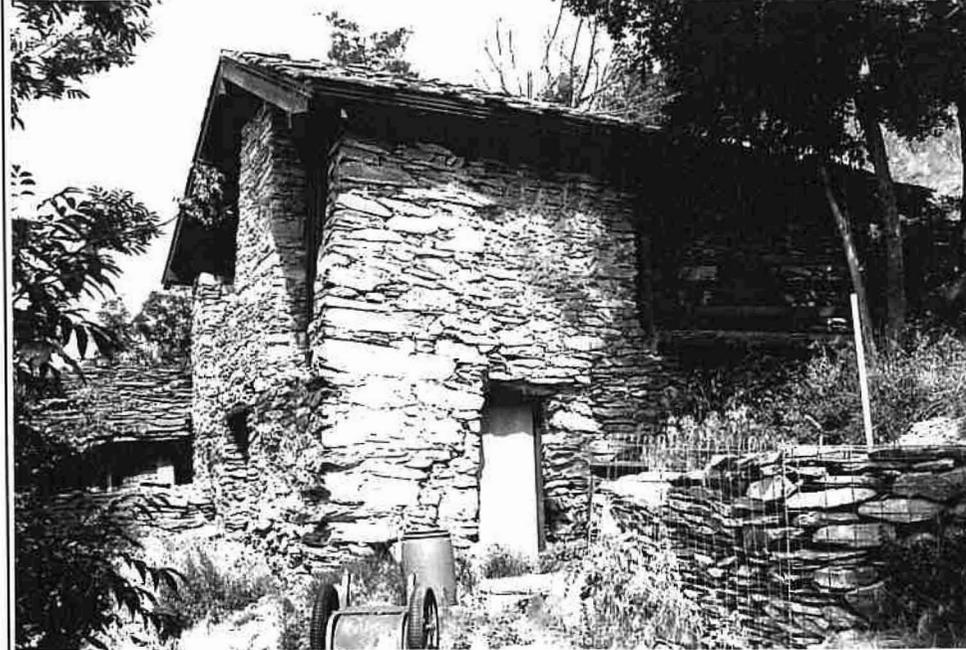
<p data-bbox="199 2011 1093 2101">Beschrieb: Stall / Scheune, genutzt, aus Bruchsteinen gemauerter Bau, quadratisch, grosses Volumen an der Giebelseite, grosse Öffnungen mit Holzplatten versperrt, Steinplattendach</p>	Inv.-Nr.: 24
	Datierung: vor 1940
	Klassierung: 1 <input checked="" type="checkbox"/> - ursprüngliche Gebäude, in ihrem Originalzustand erhalten - ursprüngliche Gebäude mit leichten Änderungen (Dach etc.) - ursprüngliche, umgenutzte Gebäude mit Beachtung der Typologie 2 <input type="checkbox"/> - ursprüngliche, erneuerte Gebäude mit Veränderungen und/oder wichtigen Änderungen - ursprüngliche, umgenutzte Gebäude, Typologie entstellt - Gebäude jüngeren Datums mit Beachtung der Typologie - Gebäude jüngeren Datums mit teilweiser Beachtung der Typologie (neutral) 3 <input type="checkbox"/> - ursprüngliche, umgenutzte Gebäude mit Änderungen der ursprünglichen örtlichen Typologie - ursprüngliche, umgenutzte Gebäude ohne Beachtung der Typologie - Gebäude jüngeren Datums, ohne Beachtung der örtlichen Typologie 0 <input type="checkbox"/> - ursprüngliche Gebäude in ihrem Originalzustand zerfallen

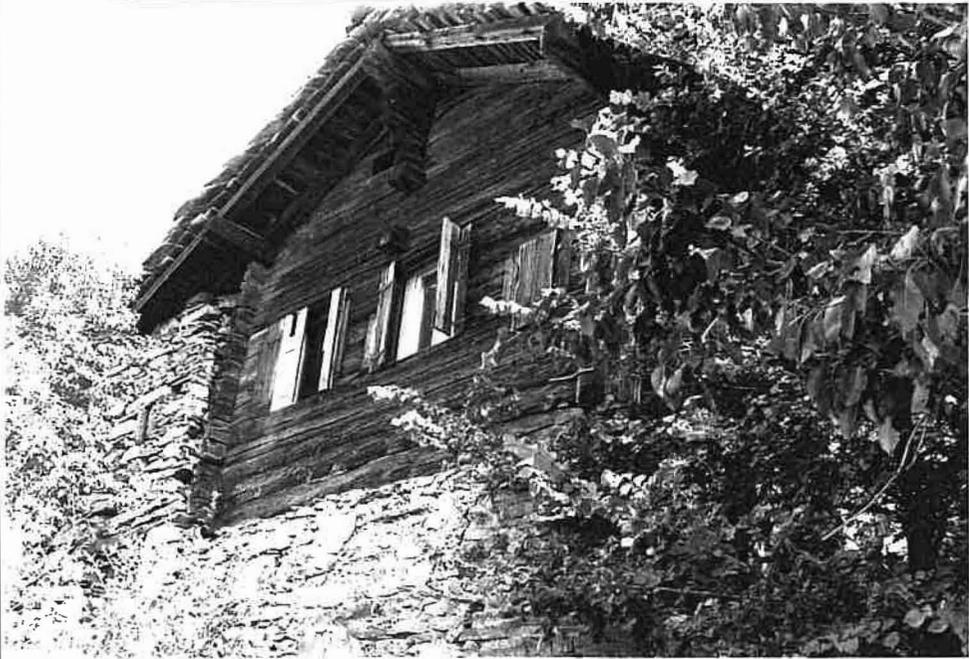
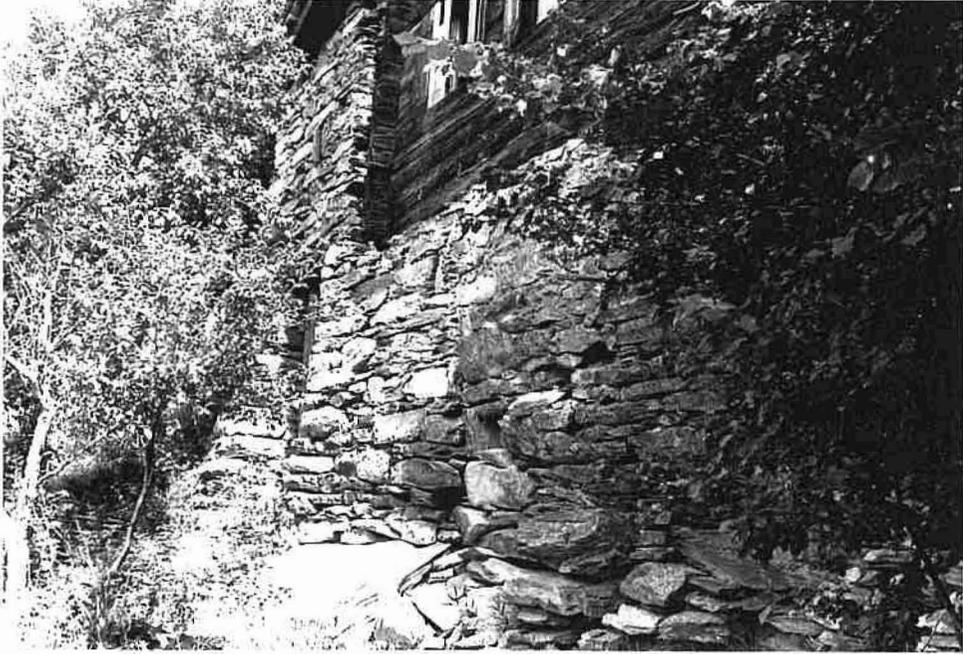
Gemeinde: Niedergesteln	Ort: Zum Stei	Inv.-Nr.: 25

Datierung: vor 1940
		Klassierung: 1 <input checked="" type="checkbox"/> - ursprüngliche Gebäude, in ihrem Originalzustand erhalten - ursprüngliche Gebäude mit leichten Änderungen (Dach etc.) - ursprüngliche, umgenutzte Gebäude mit Beachtung der Typologie 2 <input type="checkbox"/> - ursprüngliche, erneuerte Gebäude mit Veränderungen und/oder wichtigen Änderungen - ursprüngliche, umgenutzte Gebäude, Typologie entstellt - Gebäude jüngeren Datums mit Beachtung der Typologie - Gebäude jüngeren Datums mit teilweiser Beachtung der Typologie (neutral) 3 <input type="checkbox"/> - ursprüngliche, umgenutzte Gebäude mit Änderungen der ursprünglichen örtlichen Typologie - ursprüngliche, umgenutzte Gebäude ohne Beachtung der Typologie - Gebäude jüngeren Datums, ohne Beachtung der örtlichen Typologie 0 <input type="checkbox"/> - ursprüngliche Gebäude in ihrem Originalzustand zerfallen

Beschrieb: Wohnhaus, nicht genutzt, Kellergeschoss Bruchsteinmauer grob verputzt, mit Kalk gebunden, hoher Sockel aufgrund der steilen Hanglage, Feuerhaus an der Westseite, gemauert mit ursprünglichen Öffnungen, Wohnteil Blockaufbau mit unregelmässigem Gwätt, Steinplattendach, schönes altes Haus ohne störende Elemente, jedoch z.T. renovationsbedürftig		Plan: 2 Film: 2 Negativ: 4,5

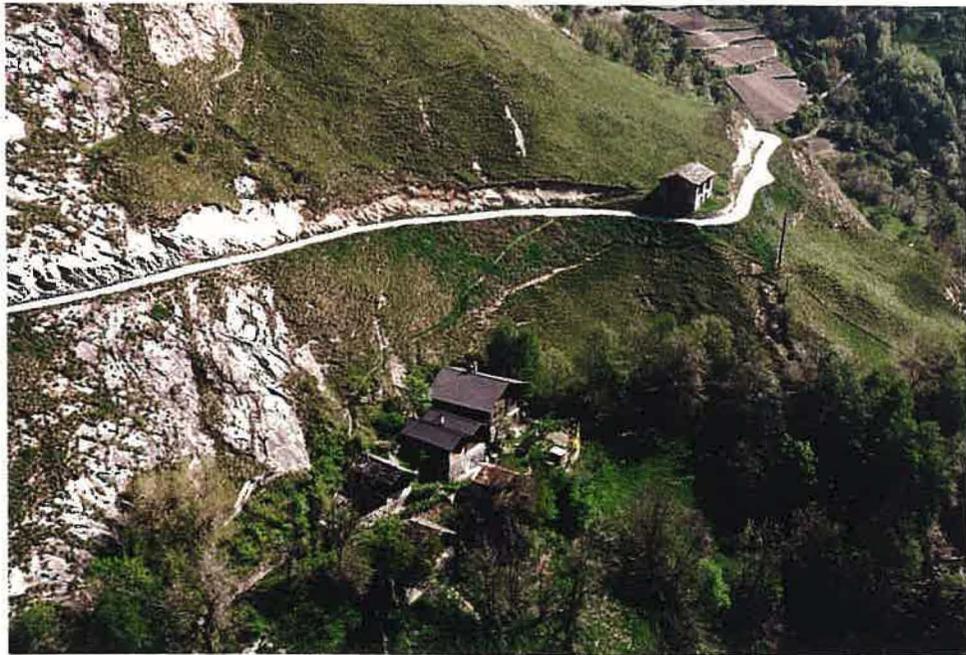
Foto: *Wasserleite* Film: *1* Negativ: *16*

Kriterium	zu erfüllenden Bedingungen
1	Region <i>Westlich Raron</i>	<i>Kanton Wallis</i>
2	Höhe <i>ca. 900 m.ü.M</i>	<i>1000 - 2000 m.ü.M</i>
3	Lage zum Dorf <i>oberhalb</i>	<i>oberhalb des Dorfes</i>
4	Lage zur oberen Waldgrenze <i>unterhalb</i>	<i>unterhalb der oberen Waldgrenze</i>
5	Gebietsabgrenzung <i>grössere, unbestockte Fläche auf offener Lichtung</i>	<i>die ursprünglich unbestockte Fläche</i>
6	Voraussetzung in bezug auf Bausubstanz <i>8 Gebäude</i>	<i>Existenz von Gebäuden</i>

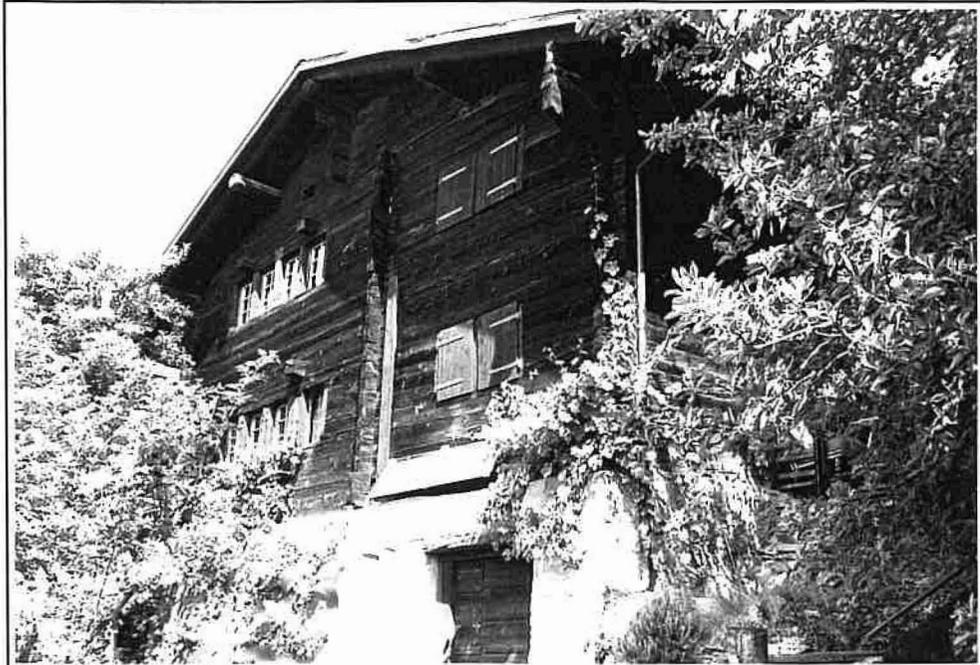
Gemeinde: Niedergesteln Ort: Wasserleite	Inv.-Nr.: 26

<p>Beschrieb: Wohnhaus, genutzt, 2-geschossig KG und Hinterhaus gemauert, grob verputzt, erneuert, Blockaufbau 2-geschossig, grosses Volumen, mit eigener Stube + Kammer, ursprüngliche Fenster vergrössert, dadurch Würfelries durchschnitten, schöne alte Kellertür, geschweifte Pfetten, Eternitdach</p> <p>Störelemente: neuzeitliche Elemente wie Solarpanel, Glasziegel an der Westseite</p>	Datierung: 1616
	Klassierung: 1 <input checked="" type="checkbox"/> - ursprüngliche Gebäude, in ihrem Originalzustand erhalten - ursprüngliche Gebäude mit leichten Änderungen (Dach etc.) - ursprüngliche, umgenutzte Gebäude mit Beachtung der Typologie
	2 <input type="checkbox"/> - ursprüngliche, erneuerte Gebäude mit Veränderungen und/oder wichtigen Änderungen - ursprüngliche, umgenutzte Gebäude, Typologie entstellt - Gebäude jüngeren Datums mit Beachtung der Typologie - Gebäude jüngeren Datums mit teilweiser Beachtung der Typologie (neutral)

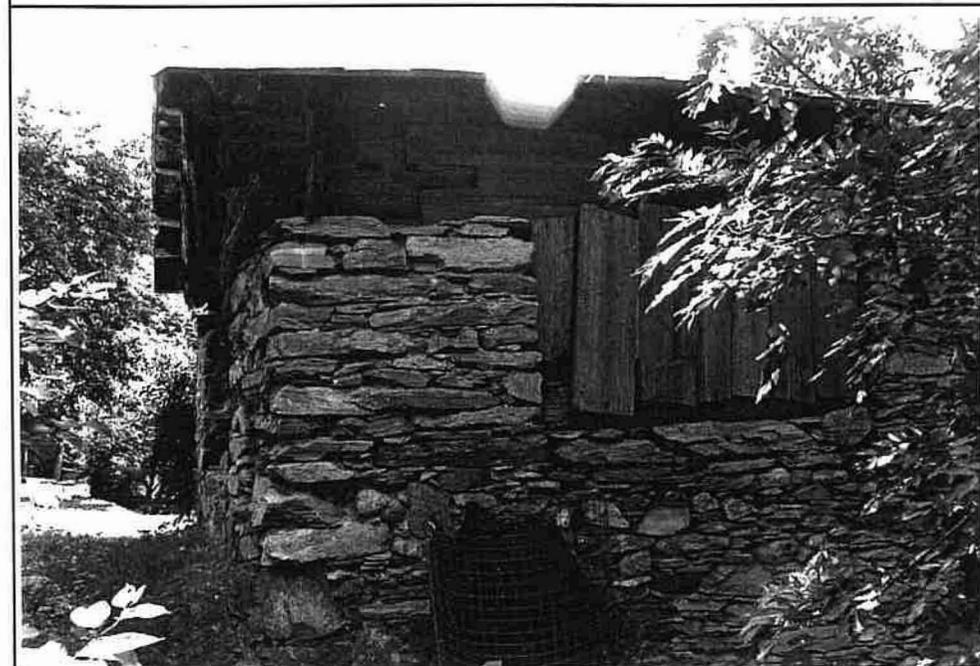
<p>Beschrieb: Stall / Scheune, nicht genutzt, 2/3 des Baus gemauert, Bruchsteine Trockenmauer, lose mit Kalk verbunden, darüber ein- facher Blockbau, teilweise ersetzt, Dach notdürftig mit Blech gedeckt, Gebäude renovationsbedürftig</p>	Inv.-Nr.: 27
	Datierung: 18. Jahrh.
	Klassierung: 1 <input checked="" type="checkbox"/> - ursprüngliche Gebäude, in ihrem Originalzustand erhalten - ursprüngliche Gebäude mit leichten Änderungen (Dach etc.) - ursprüngliche, umgenutzte Gebäude mit Beachtung der Typologie
	2 <input type="checkbox"/> - ursprüngliche, erneuerte Gebäude mit Veränderungen und/oder wichtigen Änderungen - ursprüngliche, umgenutzte Gebäude, Typologie entstellt - Gebäude jüngeren Datums mit Beachtung der Typologie - Gebäude jüngeren Datums mit teilweiser Beachtung der Typologie (neutral)

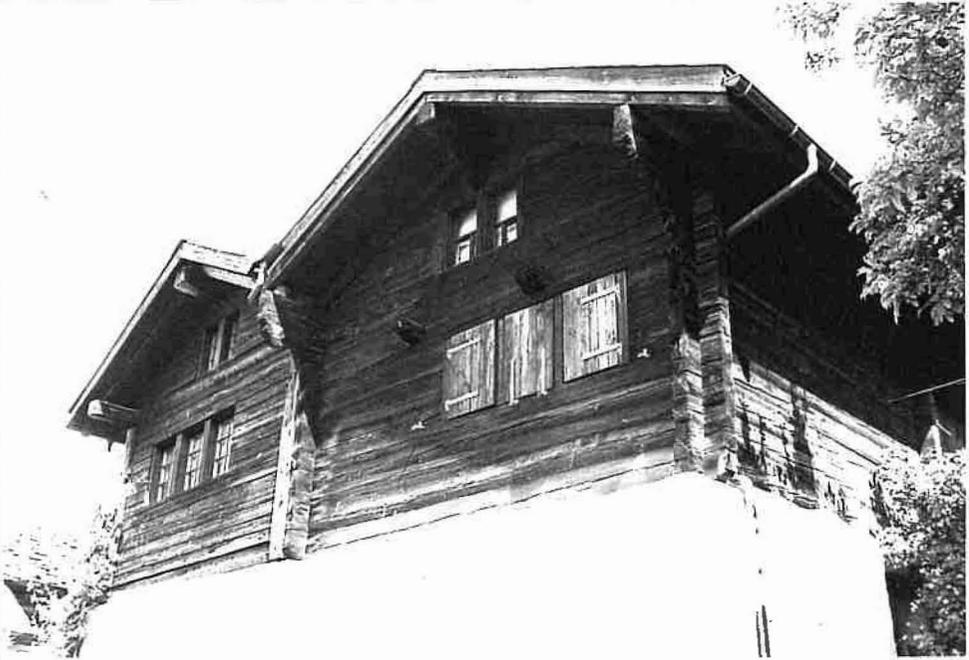
Gemeinde: Niedergesteln	Ort: Wasserleite	Inv.-Nr.: 28

Datierung: 18. Jahrh.
		Klassierung: 1 <input type="checkbox"/> - ursprüngliche Gebäude, in ihrem Originalzustand erhalten - ursprüngliche Gebäude mit leichten Änderungen (Dach etc.) - ursprüngliche, umgenutzte Gebäude mit Beachtung der Typologie
		2 <input checked="" type="checkbox"/> - ursprüngliche, erneuerte Gebäude mit Veränderungen und/oder wichtigen Änderungen - ursprüngliche, umgenutzte Gebäude, Typologie entstellt - Gebäude jüngeren Datums mit Beachtung der Typologie - Gebäude jüngeren Datums mit teilweiser Beachtung der Typologie (neutral)
		3 <input type="checkbox"/> - ursprüngliche, umgenutzte Gebäude mit Änderungen der ursprünglichen örtlichen Typologie - ursprüngliche, umgenutzte Gebäude ohne Beachtung der Typologie - Gebäude jüngeren Datums, ohne Beachtung der örtlichen Typologie
		0 <input type="checkbox"/> - ursprüngliche Gebäude in ihrem Originalzustand zerfallen

Beschrieb: Wohngebäude, genutzt links Inv. Nr. 28 ursprünglich Stall / Scheune, umgebaut und erhöht neu als Wohngebäude, Giebeldach in Eternit, sonst traditionelle Bauart beachtet, an der Westseite Laube,		Plan: 2 Film: 2 Negativ: 7

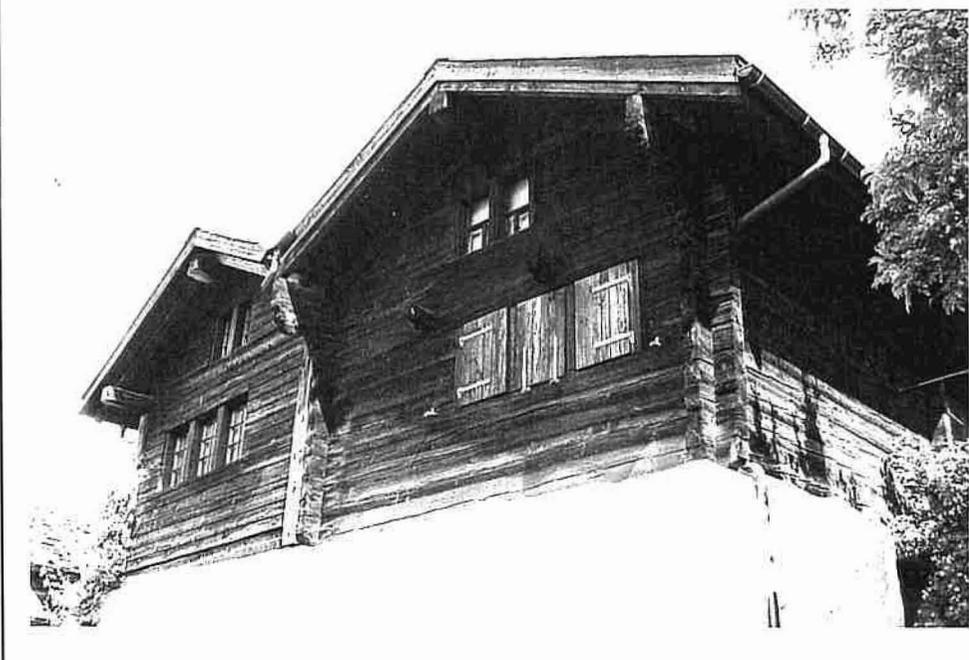
Inv.-Nr.: 29

Datierung:
		Klassierung: 1 <input checked="" type="checkbox"/> - ursprüngliche Gebäude, in ihrem Originalzustand erhalten - ursprüngliche Gebäude mit leichten Änderungen (Dach etc.) - ursprüngliche, umgenutzte Gebäude mit Beachtung der Typologie
		2 <input type="checkbox"/> - ursprüngliche, erneuerte Gebäude mit Veränderungen und/oder wichtigen Änderungen - ursprüngliche, umgenutzte Gebäude, Typologie entstellt - Gebäude jüngeren Datums mit Beachtung der Typologie - Gebäude jüngeren Datums mit teilweiser Beachtung der Typologie (neutral)
		3 <input type="checkbox"/> - ursprüngliche, umgenutzte Gebäude mit Änderungen der ursprünglichen örtlichen Typologie - ursprüngliche, umgenutzte Gebäude ohne Beachtung der Typologie - Gebäude jüngeren Datums, ohne Beachtung der örtlichen Typologie
		0 <input type="checkbox"/> - ursprüngliche Gebäude in ihrem Originalzustand zerfallen
Beschrieb: Wohngebäude, genutzt rechts Inv. Nr. 29 Gebäude weitgehend ursprünglich erhalten, Sockel (KG) erneuert, grob verputzt, weiss getüncht, geschweifte Pfetten als Zierelemente, Giebeldach in Eternit		Plan: 2 Film: 2 Negativ: 7

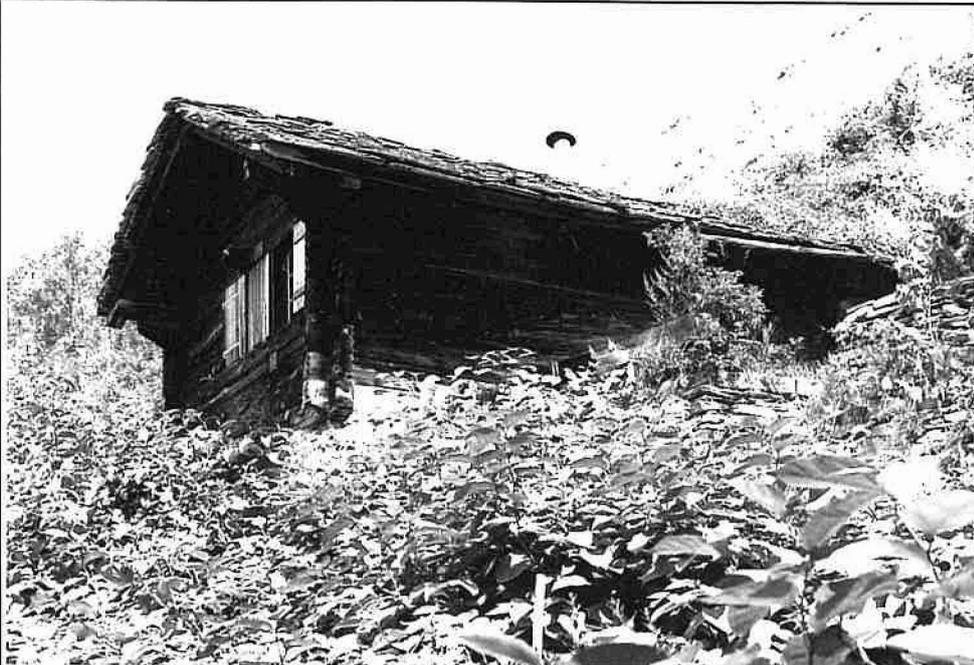
Gemeinde: Niedergesteln	Ort: Wasserleite	Inv.-Nr.: 30

Datierung: 1858
		Klassierung:
		<input checked="" type="checkbox"/> 1 - ursprüngliche Gebäude, in ihrem Originalzustand erhalten - ursprüngliche Gebäude mit leichten Änderungen (Dach etc.) - ursprüngliche, ungenutzte Gebäude mit Beachtung der Typologie
		<input type="checkbox"/> 2 - ursprüngliche, erneuerte Gebäude mit Veränderungen und/oder wichtigen Änderungen - ursprüngliche, ungenutzte Gebäude, Typologie entfällt - Gebäude jüngeren Datums mit Beachtung der Typologie - Gebäude jüngeren Datums mit teilweiser Beachtung der Typologie (neutral)
		<input type="checkbox"/> 3 - ursprüngliche, ungenutzte Gebäude mit Änderungen der ursprünglichen örtlichen Typologie - ursprüngliche, ungenutzte Gebäude ohne Beachtung der Typologie - Gebäude jüngeren Datums, ohne Beachtung der örtlichen Typologie
Beschrieb: Wohnhaus, nicht genutzt, Kellergeschoss, gemauert aus grob behauenen Steinen, mit Kalk gebunden, stellenweise alter Verputz vorhanden, darüber Blockaufbau mit ursprünglichen Fenstern, Verzierungen an Gwättreihen und Pfetten, Steinplattendach		<input type="checkbox"/> 0 - ursprüngliche Gebäude in ihrem Originalzustand zerfallen

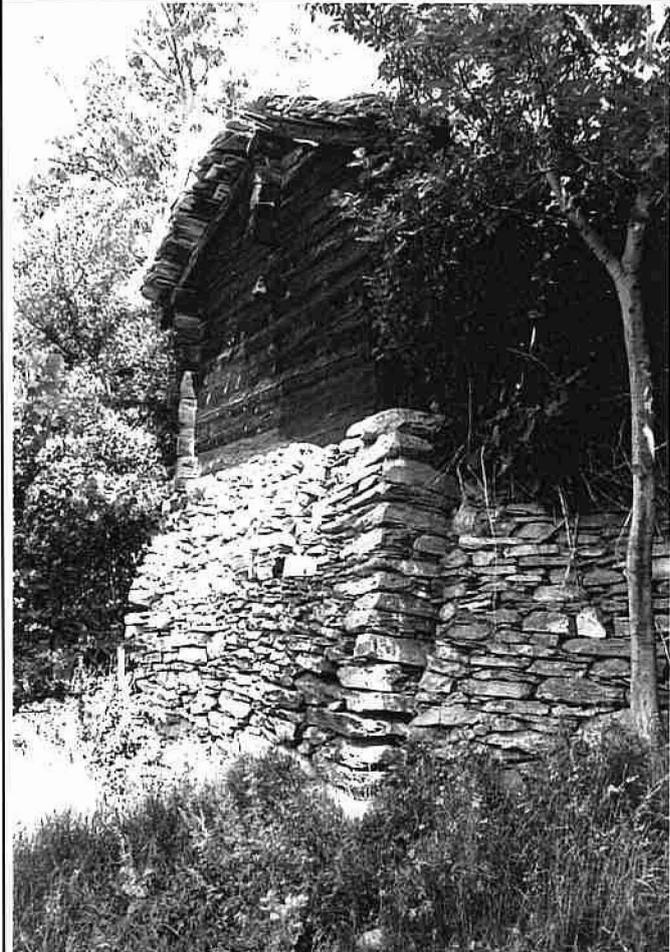
Beschrieb: Stall Scheune, nicht genutzt, hoher Mauersockel aus Bruchsteinen, Trockenmauer, darüber Blockaufbau, Steinplattendach Gebäude renovationsbedürftig	Inv.-Nr.: 31
		Datierung: vor 1940
		Klassierung:
		<input checked="" type="checkbox"/> 1 - ursprüngliche Gebäude, in ihrem Originalzustand erhalten - ursprüngliche Gebäude mit leichten Änderungen (Dach etc.) - ursprüngliche, ungenutzte Gebäude mit Beachtung der Typologie
		<input type="checkbox"/> 2 - ursprüngliche, erneuerte Gebäude mit Veränderungen und/oder wichtigen Änderungen - ursprüngliche, ungenutzte Gebäude, Typologie entfällt - Gebäude jüngeren Datums mit Beachtung der Typologie - Gebäude jüngeren Datums mit teilweiser Beachtung der Typologie (neutral)
		<input type="checkbox"/> 3 - ursprüngliche, ungenutzte Gebäude mit Änderungen der ursprünglichen örtlichen Typologie - ursprüngliche, ungenutzte Gebäude ohne Beachtung der Typologie - Gebäude jüngeren Datums, ohne Beachtung der örtlichen Typologie

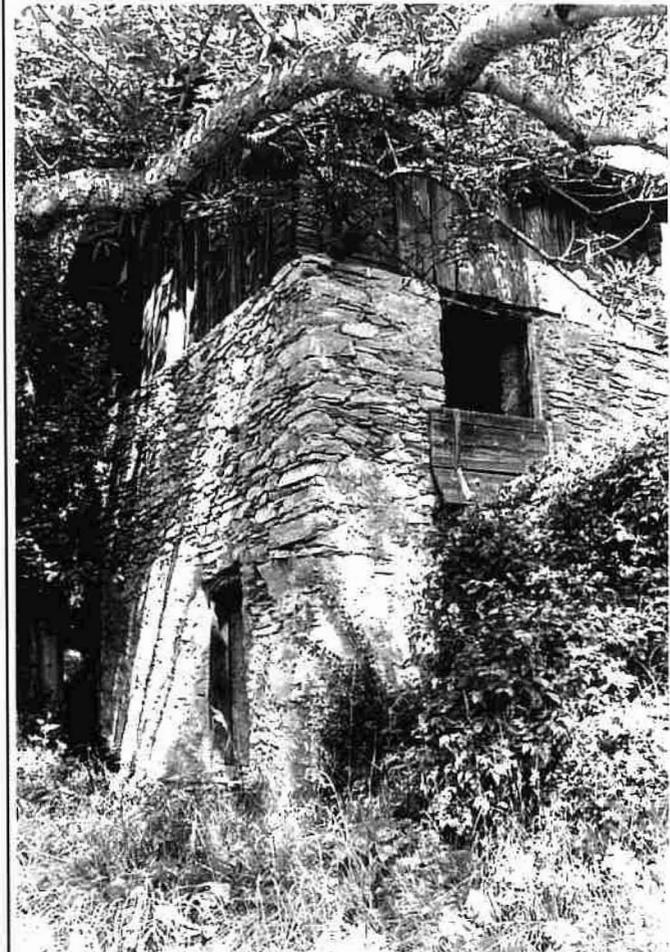
Beschrieb: Stall / Scheune nicht genutzt, hoher Mauersockel, 2-geschossig, grob behauene Steine, stellenweise verputzt, Blockaufbau, in der Mitte Brettereinsatz, Steinplattendach	Inv.-Nr.: 33
		Datierung: vor 1940
		Klassierung:
		<input checked="" type="checkbox"/> 1 - ursprüngliche Gebäude, in ihrem Originalzustand erhalten - ursprüngliche Gebäude mit leichten Änderungen (Dach etc.) - ursprüngliche, ungenutzte Gebäude mit Beachtung der Typologie
		<input type="checkbox"/> 2 - ursprüngliche, erneuerte Gebäude mit Veränderungen und/oder wichtigen Änderungen - ursprüngliche, ungenutzte Gebäude, Typologie entstellt - Gebäude jüngeren Datums mit Beachtung der Typologie - Gebäude jüngeren Datums mit teilweiser Beachtung der Typologie (neutral)
		<input type="checkbox"/> 3 - ursprüngliche, ungenutzte Gebäude mit Änderungen der ursprünglichen örtlichen Typologie - ursprüngliche, ungenutzte Gebäude ohne Beachtung der Typologie - Gebäude jüngeren Datums, ohne Beachtung der örtlichen Typologie

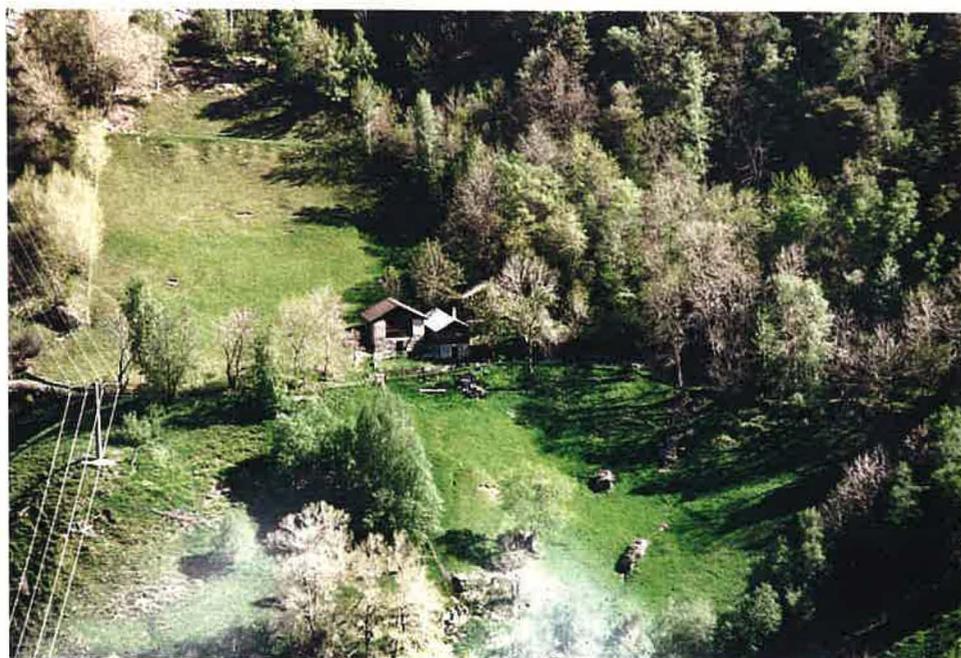
Foto: *Lüogju* Film: *1* Negativ: *11*

Kriterium	zu erfüllenden Bedingungen
1	Region <i>Westlich Raron</i>	<i>Kanton Wallis</i>
2	Höhe <i>ca. 900 m.ü.M</i>	<i>1000 - 2000 m.ü.M</i>
3	Lage zum Dorf <i>oberhalb</i>	<i>oberhalb des Dorfes</i>
4	Lage zur oberen Waldgrenze <i>unterhalb</i>	<i>unterhalb der oberen Waldgrenze</i>
5	Gebietsabgrenzung <i>grössere, unbestockte Fläche auf offener Lichtung</i>	<i>die ursprünglich unbestockte Fläche</i>
6	Voraussetzung in bezug auf Bausubstanz <i>3 Gebäude</i>	<i>Existenz von Gebäuden</i>

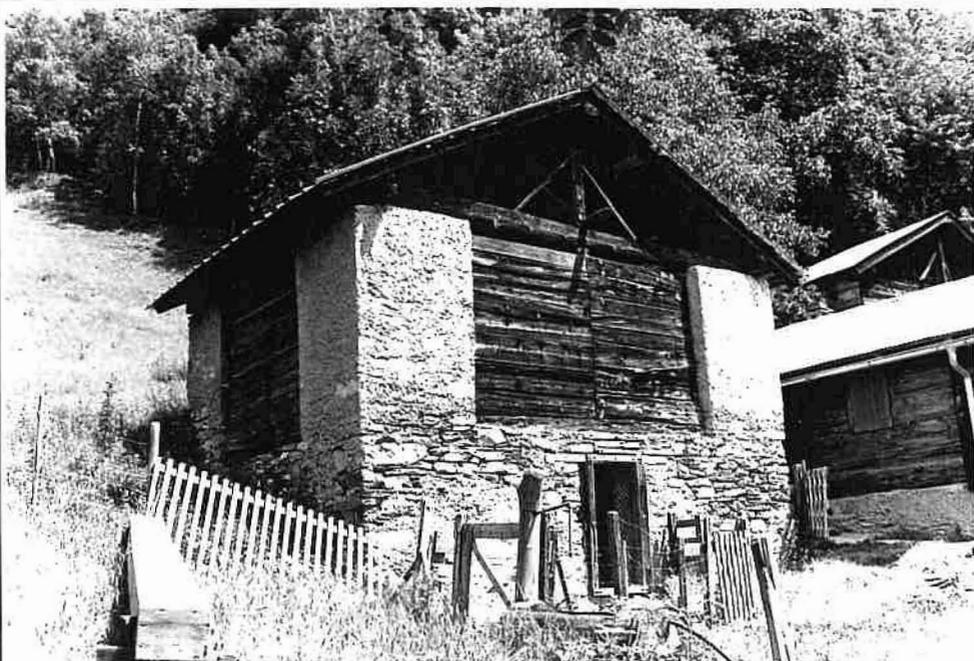
Gemeinde: Niedergesteln	Ort: Lügju	Inv.-Nr.: 34

Datierung: um 1920
		Klassierung: 1 <input checked="" type="checkbox"/> - ursprüngliche Gebäude, in ihrem Originalzustand erhalten - ursprüngliche Gebäude mit leichten Änderungen (Dach etc.) - ursprüngliche, ungenutzte Gebäude mit Beachtung der Typologie 2 <input type="checkbox"/> - ursprüngliche, erneuerte Gebäude mit Veränderungen und/oder wichtigen Änderungen - ursprüngliche, ungenutzte Gebäude, Typologie entstellt - Gebäude jüngeren Datums mit Beachtung der Typologie - Gebäude jüngeren Datums mit teilweiser Beachtung der Typologie (neutral) 3 <input type="checkbox"/> - ursprüngliche, ungenutzte Gebäude mit Änderungen der ursprünglichen örtlichen Typologie - ursprüngliche, ungenutzte Gebäude ohne Beachtung der Typologie - Gebäude jüngeren Datums, ohne Beachtung der örtlichen Typologie 0 <input type="checkbox"/> - ursprüngliche Gebäude in ihrem Originalzustand zerfallen

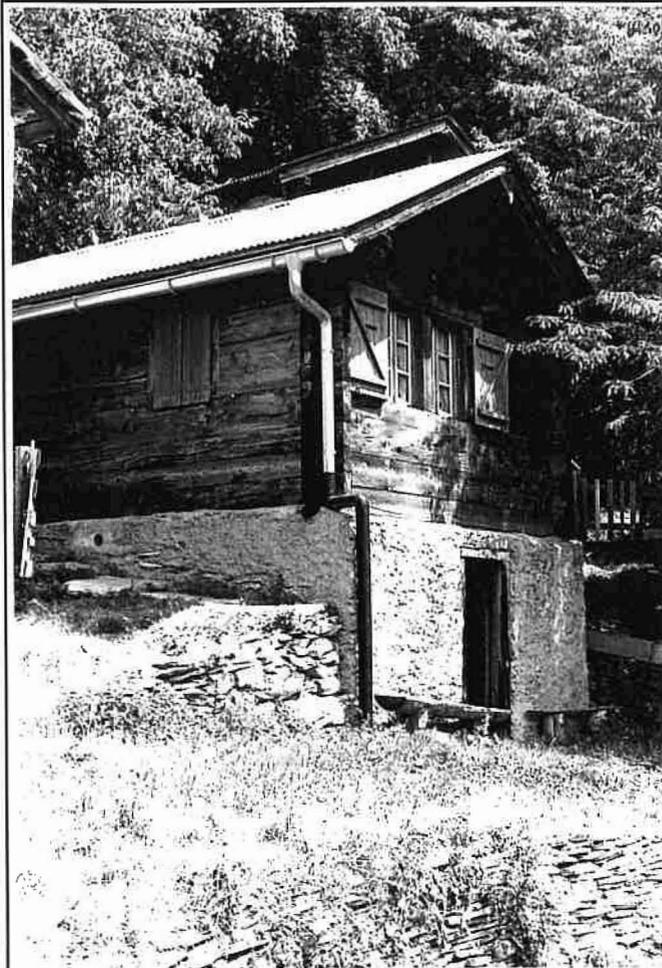
Beschrieb: Hütte, genutzt, KG + Hinterhaus gemauert, grob verputzt, darüber kleiner Blockaufbau, Fenster erneuert und vergrößert, Blechdach

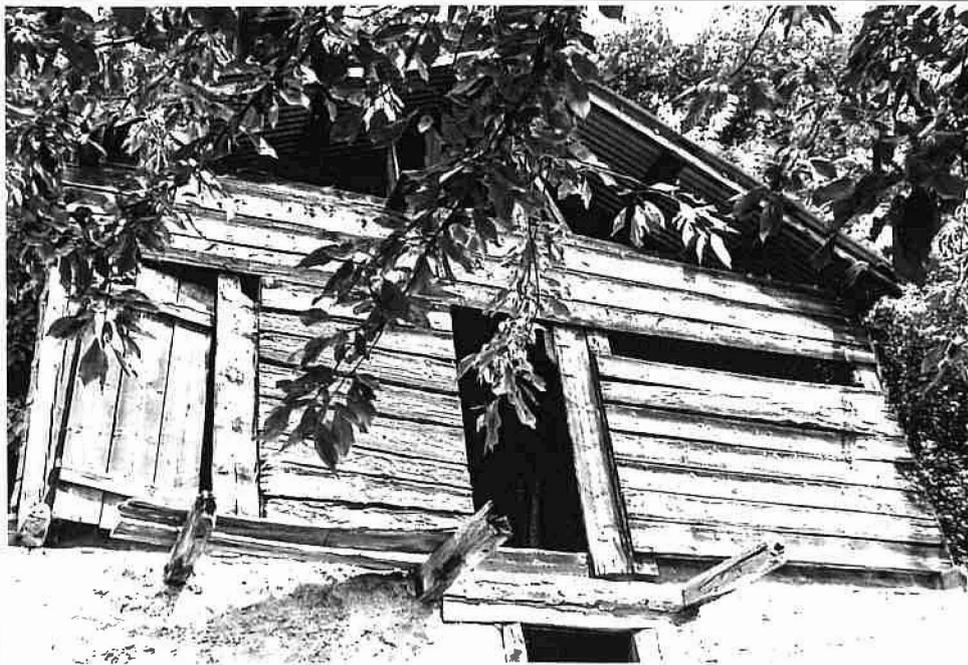
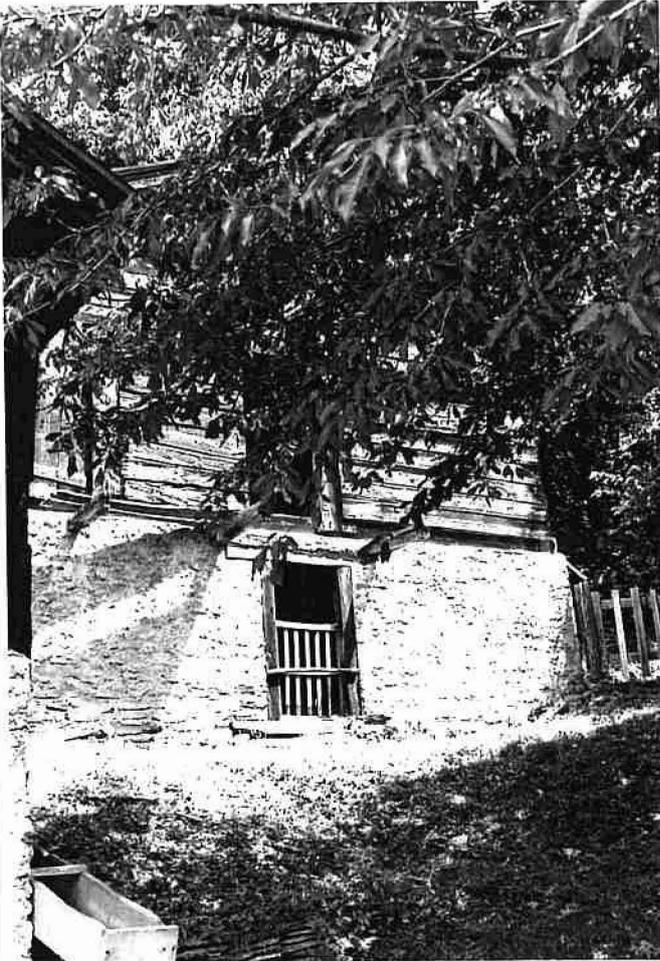
Inv.-Nr.: 36

Datierung: um 1930

Beschrieb: Stall / Scheune, genutzt, hohes Gebäude, Stall gemauert und grob verputzt, Aufbau reigelbauweise mit Brettern verkleidet, Blechdach
