Inventar des historischen Baubestandes Dorfzone D1

Tomigohüs/Niwärch

Teilweise Änderung der Nutzungsbestimmungen

AUSSERBERG, DORFZONE D, INVENTAR DES HISTOR. BAUBESTANDES

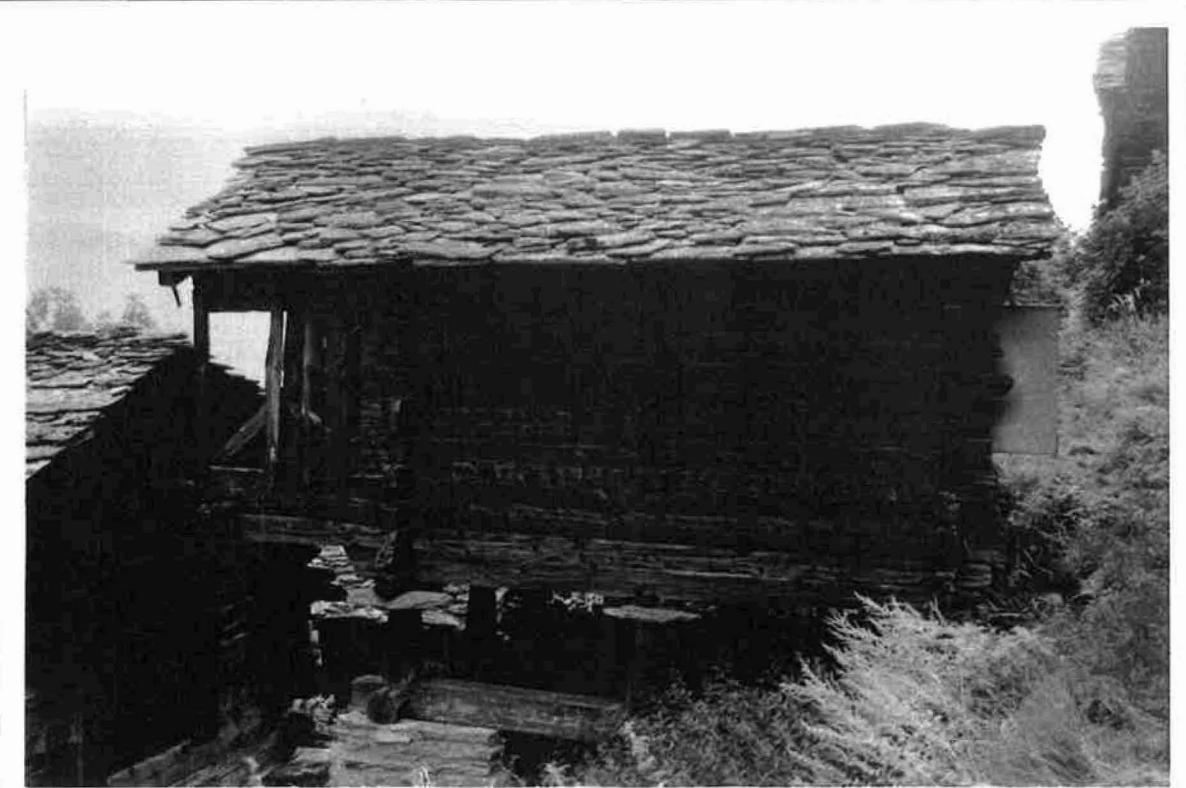
Ortsbezeichnung	Tomigohüs
Inventar Nr.	T 03/000
Film Nr.	3 (9A)
Objekt	Stadel
Datierung	-
Nutzung	nicht mehr genutzt
Zustand	teilweise renoviert (Stadelplane)
Eigenwert	erhaltenswert - wertvoll
Situationswert	wertvoll
Lage	Gebäudezeile (Ökonomiebauten, Ferienhäuser)
Zierelemente	
Störelemente	
Aufnahme	Sommer 1994
Beurteilung	Gestelzter Blockbau über Saal aus Mauerwerk/Fundamentmauer aus Bruchsteinen, renoviert, mit Zement befestigt/Stützeln der Stadelplane auf Steinplatten, die in einem Balkenkranz verankert sind/Blockwerk mit unregelmässigen Gwättköpfen/an der südlichen Giebelseite ein Vorbau als Laube/an der nördlichen Giebelseite kleine Firstpfetten, Eingang ins Gebäude/unter dem Eingang Bohlen des Tenna, in Firstrichtung verlaufend, podestartig vorkragend/Satteldach mit Schindeln gedeckt

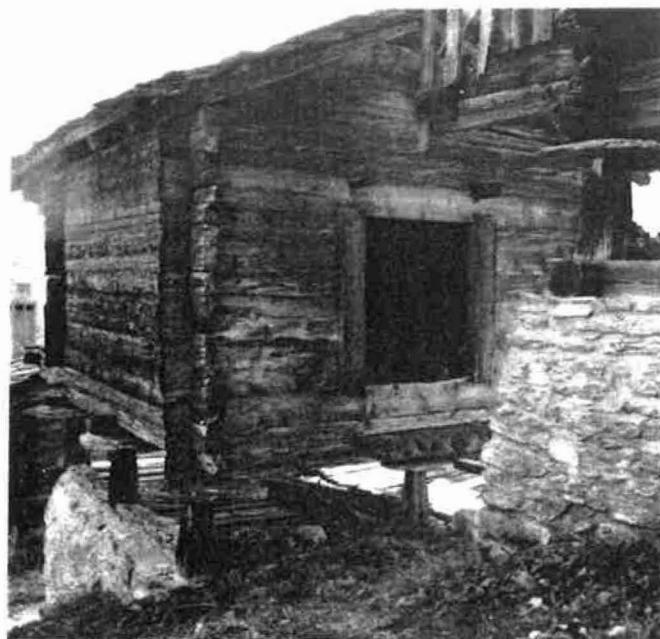
Ortsbezeichnung	Tomigohüs	
Inventar Nr.	T 04/118	Film Nr.
Objekt	Stadel	
Datierung	-	
Nutzung	teilweise genutzt	
Zustand	Renovation notwendig	
Eigenwert	erhaltenswert - wertvoll	
Situationswert	wertvoll	
Lage	Gebäudezeile (Ökonomiebauten, Ferienhäuser)	
Zierelemente		
Störelemente		
Aufnahme	Herbst 1992/Sommer 1994	
Beurteilung	Eingeschossiger gestelzter Blockbau über einem in den Hang eingetieften Sockel aus grob verputzten Bruchsteinen/Stelzung aus Holzstützeln, die in einem Balkenkranz verzapft und mit Steinplatten abgedeckt sind/Kantholzblock aus gestrickten Flecklingen gefügt mit zum Teil auffallenden unregelmässigen Gwättköpfen/in der nördlichen Giebelwand in der Gebäudeachse breiter Eingang mit einem in Firstrichtung laufenden Tenn/die Bohlen des Tenna unter dem Eingang podestartig vorstehend/an der südlichen Giebelseite weit über den Sockel vorkragende Laube, die auf Fusshölzern abgestützt ist/das Satteldach und die Giebelkonstruktion als Ueberdachung weit vorgezogen/Giebelkonstruktion mit durchgezapftem Kreuzgwätt/Steinplattenbedachung

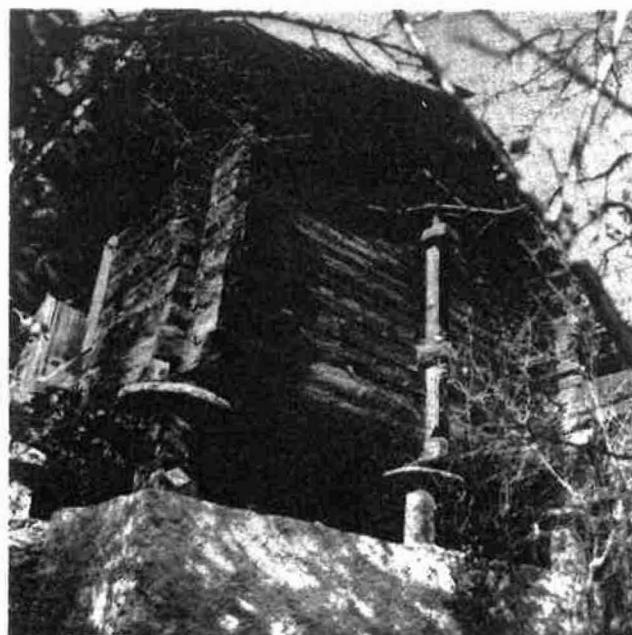
Ortsbezeichnung	Tomigohüs
Inventar Nr.	T 11/119
Film Nr.	
Objekt	Stadel
Datierung	1654 (auf Streifbalken über dem Eingang)
Nutzung	nicht mehr genutzt
Zustand	Renovation notwendig
Eigenwert	erhaltenswert - wertvoll
Situationswert	wertvoll
Lage	Gebäudezeile (Ökonomiebauten, Ferienhäuser)
Zierelemente	
Störelemente	
Aufnahme	Herbst 1982/Sommer 1994
Beurteilung	Blockbau mit einer direkt auf dem Mauersockel abgestellten Stelzung/Stelzung aus Holzstützeln, die mit Steinplatten abgedeckt sind/aus Flecklingen gestrikter Kantholzblock mit teilweise unregelmässigen Gwättköpfen/breiter Eingang in der Mitte der westlichen Traufwand/quer zur Firstrichtung laufendes Tenn, dessen Bohlen unter dem Eingang podestartig vorstehen/an den Giebelwänden im First und in Kloben verzapfte Spille/steinplattengedecktes Satteldach. Zierelemente: auf dem Streifbalken über dem Eingang ist die Jahreszahl 1654

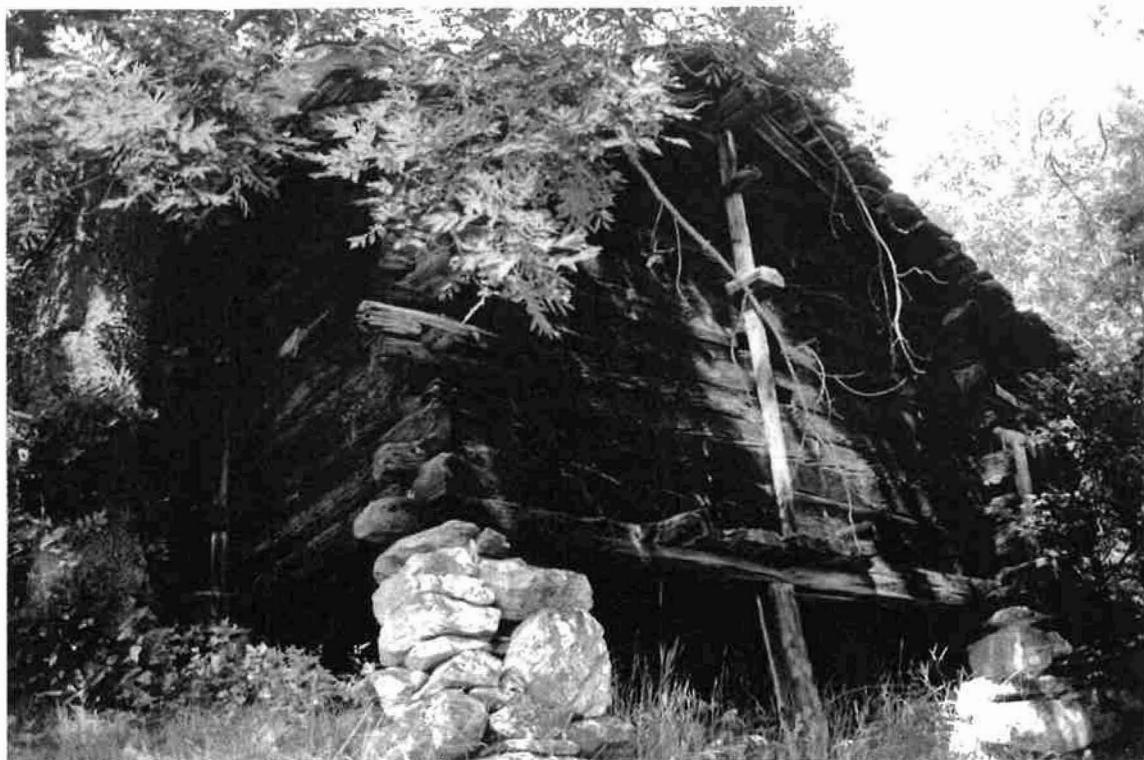
Ortsbezeichnung Niwärch
Inventar Nr. N 03/000 **Film Nr.** 2 (31A)
Objekt Stadel mit Anbau
Datierung
Nutzung nicht mehr genutzt
Zustand Renovation dringlich
Eigenwert erhaltenswert - wertvoll
Situationswert wertvoll
Lage lockerer Haufenverband (Oekonomiebauten)
Zierelemente
Störelemente
Aufnahme Sommer 1994
Beurteilung Blockbau auf Stützeln aus losen Bruchsteinen, bergeits ebenerdig/Kanthalzbalken mit unregelmässigen Gwättköpfen/an östlicher Traufseite Anbau/nördliche Giebelseite mit Eingang in Gebäudeachse/Giebelkonstruktion mit Firstzange, zwei Bindbalken parallel zur Firstrichtung/ein Eingang in den kleinen Anbau/traufseitig je eine Mittelzange/ Satteldach mit Steinplatten gedeckt, renovationsbedürftig

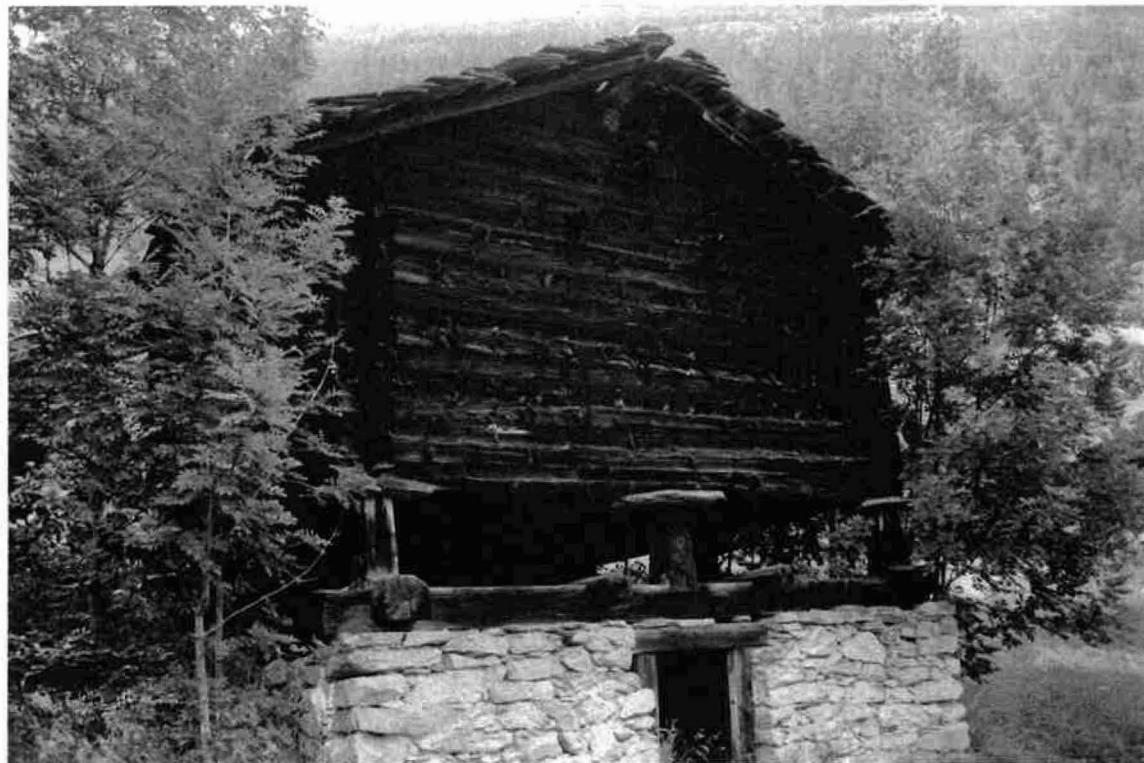
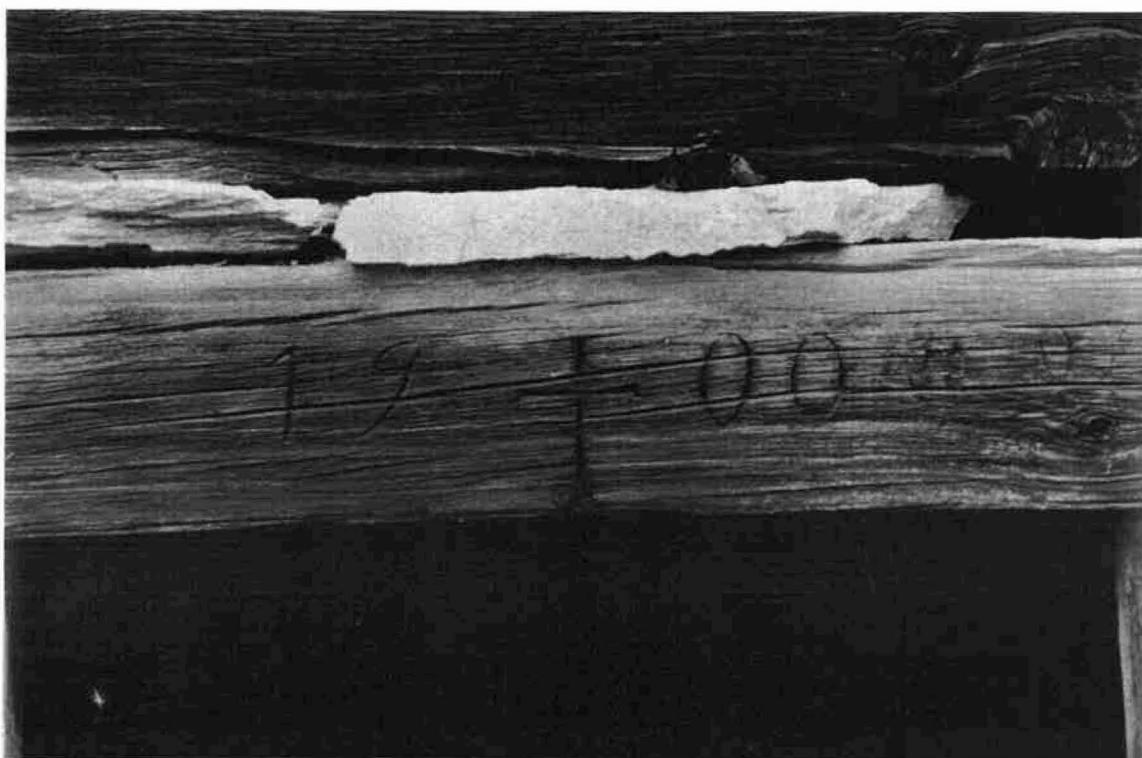
Ortsbezeichnung Niwärch
Inventar Nr. N 07/000 **Film Nr.** 2 (15A/16A)
Objekt Stadel
Datierung 1900 (über dem Eingang)
Nutzung nicht mehr genutzt
Zustand Renovation dringend
Eigenwert wertvoll
Situationswert wertvoll
Lage lockerer Haufenverband (Oekonomiebauten)
Zierelemente
Störelemente
Aufnahme Sommer 1994
Beurteilung Gestelzter Blockbau über Holzstützeln auf Steinplatten/Holzstützeln in Balkenkranz auf Mauerwerk eingetieft/Holzkonstruktion bergseits ebenerdig/südliche Giebelseite mit Eingang in Gebäudeachse des Fundamentkastens/Bohlen des Tenna podestartig vorstehend/über dem Eingang zwei Bindbalken/Giebelkonstruktion mit Firstgwätt/Giebelfeld aus gehobelten Flecklingen neueren Datums/ südliche Giebelwand mit Kreuzgwätt, zwei Bindbalken/Satteldach mit Steinplatten gedeckt/Gebäude ist stark zugewachsen
Datierung: 1900

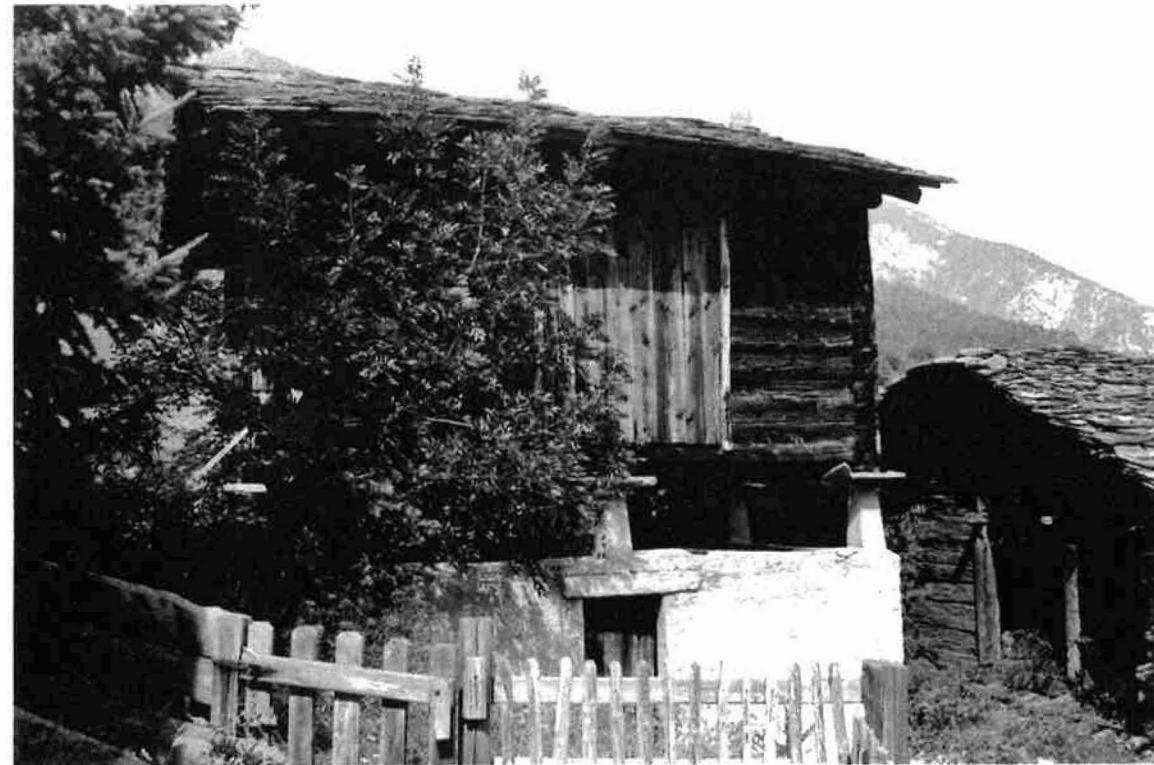
Ortsbezeichnung Niwärch
Inventar Nr. N 10/000 **Film Nr.** 3 (2A)
Objekt Speicher
Datierung
Nutzung teilweise genutzt
Zustand gut/Stadelplane renoviert
Eigenwert erhaltenswert - wertvoll
Situationswert wertvoll
Lage lockerer Haufenverband (Oekonomiebauten)
Zierelemente
Störelemente
Aufnahme Sommer 1994
Beurteilung Gestelzter Blockbau über gemauerten Sützeln auf Steinplatten/Stützeln ruhen auf einem Sockel in Mauerwerk neueren Datums/westliche Traufseite mit Eingang in den Fundamentkasten/Kanthalzblock aus Flecklingen, traufseitig von stehenden Brettern durchbrochen/nordwestliche Giebelseite mit Eingang in den Speicher in Gebäudeachse/Giebelkonstruktion mit Kreuzgwätt und zwei schmalen Spillen/in südlicher Giebelseite eine kleine Öffnung ausgespart/zwei kleine Bindbalken/Giebelkonstruktion mit Kreuzgwätt/Satteldach mit Steinplatten gedeckt

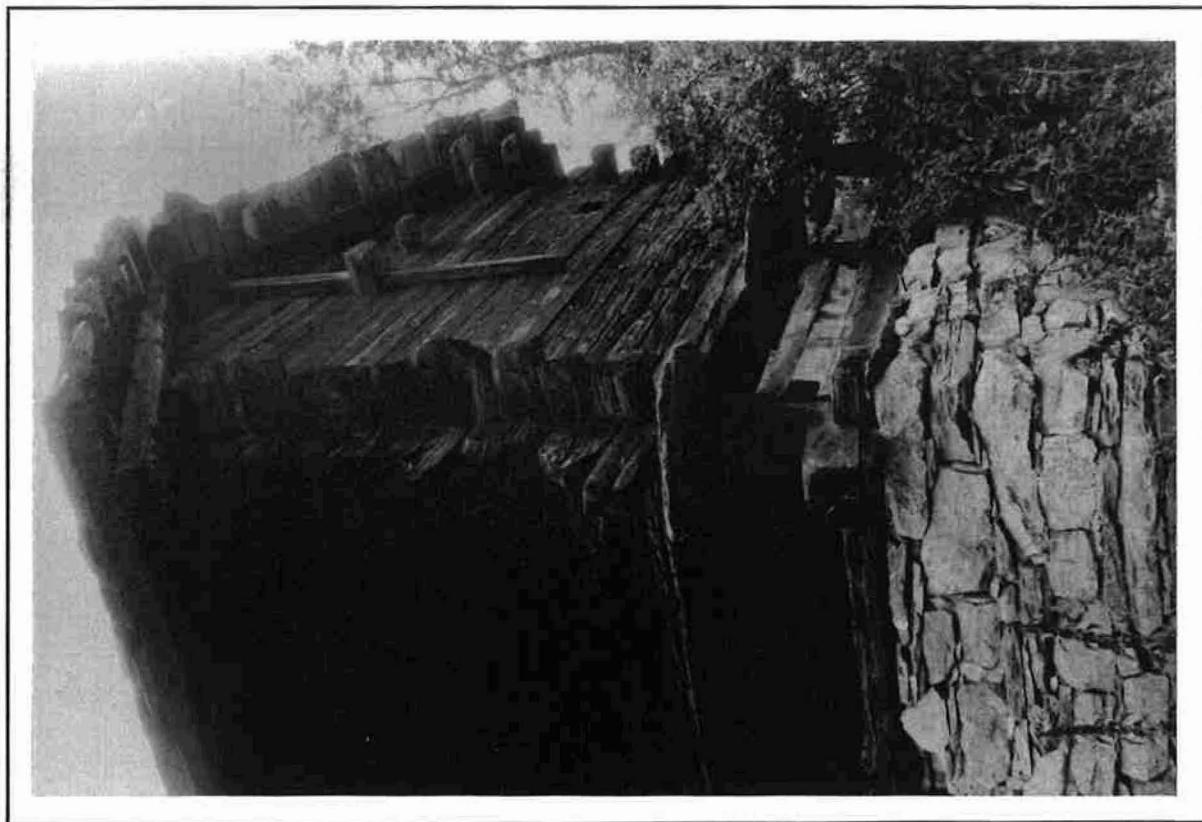
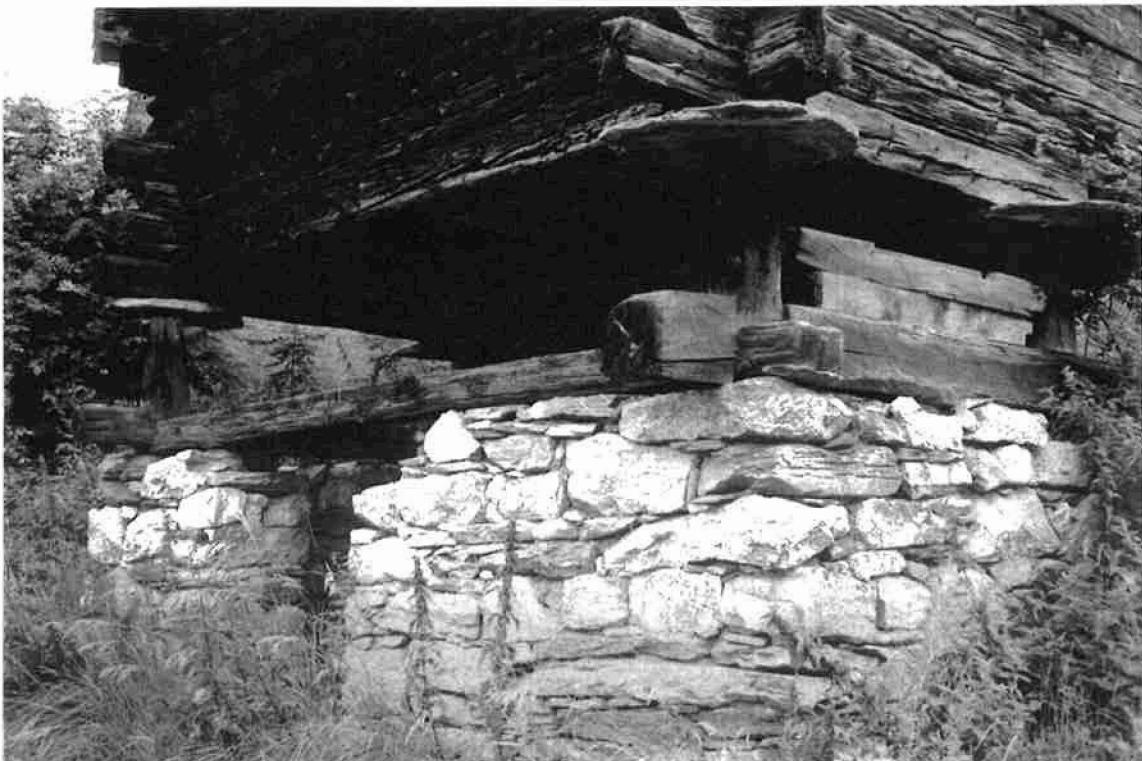
Ortsbezeichnung	Niwärch	
Inventar Nr.	N 11/122	Film Nr.
Objekt	Stadel	
Datierung		
Nutzung	nicht mehr genutzt	
Zustand	Renovation dringlich	
Eigenwert	erhaltenswert - wertvoll	
Situationswert	wertvoll	
Lage	lockerer Haufenverband (Oekonomiebauten)	
Zierelemente		
Störelemente		
Aufnahme	Herbst 1978/Sommer 1994	
Beurteilung	Zierlicher gestelzter Blockbau über einem Sockel aus rohen Bruchsteinen/die aus Holzstützeln bestehende Stelzung in einem Balkenkranz verzapft und mit Steinplatten abgedeckt/Kantholzblock mit wildem Gwätt/in der westlichen Giebelwand an die linke Traufwand versetzter Eingang (der Eckpfosten als Stud, in der das Gwätt der Traufwand vernutet ist)/ in Firstrichtung laufendes Tenn, dessen Bohlen an den Wänden leicht vorstehen/Giebelkonstruktion mit Zangen, die im First und Kloben verzapft sind/steinplattenabgedecktes Satteldach

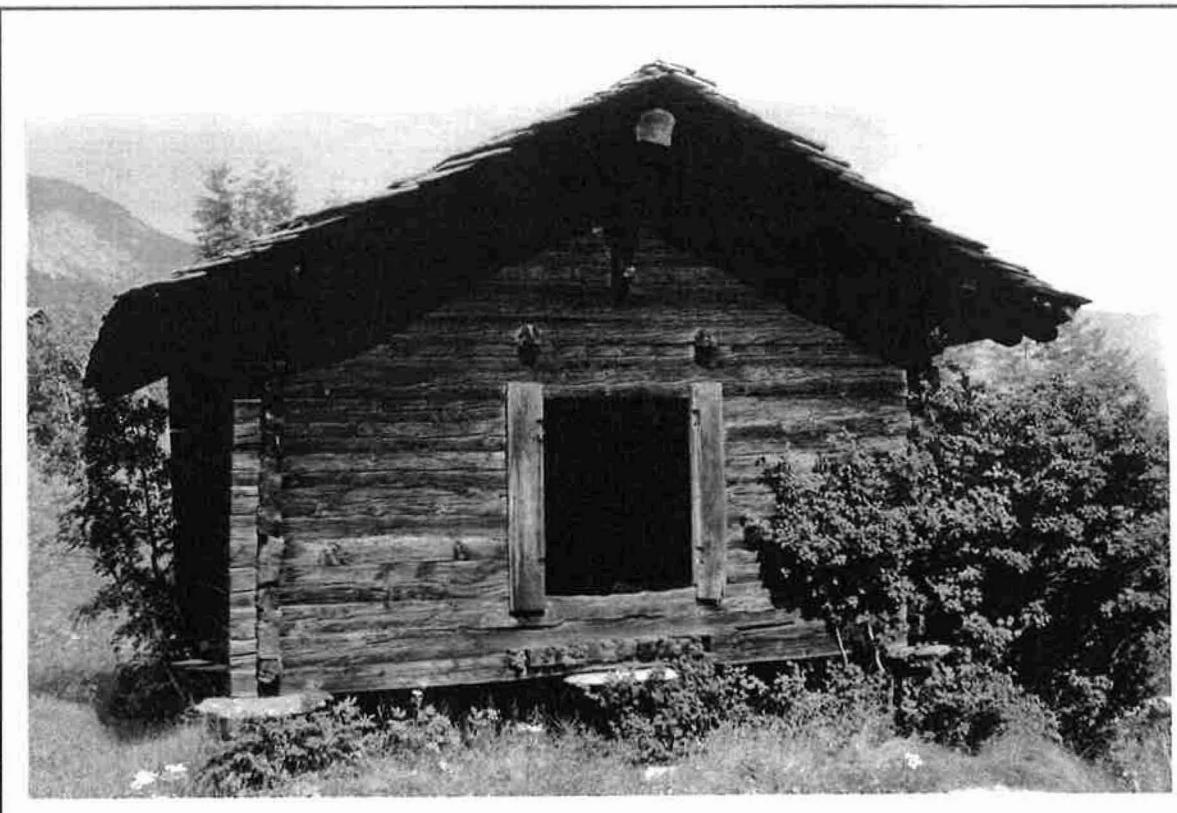
Ortsbezeichnung	Niwärch		
Inventar Nr.	N 13/000	Film Nr.	2 (10A)
Objekt	Stadel		
Datierung	1706 (?) im Giebelfeld		
Nutzung	nicht mehr genutzt		
Zustand	gut		
Eigenwert	wertvoll		
Situationswert	wertvoll		
Lage	lockerer Haufenverband (Oekonomiebauten)		
Zierelemente			
Störelemente			
Aufnahme	Sommer 1994		
Beurteilung	Gestelzter Blockbau, traufständig zum Hang/Stadelbau über Holzstützeln auf Steinplatten/westliche Giebelseite mit Eingang ins Gebäude in Gebäudeachse/ darüber zwei Bindbalken/ Giebelkonstruktion mit Kreuzgwätt/Bohlen des Tenna leicht vorkragend/ traufseitig ein Bindbalken unter dem Vordach/in der östlichen Giebelwand kleine Öeffnung ausgespart/ Firstkonstruktion mit Kreuzgwätt/Satteldach mit Steinplatten gedeckt/ Datierung im Giebelfeld: 1706 (?)

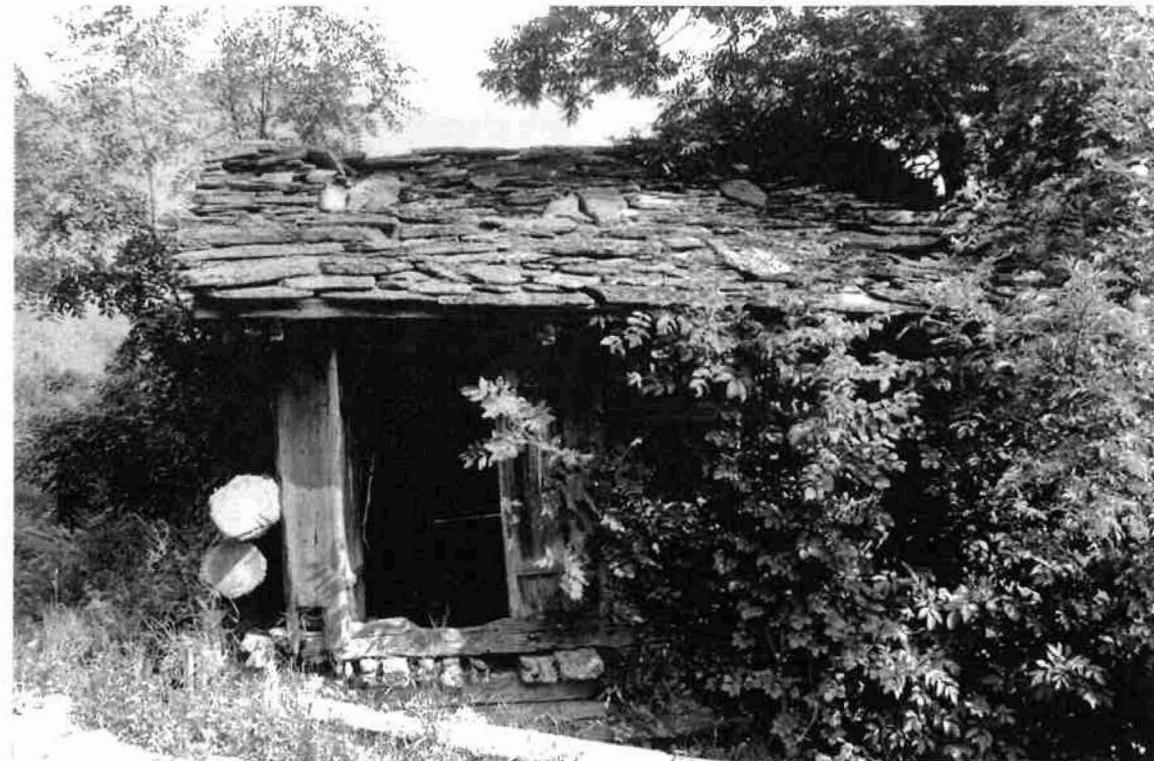
Ortsbezeichnung Niwärch
Inventar Nr. N 16/000 **Film Nr.** 2 (8A)
Objekt Stadel (Kleingebäude)
Datierung
Nutzung nicht mehr genutzt
Zustand Renovation dringend
Eigenwert erhaltenswert - wertvoll
Situationswert wertvoll
Lage lockerer Haufenverband (Oekonomiebauten)
Zierelemente
Störelemente
Aufnahme Sommer 1994
Beurteilung Kleiner Kantholzblock über Balkenkranz, talseits auf Steinen ruhend, bergseits ebenerdig/südliche Giebelseite stark zugewachsen/Giebelkonstruktion mit Kreuzgwätt/unregelmässige Gwättköpfe/Eingang ins Gebäude in der nordwestlichen Traufseite, gegen die nördliche Giebelseite gedrängt/Bohlen des Tenna podestartig vorstehend, quer zur First verlaufend/an der Giebelseite bergseits Firstkonstruktion mit Kreuzgwätt/östliche Traufseite zugewachsen/Satteldach mit Steinplatten gedeckt

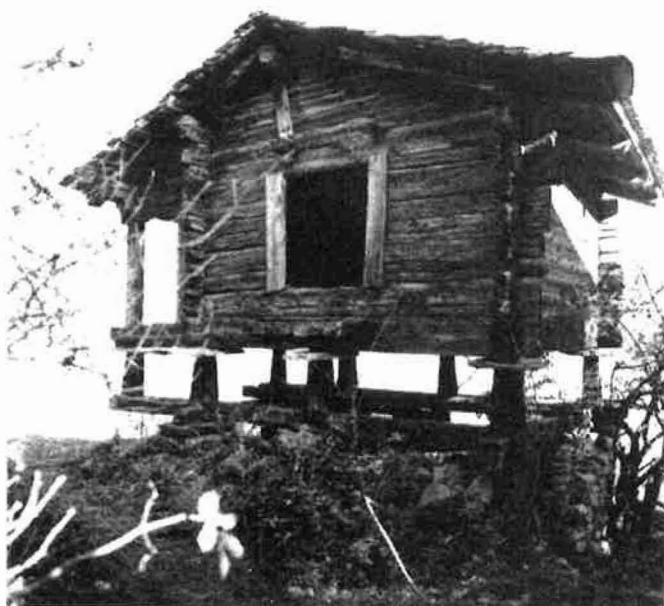
Ortsbezeichnung	Niwärch	
Inventar Nr.	N 18/121	Film Nr.
Objekt	Stadel	
Datierung		
Nutzung	nicht mehr genutzt	
Zustand	Renovation dringlich	
Eigenwert	erhaltenswert - wertvoll	
Situationswert	wertvoll	
Lage	lockerer Haufenverband (Oekonomiebauten)	
Zierelemente		
Störelemente		
Aufnahme	Herbst 1982/Sommer 1994	
Beurteilung	Gestelzter Blockbau über einer Fundamentmauer aus Bruchsteinen/die aus Holzstützeln bestehende Stellung in einem Balkenkranz verzapft und mit Steinplatten abgedeckt/in der nördlichen Giebelwand leicht von der Gebäudeachse nach rechts versetzter Eingang mit einem in Firstrichtung laufenden Tenn/ die Bohlen des Tenns unter dem Eingang podestartig vorstehend/an der östlichen Traufseite in den Baukubus integrierte Laube aus stehenden und liegenden Hölzern sowie Blockwandteilen/an der südlichen Giebelwand in First und Kloben verzapfte Zange/über dem Eingang Giebelkonstruktion mit Spille (im First und Bindbalzenkopf verzapft)/Satteldach mit Steinplatten gedeckt

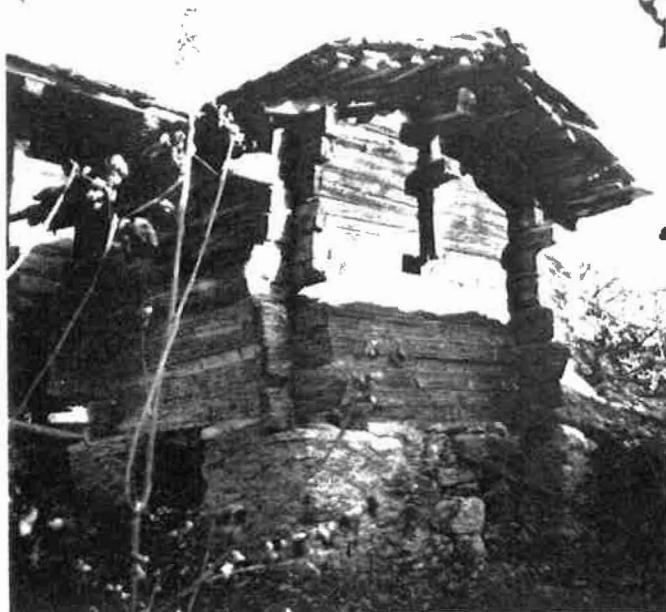
Ortsbezeichnung	Niwärch	
Inventar Nr.	N 20/120	Film Nr.
Objekt	Speicher	
Datierung		
Nutzung	nicht mehr genutzt	
Zustand	Renovation notwendig	
Eigenwert	erhaltenswert	
Situationswert	wertvoll	
Lage	lockerer Haufenverband (Oekonomiebauten)	
Zierelemente		
Störelemente		
Aufnahme	Herbst 1982/Sommer 1994	
Beurteilung	Kleinstdimensionierter Blockbau über gemauerten Eckpfeilern aus Bruchsteinen/Kanthonzblock aus gestrickten Flecklingen mit unregelmässigen Gwättköpfen/Eingang seitlich in der hinteren Giebelwand/Giebelkonstruktion mit Zange, die im First und in einem Kloben verzapft ist/steinplattengedecktes Satteldach/Umgebung stark verbuscht

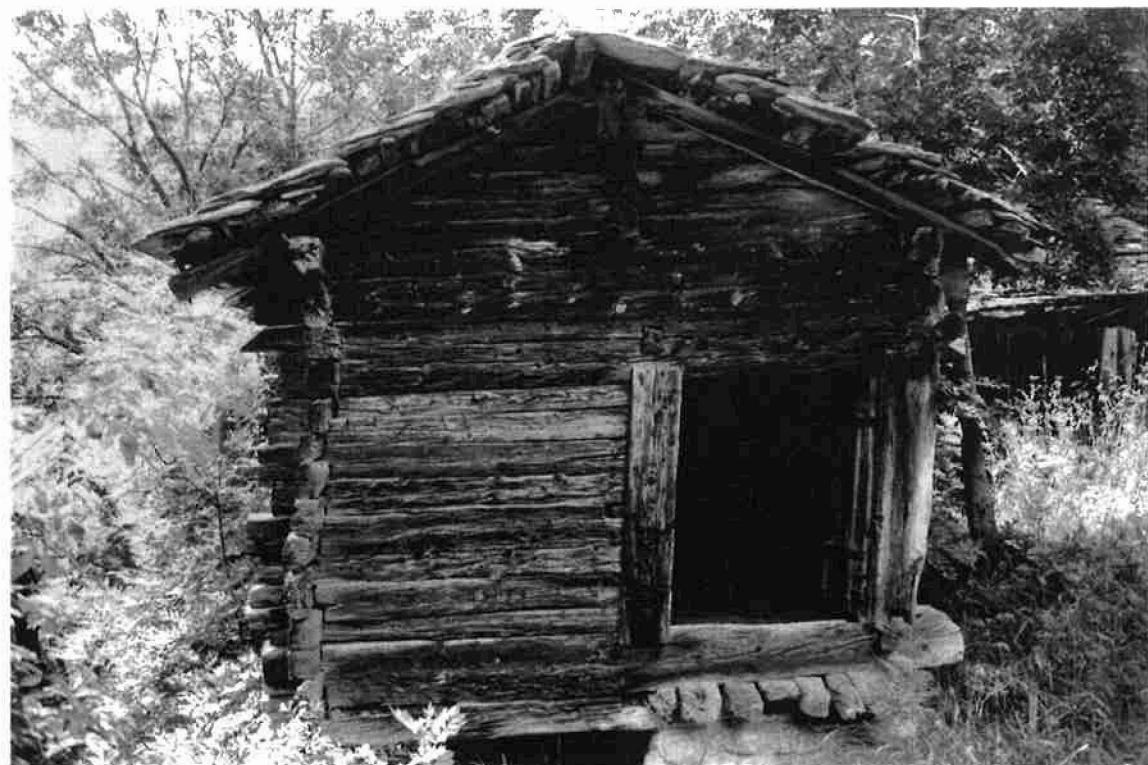
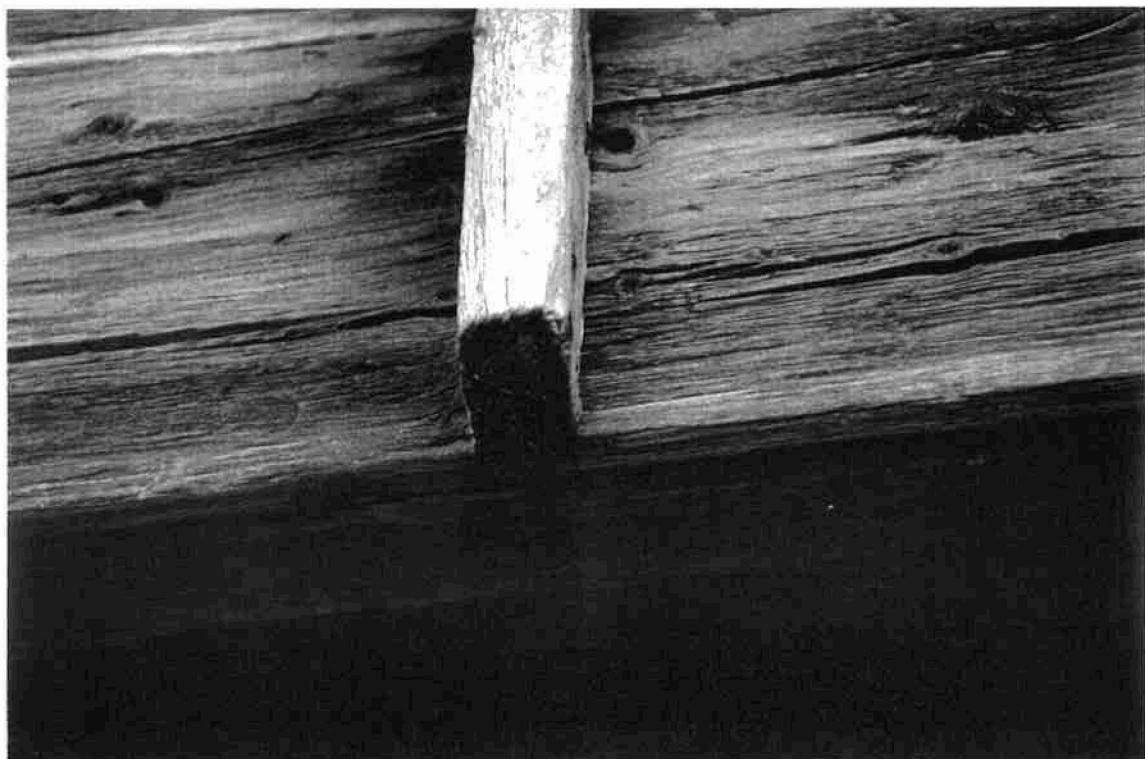
Ortsbezeichnung	Niwärch		
Inventar Nr.	N 21/000	Film Nr.	2 (24A/25A)
Objekt	Stadel		
Datierung	1655 (über dem Eingang)		
Nutzung	teilweise genutzt		
Zustand	Renovation notwendig		
Eigenwert	erhaltenswert - wertvoll		
Situationswert	wertvoll		
Lage	lockerer Haufenverband (Oekonomiebauten)		
Zierelemente			
Störelemente			
Aufnahme	Sommer 1994		
Beurteilung	Gesteltzer Blockbau über Stützeln auf Steinplatten, in Balkenkranz verzapft/Saal als eingeschossiges Mauerwerk mit Eingang in Gebäudeachse/1. Geschoss mit Laube, mit stehenden Brettern verkleidet/zu der Laube führt ein kleiner Eingang an der südlichen Giebelseite/an nördlicher Giebelseite eine Spille, zwei Bindbalken, Eingang in Gebäudeachse/ Tenn in Firstrichtung verlaufend/Satteldach mit Steinplatten gedeckt/ Datierung über dem Eingang: 1655

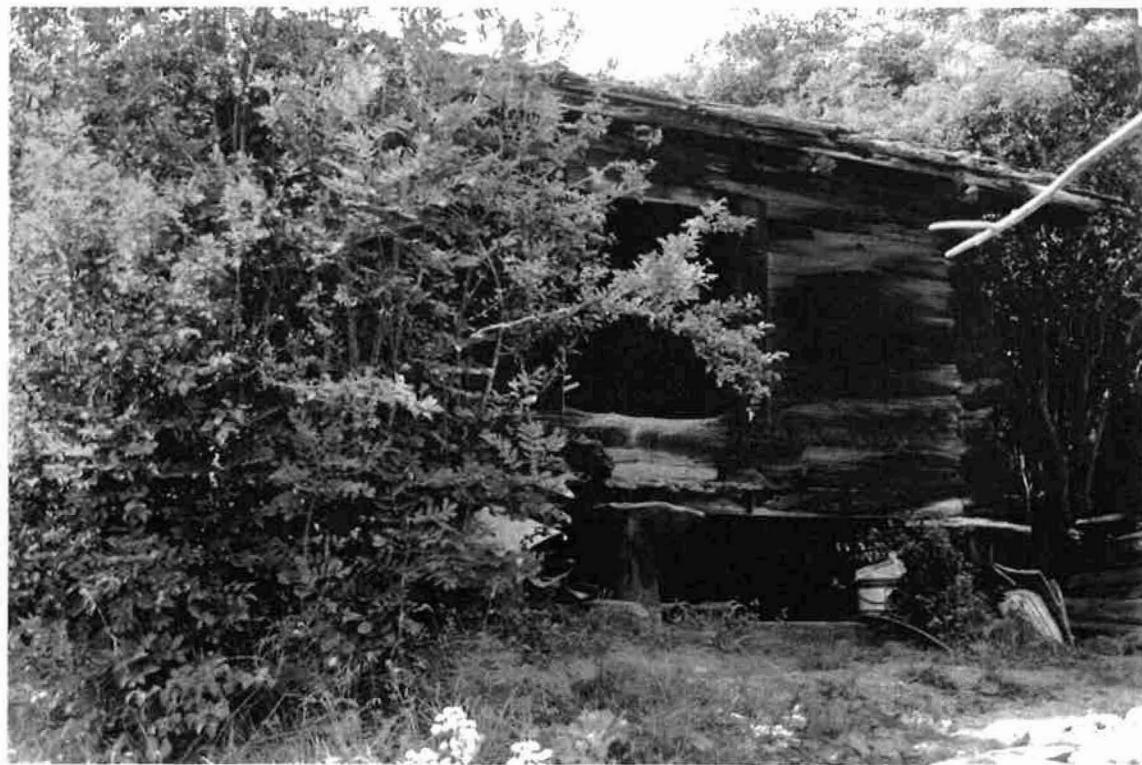
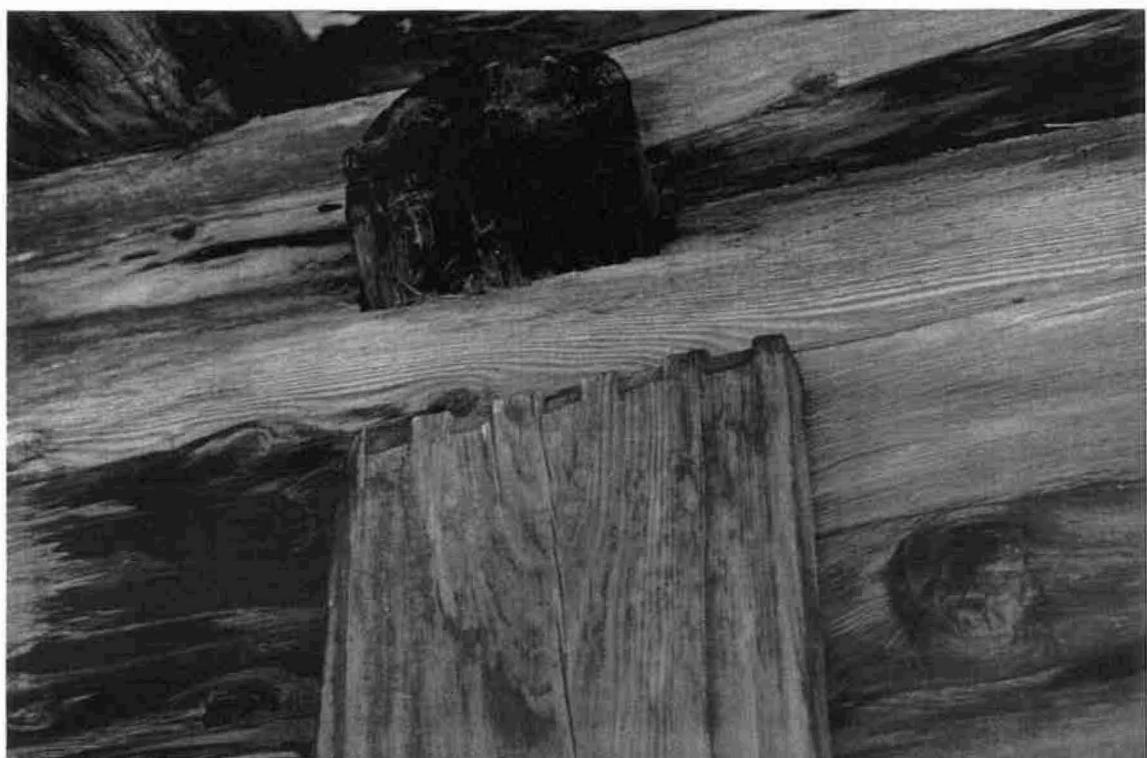
Ortsbezeichnung Niwärch
Inventar Nr. N 22/000 **Film Nr.** 2 (21A/22A)
Objekt Stadel
Datierung
Nutzung nicht mehr genutzt
Zustand Renovation notwendig
Eigenwert erhaltenswert - wertvoll
Situationswert wertvoll
Lage lockerer Haufenverbund (Oekonomiebauten)
Zierelemente Stud-Enden des Eingangs
Störelemente
Aufnahme Sommer 1994
Beurteilung Gestelzter Blockbau auf Stützeln über Steinplatten/
Stützeln im Balkenkranz verzapft/Balkenkranz auf
Mauerwerk ruhend, unterkellert/östliche Traufseite
mit Eingang in Gebäudeachse/Bohlen des Tenna quer
zur Firstrichtung, leicht vorkragend/unregelmässige
Gwättköpfe/Stud-Enden des Eingangs verziert/an süd-
licher Giebelseite Firstkonstruktion mit Spille/an
westlicher Traufseite eine Spille/an der nördlichen
Giebelseite Firstzange/Satteldach mit Steinplatten
gedeckt/
Starke Verbuschung

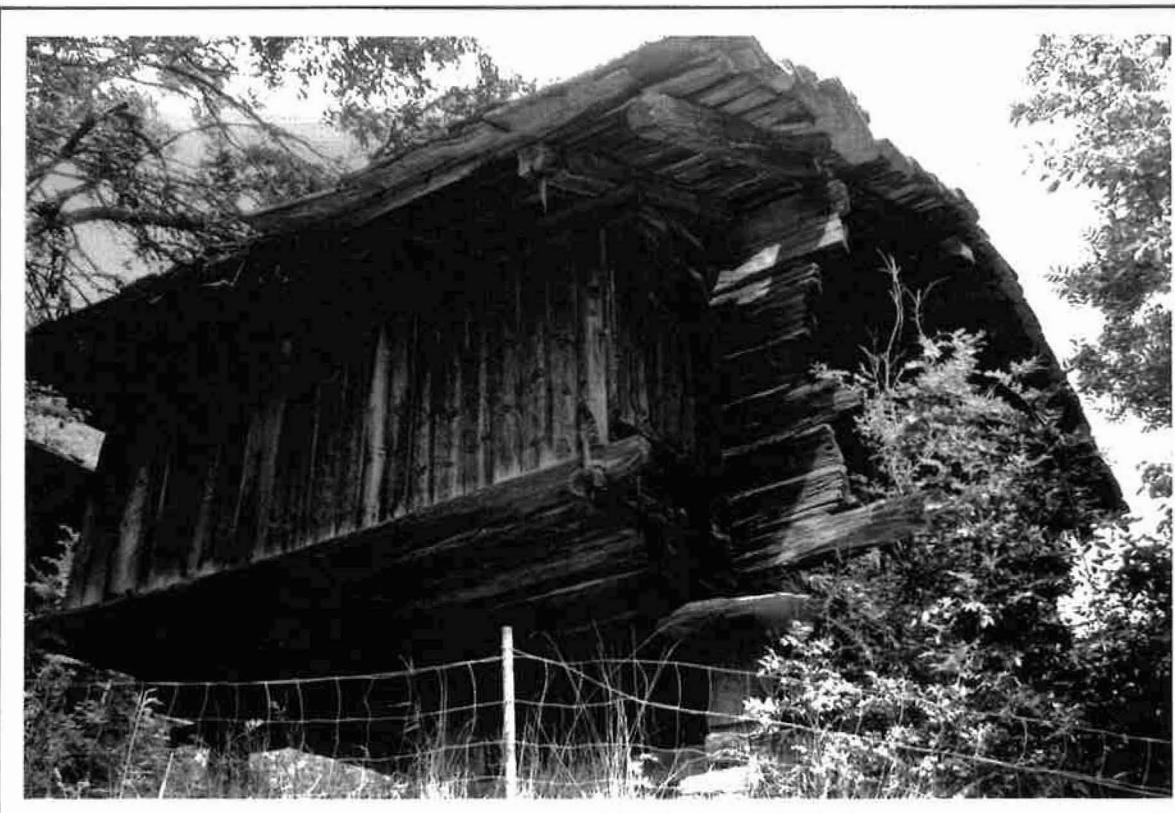
Ortsbezeichnung	Niwärch		
Inventar Nr.	N 23/000	Film Nr.	2 (26A)
Objekt	Stadel		
Datierung			
Nutzung	teilweise genutzt		
Zustand	Renovation notwendig		
Eigenwert	erhaltenswert - wertvoll		
Situationswert	wertvoll		
Lage	lockerer Haufenverband (Oekonomiebauten)		
Zierelemente			
Störelemente			
Aufnahme	Sommer 1994		
Beurteilung	Gestelzter Blockbau auf Stützeln über Steinplatten/ Stützeln in einem Balkenkranz auf Mauerwerk ruhend/ 1. Geschoss untekellert/Blockwerk mit unregelmä- sigen Gwättköpfen/südliche Giebelseite mit einem Eingang, in der Giebelwand kleine Oeffnung ausge- spart, darüber eine Spille/Firstkonstruktion mit Zange/westliche Traufseite mit Anbau aus stehenden Brettern/Anbau über die Stadelplane ausladend/ nördliche Giebelseite mit Eingang in den Stadel in Gebäudeachse/Bohlen parallel zur Firstrichtung/ Eingang in den kleinen Anbau/Giebelkonstruktion mit kurzer Spille/Satteldach mit Steinplatten gedeckt
