RAPPORT D'ESTIMATION IMMOBILIERE

Adresse de l'objet Rue de la Dixence 23, 1950 Sion

Usage actuel Appartement de 4.5 places avec une place de parc intérieure

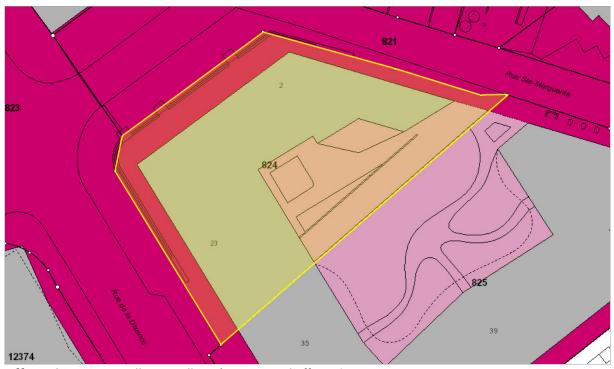
7.3 Plan cadastral, affectation et zones de dangers

Zone de dangers : La parcelle (curseur noir) est répertoriée en zone de dangers hydrologiques (cours d'eau latéraux) de degré faible (surface jaune) à moyen (surface bleue). Considérant l'environnement densément bâti ainsi que la prépondérance de degré faible, nous partons du postulat que les mesures y relatives ont été prises lors de la construction et que cela n'a pas d'impact sur la valeur.

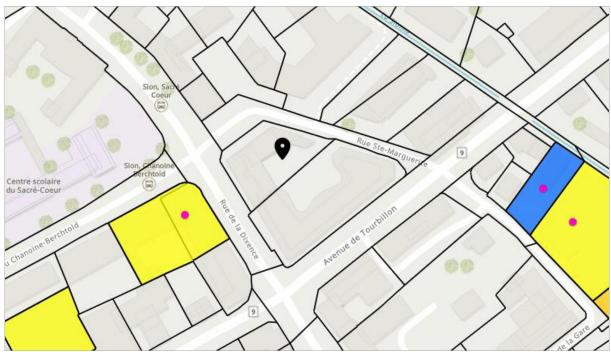
7.4 Cadastre des sites pollués, risques écologiques, amiante et radon

Sites pollués : La parcelle n'est pas recensée au Cadastre en ligne des sites pollués du Canton du Valais, nous attirons toutefois l'attention sur le fait que de nombreuses parcelles environnantes y sont recensées. Toutefois bien que ces parcelles soient polluées, aucune atteinte nuisible ou incommodante n'est à attendre. Une réserve est toutefois émise pour la parcelle représentée par une surface bleue dont des investigations techniques sont nécessaires. Dans le cas d'espèce, nous n'impactons aucune répercussion sur l'objet du présent mandat. Nous précisons toutefois que seul un sondage permettrait de déterminer s'il y a eu des infiltrations ou non dans le sol.

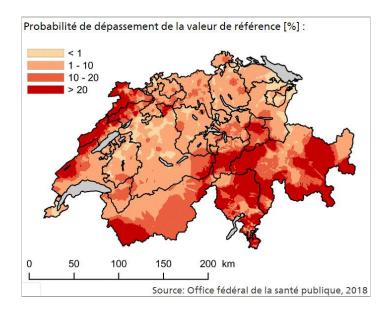
La carte statique représentant la probabilité de dépassement de la valeur de dépassement est reproduite ci-dessous.
