Estimation Immobilière

Villa individuelle

Parcelle n° 3135

Commune de Sierre

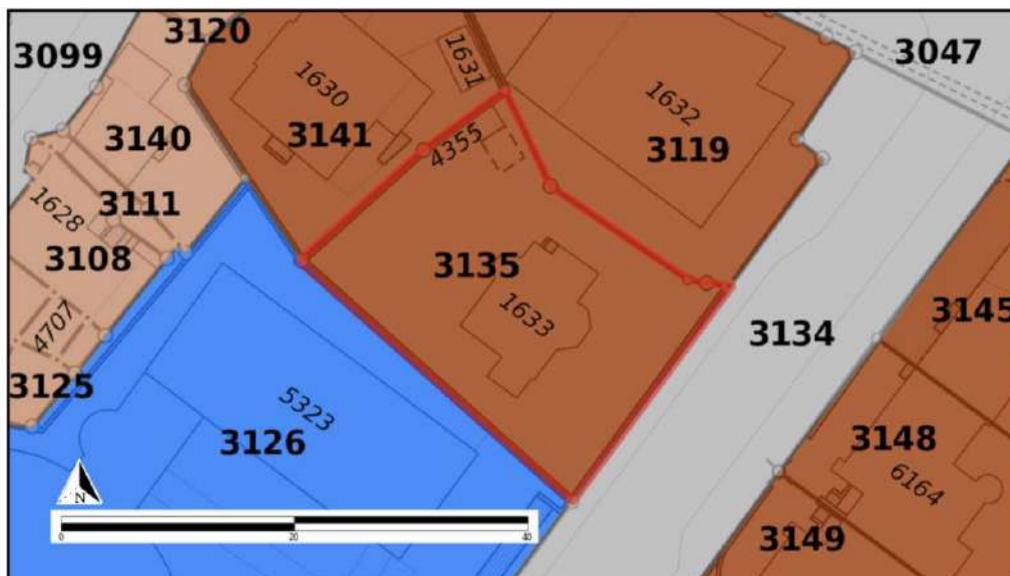
**Plans d'affectation (cantonaux/communaux) -
Affectation primaire**

La parcelle n° 3135 se trouve en zone constructible, zone ensemble de valeur (1) selon les informations contenues sur le site VSGIS pour la Commune de Sierre.

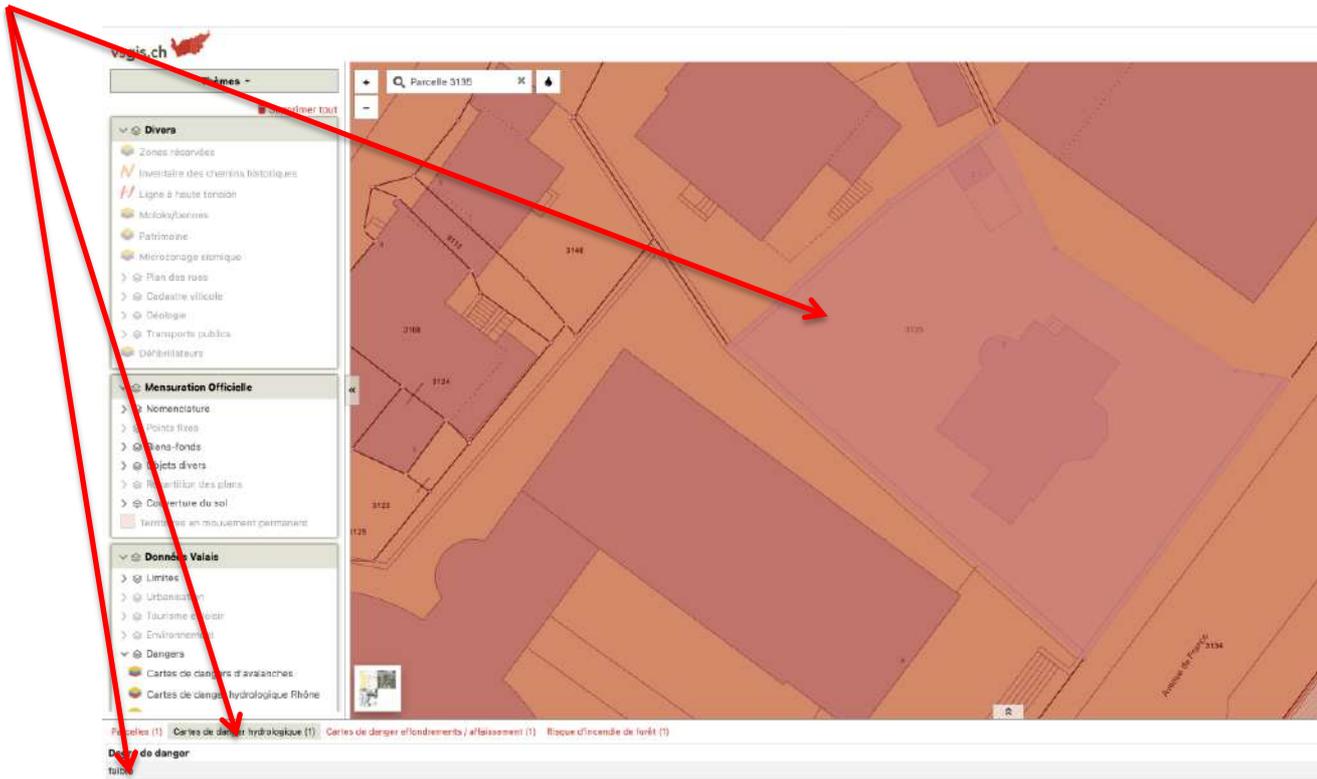
La parcelle se trouve également en zone de danger de glissement et de danger hydrologique avec un degré de danger qualifié de faible.

La parcelle n'est pas située sur un site pollué.

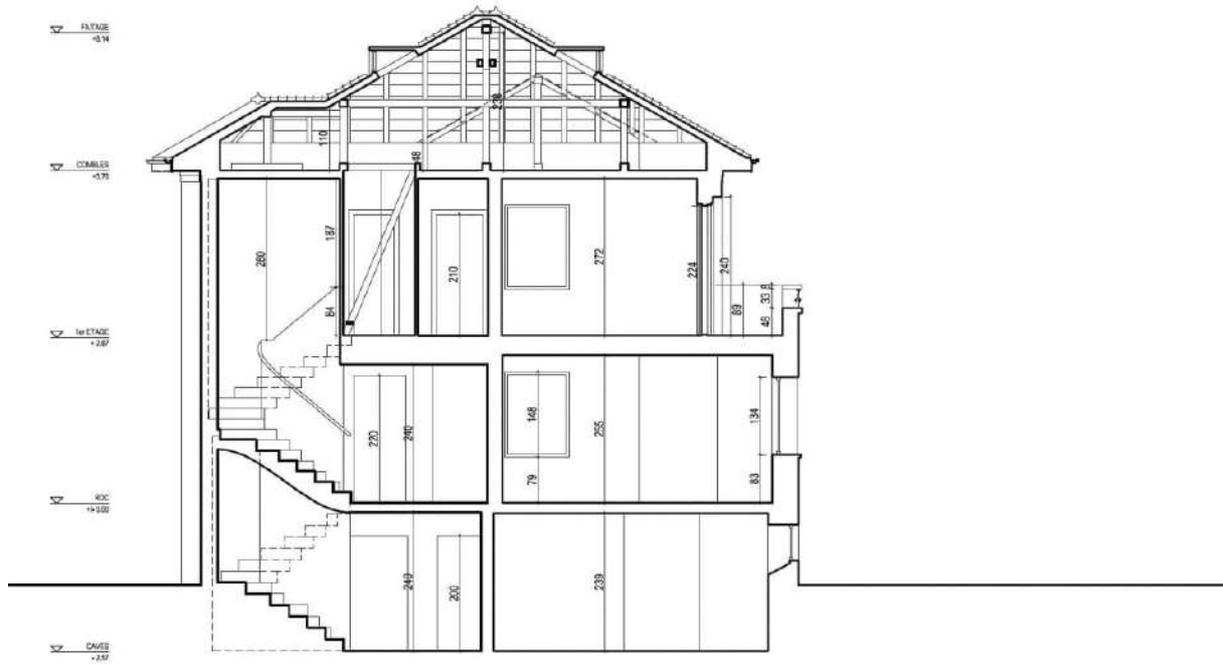
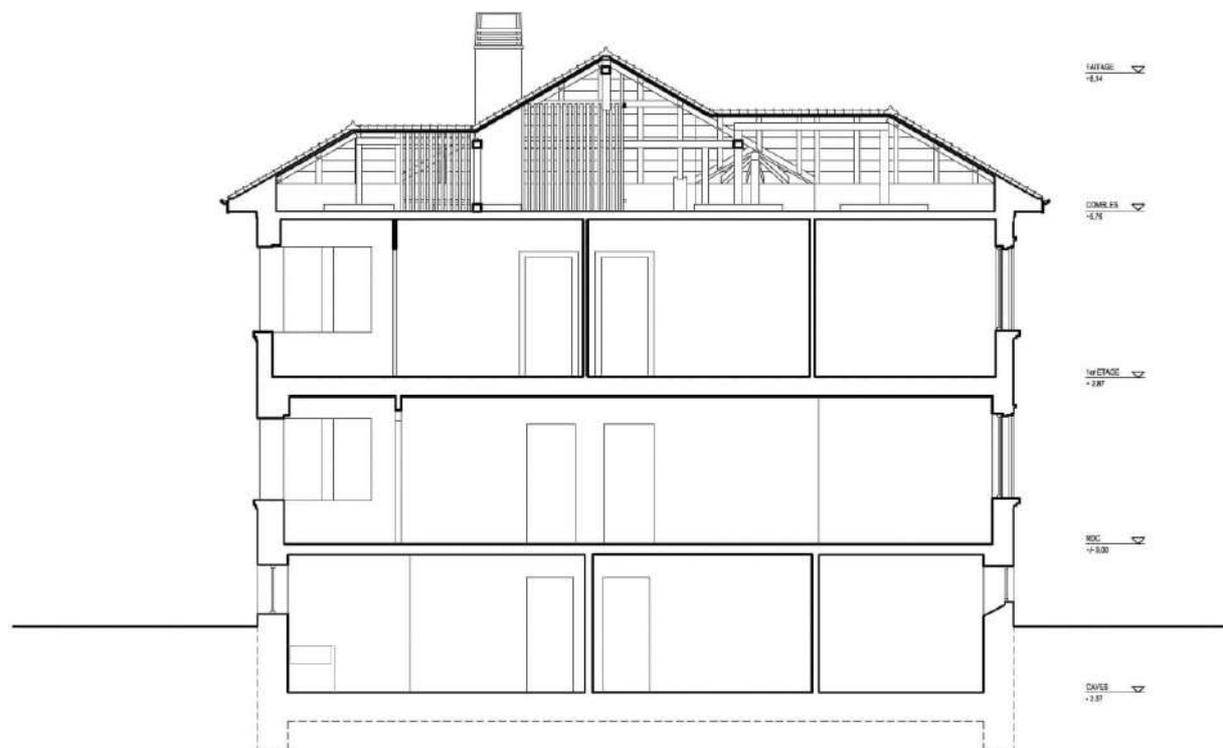
Répartition des locaux :
(Selon les plans remis)

Cette maison abrite un logement de 5,5 pièces sur deux niveaux, avec la répartition des pièces et des locaux suivants :
