LEUK-STADT

BISCHOFSSCHLOSS (LKB17)

Suivi des travaux d'excavation pour la construction d'une réserve et d'une issue de secours pour la salle polyvalente du Bischofsschloss

Mai 2017

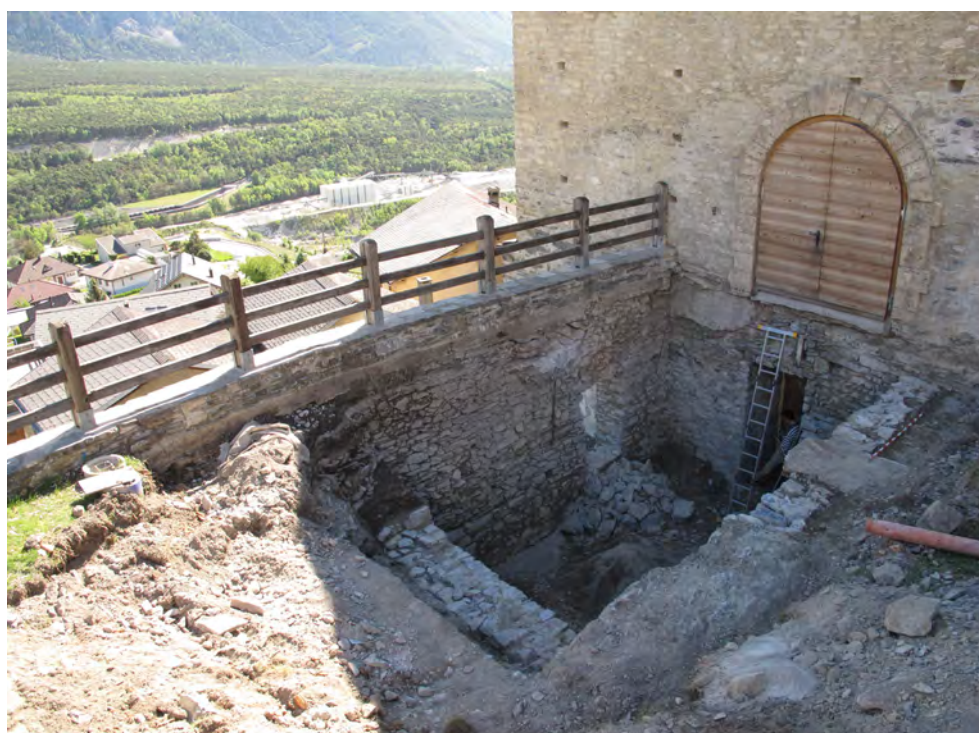
Vue des travaux, depuis le nord-est

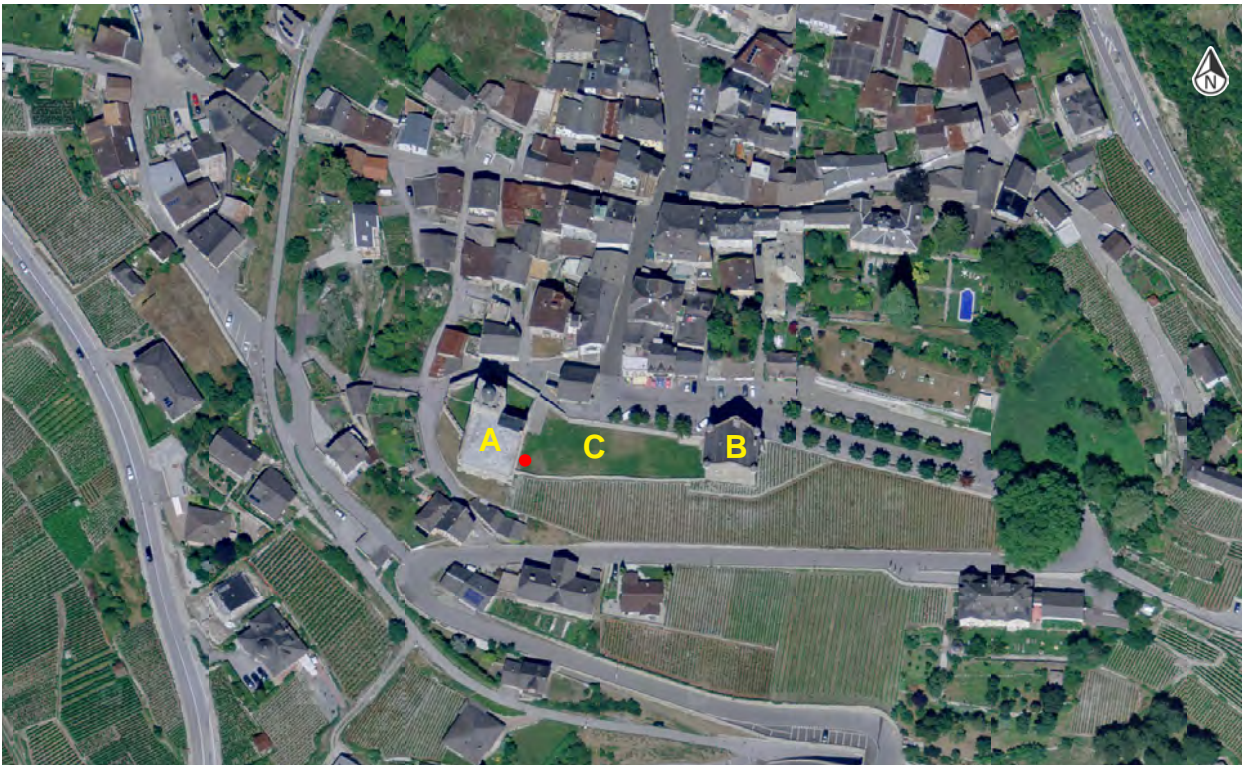
Fig. 1. Leuk-Stadt, Turmmatte. Situation du chantier (point rouge). **A:** Bischofsschloss. **B:** Rathaus. **C:** esplanade de la Turmmatte. Image Swisstopo©.

Le secteur exploré est situé dans l'angle que forment le mur de l'esplanade et le pied de la façade est du palais. Il était enfoui sous les remblais de terrassement formant l'esplanade de la Turmmatte (**fig. 1, 2**). Celle-ci figure déjà sur la gravure de Mérian (1653). Son mur de soutènement y est couronné d'un crénelage (**fig. 3**). Les vestiges enterrés sous cette terrasse sont antérieurs à 1653⁴.

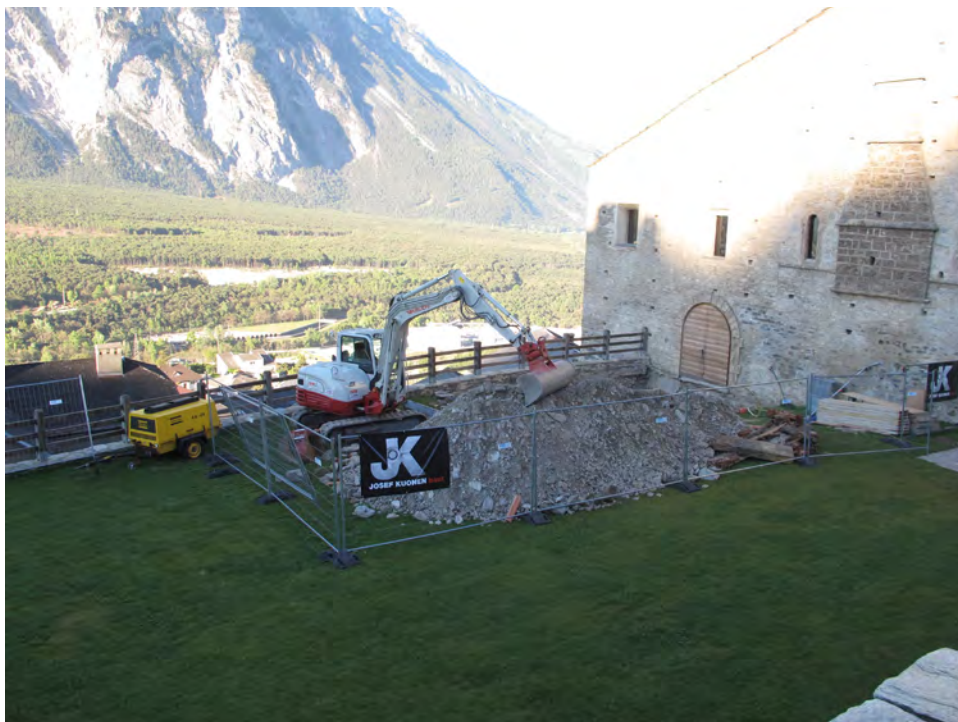
Fig. 2. Leuk-Stadt, Turmmatte. Vue générale du chantier, depuis le nord-est (depuis la terrasse du parking).

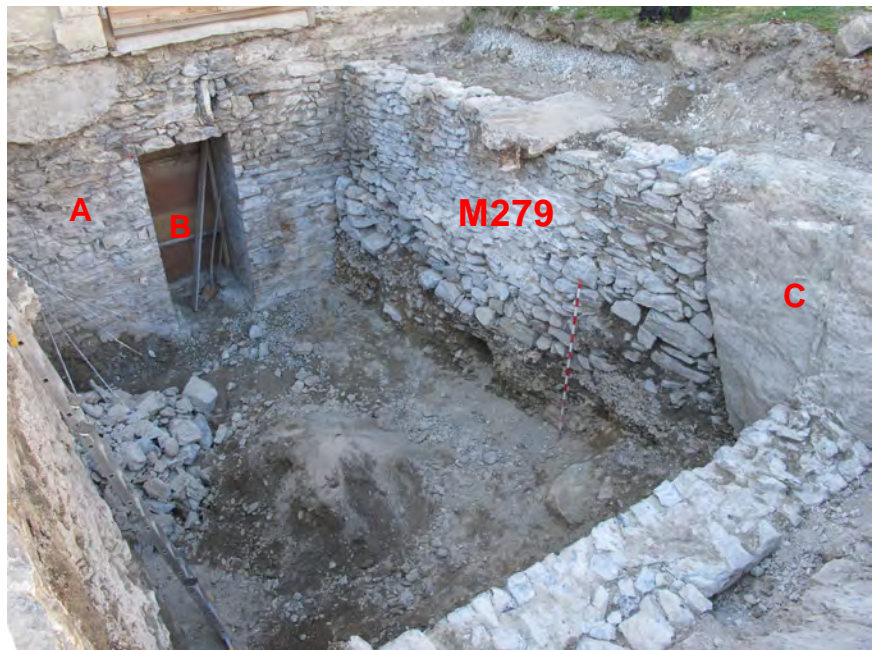
Fig. 6. Leuk-Stadt, Turmmatte.
Pariol est du local, vue de l'ouest.
A: emplacement du petit ressaut matérialisant le niveau de sol prévu à l'origine.

Le niveau de sol du local a été fixé dès le départ dans les parois par la confection d'un petit ressaut horizontal de quelques centimètres de largeur, au-dessous duquel le parement est peu soigneusement mis en œuvre et au-dessus duquel il est parfaitement vertical (**fig. 6**). Le sol du local a été aménagé à la surface d'un remblai constitué de plusieurs dépôts (Sc291, 292, 294, 295) nivelant la pente naturelle (**fig. 7**). L'un de ces remblais comprend des ossements humains épars, et pourrait provenir du démantèlement volontaire ou non d'une tombe, voire d'une zone de cimetière⁷.

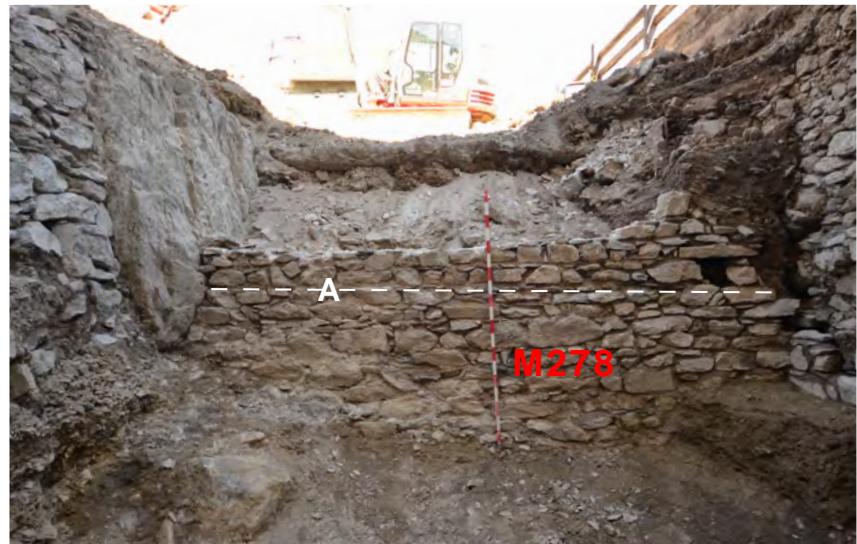
Fig. 7. Leuk-Stadt, Turmmatte.
Pariol nord du local, 2^e période, vue du sud-ouest.
A: ressaut marquant le sol de la 1^{ère} période
B: ressaut marquant le sol de la 2^e période
St286-287: moraine
St285: tranchée de fondation de la façade est du palais
St290: niveau d'utilisation contemporain du palais
St291: remblai de terrassement à base de moraine;
St292: remblai de terrassement comprenant des occements humains
St296: dépôt dû à l'utilisation du local, 1^{ère} période.

contre terre ou aussitôt remblayée (**fig. 7**). Il est possible que cette nouvelle paroi en remplace une autre plus ancienne, contemporaine des parois sud et est (M276 et M278) dont il ne reste aucune trace. Le ressaut de fondation très net est situé 0,20 – 0,30 m au-dessus du sol prévu dès l'origine dans les parois du local, ce qui pourrait correspondre au dépôt de sédiment dû à l'utilisation du local (Sc296). Comme ce mur ne comporte aucune porte, l'accès au bâtiment n'était possible que par la petite porte de la paroi sud. Cette disposition indiquerait que cette porte n'a jamais donné sur des latrines, que l'entrée du local était dès le départ au sud, et que ce bâtiment n'était pas associé à l'entrée du château.
