## AVENUE D'AGAUNE / SECTEUR NORD

### Eglise du Parvis - Vestiges isolés

Suivi des rénovations de l'avenue.  
Fouilles d'urgence.  
(2012-2013)

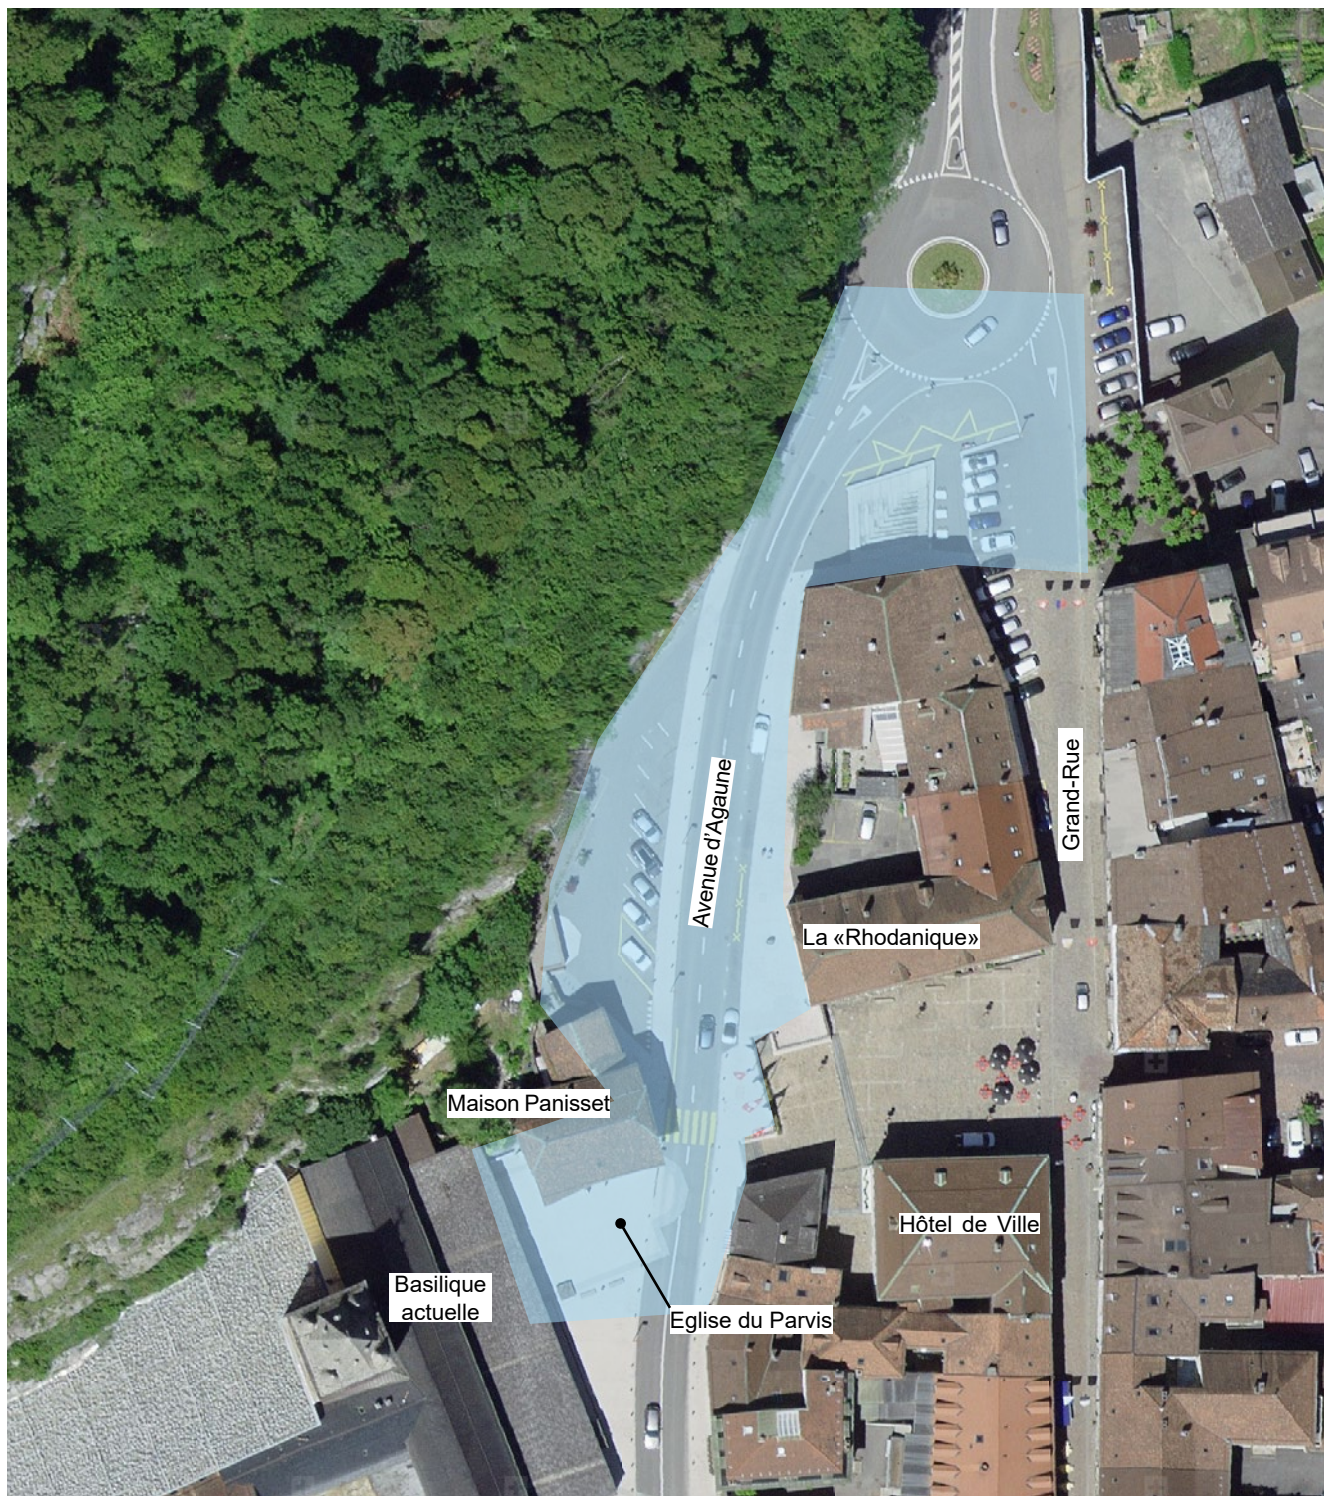
**Fig. 1 – St-Maurice, Eglise du Parvis.** Vue générale de la zone concernée par ce rapport (en bleu). Image postérieure à la rénovation de 2013.  
© CNES, Spot Image, swisstopo, NPOC.

En 2012 et 2013, la Commune de St-Maurice a engagé des travaux d'envergure pour rénover l'avenue d'Agaune et les équipements qu'elle renferme dans son sous-sol (**Fig. 1**). Ces travaux ont été suivis par le bureau TERA sur mandat de l'Archéologie Cantonale. Les interventions se sont le plus souvent limitées au dégagement des vestiges apparus sous les godets des machines, leur documentation et leur localisation rapide par triangulation.

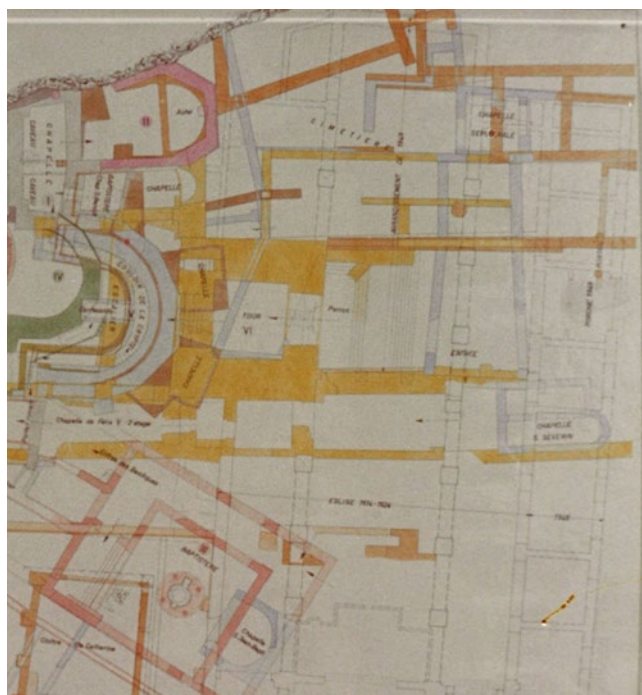
**Fig. 4 – St-Maurice, Eglise du Parvis.** Extrait du plan établi par L. Blondel à la suite des travaux effectués dans les années 1940. Les couleurs esquissent une chronologie parfois difficile à interpréter. Plan dessiné en 1950 par le bureau technique REY- BELLET, pour la commission fédérale des Monuments historiques. Ajout du baptistère (réf BL49 (Z), BL54 et MH88).

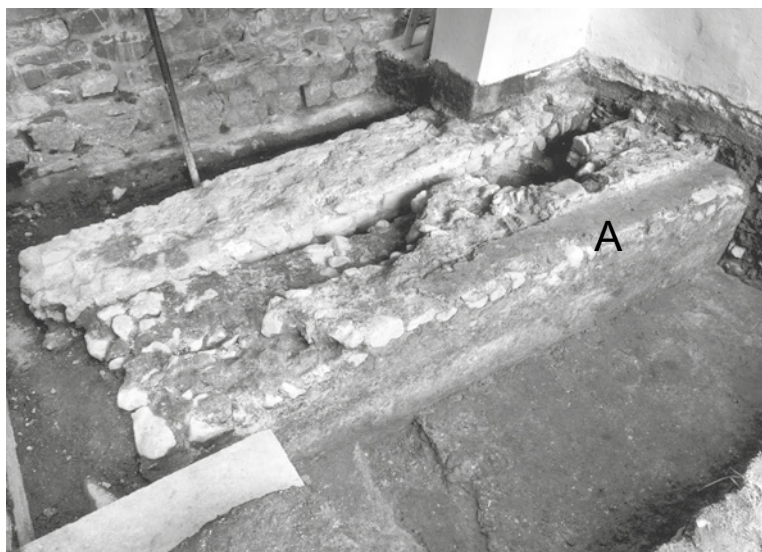
Fig. 7 – St-Maurice, Eglise du Parvis. Fouille de W. Stöckli, 1975, vue du sud-ouest (entre la basilique et la maison Panisset). Mise en évidence d'une partie du mur nord (M875) de l'église du Parvis, dont la face intérieure est pourvue d'une banquette (A) revêtue d'un enduit lisse.

En 1974 débutèrent des travaux de rénovation de la maison Panisset (située à l'angle nord-est du parvis, bordant le côté ouest de l'avenue d'Agaune). L'équipe de Werner Stöckli a alors effectué une fouille partielle des secteurs sud et est de la maison au cours de trois campagnes en 1974, 1975 et 1976. Elle nous a laissé trois rapports de fouille<sup>7</sup> et la publication de l'épithaphe à Rusticus découverte en 1974<sup>8</sup>. Sans le savoir, W. Stöckli a mis au jour l'épaule nord et la partie nord de la nef de l'église du Parvis, une partie de ce qui pourrait être une annexe nord de l'édifice, ainsi que des vestiges attenants à la façade nord de cette annexe. Il a déterminé trois époques, appelant les vestiges « constructions de tradition romaine », « édifices funéraires paléochrétiens » et « remparts du Moyen Age », suivant leur datation. Parmi les restes attribués aux édifices paléochrétiens figure un mur comportant une banquette crépie du côté sud et, perçant ce mur, une tombe couverte d'un *arcosolium*, dont les départs de voûte étaient conservés (Fig. 7).

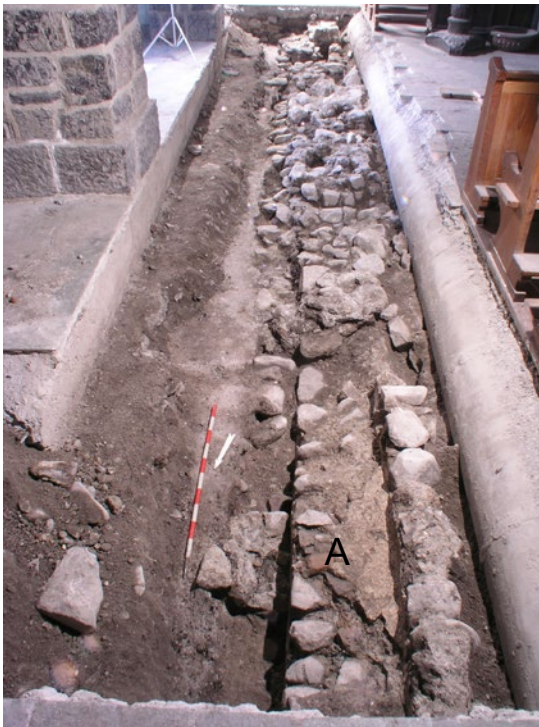
**Fig. 8 – St-Maurice, Eglise du Parvis.** Fouille dans la basilique, 2004, devant l'entrée. Mise en évidence d'une partie du mur ouest (M530) de l'église du Parvis, avec une banquette dans sa face intérieure (A).

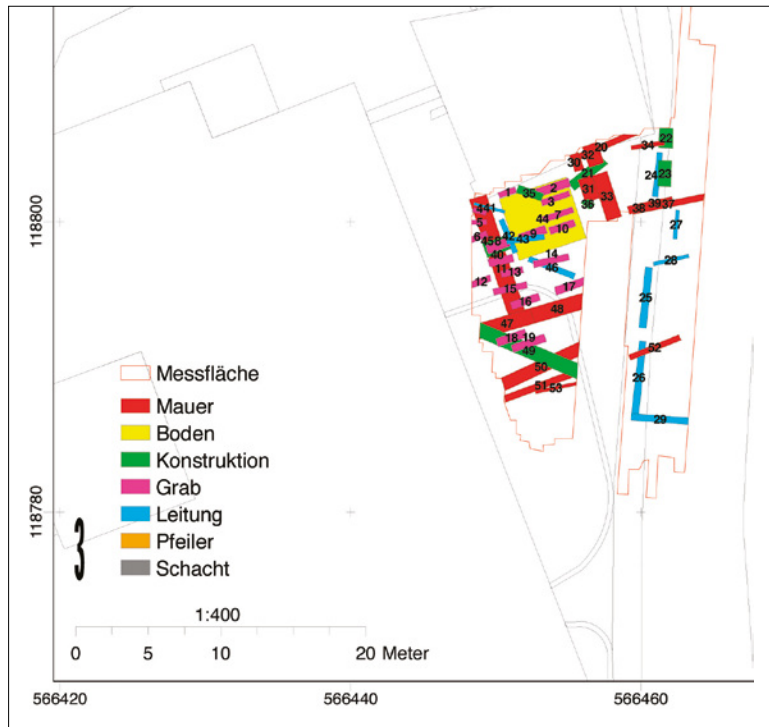
**Fig. 9 – St-Maurice, Eglise du Parvis.** Plan des structures détectées lors de la prospection du Parvis par géoradar. Terra Vermessungen AG, Basilique + Pl. du Parvis, Auftrag 3445.000, 12.6.2006.

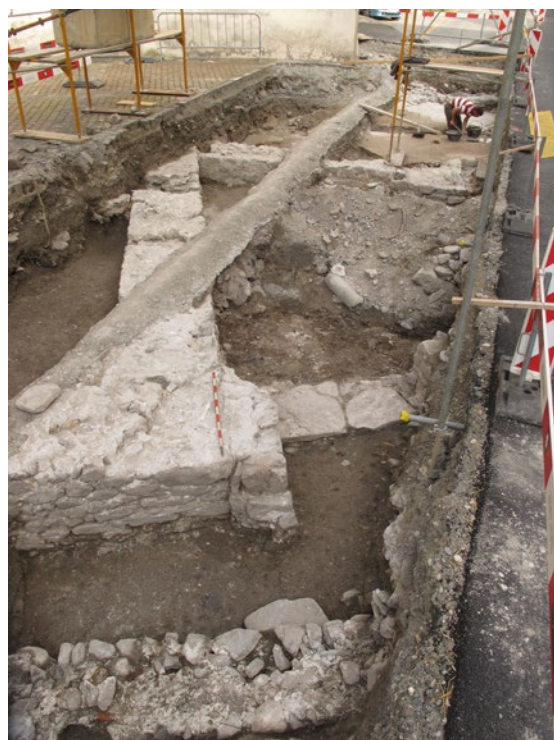
**Fig. 12 – St-Maurice, Eglise du Parvis.** Zone de fouille dégagée en 2012 dans le secteur du chœur de l'église. Vue du sud.

dégagement de ce secteur et sa documentation archéologique ont été planifiés avant toute excavation (**Fig. 12**). Cette dernière devait être suivie et la stratigraphie relevée rapidement en cours de travaux. Mais étant donné la découverte du bâtiment de l'*aula* (bâtiment D) plus au sud, situé lui aussi sur le tracé de l'eau claire, et la présence avérée du chœur équipé d'un sol de grande qualité, il a été décidé d'implanter la conduite d'eau claire dans une zone déjà remuée lors de la pose du collecteur d'égout de 1911. Le chœur de l'église a été dégagé au cours de deux campagnes en 2012 et 2013.

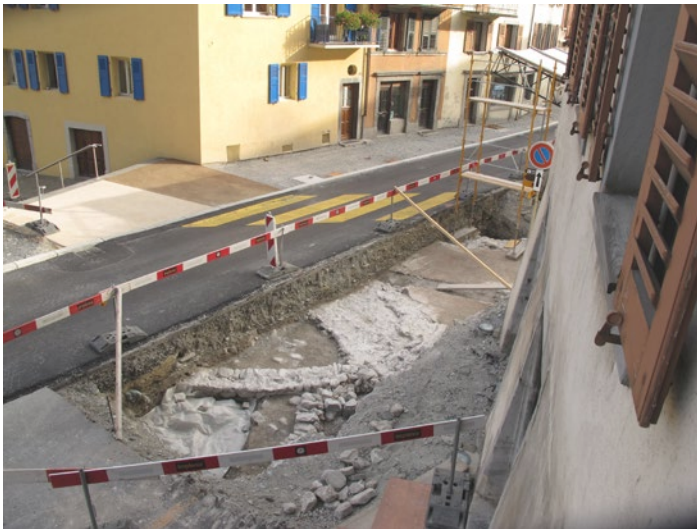
**Fig. 13 – St-Maurice, Eglise du Parvis.** Zone de fouille dégagée en 2012 dans le secteur du chœur de l'église. Vue du nord.

En octobre 2012, le secteur où devait se trouver le chœur de l'église a été dégagé et documenté (**Fig. 13**). Etant donné l'importance de la découverte, un secteur supplémentaire a été excavé en 2013 à l'ouest du précédent, dans le parvis de la basilique en accord avec l'Abbaye propriétaire du terrain.

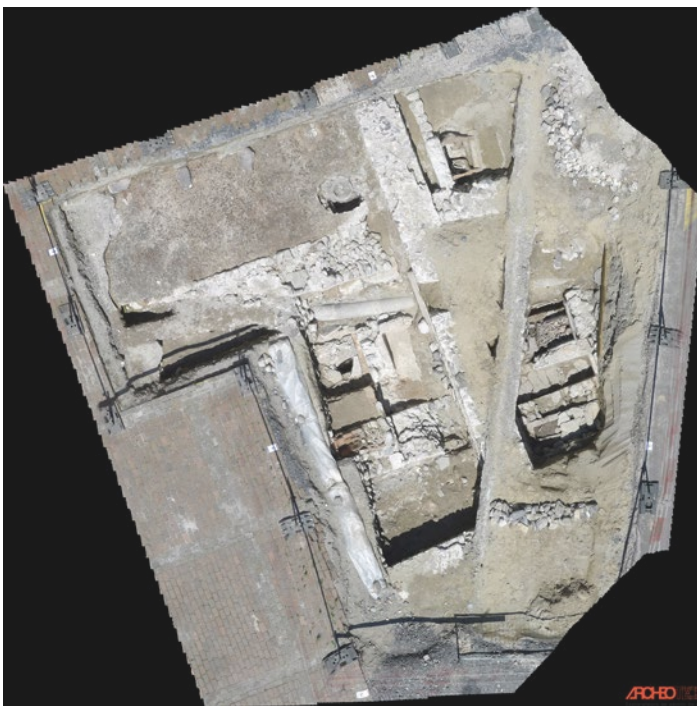
**Fig. 14 – St-Maurice, Eglise du Parvis.** Orthophotographie (par drone) du secteur dégagé en 2013: une partie de l'épaule sud et une partie sud de la nef. Les vestiges de l'église sont peu lisibles car ils sont perturbés ou couverts par des vestiges plus récents et/ou des excavations contemporaines. © Archeotech SA, Epalinges.

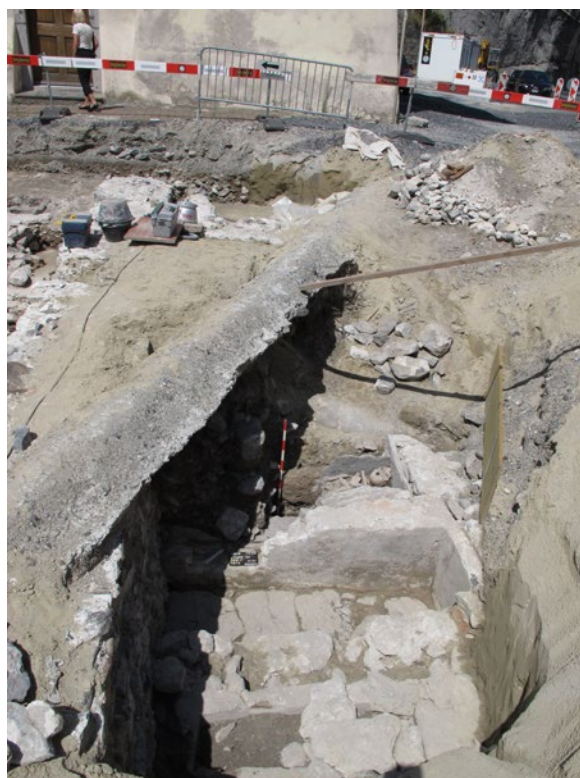
**Fig. 15 – St-Maurice, Eglise du Parvis.** Situation du petit sondage qui a permis de mettre au jour une maçonnerie et des niveaux antérieurs à l'église (époque 1?) (au bout du jalon, sous les tombes de l'épaule sud). Vue du sud.

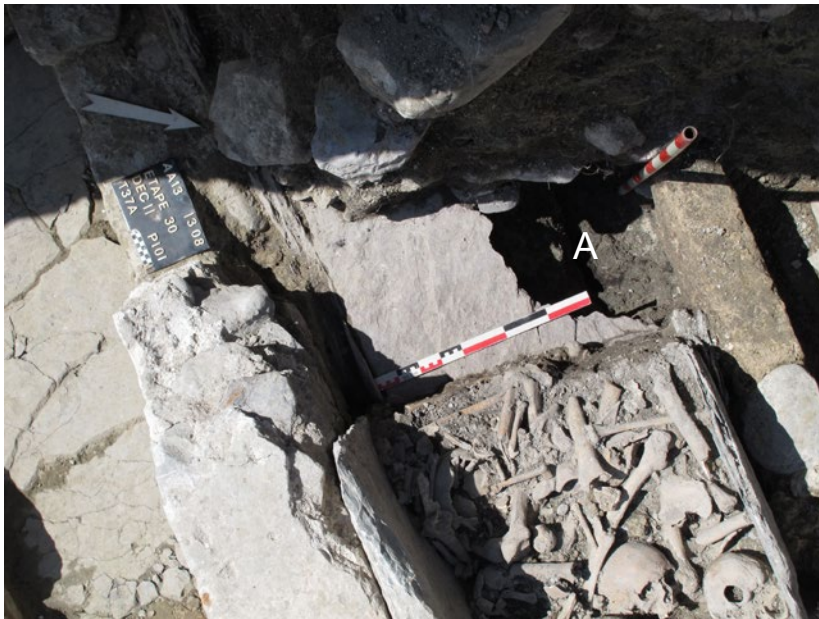
**Fig. 16 – St-Maurice, Eglise du Parvis.** Petit sondage (A) effectué sous la tombe T37 à la faveur de l'absence de l'une des dalles du fond de la tombe. Environ 0,35m sous la dalle de la tombe est apparu le sommet d'une maçonnerie (UT642) pouvant appartenir à l'époque 1. Vue de l'est.

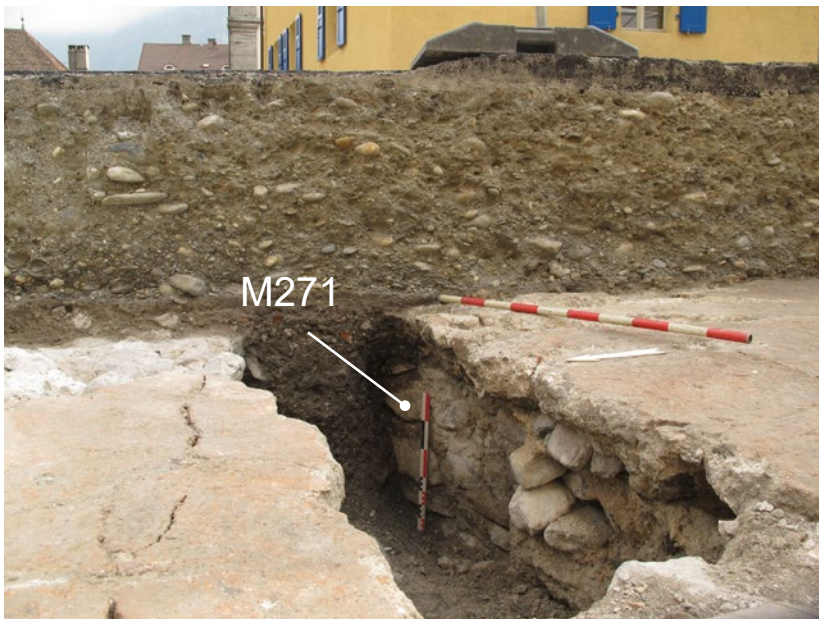
**Fig. 17 – St-Maurice, Eglise du Parvis.** Sous le sol du chœur de l'église a été découvert un mur (M271) pouvant remonter à l'époque 1. Vue de l'ouest.

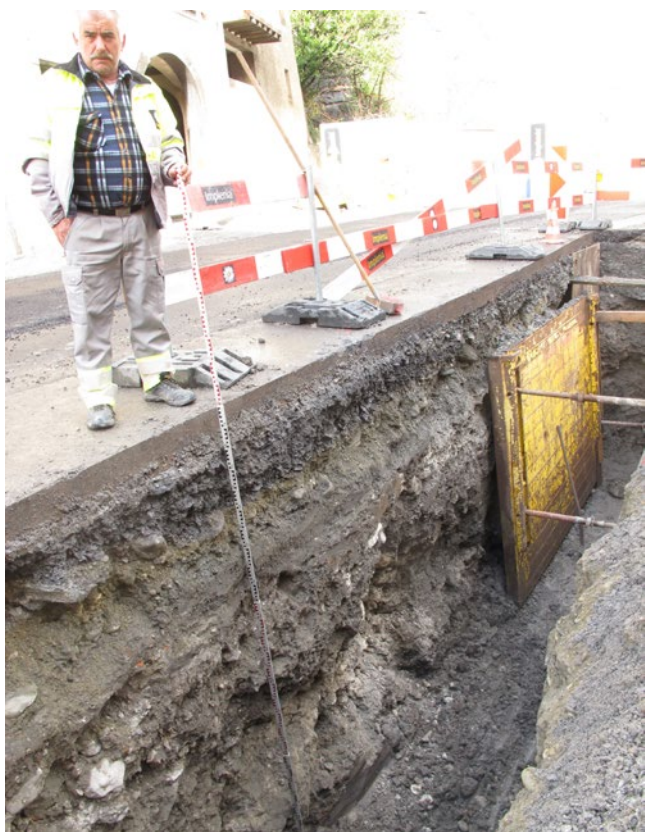
**Fig. 18 – St-Maurice, Eglise du Parvis.** Tranchée lors de l'installation de l'eau claire, à la hauteur du parvis. Au bout du jalon, à 3 m de profondeur, des restes de maçonnerie et de terre cuite trahissent la présence d'autres constructions sous les fondations du chœur de l'église. Vue du sud-est.

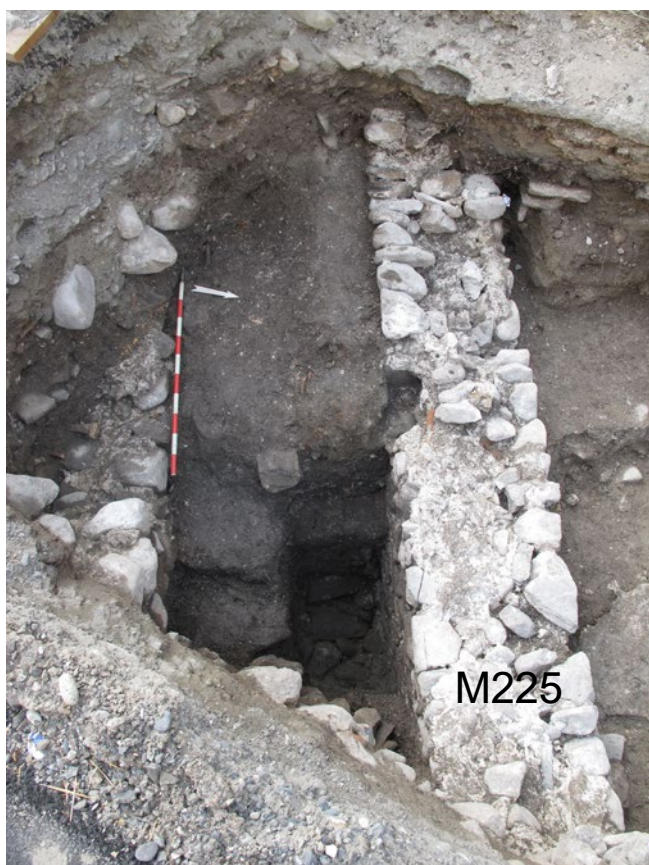
**Fig. 24 – St-Maurice, Eglise du Parvis.** Annexe sud de l'église. Vue de l'est. M225: mur sud de l'annexe construite contre la façade sud de l'église.

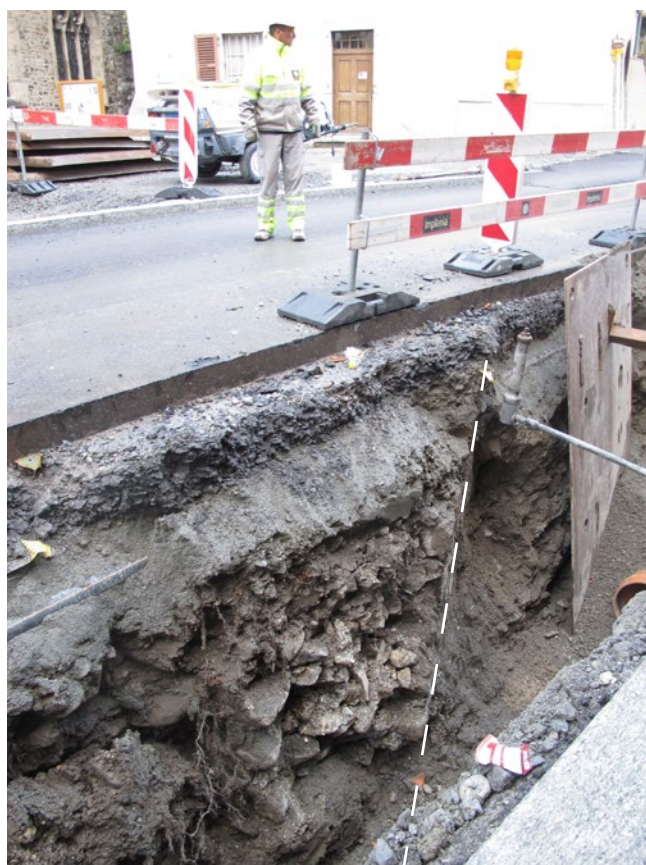
**Fig. 25 – St-Maurice, Eglise du Parvis.** Tranchée pour l'installation de l'eau claire. Vue du sud-est. La tranchée a arraché le parement extérieur (en traits-tirés blancs) de l'angle sud-est (M804) de l'annexe de l'église.

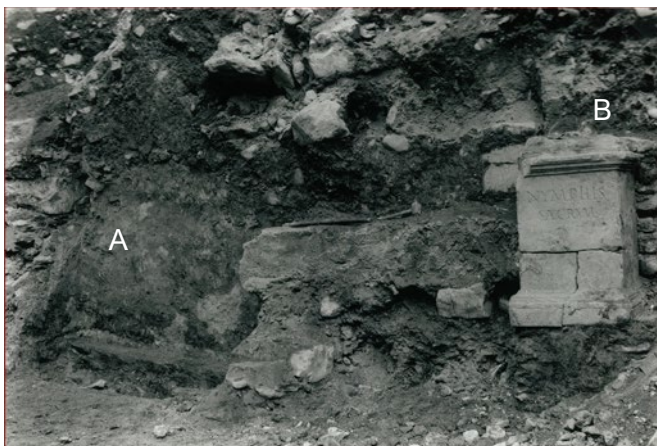
**Fig. 27 – St-Maurice, Eglise du Parvis.** Travaux d'agrandissement de la basilique en 1947. **A:** lieu de découverte de la tombe à «arcosolium» peint (T174). **B:** stèle dédiée au nymphes (Nymphis sacrum) d'époque romaine, en remploi dans un mur du haut Moyen Age. (Fond Blondel, Archives Cantonales, D23, 1968/19, n°1).

Au nord-ouest, près de l'extrémité occidentale de l'église du Parvis, L. Blondel a observé un mur (M800) exactement parallèle à l'annexe sud. C'est contre ce mur que la tombe (T174) à *arcosolium* peint a été retrouvée (**Fig. 27, 28**)<sup>26</sup>. Le mur est chaîné à une paroi parallèle à la façade ouest de l'église. Cet angle de mur abritait une « chapelle funéraire » carrée de 3,50 m de côté (mesures intérieures). Un autre mur parallèle à la face ouest de l'église est décrit par L. Blondel comme étant lié à la chapelle après un décrochement. Il délimite un espace un peu plus large que les annexes sud et nord-ouest. Cet espace est difficile à interpréter

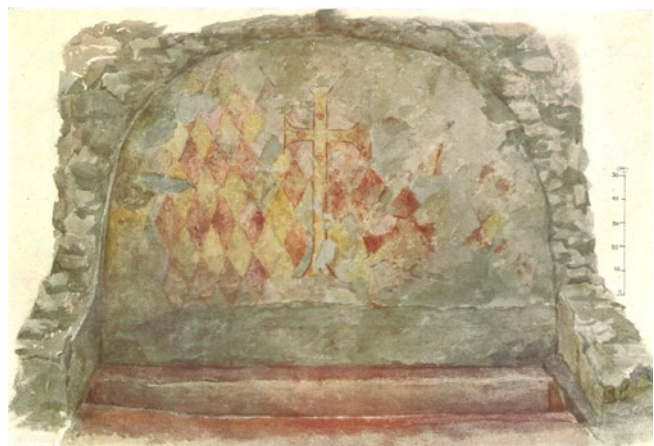
**Fig. 28 – St-Maurice, Eglise du Parvis.** Reproduction à l'aquarelle de la tombe à *arcosolium* peint. (Tiré de L. Blondel, *Vallesia*, 1951, pp. 8 - 9, «Fresque du caveau funéraire du cimetière d'Agaune, d'après le relevé de M. Ernest Correvon).

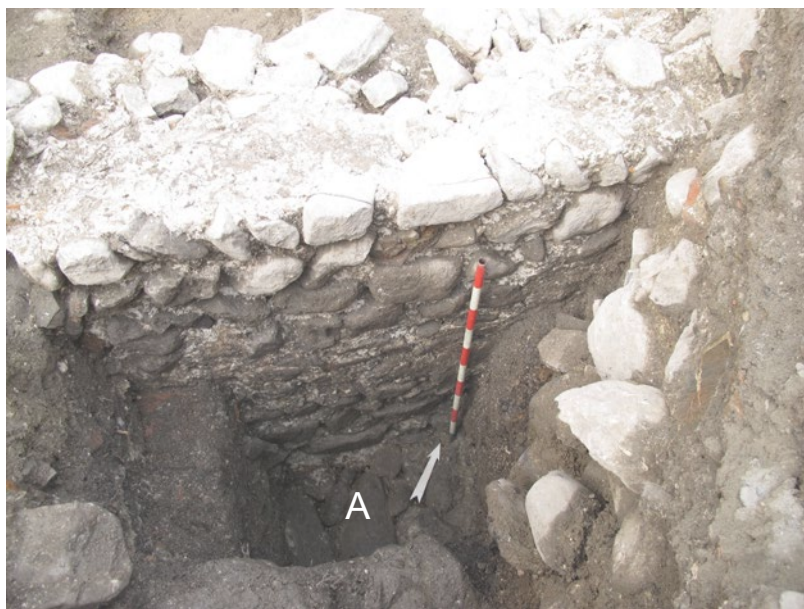
**Fig. 30 – St-Maurice, Eglise du Parvis.** Mur sud (M225) de l'annexe sud de l'église. Vue du sud. **A**: Niveau de marche extérieur (Ss280) constitué d'un pavage de galets.

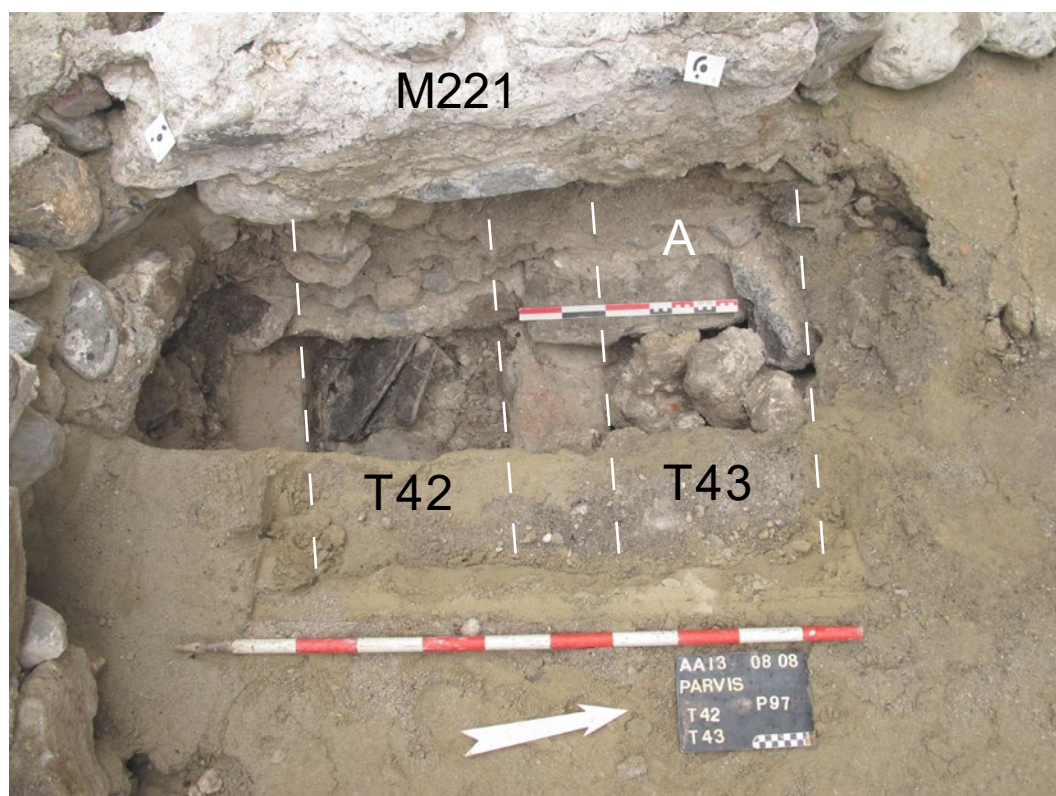
**Fig. 31 – St-Maurice, Eglise du Parvis.** Choeur de l'église, époque 3. Vue de l'est. Les coffres des tombes T42 et T43 sont antérieurs au chancel (M221). **A**: chape de mortier scellant les couvercles des tombes ou formant le sol de l'époque 2.

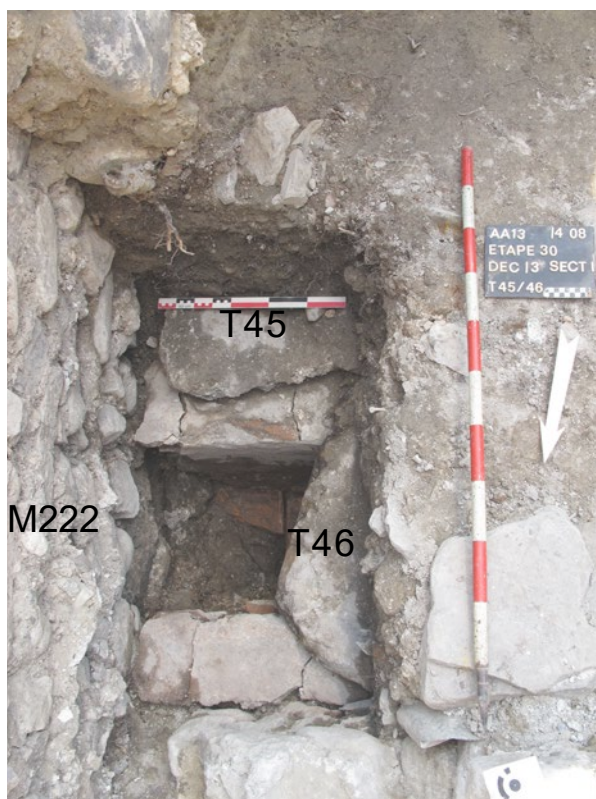
▲ Fig. 34 – St-Maurice, Eglise du Parvis. Annexe sud, époque 2. Intérieur de la tombe T46. Vue de l'est. Les ossements ont vraisemblablement été déposés en réduction de tombes détruites ou perturbées lors de la construction du parvis roman (époque 5).

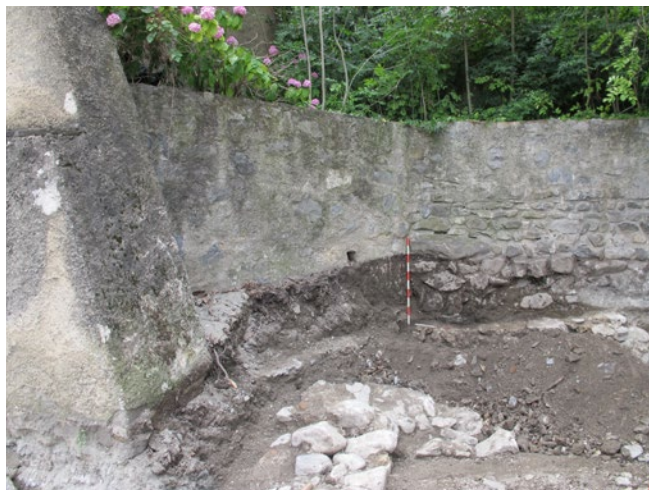
**Fig. 35 – St-Maurice, Eglise du Parvis.** Secteur au nord de la maison Panisset. Situation des vestiges du sol Ss681. Vue depuis l'est.

Au nord de l'annexe de la *maison Panisset*<sup>44</sup>, les restes d'un sol en mortier (Ss681) peint en rouge et coulé sur un radier de pierres ont été mis au jour (**Re7**). Ce sol est associé à une pierre plate (St682) qui pourrait être la base d'une superstructure – peut-être un pilier – et une maçonnerie (M680) arasée à la même hauteur que la pierre dont l'orientation et la forme sont incertains (**Fig. 35 et 36**). Le sol est situé à 416,10 m, soit 0,70 m plus haut que le sol du bâtiment attenant à l'annexe nord de l'église. Il entre donc très bien dans le schéma d'un niveau de circulation s'élevant progressivement du sud au nord.

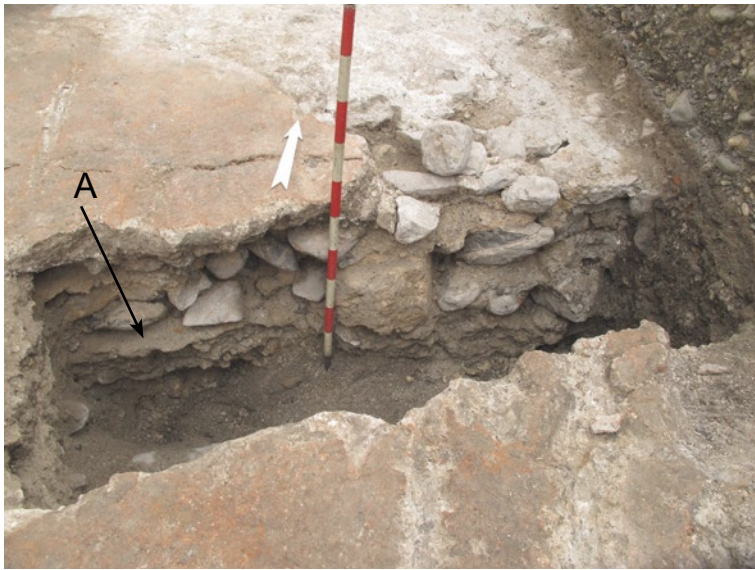
**Fig. 37 – St-Maurice, Eglise du Parvis.** Choeur de l'église. Epoque 3. Vue du sud. **A**: surface indurée ou tassée, peut-être en préparation de la construction du chœur de l'époque 3.

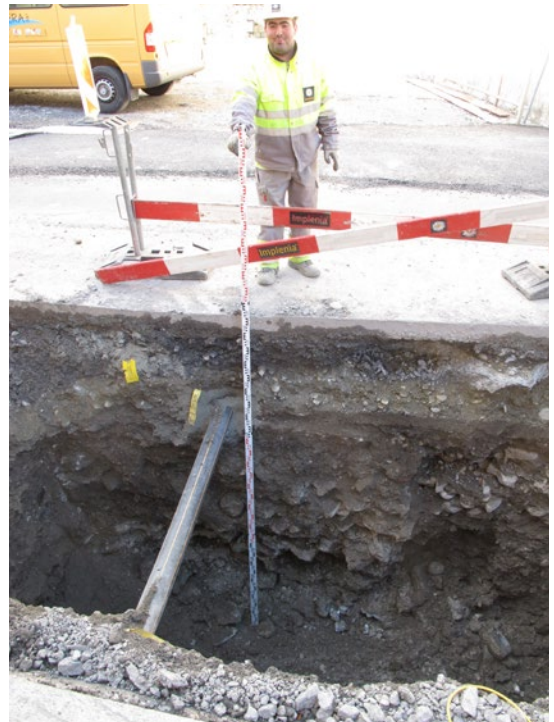
**Fig. 38 – St-Maurice, Eglise du Parvis.** Tranchée d'installation des eaux claires. Vue de l'est. / **A**: la maçonnerie arrachée du chevet atteint une profondeur de plus de 2 m sous la chaussée. ►

L'abside (M219) a été construite dans une tranchée de fondation d'environ 2 mètres de profondeur<sup>47</sup> (Fig. 38). Le parement intérieur s'élève au-dessus d'une semelle de 0,75 m de largeur et de 0,40 m de profondeur fondée sur la surface préalablement aplanie (Re9). Le tracé intérieur du chevet est arrondi tandis que la façade est polygonale à sept pans (Re3). En même temps, un contrefort (M270) de 1,10 m de longueur (en fondation) est construit, chaîné perpendiculairement à l'un des pans nord du chevet (Fig. 39). Un second contrefort (M806)

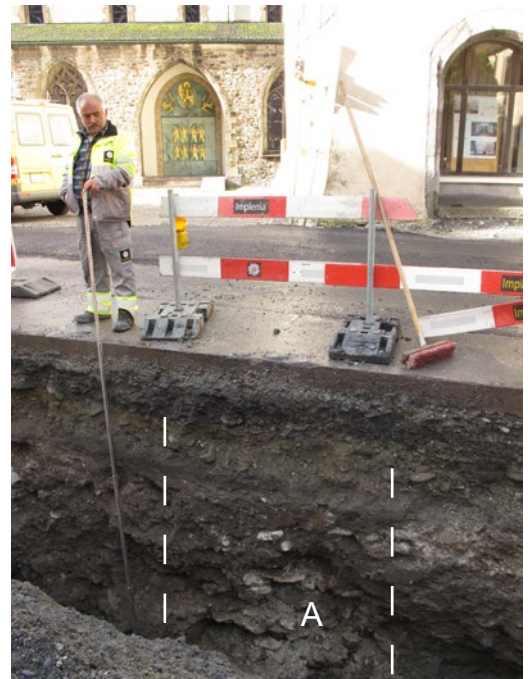
**Fig. 40 – St-Maurice, Eglise du Parvis.** Tranchée d'installation des eaux claires. / **A**: maçonnerie attribuable à un contrefort (M806) chaîné au pan central du chevet. Vue depuis le sud-est.

est restituable dans l'axe de l'église; de la maçonnerie similaire à celle de l'abside M219 a été repérée dans le profil de la tranchée des eaux claires (étape 35)<sup>48</sup>. Sa localisation et sa profondeur seraient cohérents (**Fig. 40**). D'autres contreforts similaires n'ont pas été repérés autour de l'abside mais sont de l'ordre du possible.

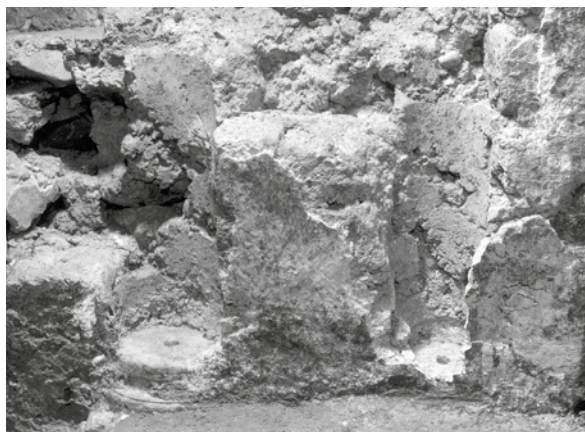
**Fig. 41 – St-Maurice, Eglise du Parvis.** Fouille de W. Stöckli, 1974, sous la maison Panisset. Vue du sud. La maçonnerie du piédroit de la porte comporte encore les négatifs des colonnettes (récupérées anciennement déjà) et leurs bases moulurées.

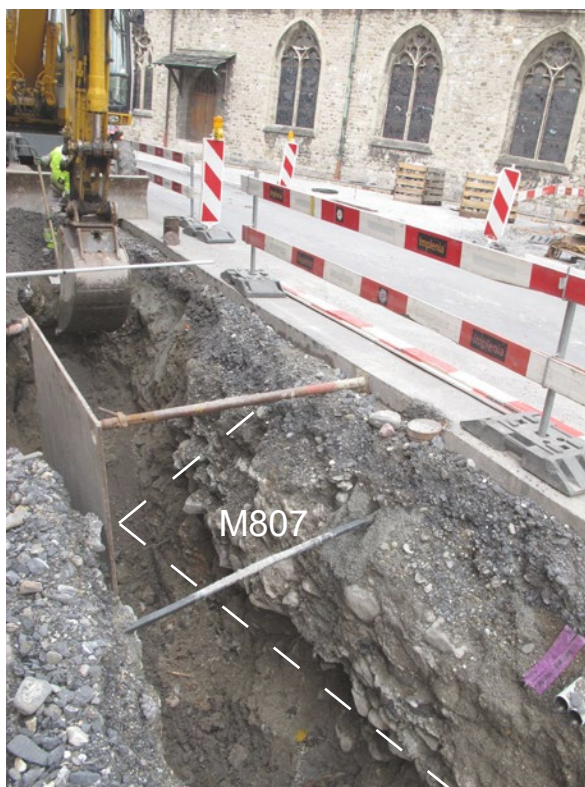
**Fig. 42 – St-Maurice, Eglise du Parvis.** Tranchée d'installation des eaux claires. Vue du nord-est. L'angle extérieur sud-est (M807) du local aménagé contre le chevet a été arraché par la machine et les travaux antérieurs, mais est restituable.

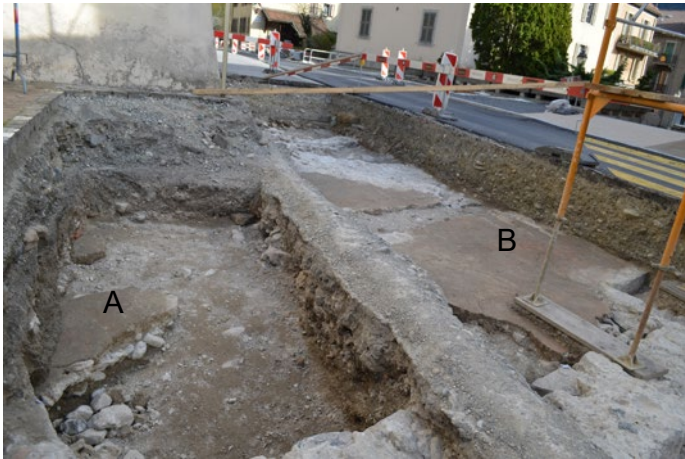
**Fig. 43 – St-Maurice, Eglise du Parvis.** Choeur de l'église, époque 3. Vue du sud. Le sol (Ss251) n'est pas conservé en continu. Une différence de 0,15 m est observable entre le secteur de l'avant-choeur (A, 414,75) et le sanctuaire (B, 414,90).

Le sol de l'église a été exhaussé de 0,30 – 0,40 m par une couche de remblai et revêtu d'épaisses chapes de mortier peintes en rouge. Celles-ci sont coulées sur des radiers de pierres agencés sur la surface des remblais. Le sol qui occupe le chœur (Ss251) s'étend jusqu'à l'ancien chancel (M575 / M634) contre lequel il s'appuie (**Fig. 6 et 43**). Le sol n'est pas conservé de façon continue du fond du chœur (414,90 en moyenne) jusqu'au chancel (414,75). Les tronçons observés révèlent une différence d'altitude plutôt abrupte à l'entrée de l'abside<sup>50</sup>. Une marche de 0,15 m a donc été restituée à l'aplomb de l'arc triomphal, séparant ainsi le chœur de l'avant-chœur (**Re 3 et 9**).

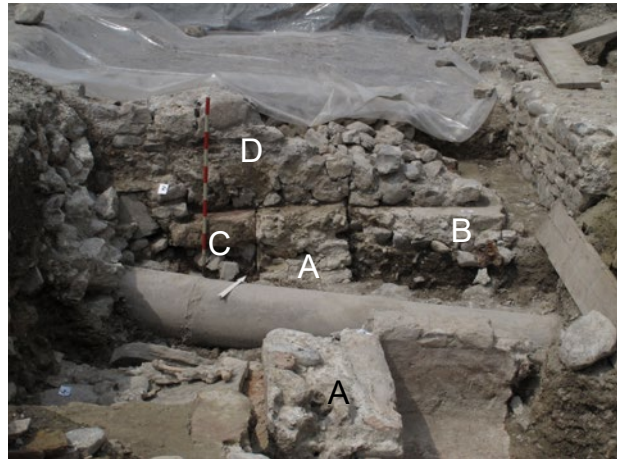
**Fig. 44 – St-Maurice, Eglise du Parvis.** Secteur du chancel de l'église, époques 2 et 3. Vue du sud. A : ancien chancel (M575 et M634) / B : sol Ss251 du chœur / C : sol Ss618 de la nef / D : mur M529 de l'époque 4

Dans la nef, à l'ouest de l'ancien chancel, le sol en mortier (Ss618) est également peint en rouge ; il est situé presque à la même altitude qu'à l'est (414,65 – 414,70), mais constitué d'un mortier différent de celui du sol Ss251 (**Fig. 44**). En 1974, un sol (Ss677) a été repéré dans la nef près de la paroi nord. Situé à la même altitude (414,68 – 414,75) que celui qui a été documenté en 2013, il est vraisemblablement le même<sup>51</sup>.

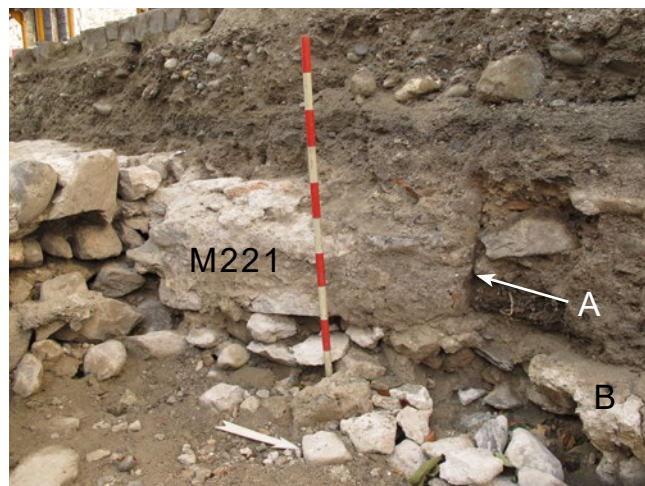
**Fig. 47 – St-Maurice, Eglise du Parvis.** Choeur de l'église, époque 3. Vue depuis le nord-est. **M221**: Face orientale du chancel, avec son front parementé (A). / **B**: sol Ss251 du chœur.

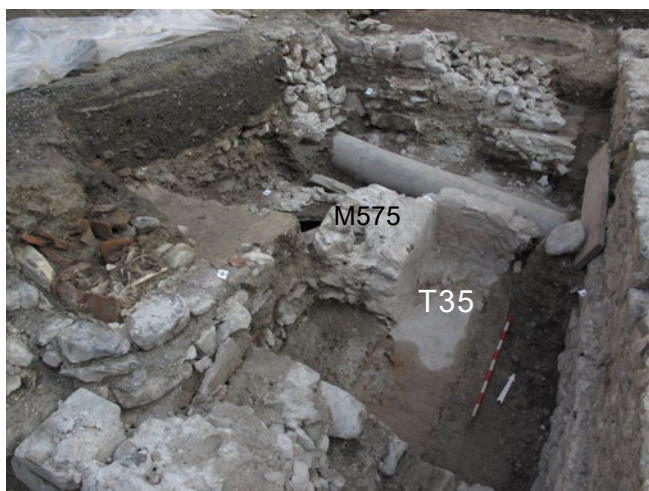
**Fig. 50 – St-Maurice, Eglise du Parvis.** Secteur du chancel de l'église, époque 3. Vue du sud-est. La tombe T35 est appuyée contre le parement oriental du chancel (M575).

Un coffre maçonné (T35) a été repéré contre la face intérieure de l'ancien chancel. Il ne paraît pas avoir détruit de tombes plus anciennes (**Re3**). Il est d'orientation nord-sud (**Fig. 21** et **50, 51**). Il est conservé sur toute sa hauteur, mais son couvercle et sa paroi orientale ont disparu, probablement lors de la construction du mur roman (M222). Le corps a vraisemblablement été réduit lors de ces travaux, car aucun ossement n'a été découvert lors de la fouille du comblement. Les cloisons ouest et sud du coffre consistent en les parements du chancel

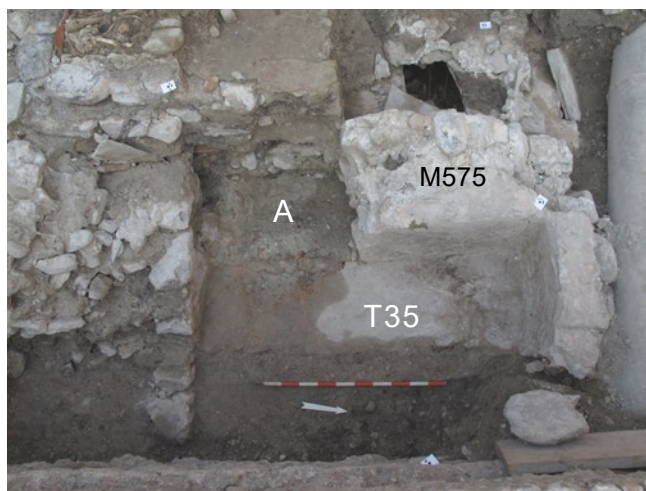
**Fig. 51 – St-Maurice, Eglise du Parvis.** Secteur du chancel de l'église, époque 3. Vue de l'est. La tombe T35 est appuyée contre le chancel M575. / **A**: perturbation du chancel consistant peut-être en une tombe perpendiculaire antérieure ou postérieure à la tombe T35.

L'extrémité sud du chancel est perturbée sur une longueur de 0,80 m et sur une hauteur équivalant à celle du coffre attenant (T35). Il est possible que le coffre ait perturbé une tombe perpendiculaire plus ancienne ayant entamé la fondation du chancel, à moins qu'il ne s'agisse du contraire, une tombe sans architecture ayant perturbé à la fois le coffre et le chancel. Les arguments manquent pour déterminer quelle hypothèse est la bonne. Le mur roman (M222) aura provoqué la désaffectation des deux tombes.

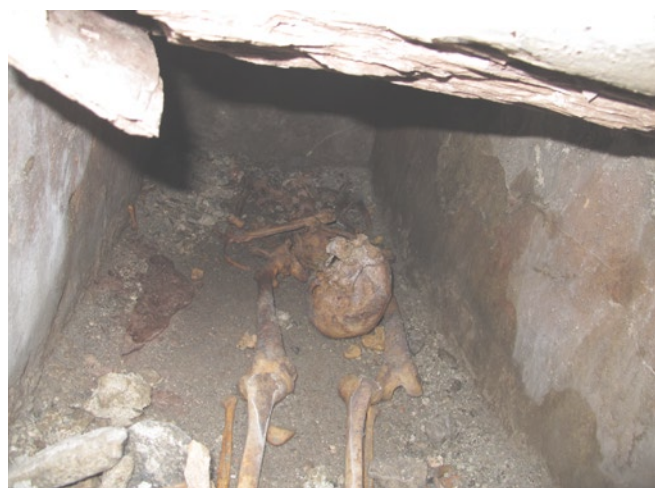
**Fig. 53 – St-Maurice, Eglise du Parvis.** Nef de l'église, époque 3. Intérieur du coffre de la tombe T34. Vue de l'est. Le squelette qui se trouve dans cette tombe date de 658 - 773AD (datation <sup>14</sup>C). Le couvercle étant remué, cette tombe, construite lors de l'époque 2, a été réutilisée.

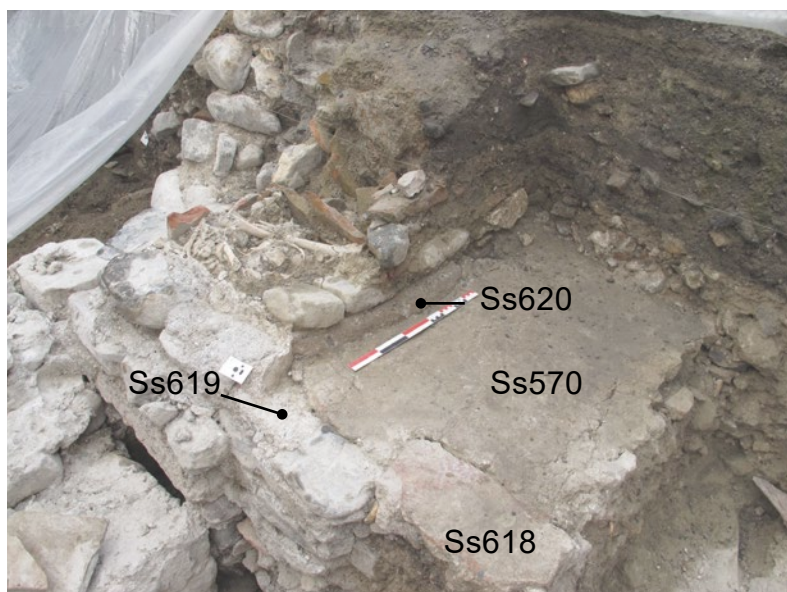
**Fig. 54 – St-Maurice, Eglise du Parvis.** Nef de l'église, époque 3. Le sol en mortier a été réparé après avoir été percé pour l'insertion de corps dans les *formae* de l'époque 2. Il en résulte un « patchwork » de chapes de mortier.

En 1974 et 1975, l'exploration du côté nord de la nef par l'équipe de W. Stöckli a révélé l'existence de neuf réparations dans la surface du sol en mortier (Ss677 : Re3), toutes ovoïdes et de dimensions avoisinant 2,00 x 0,60 m. L'une d'elles comprenait la stèle en remploi portant l'épithaphe au moine Rusticus et datée du 6<sup>e</sup> siècle (**Fig. 55**)<sup>58</sup>. Ces indices indiquent la mise en place de tombes en perçant le sol de l'église et le réparant immédiatement. Rien ne permet d'assurer qu'il s'agit de tombes inhumées à l'époque 3 ou de la réouverture de tombes de l'époque 2. Du côté sud de la nef, les tombes nouvellement créées à cette époque sont isolées et ne détruisent pas de tombes plus anciennes. Celles se trouvant du côté nord sont alignées à la manière des *formae*. Il est donc assez probable qu'il s'agit d'aménagements de l'époque 2, réutilisés à l'époque 3. Les extrémités de deux *formae* ont été dégagées en 1974, corroborant cette hypothèse.

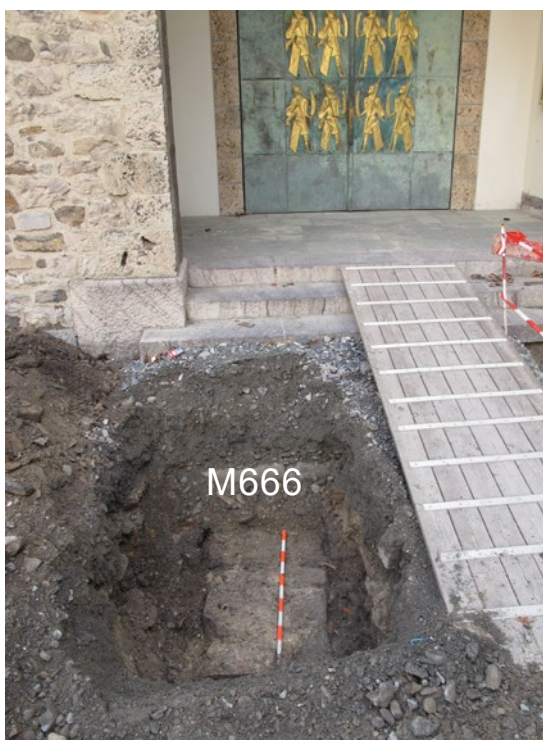
**Fig. 57 – St-Maurice, Eglise du Parvis.** Nef de l'église, époque 4. Vue de l'est. **M666**: mur prolongeant dans la nef le mur (M529) de la *solea*.

Les parois de la *solea* pourraient avoir leur prolongement ouest dans la nef, sous la forme de maçonneries étroites. Des restes de celles-ci ont été mis au jour à deux reprises. En 2014 lors des travaux effectués devant l'entrée de la basilique pour aménager une rampe d'accès, un mur arasé (M666, à 415,01) de 0,70 m d'épaisseur sur une longueur de 1,60 m a été repéré au fond de la fouille (**Fig. 57**). Il est situé sur la même ligne que la paroi sud de la *solea* à une distance d'un peu plus d'1 m de la limite ouest supposée de celle-ci. Aucun niveau de sol ne peut lui être associé ; son sommet arasé est couvert par un niveau de charbon de bois (UT664).

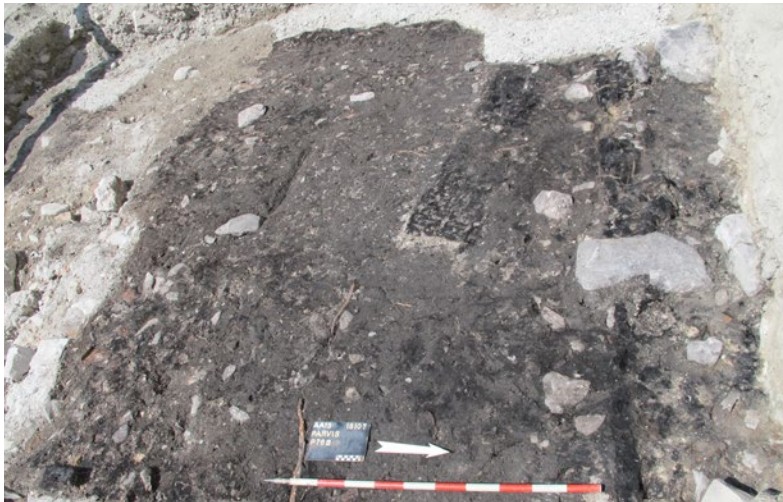
**Fig. 58 – St-Maurice, Eglise du Parvis.** *Solea* de l'église, époque 4. Vue de l'est. Les éléments brûlés du plancher ont été retrouvés.

Le plancher constitue la dernière occupation de l'église ; il a brûlé lors de l'incendie qui a détruit l'édifice. Le niveau charbonneux a subsisté, recouvert par les décombres. Des planches calcinées (UT525) ont été mises au jour (**Fig. 58**). Elles ont fait l'objet d'une analyse au radiocarbone. La date fournie, soit l'aménagement du plancher, se situe entre 769 et 898 AD<sup>62</sup>.

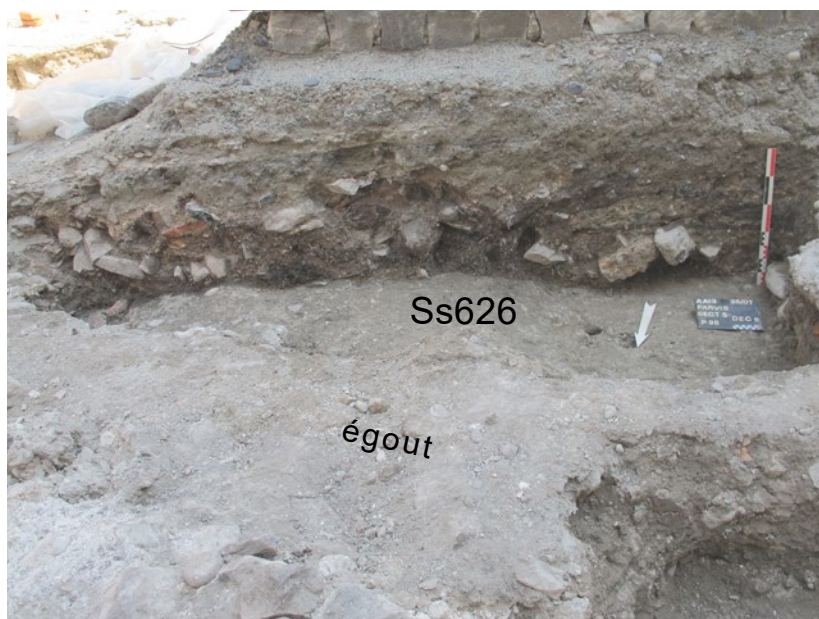
**Fig. 60 – St-Maurice, Eglise du Parvis.** Nef de l'église, époque 4. Vue du nord. **Ss626**: sol retrouvé au sud de la *solea*. Il présente des affaissements et sa surface n'est pas lissée ni badigeonnée de rouge.

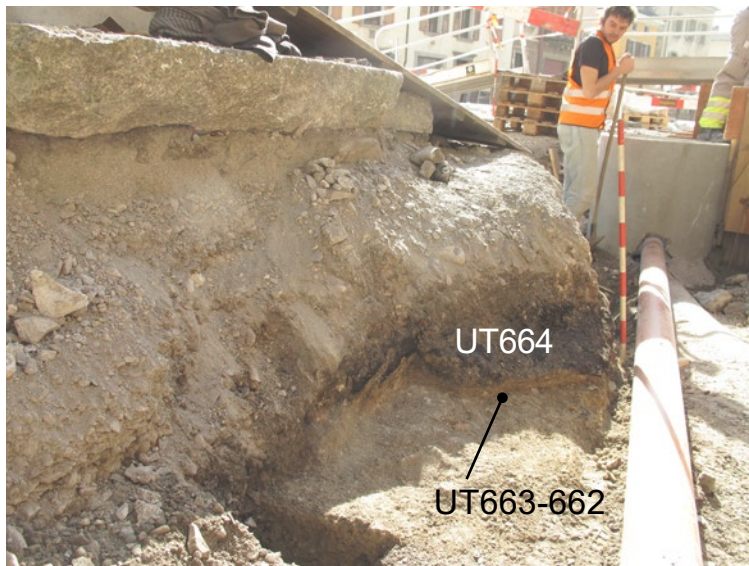
**Fig. 61 – St-Maurice, Eglise du Parvis.** Fouille de 2014, entre la maison Panisset et la basilique. Nef de l'église, époque 4. Vue du nord-ouest. **UT664**: niveau charbonneux correspondant au plancher incendié de la solea. Il repose sur des niveaux de marche en terre piétinée (Ss663) et en mortier fusé écrasé (Ss662) différents des sols en mortier retrouvés dans l'église dans le secteur proche du choeur.

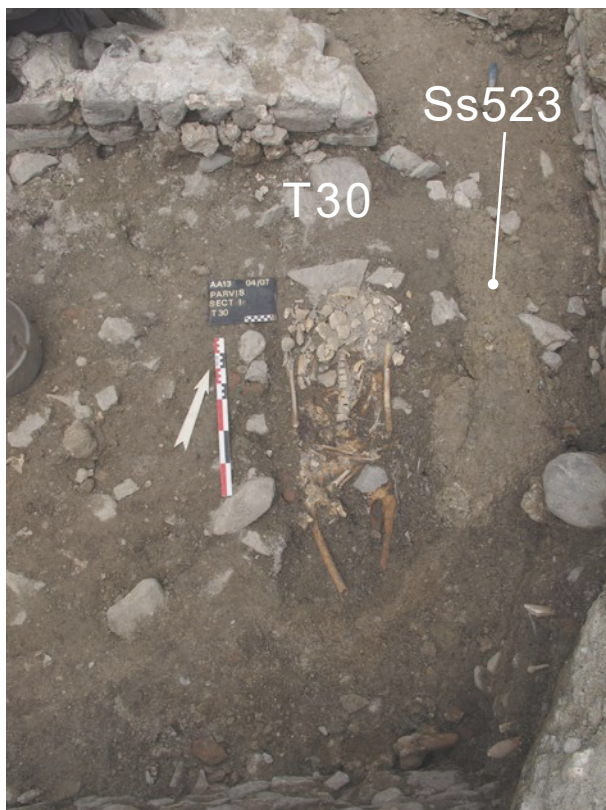
**Fig. 62 – St-Maurice, Eglise du Parvis.** Secteur de l'annexe sud de l'église, époque 4. Vue du sud. **T30**: tombe en pleine terre, datée par  $^{14}\text{C}$  de 771 - 895 AD. **Ss523**: reste du sol de l'époque 3, percé par la tombe.

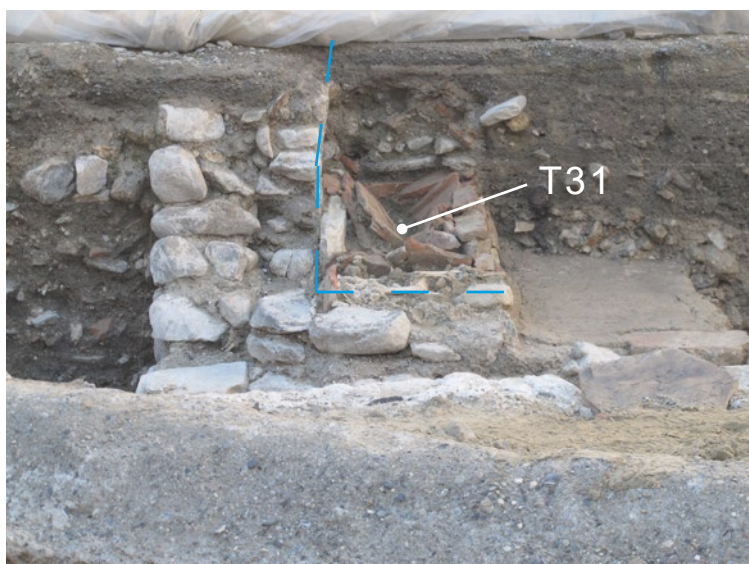
▲ **Fig. 63 – St-Maurice, Eglise du Parvis.** Nef de l'église, époque 4. Vue de l'est. **T31**: deux coffrets de réductions aménagés tardivement dans la niche de l'*arcossolium* (en bleu).
