## AVENUE D'AGAUNE / SECTEUR NORD

### Eglise du Parvis - Vestiges isolés

Suivi des rénovations de l'avenue.  
Fouilles d'urgence.  
(2012-2013)

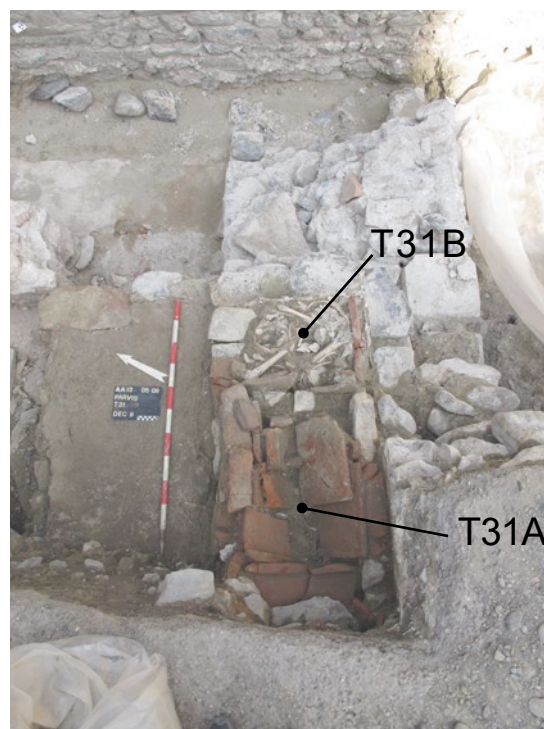
► **Fig. 64 – St-Maurice, Eglise du Parvis.** Nef de l'église, époque 4. Vue de l'ouest. **T31A**: coffret dont le couvercle est conservé. **T31B**: petit coffret dont le couvercle a souffert du dégagement machine.

Pour aménager cette tombe double dans la niche, le bas de celle-ci a été barré sur toute sa longueur et sur une hauteur de 0,30 m par un muret de 0,18 m d'épaisseur. Des pierres forment la première assise, des fragments de *tegulae* et d'*imbrices* forment la partie supérieure. Un muret parallèle similaire a été installé contre la paroi du fond de la niche. Il n'existe qu'à la hauteur du plus grand des coffres (T31A). Les parois ouest et sud de l'autre coffre (T31B) sont de simples fragments de *tegulae* posés de chant. Sa paroi orientale consiste en la paroi de la niche.

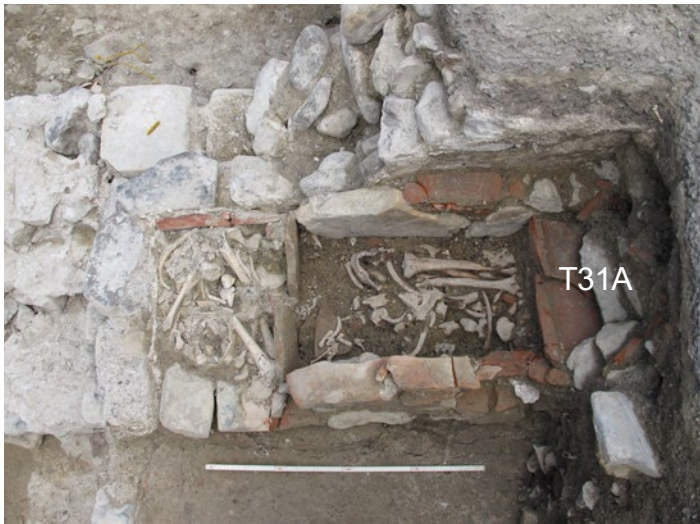
**Fig. 65 – St-Maurice, Eglise du Parvis.** Nef de l'église, époque 4. Vue du nord. **T31A**: ossements de la réduction.

Les ossements contenus dans la première tombe (T31A) sont ceux d'au moins deux individus incomplets. Les os longs sont déposés contre le bord sud du coffre, les autres semblent déposés aléatoirement<sup>71</sup>. Dans le petit coffre (T31B), les ossements semblent être ceux d'un seul individu. Les os longs sont disposés dans la diagonale du coffre et le crâne au centre (**Fig. 65**).

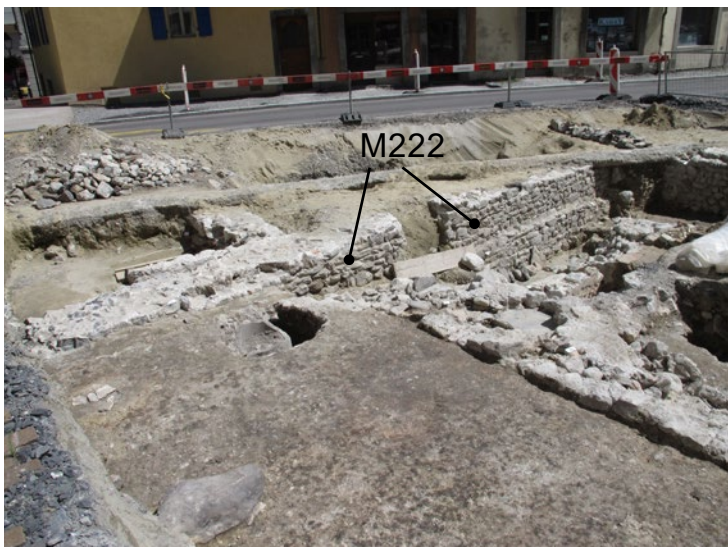
Fig. 66 – St-Maurice, Eglise du Parvis. Parvis roman, époque 5. Vue du nord-ouest. Les murs (ici: M222) délimitant ce parvis ont percé les vestiges plus anciens.

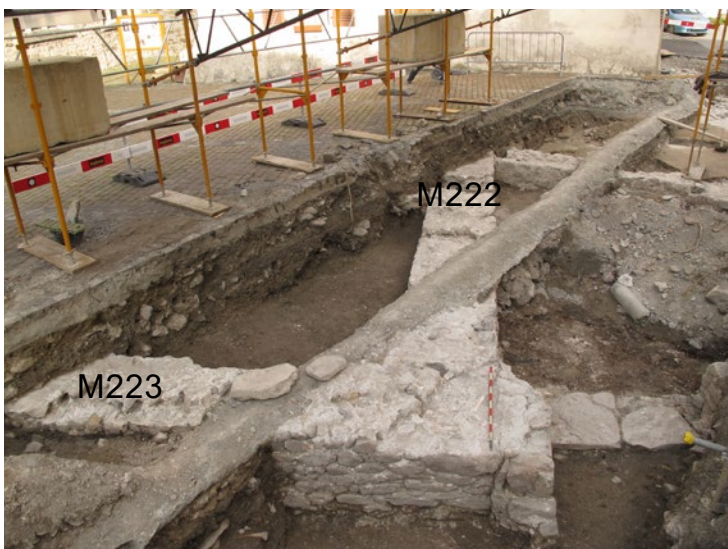
Fig. 67 – St-Maurice, Eglise du Parvis. Parvis roman, époque 5. Vue du nord-ouest. Les murs M222 et M223 forment les façades est et sud du parvis.

Les murs sud (M223) et est (M222) ont été repérés, respectivement, sur une longueur de 12 et 5,50 m, et une hauteur de 1,20 m environ (Fig. 12, 14, 67). En 1975, la paroi sud (M223) a été observée sur une longueur de plusieurs mètres près de la basilique lors de travaux de réaménagement du parvis (Fig. 68). Le mur nord (M776) et une partie du mur oriental ont été repérés en 1974, tous deux sur une longueur de 6,50 m et une hauteur de près de 2 m<sup>79</sup> ; le mur nord sert de fondation

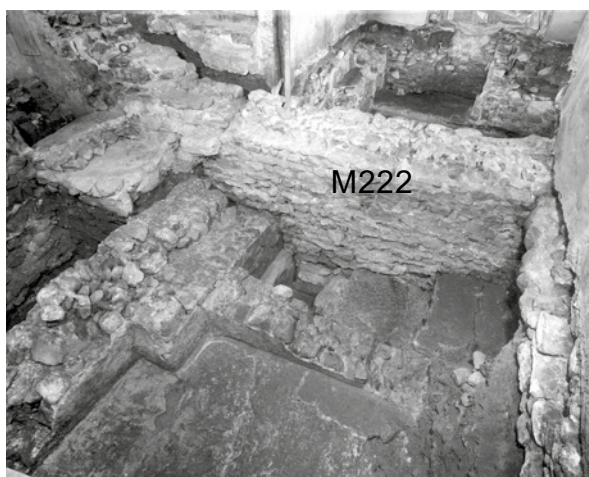
**Fig. 69 – St-Maurice, Eglise du Parvis.** Fouilles de W. Stöckli, en 1974, sous la maison Panisset. Parvis roman, époque 5. Vue de l'ouest. **M222**: tronçon de la façade orientale du parvis, traversant les vestiges des époques précédentes.

à l'une des parois actuelles de la maison Panisset (**Fig. 49, 69**). Lors des travaux de 1947, L. Blondel a reporté sur un plan un mur qui se trouve dans le prolongement ouest de la paroi nord (M776) (**Fig. 4**), qui est difficile à repérer sur les photographies faites à cette époque (**Fig. 70**). En 2004, un mur (M732) a été repéré 0,30 m sous le pavage de la basilique actuelle, situé sur ce tracé. Son épaisseur, environ 1 m, et le type de maçonnerie le rapprochent de celles du mur roman (**Fig. 71**).

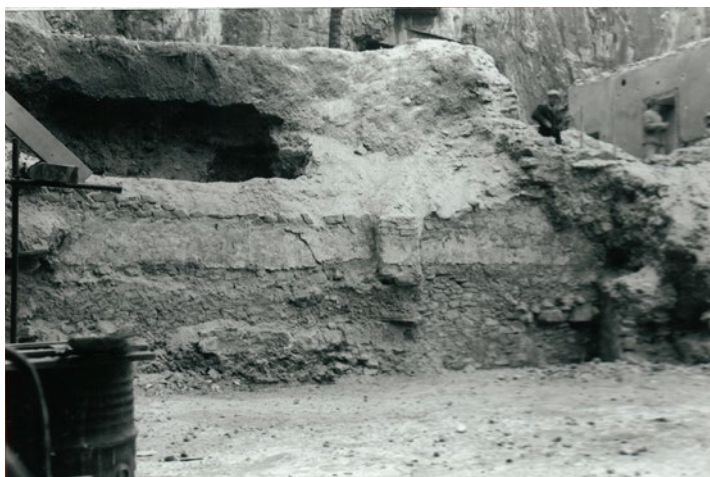
**Fig. 70 – St-Maurice, Eglise du Parvis.** Fouilles de L. Blondel en 1947 au nord de la basilique. Vue du sud. Les murs figurant sur ce clichés sont difficiles à interpréter. (Abbaye de St-Maurice, collection privée du Chne Claude Martin mise gracieusement à disposition).

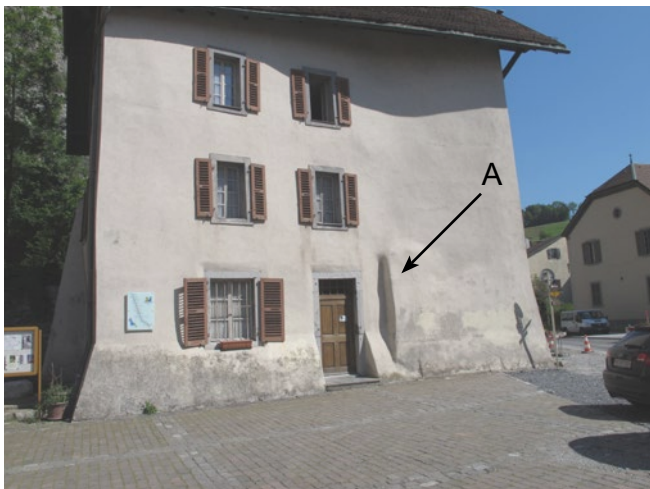
**Fig. 73 – St-Maurice, Eglise du Parvis.** Maison Panisset, façade sud. Vue du sud-ouest. **A**: décrochement dans la paroi qui pourrait être un reste de la paroi nord du parvis roman.

L'angle nord-est de l'enclos a servi de parois nord et est à une tour (l'édifice M sur Merian)<sup>81</sup>. Celle-ci est conservée actuellement dans l'angle sud-ouest de la maison Panisset (**Re5**). Cette évolution explique pourquoi la façade sud de cette maison a deux axes, l'un étant la paroi de la tour, l'autre, à l'est, celui de l'agrandissement de l'édifice aboutissant à la maison Panisset. En outre, à l'est de la porte actuelle de la boutique, la paroi présente un décrochement vertical d'une hauteur de près de 3 m. Situé sur le tracé de la paroi orientale de l'enclos roman (M223), ce décrochement pourrait être un reste de celui-ci (**Fig. 73** et **74**). Si cette hypothèse était vérifiée<sup>82</sup>, elle donnerait une indication de la hauteur de l'enclos du parvis ; celui-ci s'élèverait au moins de 2,50 m au-dessus du niveau de marche du *Parvis* roman.

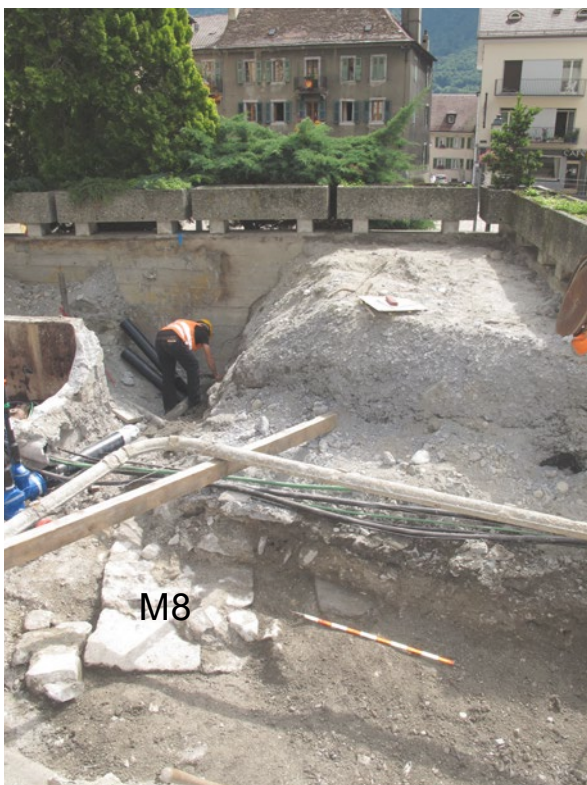
**Fig. 75 – St-Maurice, Eglise du Parvis.** Tranchée à l'est du parvis actuel. Parvis roman, époque 5. Vue de l'ouest. **M8**: front parementé d'un mur constitué d'une maçonnerie identique à celles du parvis roman et aligné sur la façade nord du clocher.

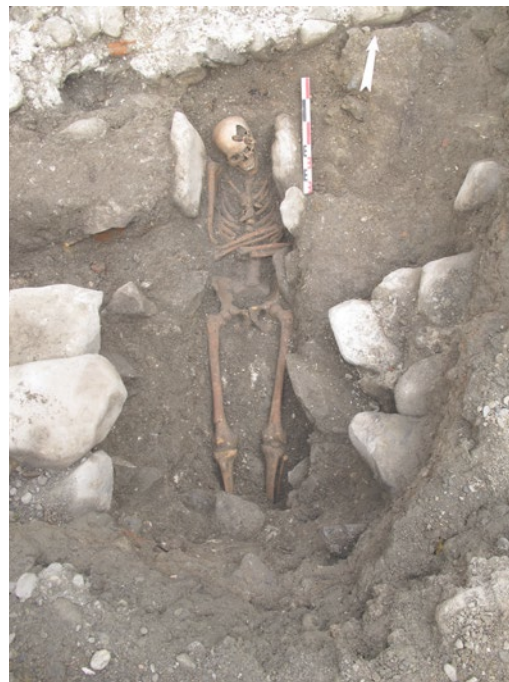
**Fig. 76 – St-Maurice, Eglise du Parvis.** Parvis roman, époque 5. Tombe T22, vue du sud. Les tombes du parvis roman sont en pleine terre, bénéficiant parfois d'un entourage de pierres.

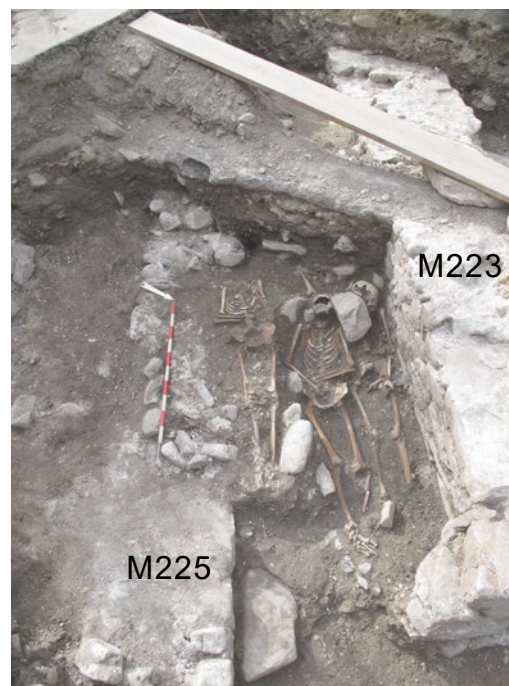
**Fig. 77 – St-Maurice, Eglise du Parvis.** Parvis roman, époque 5. Tombes T12, T15, T16 (de gauche à droite). Elles sont inhumées en pleine terre et sont entourées de quelques pierres. Elles sont alignées le long de la face extérieure du mur sud du parvis roman (M223). Le mur (M225) de l'annexe de l'église du haut Moyen Age était arasé au moment de leur enfouissement.

Certaines sont quelque peu aménagées, avec un entourage de pierres, ou un calage de planches de coffrage, mises au fond de la fosse (**Fig. 76 et 77**). Aucun marquage au sol n'a été repéré. Une tombe d'enfant (T18) a été repérée parmi les tombes d'adultes (**Fig. 78**).

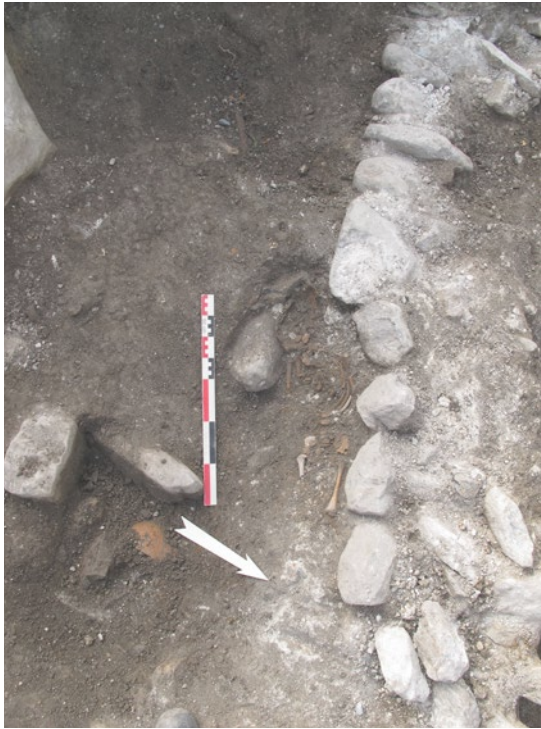
▲ **Fig. 79 – St-Maurice, Eglise du Parvis.** Parvis roman, époque 5. Vue du nord. Tombe T10, alignée contre le parement intérieur de la façade sud du parvis roman (M223).

Les tombes disposées près des parois du parvis roman ont une orientation dictée par ces murs (**Fig. 79**). Contre la paroi sud, elles ont la tête à l'ouest ; contre la paroi orientale, elles ont la tête au nord (**Fig. 80**). A quelque distance de la paroi est, à la hauteur de la maison Panisset, elles ne

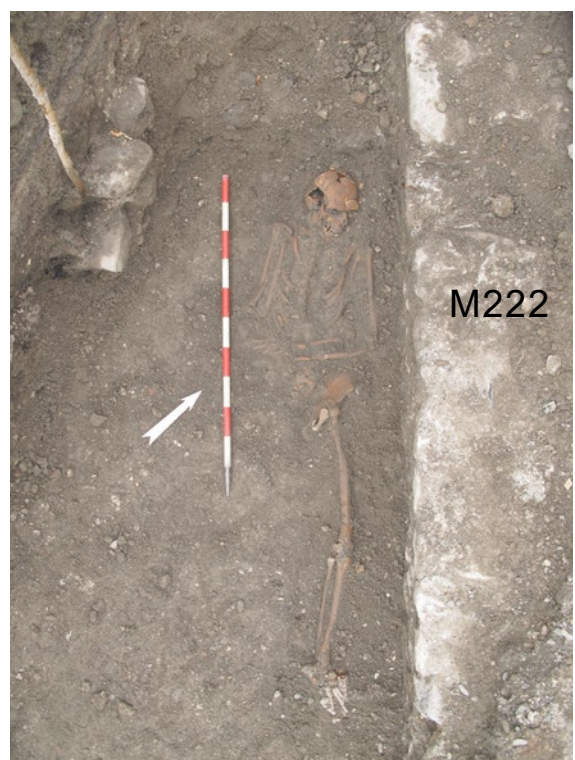
► **Fig. 80 – St-Maurice, Eglise du Parvis.** Parvis roman, époque 5. Vue du sud-est. Tombe T9, alignée contre le parement intérieur de la paroi orientale du parvis (M222), tête au nord.

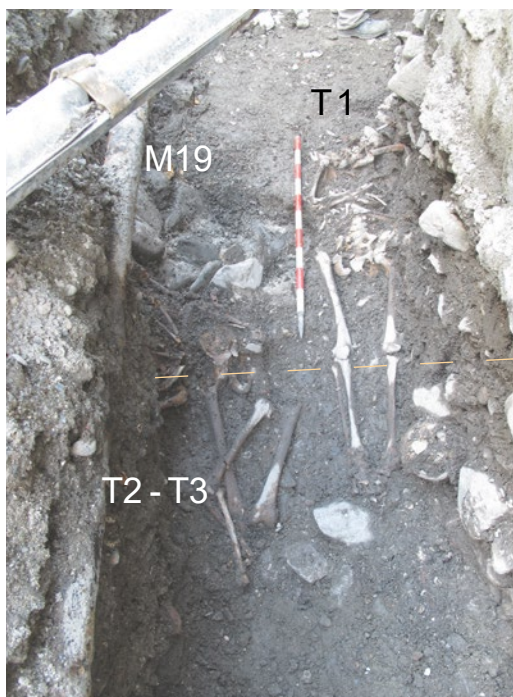
**Fig. 82 – St-Maurice, Eglise du Parvis.** Tranchée pour le gaz à l'est du parvis actuel. Parvis roman, époque 5. Vue du sud-ouest. La tombe T1 est datée par 14C de 988 – 1152 AD. M19: maçonnerie perturbant les tombes T2 et T3 et sous la tombe T1.

A une distance de 6 m au sud-est du parvis, une tombe (T1) et des restes de deux probables tombes (T2 et T3) ont été repérés à une profondeur de 1,60 m sous la chaussée (414,05 – 15). La tombe T1 est aménagée sur le sommet arasé d'une maçonnerie (M19) dont l'orientation est incertaine (nord-ouest / sud-est ?)<sup>88</sup>. Elle a été soumise à une analyse au radiocarbone. Le résultat, compris entre 988 – 1152 AD<sup>89</sup>, indique que le mur est au plus tard d'époque romane. Par ailleurs, ce mur semble perturber les deux autres tombes. Il pourrait être interprété comme une structure appartenant au cimetière roman (**Fig. 82**). La profondeur de ces vestiges, contemporains des tombes associées directement au parvis

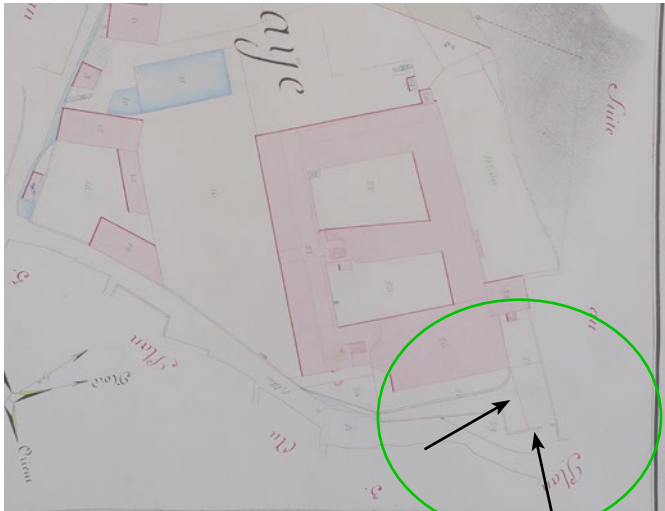
**Fig. 83 – St-Maurice, Eglise du Parvis.** Parvis roman, époque 5. Extrait du plan géométrique de la commune de St-Maurice (CH AEV, AC/AB Saint-Maurice, R127). Les parois est et sud du parvis figurent toujours sur ce cadastre (la paroi nord dessinée ici est une clôture récente).

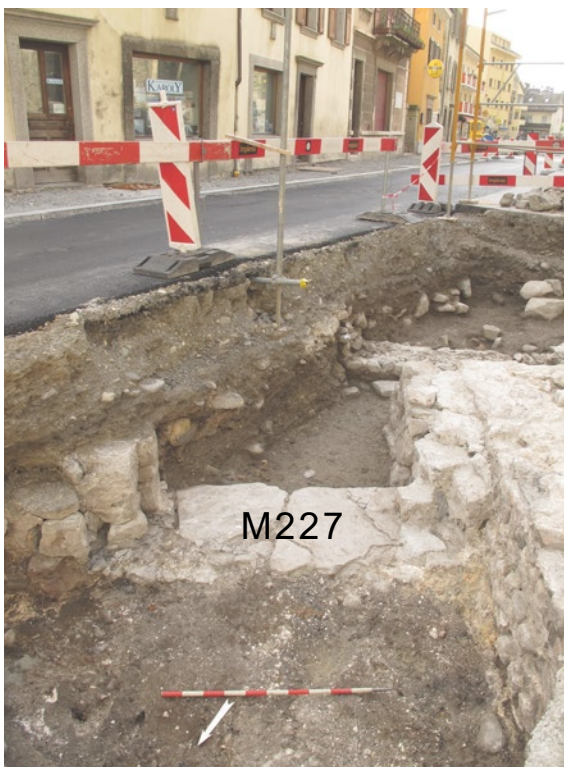
**Fig. 85 – St-Maurice, Eglise du Parvis.** Maison de Ville, époque 6. Vue du nord. **M227**: seuil de la porte de la cave de la maison de Ville.

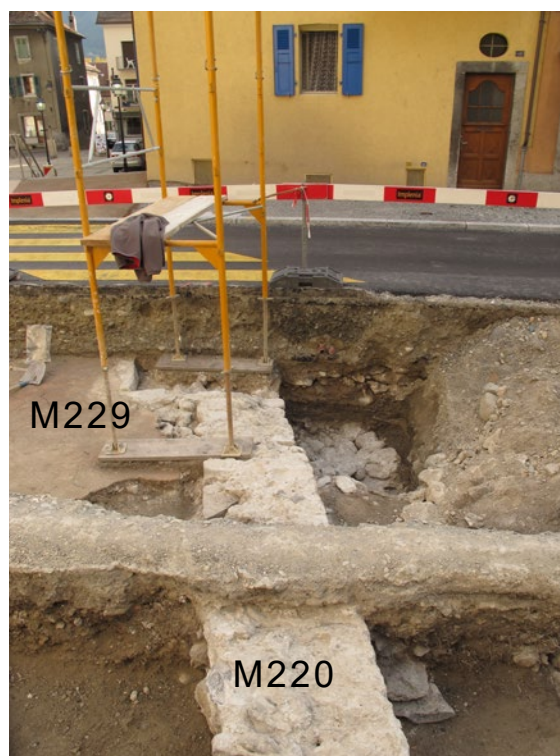
► **Fig. 87 – St-Maurice, Eglise du Parvis.** Maison de Ville, époque 6. Vue de l'ouest. **M220**: façade nord de la cave de la maison de Ville. **M229**: niche aménagée postérieurement dans la façade, fenêtre en saut-de-loup ou rampe de déchargement.

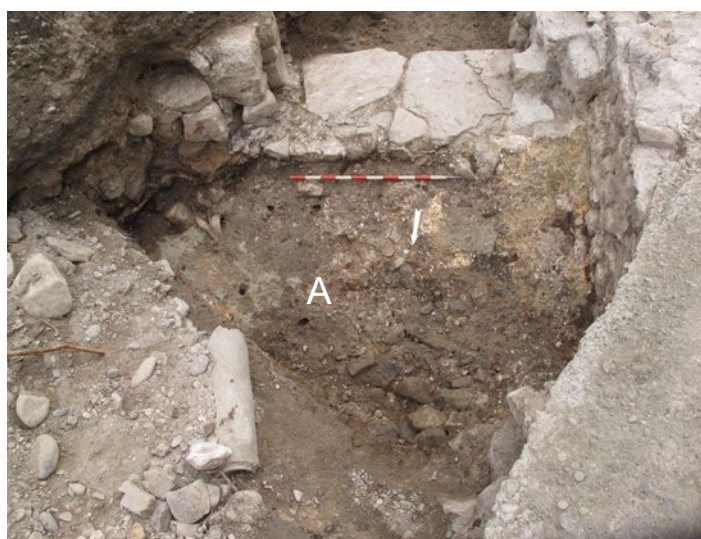
**Fig. 88 – St-Maurice, Eglise du Parvis.** Maison de Ville, époque 6. Vue du nord. **A**: Sol de la cave de la maison de Ville, constitué de plusieurs recharges de terres, sables et débris.

Le sol de la cave est composé de plusieurs fines couches de terrain piétiné (Ss255, Ss235, Ss238, Ss234, Ss233). Ils sont déposés sur un remblai (UT256) constitué de matériaux de démolition (pierres, fragments de mortier et de stuc rose, graviers, sables et beaucoup d'interstices) (**Fig. 88, Re11**). Ce terrassement a vraisemblablement été rapporté lors de la construction de la cave<sup>92</sup>. En effet, les constructeurs, en excavant le terrain se sont rapidement heurtés à un problème : ils avaient atteint le sommet des coffres sépulcraux du Haut Moyen Age (T26, T36, T37, T44). Ils auront choisi de rester au-dessus et de ne pas les démanteler. Le fond de leur excavation a été nivelé par une couche de démolition choisie peut-être pour ses vertus drainantes. Le sol de la cave est incurvé vers le centre. Le sommet des dalles verticales de la tombe T37 affleure sous le niveau de marche primitif (Ss255 ; **Re11**).

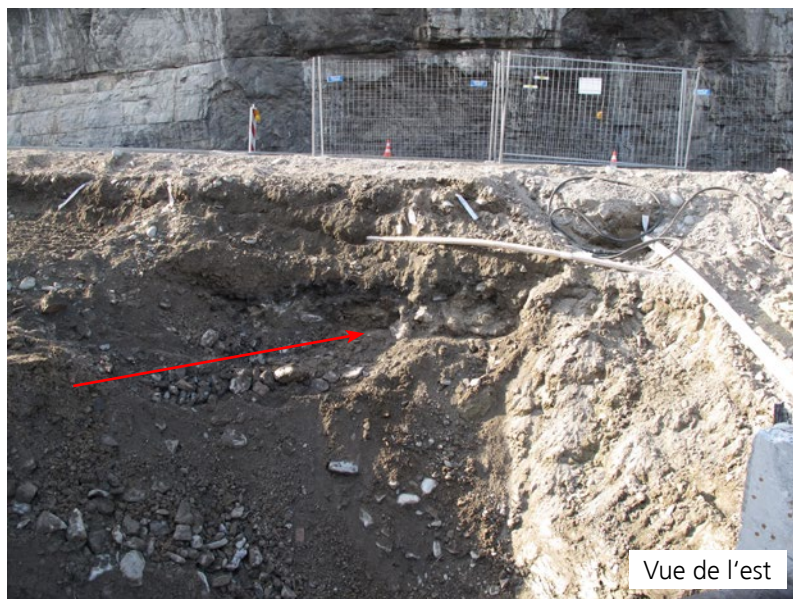
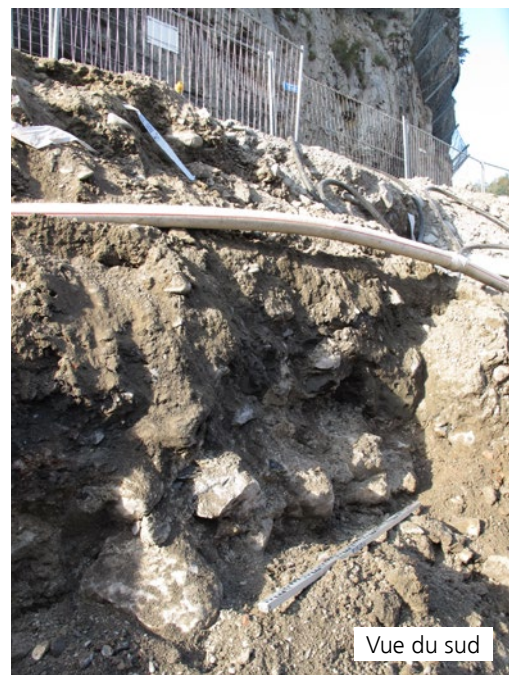
**Fig. 89-90 – St-Maurice, Eglise du Parvis.** Vestige isolé à l'extrémité nord de l'avenue d'Agaune. Mur M305 faisant partie de l'une des maisons démolies dans les années 1960.

A l'extrémité nord du chantier de réfection, à l'est de la rue d'Agaune est apparu un mur (M305) orientée nord-sud, à 2,50 m au-dessous du niveau actuel de la route (**Fig. 89 et 90, Re7**). Il s'agit vraisemblablement de restes de l'un des bâtiments qui occupaient l'extrémité nord de la ruelle du Four (parcelles 183 et 184, cadastre de 1925), et qui ont été démolis à la

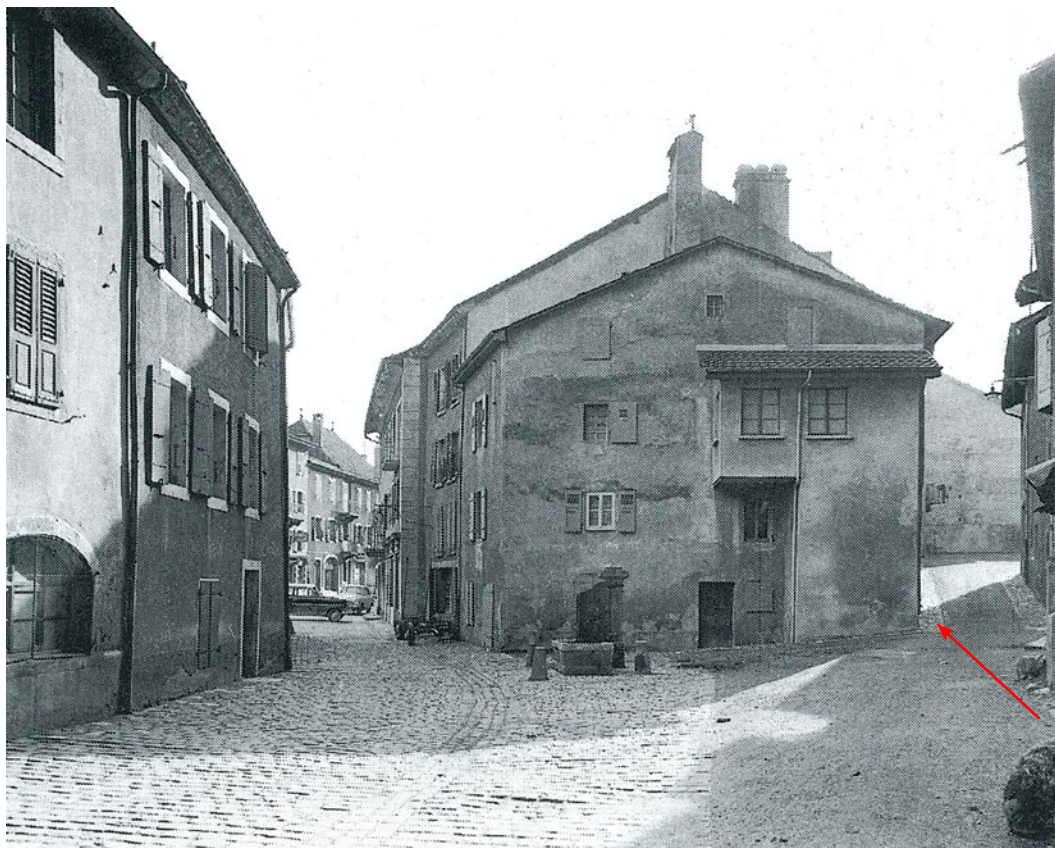
**Fig. 92 – St-Maurice, Eglise du Parvis.** Quartier nord de la ville, démoli dans les années 1960. Vue du nord. La flèche désigne la maison où se trouvait le mur M305, probablement sa façade ouest. (voir fig. 91, A) (Tiré de R. Bergerand, «St-Maurice - hier et avant-hier», *Bulletin de l'Association St-Maurice d'Agaune*, 2003).

fin des années 1960 (**Fig. 91**, lettre A et **92**). Ces bâtiments existaient peut-être déjà au 17<sup>e</sup> siècle, car un quartier figure à cet emplacement sur la gravure de Mérian (**Fig. 11**).

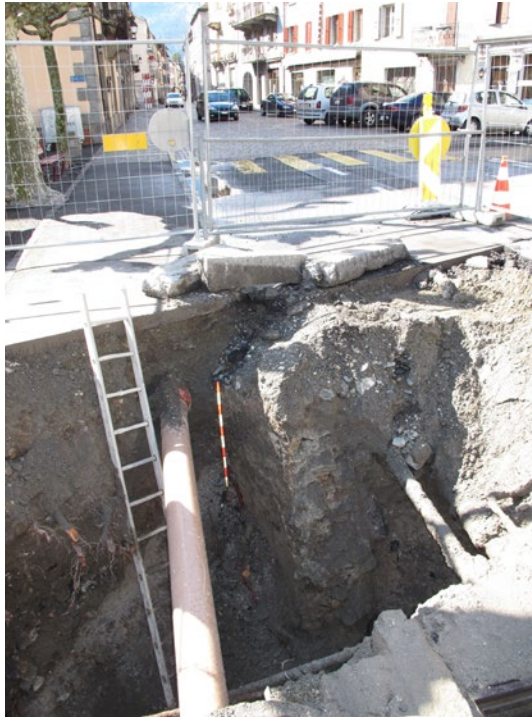
**Fig. 94 – St-Maurice, Eglise du Parvis.** Extrait de la carte topographique des environs et de la ville de St-Maurice, 1775. En vert: la place Keller actuelle. En traits-tirés noirs: le tracé actuel de la Grand-Rue, ouvert en 1858. / **A**: maison Panisset / **D**: vestiges isolés M689 retrouvés devant la maison Panisset. / **E**: Vestiges isolés M687 repérés sous le parking au nord de la maison Panisset / **F**: vestiges de la cave mise au jour à côté de la maison de la Rhodanique.

plupart, que sur la gravure de Mérian (**Fig. 94** et **11**). Elle devait être constitutive de l'un d'eux. Ces bâtiments ont été démolis jusqu'à leur rez-de-chaussée lors de la création de l'entrée directe nord de la Grand-Rue en 1858. Leurs sous-sols ont subsisté sous le niveau de la rue, mais ont été comblés, comme cela semble être le cas pour le local que le mur M693 délimite. Plus rarement, ils ont été conservés comme cave à l'instar de la parcelle 175. La place Keller a probablement été nommée ainsi en raison de la présence de cette cave dans son sous-sol.

A 6 m à l'est de l'annexe de la maison Panisset, les vestiges arasés de deux murs chaînés (M689) ont été mis au jour 0,60 m sous le bitume de la rue (**Re7**). Ils forment l'angle sud-est d'un local qui correspond très clairement à la limite de la parcelle 119 du plan de 1925 (**Fig. 95**, lettre D, **96**). Celui-ci est reconnaissable sur le plan de 1775 (**Fig. 94**, Lettre D). La position de ces

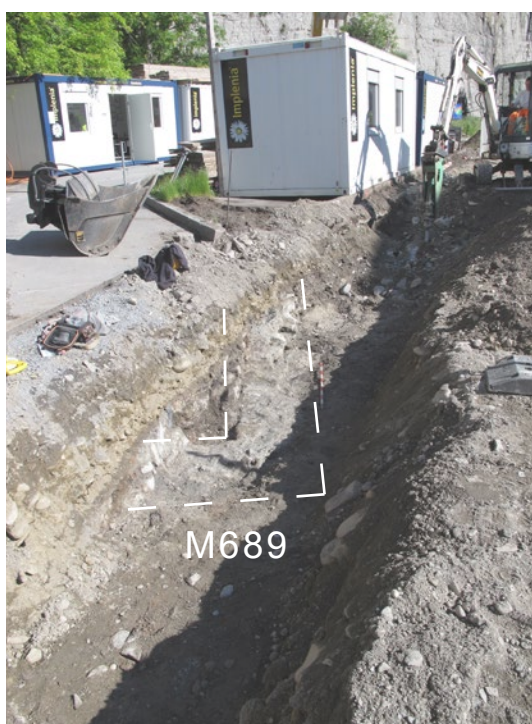
**Fig. 97 – St-Maurice, Eglise du Parvis** Tranchée le long du parking situé au nord de la maison Panisset. Vue du sud-est. **M687**: angle nord-ouest d'un local (voir fig. 94 - 95, E). **M688**: mur arraché, d'orientation nord-sud et postérieur au mur M687.

A une dizaine de mètres plus au nord cette fois, l'angle nord-ouest d'un local (M687) subsiste, arasé à 0,65 m sous le bitume

(Fig. 94 - 95, lettre E, Fig. 97, Re7). La paroi occidentale correspondrait à la limite entre les parcelles 122 et 124 du cadastre de 1925. Mais la paroi perpendiculaire nord, observée comme étant chaînée à la précédente, ne correspond à rien sur ce plan. C'est aussi le cas de la maçonnerie M688, sans forme déterminée, qui semble coexister avec les précédents murs sur leur côté nord (Re7). En 1775, ce secteur correspond à un bâti dont les limites coïncident avec celles du parcellaire de 1925. L'angle de local retrouvé pourrait bien exister déjà en 1775. En revanche il est impossible de déterminer si ce bâti est celui qui figure sur Mérian.

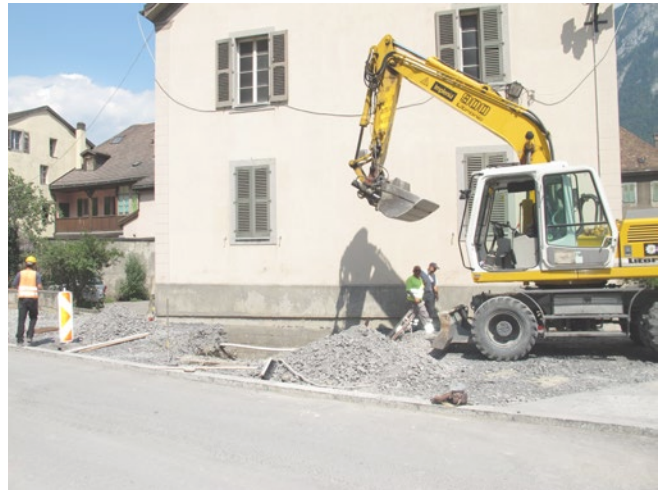
**Fig. 98 – St-Maurice, Eglise du Parvis**. Situation de l'excavation pour le silo à ordures, au nord du parvis de l'hôtel de ville. Vue de l'ouest (voir fig. 94 - 95, F - G).

Au pied de la façade occidentale du bâtiment appelé « La Rhodanique », lui-même situé au nord du parvis de l'hôtel de ville, les murs constitutifs d'une cave (M690, M691 et M692) ont été mis au jour à l'occasion du creusement d'une fosse pour l'implantation d'un conteneur à ordures (Fig. 98, Re7). La cave était à l'origine celle d'un bâtiment bordant l'allée du Four sur son côté oriental (Fig. 94 et 95, lettre F). Deux phases d'aménagement y sont lisibles : la cave elle-même avec une porte arquée (M690) et son agrandissement nord (M691 et M692) contenant probablement les restes d'un escalier d'accès (non dégagé car hors de l'emprise de la fosse) (Fig. 99).

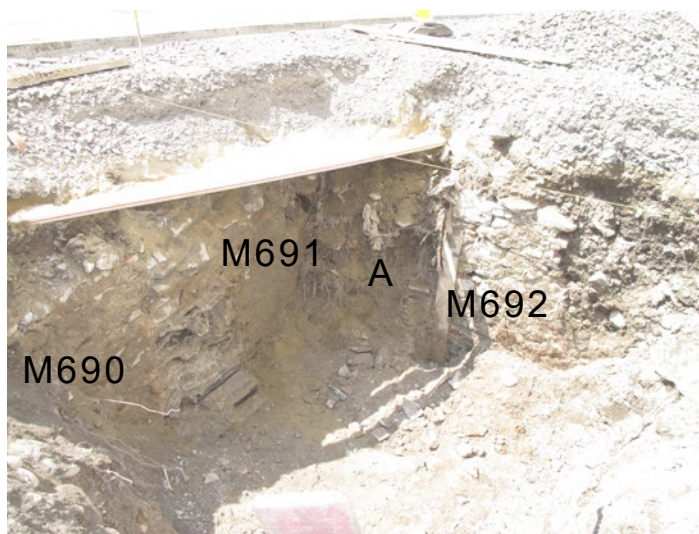
**Fig. 99 – St-Maurice, Eglise du Parvis**. Fosse pour silo à ordures. Vue du sud. Cave d'un bâtiment démoli dans les années 1960. **M690**: partie primitive de la cave, avec le montant de la porte d'origine arquée. **M691**: agrandissement nord. **M692**: paroi nord de l'agrandissement, comprenant probablement la porte d'accès (A). Voir fig. 94 - 95, F.

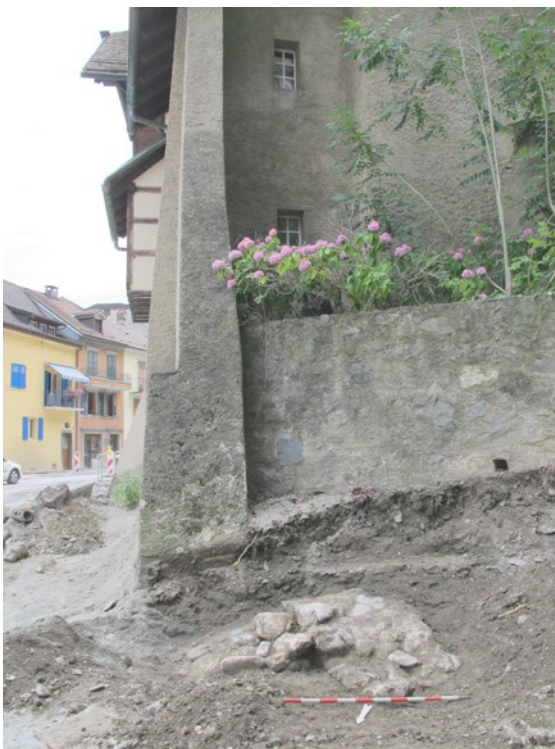
**Fig. 104 – St-Maurice, Eglise du Parvis.** Travaux au nord de la maison Panisset. Vue du nord. Localisation des murs M678 et M679.

Au pied de l'annexe nord de la maison Panisset, deux murs perpendiculaires (M678 et M679), de construction différente mais ayant coexisté, ont été dégagés en plan sans qu'aucun niveau d'utilisation extérieur ou intérieur puisse leur être attribué (**Fig. 104** et **105, Re7**). Ils forment l'angle nord-ouest d'une construction qui pourrait correspondre à un petit corps de bâtiment figurant sur le plan de 1925 (**Fig. 95**, lettre B et **106**). Sur le plan de Mérian et celui de 1775, l'endroit est construit mais le bâtiment de 1925 n'y est pas reconnaissable.

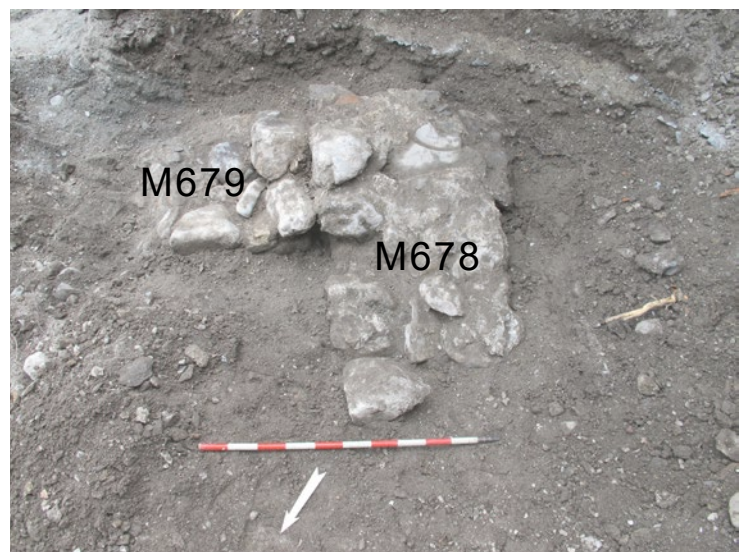
**Fig. 105 – St-Maurice, Eglise du Parvis.** Travaux au nord de la maison Panisset. Vue du nord. Angle sud-ouest d'un bâtiment démolie dans les années 1960 et existant peut-être déjà en 1775. Voir fig. 95, B.

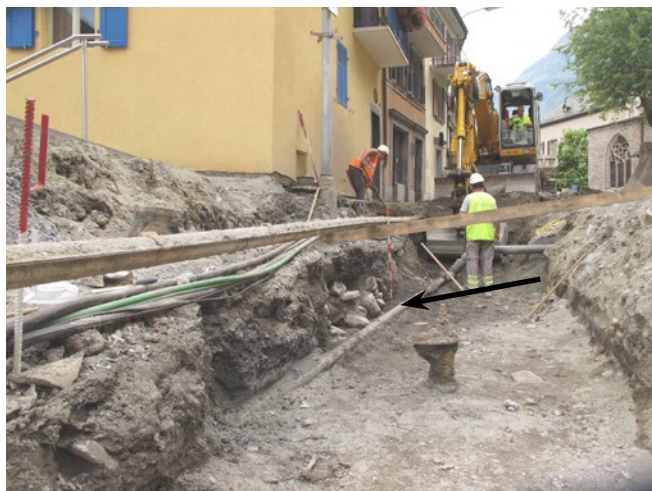
**Fig. 107 – St-Maurice, Eglise du Parvis.** Tranchée pour l'implantation de la conduite de gaz, à l'est de la maison Panisset. Vue du nord. La flèche désigne l'emplacement de la maçonnerie M11.

La maçonnerie (M11) vue dans le profil oriental de la tranchée semble posséder un parement encore en place à son extrémité sud, qui suggère une orientation approximativement nord-sud (**Fig. 107** et **108**). Au bas de ce parement, un décrochement qui pourrait être interprété comme un ressaut indiquerait un niveau de marche ouest à une altitude de 414,53.

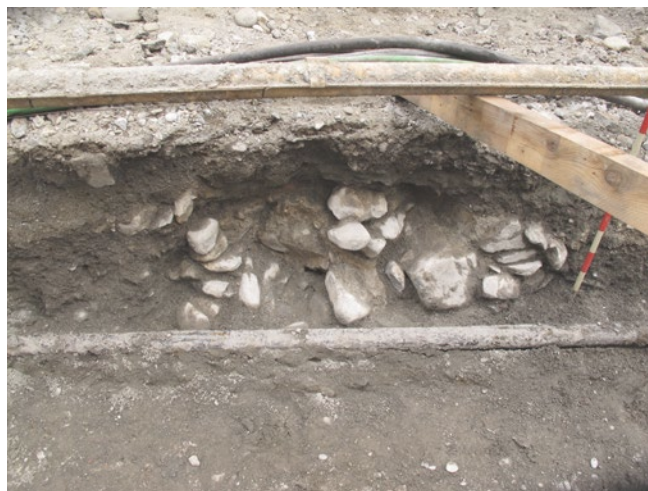
**Fig. 108 – St-Maurice, Eglise du Parvis.** La maçonnerie M11 est difficile à interpréter.

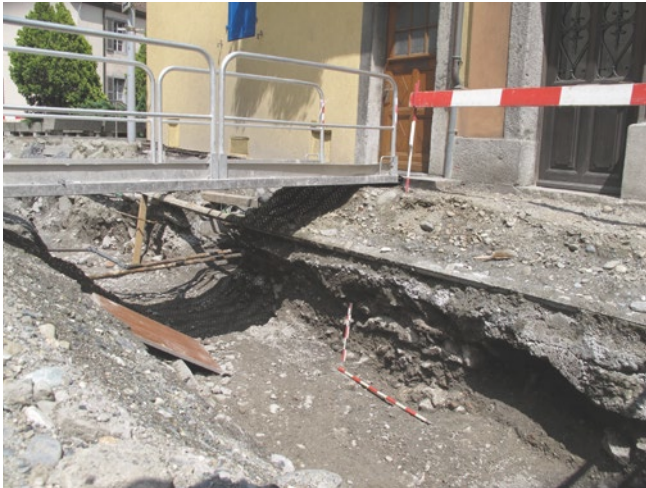
**Fig. 109 – St-Maurice, Eglise du Parvis.** Tranchée pour l'implantation de la conduite de gaz, à l'est de la maison Panisset. Vue du sud-ouest.

A 20 m plus au sud, un groupe de maçonneries (M16, 17, 18) se trouve à 0,85 m sous le niveau de marche actuel (**Fig. 109, 110 et 111**). La maçonnerie (M16) est conservée dans le profil oriental de la tranchée sur une hauteur de 0,30 m. Son niveau inférieur se situe environ à 414,60 m, ce qui donne une indication quant à l'altitude minimale du sol auquel elle devrait être associée. Sous cette maçonnerie, une autre (M17) apparaît 0,10 m plus bas ; elle ne présente aucun indice quant à son niveau de circulation. Dans le profil ouest de la tranchée, en face de ces deux structures, une troisième maçonnerie (M18) sans forme n'a d'autre caractéristique que de présenter des éléments assez bien liés au mortier pour n'être pas confondus avec une couche de démolition.

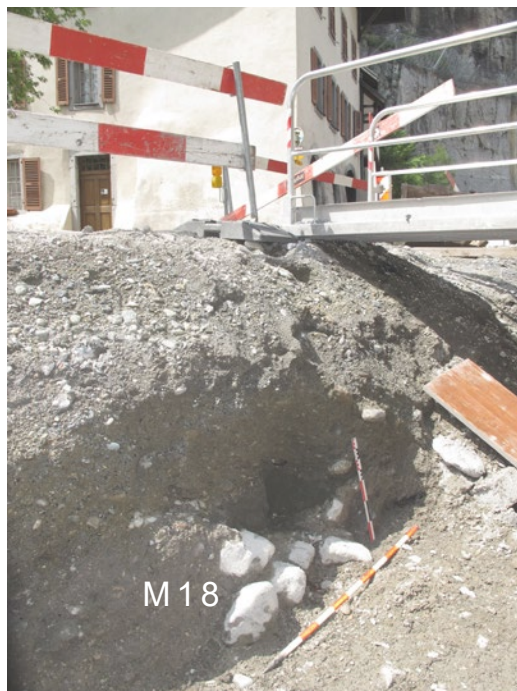
**Fig. 111 – St-Maurice, Eglise du Parvis.** Tranchée pour l'implantation de la conduite de gaz, à l'est de la maison Panisset. Vue du sud-est. La maçonnerie M18 ne peut pas être interprétée.

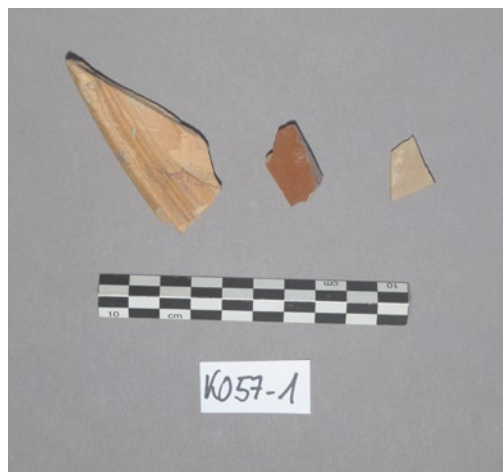
**Fig. 116 – St-Maurice, Eglise du Parvis.** Tessons de récipients en céramiques commune et sigillée recueillis dans un terrassement postérieur à l'église du haut Moyen Age (K057-1).

Les tessons de céramique (13 ensembles et 1 fusaïole) ont été découverts en majorité dans des remblais de terrassements couvrant les vestiges anciens et les remblais modernes. Les fragments provenant de niveaux d'utilisation font défaut. La plupart des occurrences datent de l'époque romaine : terre sigillée, paroi fine, anse de cruche et amphore, céramique commune. Parmi ces 13 ensembles, seuls trois ensembles de céramique vernissée ont été mis au jour, dont deux dans les sols de la cave de la maison de Ville (**Fig. 115, 116**). Une demi-fusaïole en céramique (K050-1) a été découverte dans le niveau de terrassement rapporté pour former le sol de la cave (**Fig. 117**).

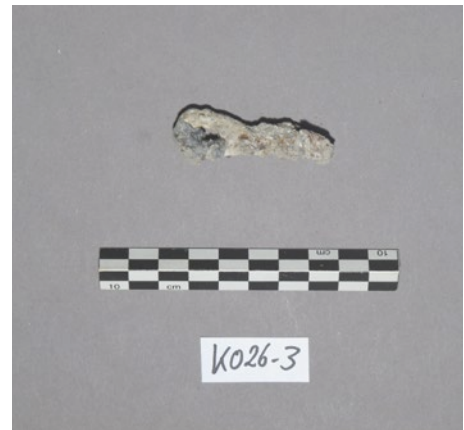
**Fig. 119 – St-Maurice, Eglise du Parvis.** Objet en fer, indéterminé (K026-3) retrouvé dans la tombe T15 (romane).

Des fragments de fer indéterminés (13 ensembles), mais consistant pour la plupart probablement en fragments de clous ont été ramassés un peu partout (**Fig. 118**). Deux d'entre eux, présentant des formes suspectes, ont fait l'objet d'une radiographie qui a révélé que leur restauration n'était pas judicieuse. L'un d'eux (K109-9) provient du niveau charbonneux couvrant le sol de l'église. L'autre (K026-3) est une tige épaisse terminée par un anneau, retrouvée contre l'avant-bras droit du squelette de la tombe T15 (romane) (**Fig. 119**).

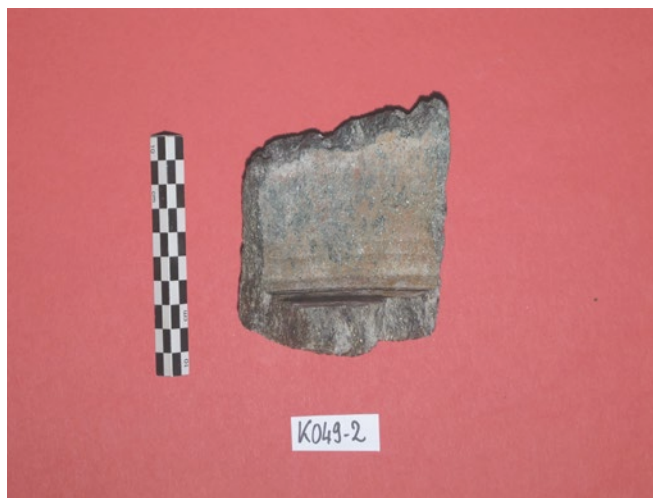
**Fig. 113 – St-Maurice, Eglise du Parvis.** Partie de récipient en pierre ollaire (K049-2) mis au jour dans le remblai de terrassement (UT252) rapporté à l'époque romane.

Les objets en pierre (18 ensembles) consistent en fragments de récipients en pierre ollaire ou fragments de placages (muraux ou de sol) en marbre blanc ou mauve (**Fig. 113, 114**). Les éléments de récipients et de placages blanc de proviennent en majorité des niveaux les plus anciens : piétinement en terre des sols en mortier de l'église, les sols en terre des locaux appuyés contre l'abside, dans le remblai d'époque romaine documenté au nord de la maison Panisset, plus rarement dans les remblais de terrassement couvrant directement ces niveaux. Un morceau de cristal de roche a été recueilli dans la couche de terre piétinée du sol de l'église. Les fragments de placages colorés proviennent en majorité des remblais de terrassement les plus récents.

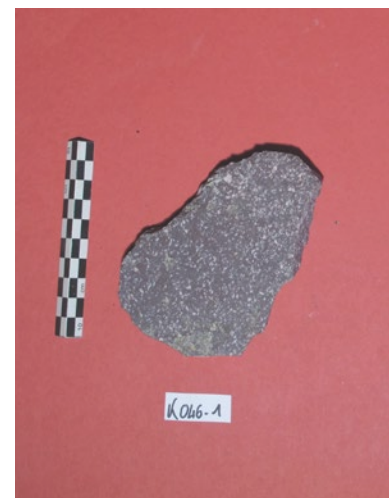
**Fig. 114 – St-Maurice, Eglise du Parvis.** Fragment de placage en marbre mauve (K046-1), retrouvé dans un remblai de terrassement récent (UT232).
