## Sion

Rue de Savièse  
Enceinte de la ville et quartier médiéval

Travaux de mai 2011

Rapport d'août 2011

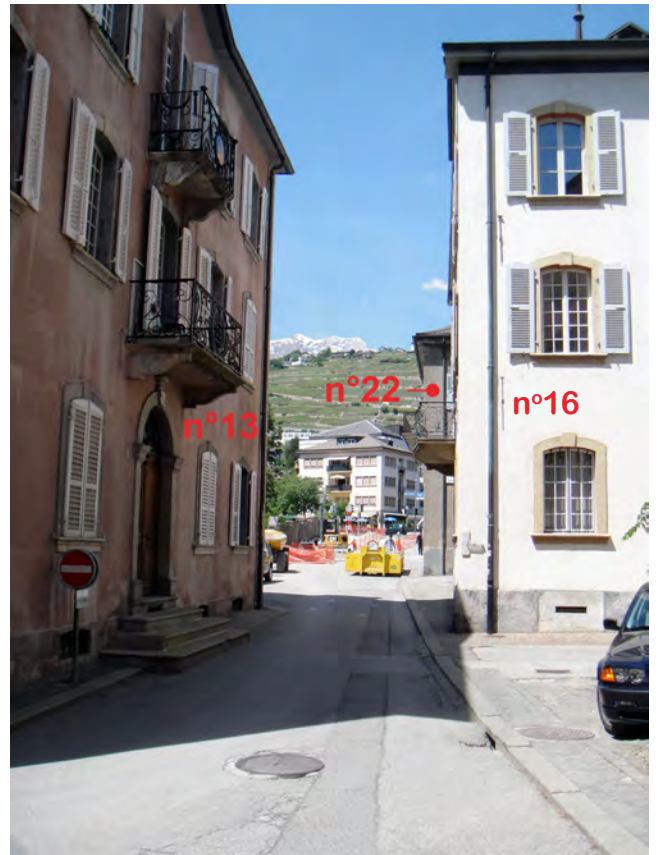
**Fig. 1** Rue de Savièse. Vue actuelle 2011, vers le nord.

Dans le cadre des travaux liés à l'agrandissement du Home du Glarier, de nouvelles conduites ont été posées en mai 2011 dans la partie haute de la rue de Savièse (**fig. 1**). Une tranchée a été ouverte entre la rue Matthieu Schiner et l'avenue Ritz (le long du trottoir ouest) et dans la cour du Home. Notre bureau a été mandaté par le Service des Bâtiments, Monuments et Archéologie (SBMA), sur demande de l'archéologue cantonal François Wiblé, pour assurer le suivi archéologique de ces travaux situés dans le périmètre sensible de la vieille ville. Il s'agissait de profiter de la réfection des conduites, pour repérer et documenter les vestiges archéologiques conservés dans le sous-sol, notamment ceux de l'ancien quartier constituant la façade occidentale de la rue de Savièse en amont de la rue Matthieu Schiner, ainsi que du mur d'enceinte en proximité de la porte de Savièse.

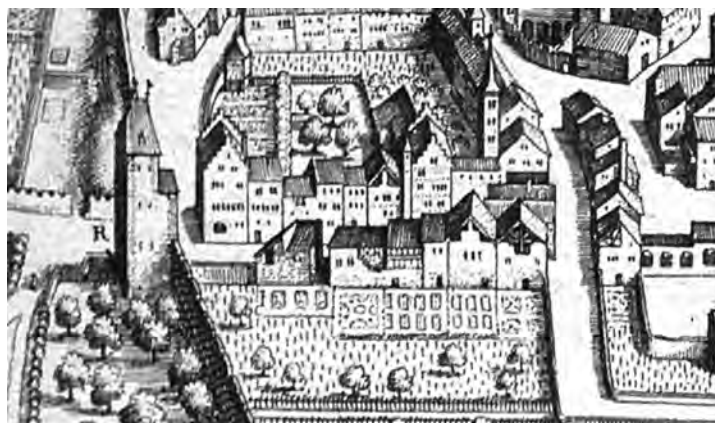
**Fig. 4** Le quartier de la rue de Savièse vers 1781. Vue de l'ouest ; à gauche, la porte de Savièse. Extrait d'une gravure anonyme.

La comparaison des gravures de 1642, 1781 et 1825 (**fig. 3 à 5**) indique des transformations qui touchent notamment la partie aval de la rue : l'une des maisons a été démolie avant 1781 afin de créer un passage vers le jardin situé à l'arrière. Le dessin de De Torrenté 1825 illustre l'état de la rue après l'incendie de 1788 (**fig. 5**). Ensuite, la configuration des lieux reste pour l'essentiel inchangée sur le plan parcellaire de 1840 (**fig. 7**)<sup>12</sup> et sur le plan cadastral de 1900-1918 (**fig. 8**).

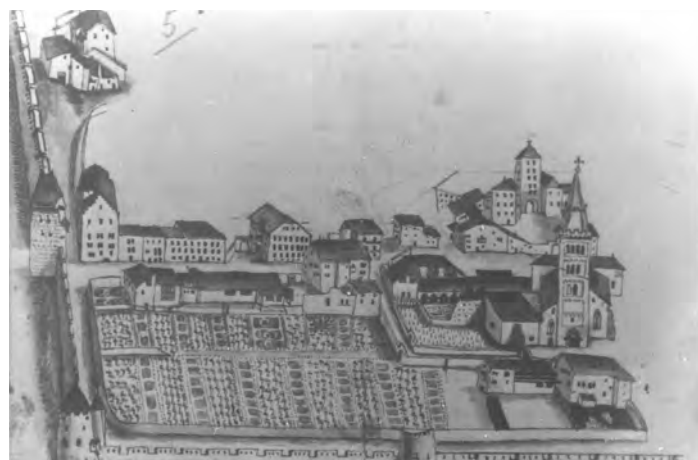
**Fig. 6** Le plan géométrique dressé par Schmidt constitue le premier relevé exact des maisons longeant le bord occidental de la rue de Savièse vers 1838. On distingue la maison d'habitation formant angle avec la rue Mathieu-Schiner flanquée par une suite de jardins clôturés et de ruraux, et à gauche, la porte de Savièse.

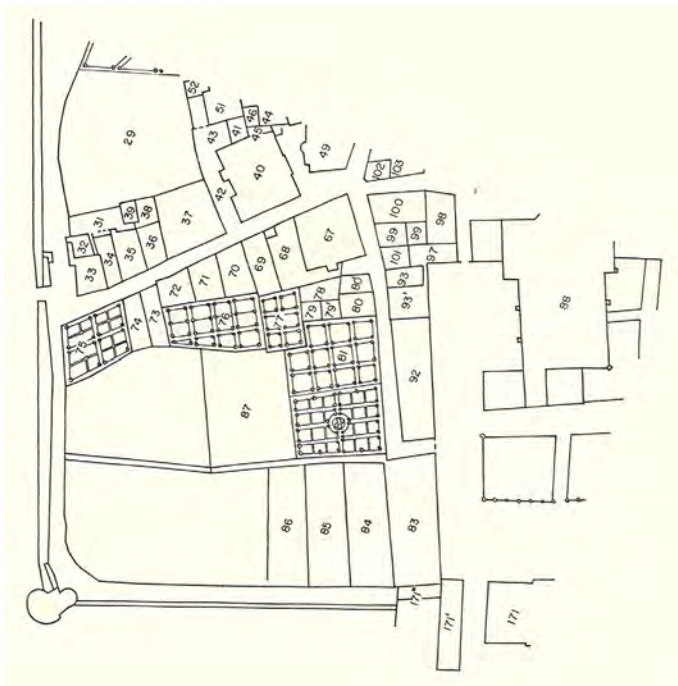
**Fig. 7** Plan parcellaire de Sion vers 1840 (extrait). DUBUIS et LUGON 1980, p.198.

Le Bâtiment 3 est délimité par les murs M18 et M32, sa largeur mesure un peu plus de 9 mètres. Selon le parcellaire de 1840 (**fig. 7**), le Bâtiment 3 constituait un édifice unique. Sur le cadastre de 1918 (**fig. 8**), ce bâtiment est cependant partagé en deux parties. Cette division du bâtiment primitif (peut-être suite à un partage de hoirie) est matérialisée au sol par le mur de refend M29 (**fig. 20**).

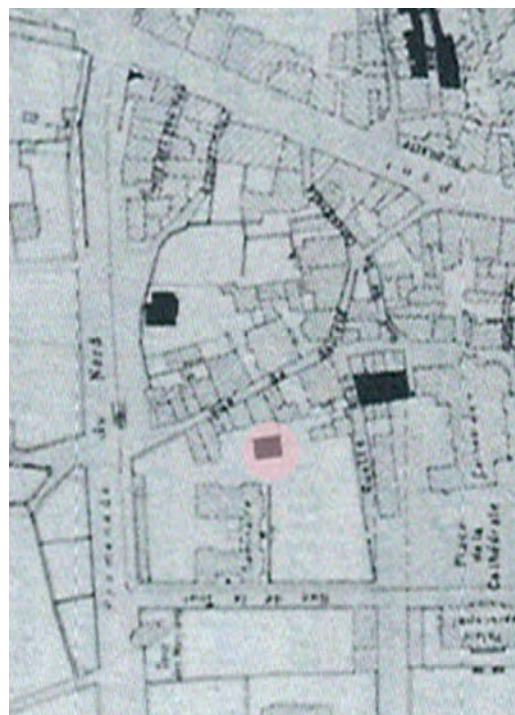
**Fig. 8** Plan cadastrale de Sion de 1900 (extrait). La rue de Savièse possède encore son caractère rural avec les ruraux qui longent son bord occidental.

Sur l'arrière des bâtiments qui bordent la rue de Savièse, un autre édifice a dû exister. Dans la tranchée, sont apparus son mur nord (M67, d'orientation approximative est-ouest), avec un tronçon de son sol intérieur constitué d'une chape de mortier contenant du ciment sur un radier de petites dalles (**fig. 29 et 30**). Aucune ancienne gravure ne comporte de bâtiment à cet emplacement. En revanche, les vestiges pourraient correspondre à l'un des bâtiments construits entre 1900 et 1918 marqués en noir sur le cadastre de la ville (**fig. 8**, dans le cercle rose).

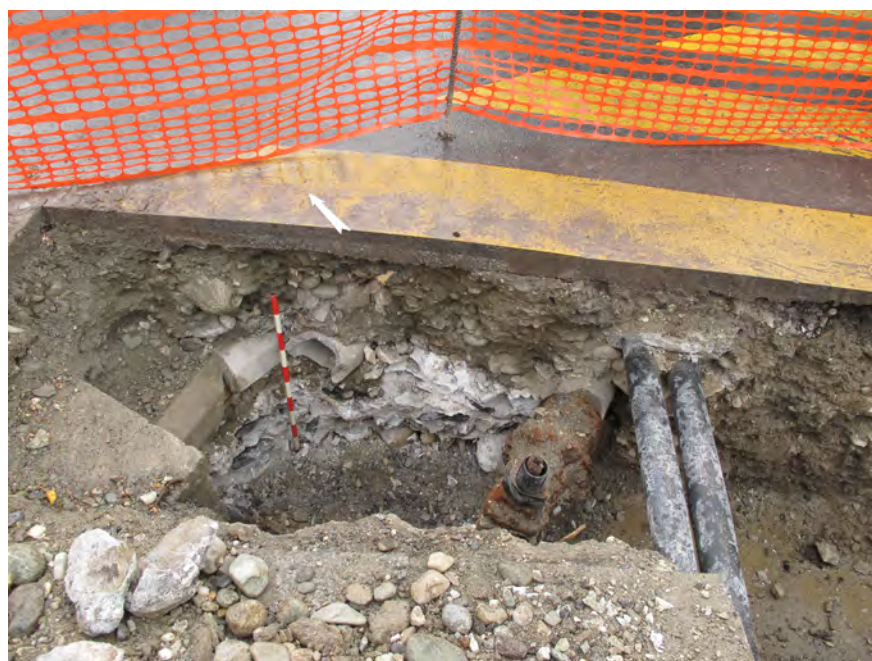
**Fig. 9** Rue de Savièse ; extrémité nord de la tranchée. Maçonnerie de l'enceinte médiévale de la ville (M70) perturbée par les canalisations modernes.

A l'extrémité nord de la tranchée, au carrefour avec l'avenue Ritz, une épaisse maçonnerie occupe toute la largeur de la tranchée (**fig. 9, Relevé 1, M70**). Le parement nord du mur se situe au-delà du bord de la tranchée ; son parement sud était perturbé par une conduite. L'épaisseur du mur (au moins 1,20 m) et son emplacement indiquent qu'il doit s'agir d'un tronçon de l'enceinte médiévale de la ville.

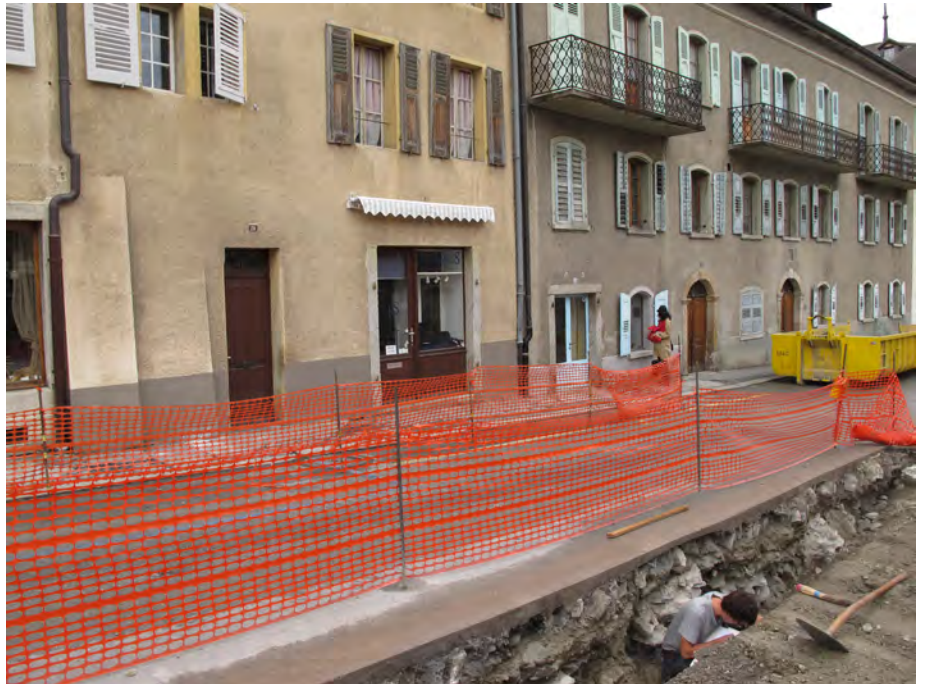
**Fig. 10** Rue de Savièse ; façade orientale de la rue. L'altitude de la chaussée actuelle correspond à celle du seuil des anciennes portes de maisons. L'ancienne chaussée devait se situer au même niveau ou légèrement (une marche) plus bas.

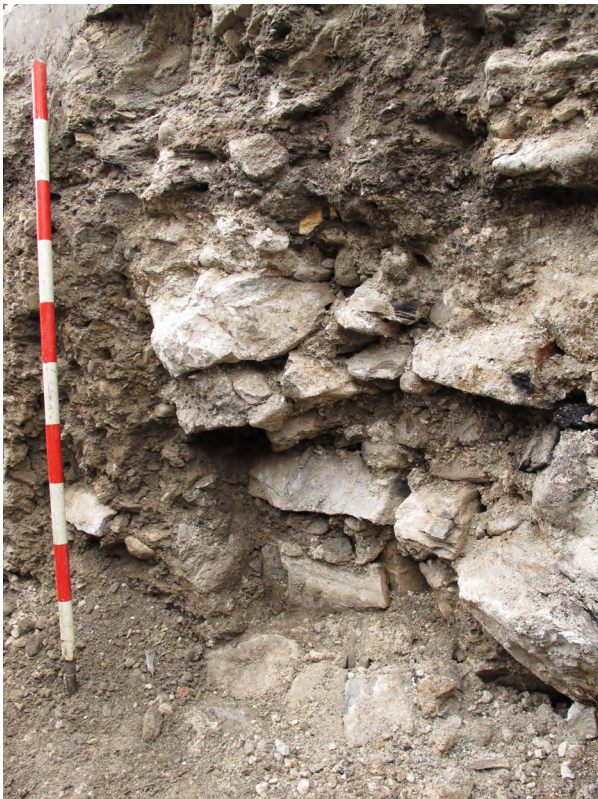
**Fig. 11** Rue de Savièse ; tranchée à la hauteur de la maison n° 28 (profil est) : mur M1. La face nord de ce mur de façade est construite en fosse étroite, contre les alluvions de la Sionne (derrière le jalon) sur lesquelles des jardins étaient aménagés.

Maçonnerie orientée est-ouest, construite contre terre du côté nord, mal parementée ou très abîmée du côté sud (**fig. 11**). Arasement à 0,50 m du niveau de la chaussée actuelle (2011).

Mur de mauvaise qualité, composé de quartzites et calcaires posés sans soin (parements peu distincts du blocage interne). Epaisseur : approximativement 0,65 m. Hauteur observée : env. 0,70 m. Mortier beige, fin, peu solide.

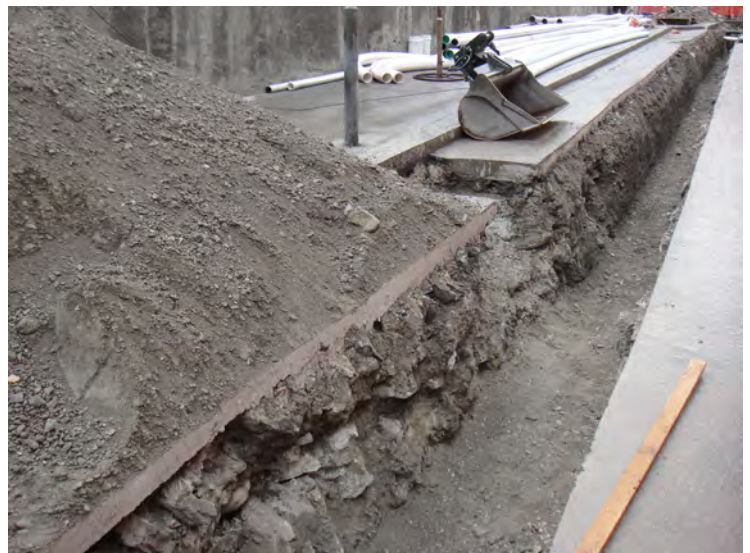
**Fig. 12** Rue de Savièse ; tranchée en amont de la maison n°28 (profil ouest, vu vers le nord). Au premier plan, les fondations du Bâtiment 1 (avant nettoyage) ; à droite, la zone de jardins qui borde l'ancienne ruelle longeant les remparts.

Au sud de l'enceinte de la ville jusqu'à la hauteur du bâtiment « rue de Savièse n° 28 », le sédiment visible dans la tranchée est constitué d'alluvions stériles (UT15, **fig. 12**). Cet espace n'était pas construit. Selon les gravures, plans et photos anciens, un jardin clôturé occupait l'angle délimité par la rue de Savièse et la ruelle longeant le mur d'enceinte. Cette situation existe encore vers 1930 (**fig. 2A et B**).

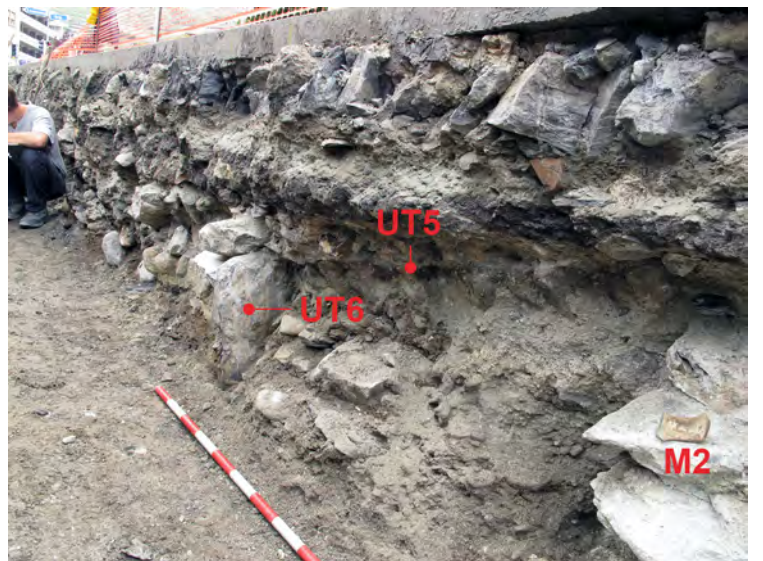
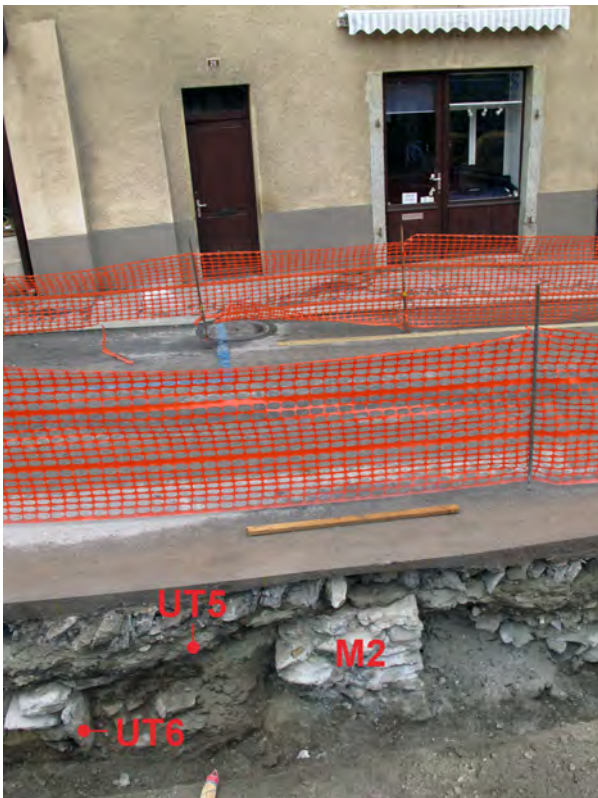
**Fig. 15** Rue de Savièse ; tranchée à la hauteur de la maison n° 26 (profil est) : le mur mitoyen M2 séparant les Bâtiments 1 et 2.  
La rampe pavée (UT5) délimitée par la pierre posée de chant (UT6) indique l'emplacement de l'entrée à la cave semi-enterré du Bâtiment 1.

Maçonnerie orientée est-ouest à deux parements, sans crépi (**fig. 15**). Arasement à 0,35 m du niveau de la chaussée actuelle (2011). Sol correspondant du côté sud situé plus bas que le fond de la tranchée.

Mur composé de grosses pierres (<0,50 m) : calcaires, schistes et quartzites. Epaisseur : 0,85 m. Hauteur observée : 0,75 m. Mortier (quantité faible) gris-beige, assez fin, peu solide.

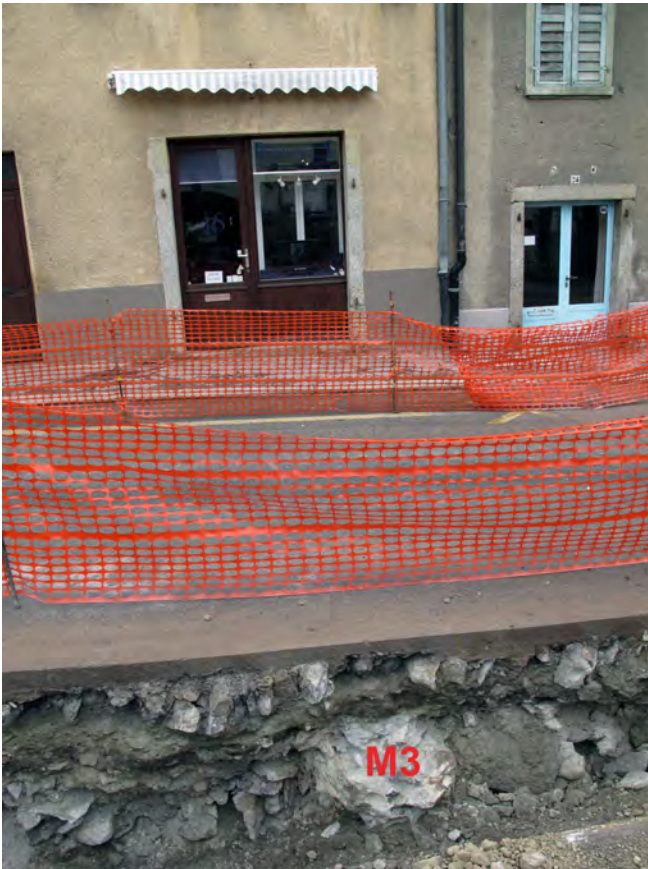
**Fig. 16** Rue de Savièse ; tranchée à la hauteur de la maison nos 26-24 (profil est) : mur M3, un mur de refend du Bâtiment 2 ?

Maçonnerie orientée est-ouest à deux parements ; parement nord très abîmé (**fig. 16**). Arasement à 0,43 m du niveau de la chaussée actuelle (2011), recouvert par la couche de démolition du bâtiment. Sols correspondant de part et d'autre situés plus bas que le fond de la tranchée.

Mur composé de calcaires noirs et schistes de petite taille (< 0,15 m). Epaisseur : 0,60 m. Hauteur observée : 0,60 m dans le profil est, arasé jusqu'au fond de la tranchée dans le profil ouest. Mortier : en grande quantité, bleu-gris clair, fin, très solide.

Interprétation : mur de refend au niveau des caves (semi-enterrées ?). Maçonnerie différente de celle du mur UT2.

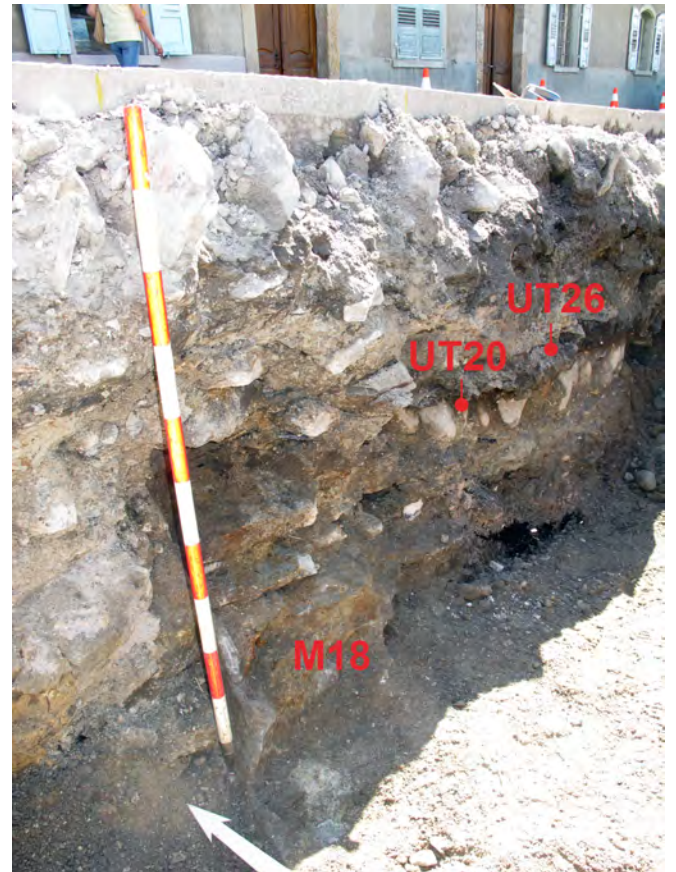
**Fig. 17** Rue de Savièse ; tranchée à la hauteur de la maison n° 24 (profil est) : mur mitoyen (M18) des Bâtiments 2 et 3. Le crépi conservé contre la face nord du mur (côté jalon) indique que le sol du Bâtiment 2 se situe plus bas que le fond de la tranchée, tandis que le sol du Bâtiments 3, le pavement UT20 et le niveau de terre piétinée (UT26), se situe à mi-hauteur de la tranchée.

Le Bâtiment 2, contigu au premier, est délimité par les murs M2 et M18 (**fig. 15 à 17**). Il est partagé par le mur de refend M3 en deux caves profondes d'environ 2 mètres de largeur. Le sol de ces caves, situé plus bas que le fond de la tranchée, n'a pas pu être observé : le vide est rempli de gravats résultant de la démolition du bâtiment.

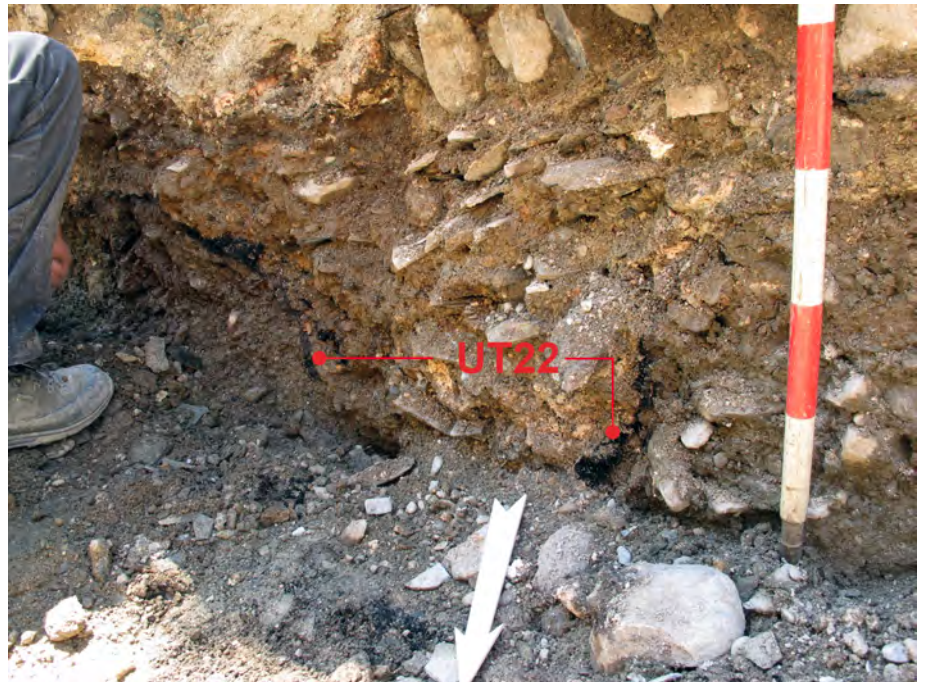
**Fig. 18** Rue de Savièse ; tranchée à la hauteur de l'entrée du home « Les Glariers » (profil ouest) : fosse (UT22) au sud du mur M18. Le bord de la fosse est recouvert d'un dépôt noir (charbon ou végétaux pourris ?). Le remplissage de la fosse, composé de matériaux de démolition, se distingue des sédiments encaissants stériles.

Cette maçonnerie M19 a été détruite par une fosse (UT22) dont le bord est recouvert d'un dépôt charbonneux (ou de végétale décomposé) et dont le comblement est clairement antérieur à la dernière phase du quartier (**fig. 18 et relevé 2**).

La paroi nord du local (UT18) possède une élévation très irrégulière et semble avoir été perturbée déjà avant la pose du sol pavé UT20, par le creusement d'une grande fosse d'environ 2 mètres de largeur (UT22), dont le bord est recouvert des résidus d'un dépôt de charbon de bois ou de végétaux décomposés (**fig. 18**).

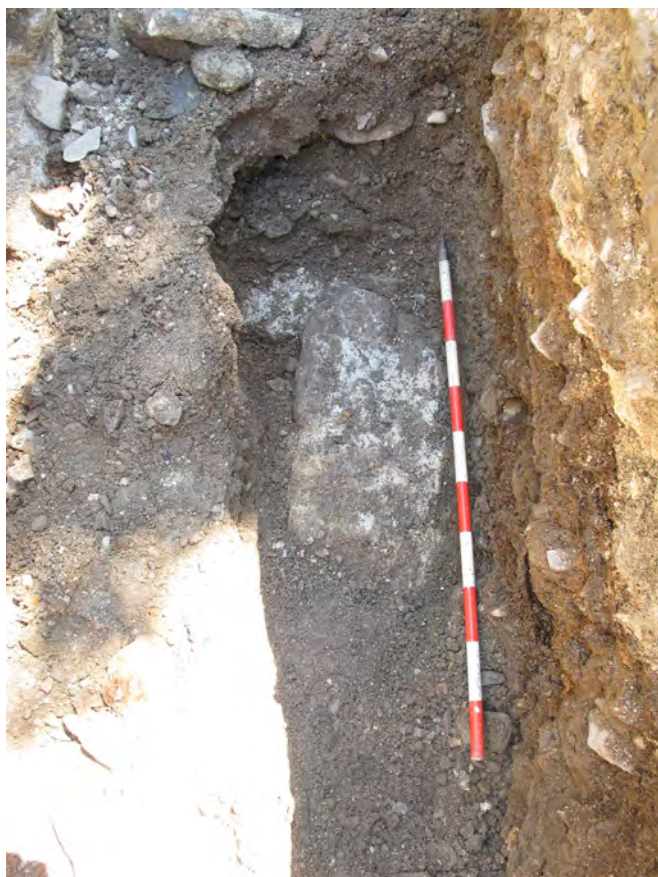
**Fig.19** Rue de Savièse ; fond de la tranchée : l'angle du mur M19 (vue vers le sud-est).  
La profondeur de ce vestige de maçonnerie semble indiquer une construction antérieure au Bâtiment 3.

Le mur M19 formant un angle pourrait correspondre au vestige d'un bâtiment antérieur au Bâtiment 3 (**fig. 19**). Observé au fond de la tranchée, il était arasé plus bas que les autres maçonneries, et son extension ne semble pas correspondre au parcellaire du XVII<sup>e</sup> siècle.

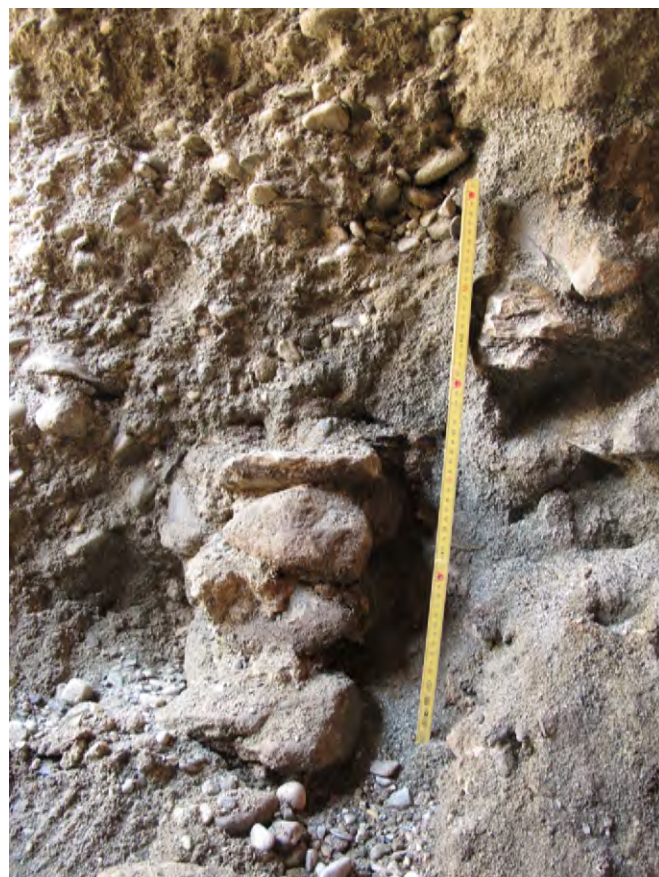
**Fig. 20** Rue de Savièse ; tranchée à la hauteur des maisons nos 24-22 (profil est) : vestige du mur de refend M29 recoupé par des conduites modernes. Ce mur est indiqué comme limite de parcelle sur le plan cadastral de 1900 mais pas encore sur celui de 1840.

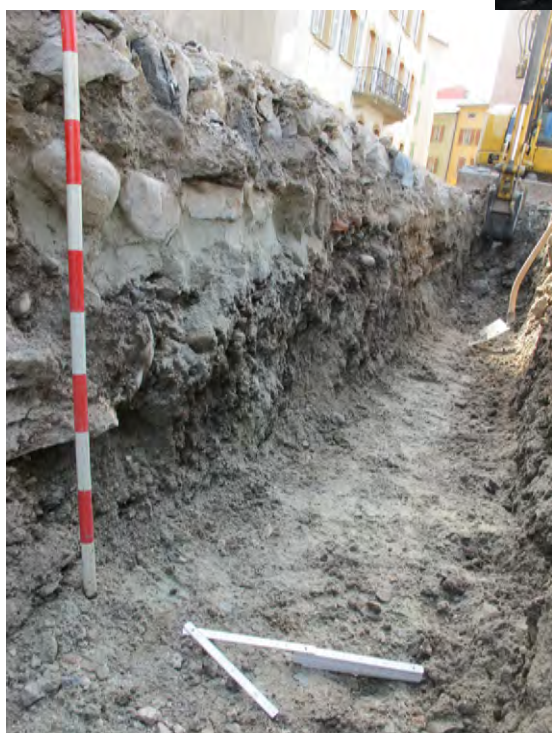
**Fig. 24** Rue de Savièse ; tranchée à la hauteur de la maison n° 22 (profil est, vu vers le sud-est).

Le pavage UT42 constitué de gros boulets se distingue de celui des sols observés dans les caves des Bâtiments 1 à 3 par la taille des pierres et l'épais lit de pose constitué de sable gris-vert. Il pourrait s'agir du revêtement d'un passage carrossable délimité par les murs M32 et M47 permettant d'atteindre les jardins sur l'arrière des granges.

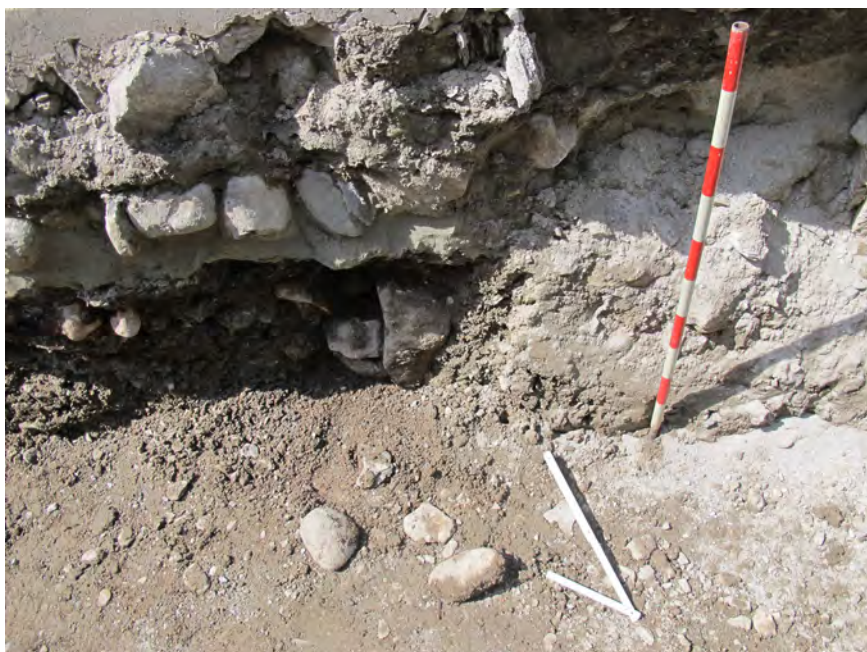
**Fig. 25** Rue de Savièse ; tranchée à la hauteur de la maison n° 22 (profil ouest). Le pavage UT42 recouvre la structure UT53 de fonction indéterminée (un trou de poteau ?).

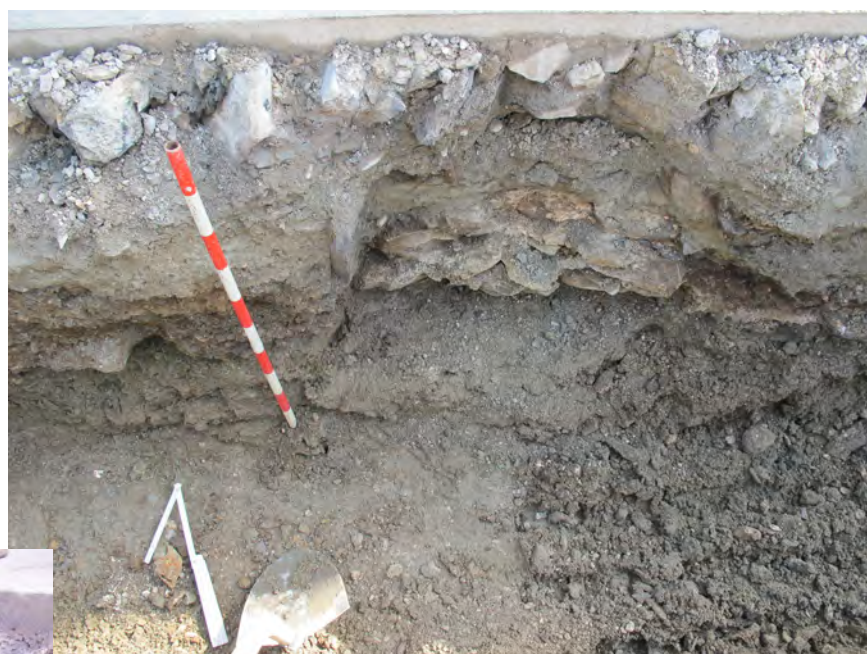
**Fig. 26** Rue de Savièse ; tranchée à la hauteur de la maison n° 22 (profil est) : coupe à travers le mur M47. Le mur de refend M47 a été arasé avant la démolition du quartier. Le sol en relation avec ce mur devait se situer à la base de la pierre de chant qui double le parement nord du mur.

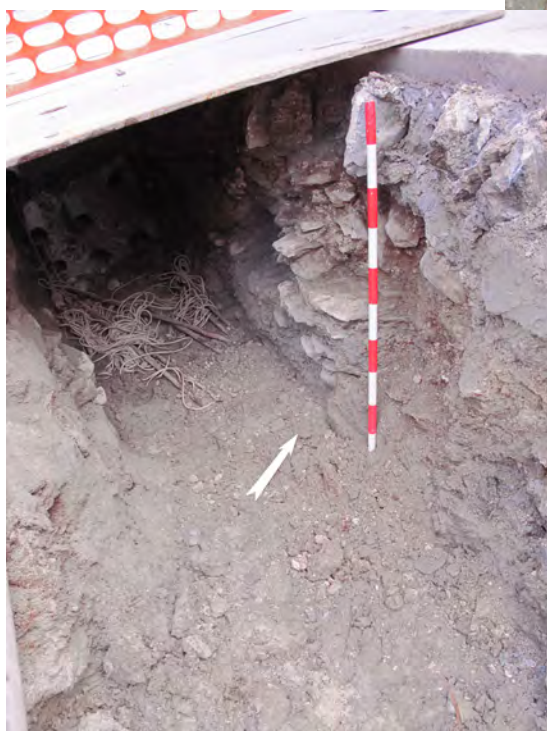
**Fig. 27** Rue de Savièse ; tranchée à la hauteur de la maison n° 22 (profil est) : mur mitoyen M64 (à gauche du jalon) des Bâtiments 4 et 5.

Le Bâtiment 5 a été observé uniquement dans sa partie nord, où il est délimité par le mur M64 (**fig. 27**). La façade sud devait se situer en face de la ruelle qui se faufile entre les bâtiments rue de Savièse n° 16 et 22. Le sol observé dans la tranchée, composé de boulets posés dans un épais lit de sable (UT58-59), constitue le dernier niveau d'occupation de l'édifice. Il recouvre probablement le muret maçonné M61 qui remplace le mur plus ancien M60 (**fig. 28**).

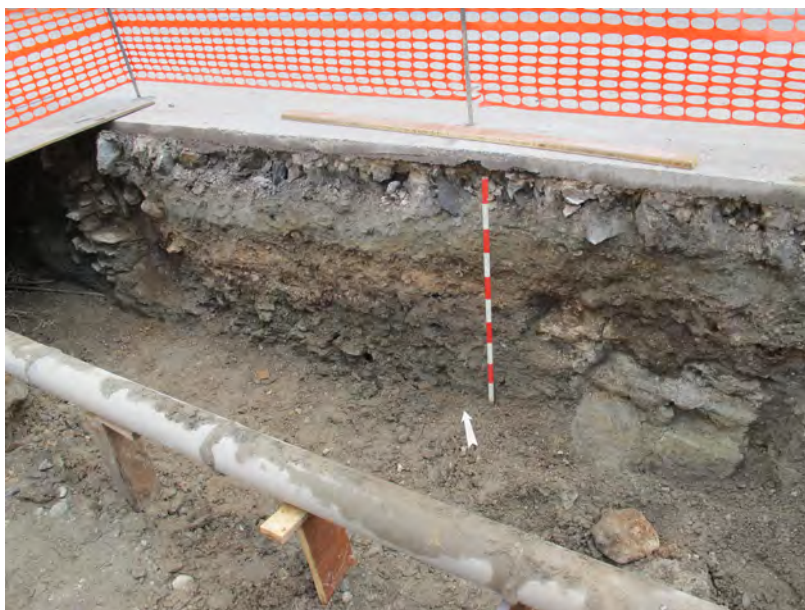
**Fig. 29** Cour du home du Glarier ; tranchée à l'arrière du Bâtiment 4 (profil est) : mur M67. La maçonnerie aux parements arrachés (M67) et le sol constitué de petites dalles jointoyées au mortier (UT68) correspondent aux vestiges d'un petit édifice construit entre 1900 et 1918 (cf. plan de cadastre).

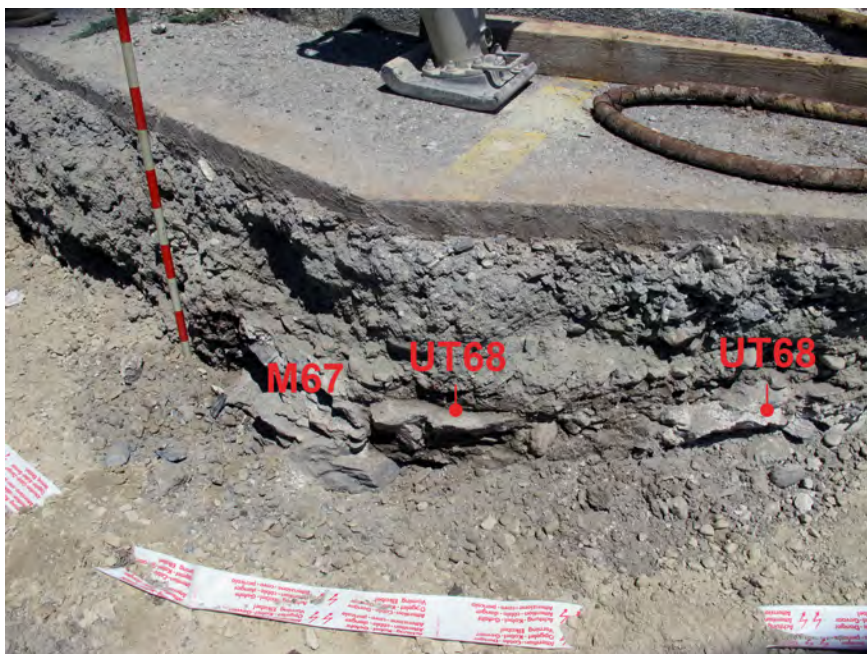
**Fig. 30** Cour du home du Glarier ; tranchée à l'arrière du Bâtiment 4 (profil est) : le sol UT68 apparaît directement sous le remblai de nivellement pour la chape au bitume de la cour.
