## Ancien Hôpital

Analyse du contexte d'insertion  
du caveau funéraire  
(Décembre 2024)

Etude d'une tombe protohistorique  
(Mars 2025)

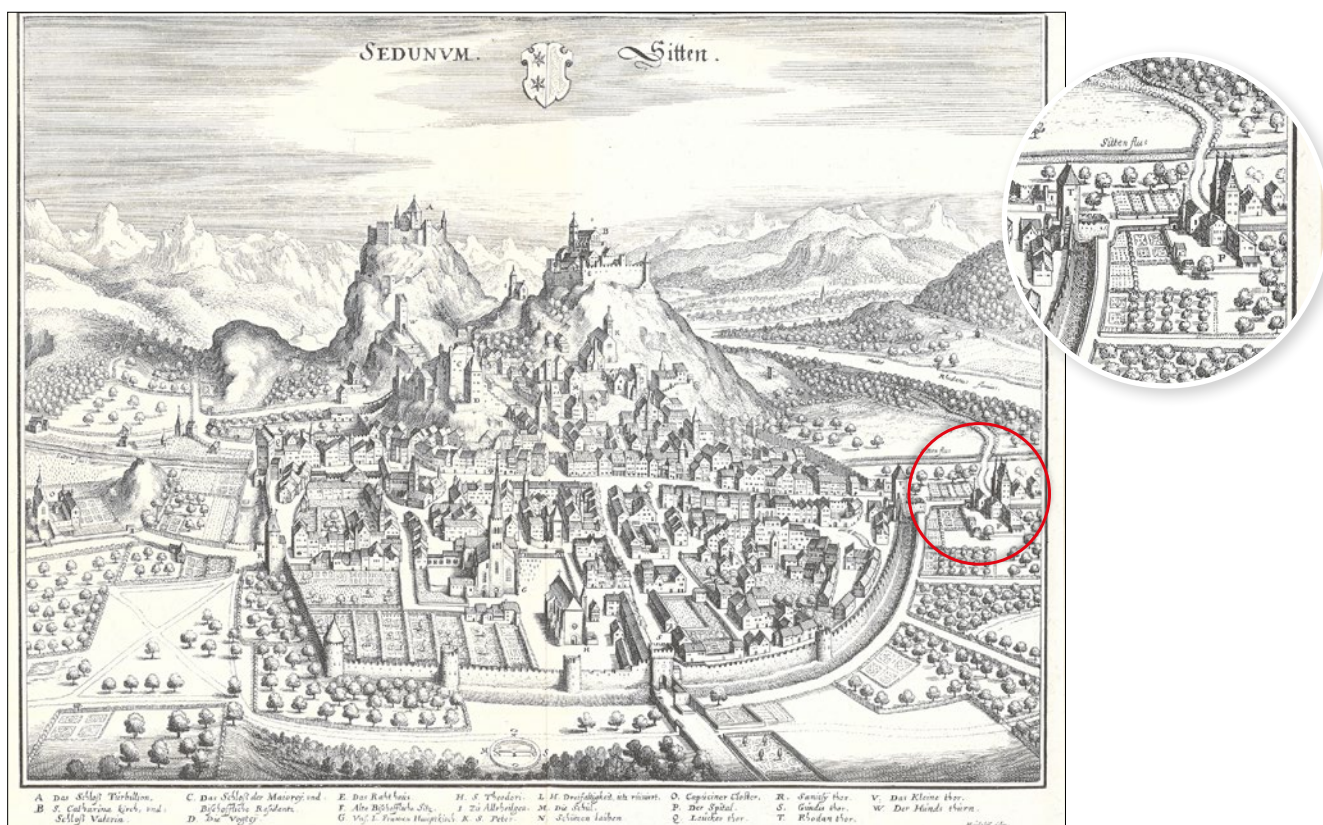
**Fig. 2** – Sion, Ancien Hôpital. Vue de Sion en 1642, depuis l'ouest. Dans la loupe, les bâtiments de l'Hôpital sont différents de ceux de 1550 ; c'est leur pignon qui donne sur la rue.

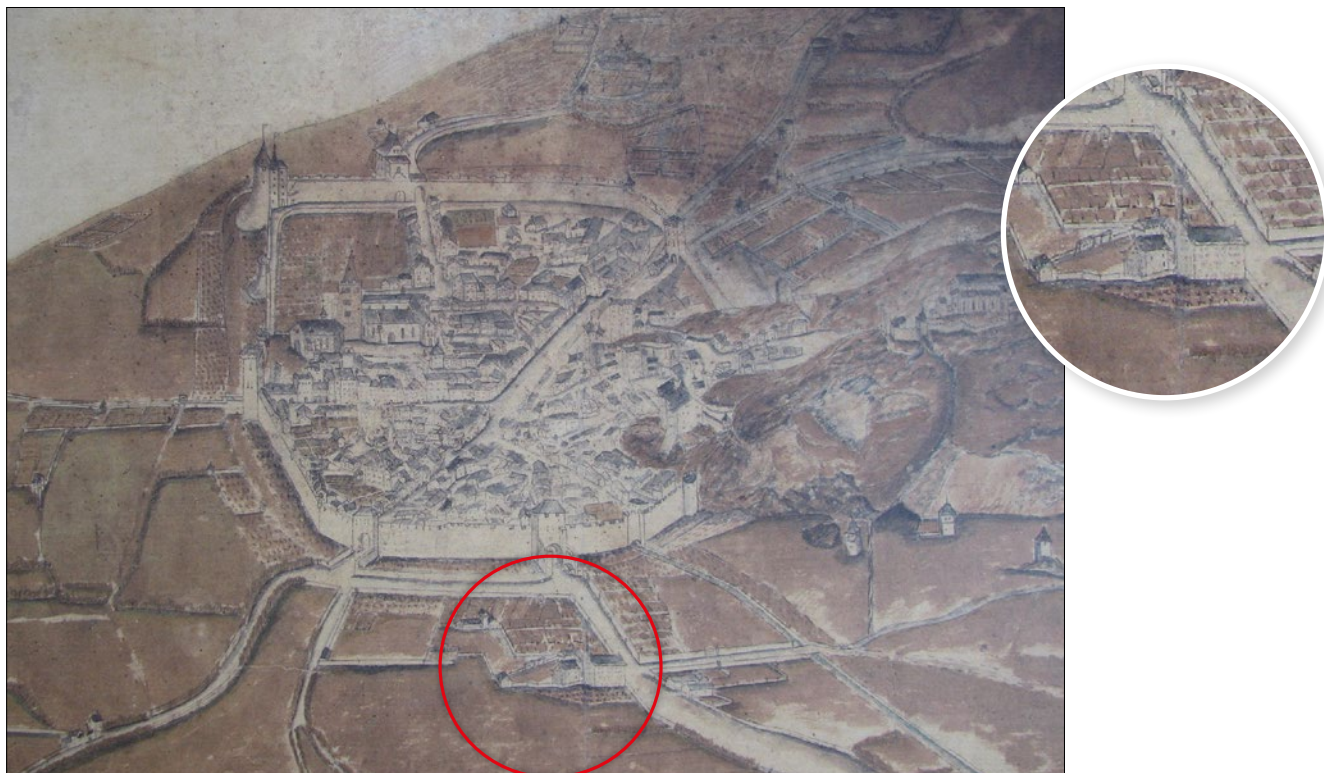
**Fig. 3** – Sion, Ancien Hôpital. Vue de Sion en 1760, depuis le sud. Dans la loupe, un bâtiment massif pourrait refléter une des ailes du nouvel hôpital qui serait en cours de construction. Les sources informent que l'édifice aurait été construit en deux étapes.

et alignées horizontalement et verticalement. L'aile centrale, à l'est, borde la rue conduisant à la Porte du Rhône et comporte un avant-corps en saillie de 5 m dans sa façade sud-ouest (Fig. 4). Cet édifice d'aspect monumental apparaît sur les illustrations plus récentes : le dessin anonyme (De Torrenté ?) 1781 – 85<sup>13</sup>, le plan Michaud 1813<sup>14</sup>, le plan topographique de la ville de Sion 1840<sup>15</sup> (Fig. 5, 6, 7).

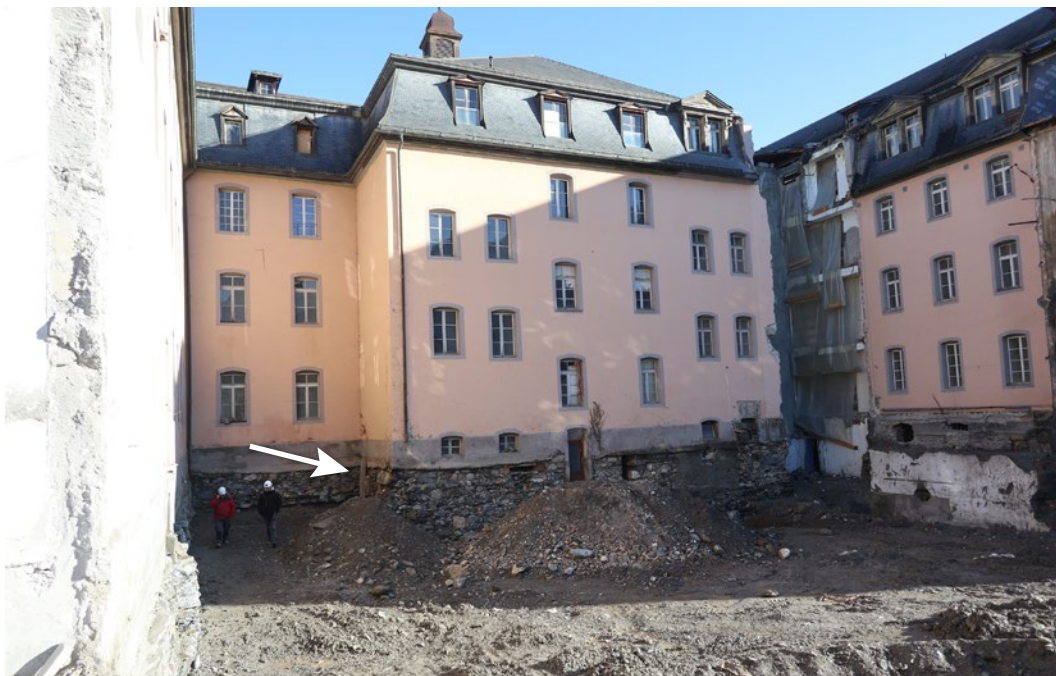
**Fig. 4** – Sion, Ancien Hôpital. Vue générale du bâtiment du 18<sup>e</sup> s. depuis la cour intérieure. Le secteur où se trouvent les tombes est désigné par une flèche. © InSitu-SIP.

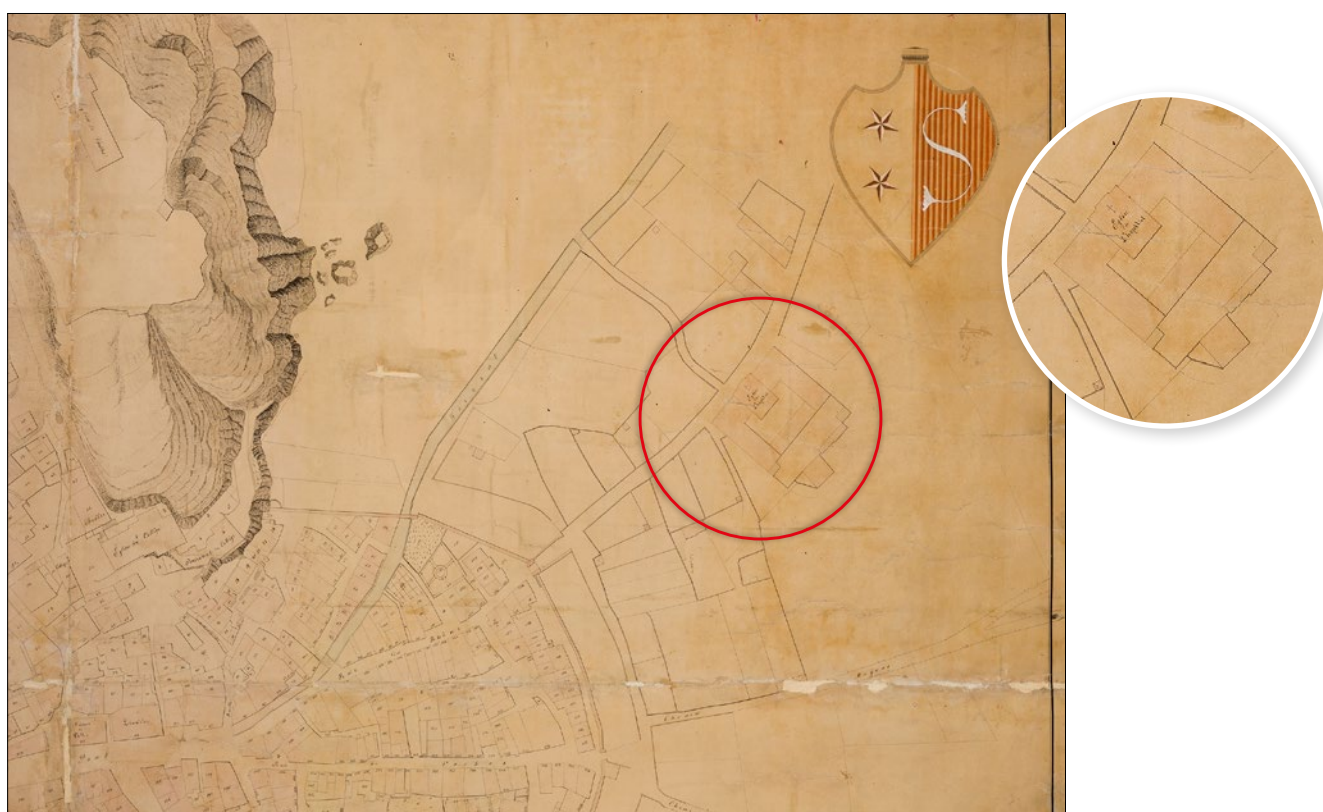
**Fig. 7** – Sion, Ancien Hôpital. Extrait du plan topographique de Sion de 1840, propriété de la Bourgeoisie. Dans la loupe se trouve le rectangle figurant un bâtiment inséré au milieu de l'aile centrale où figure l'inscription : « Église de l'hôpital ». © Photo Michel Martinez

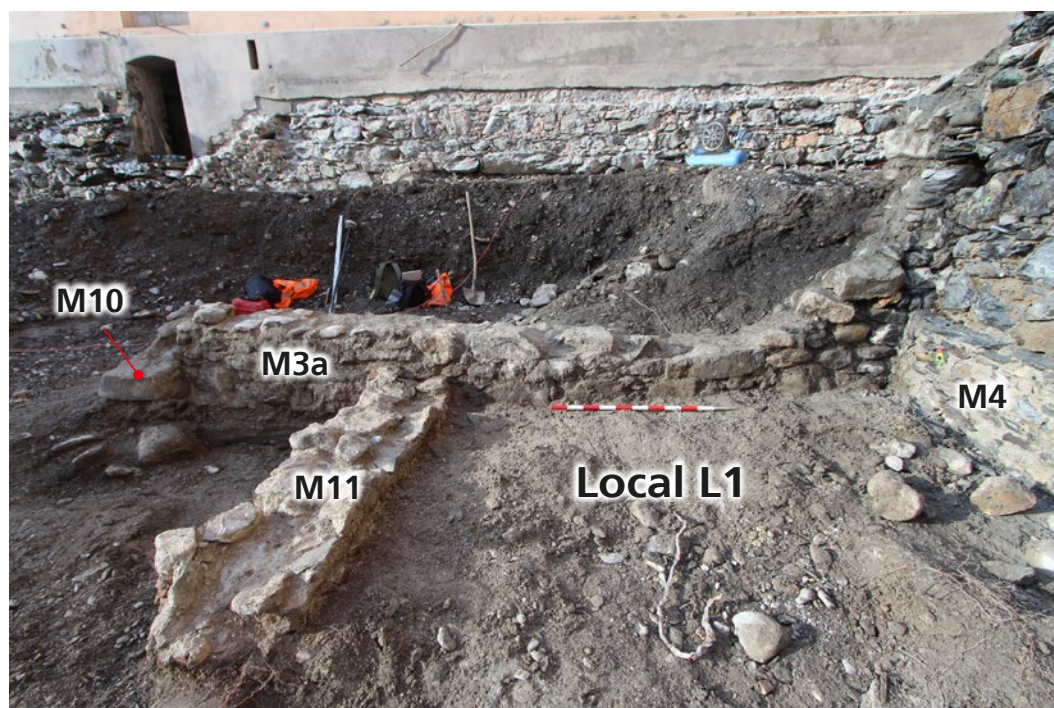
**Fig. 10** – Sion, Ancien Hôpital. Les murs de l'ancienne cave (Local L1) se prolongent au sud-ouest de l'avant-corps (M4). Le mur M3a présente un possible retour à son extrémité sud-ouest (M10) ainsi qu'un mur de refend (M11) divisant le local d'origine. Vue du sud-est. © OCA.

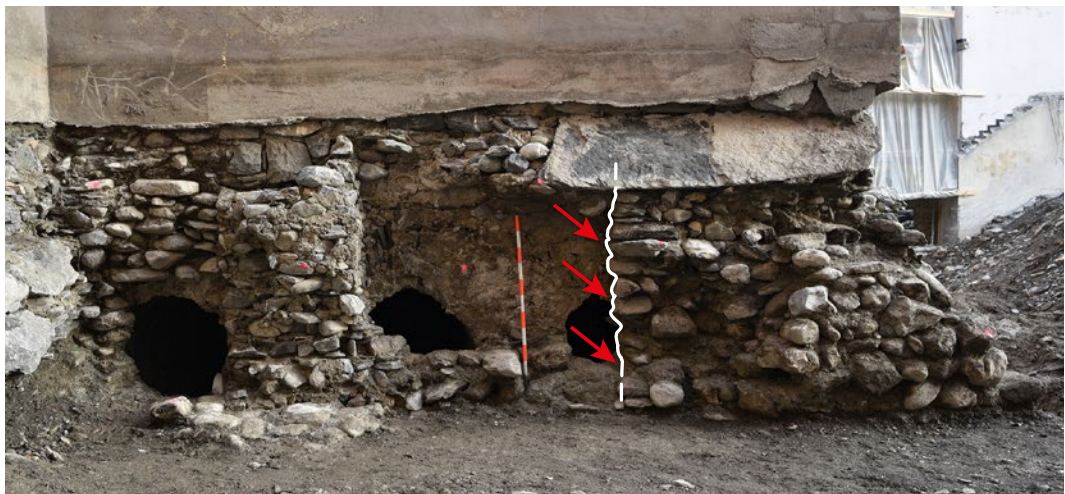
**Fig. 12** – Sion, Ancien Hôpital. La maçonnerie arrachée est verticale et suggère la présence d'une porte (flèches). Vue du nord-ouest. © InSitu-SIP.

Dans la paroi nord-ouest du local L1, un tronçon de maçonnerie est en partie arraché sur une distance de 1,50 m (**Relevé 1, Fig. 12**). L'un des bords de l'arrachement est vertical et agencé comme un front parementé ou un piédroit de porte. Il n'existe pas de structure similaire dans le même mur pouvant être identifié comme un deuxième piédroit et attestant sans conteste une porte<sup>27</sup>. Cette éventuelle ouverture aurait été bouchée et le bouchon lui-même disparu avant la construction du bâtiment actuel car la maçonnerie (M4) du caveau qui est appuyée contre la paroi M3a n'a pas conservé de négatif.

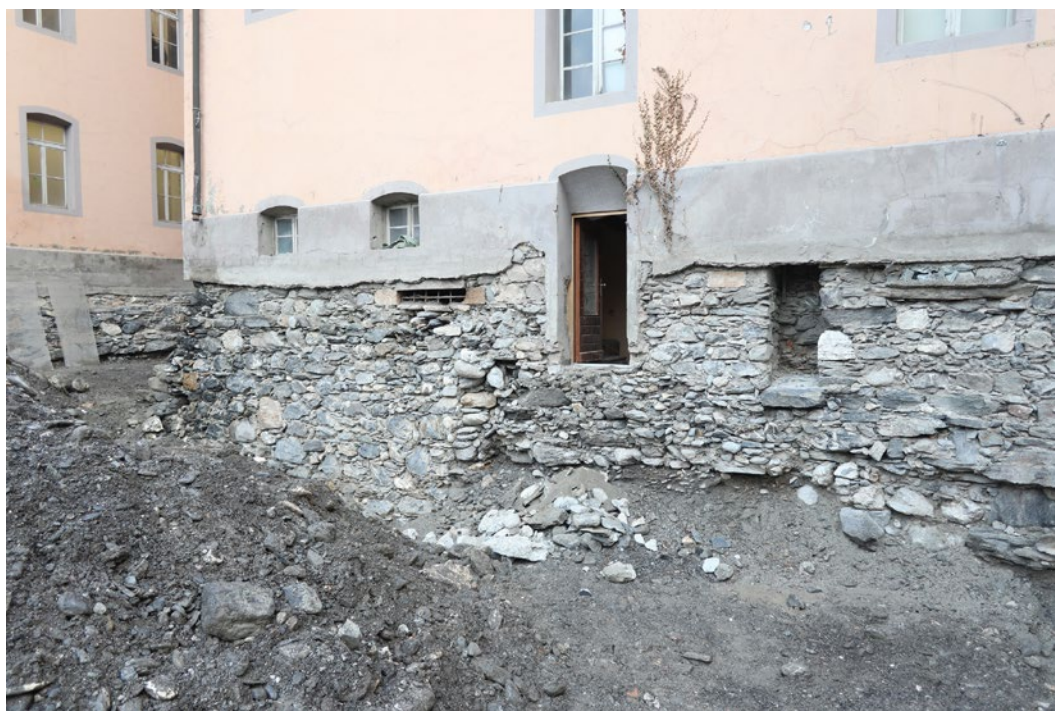
**Fig. 16** – Sion, Ancien Hôpital. La maçonnerie des fondations est bien agencée et verticale comme montée en tranchées larges ou dans des excavations. Vue du sud. © InSitu SA-SIP.

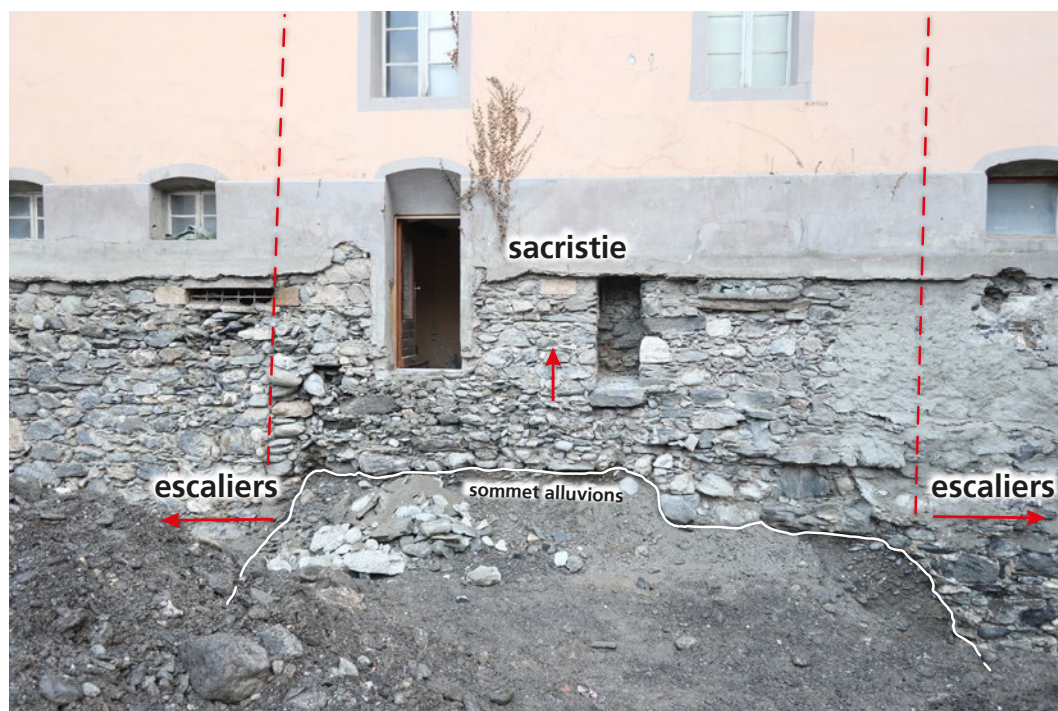
**Fig. 17** – Sion, Ancien Hôpital. Les fondations de la façade sud-ouest de l'avant-corps sont plus profondes sous les escaliers que sous la sacristie située entre eux. Vue du sud-ouest. © InSitu SA-SIP.

La mise en œuvre de la façade sud-ouest de l'avant-corps est similaire aux assertions précédentes. Elle est bien fondée (jusqu'à 4 m de profondeur sous le sol de la cour) à la hauteur des deux cages d'escalier. Entre celles-ci, elle est appuyée sur le mur antérieur (M3c), lui-même étant peu fondé (**Fig. 17, Relevé 3**).

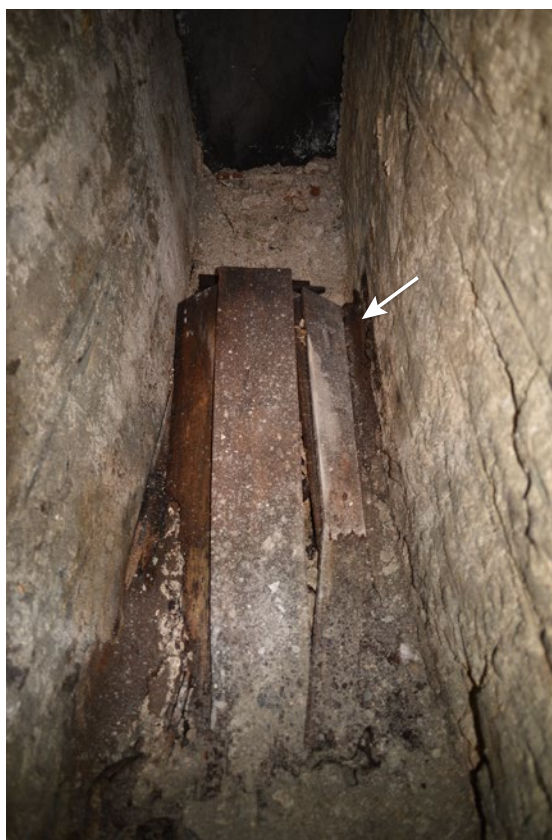
**Fig. 20** – Sion, Ancien Hôpital. Le cercueil de la tombe T2 est de profil trapézoïdal et comporte une croix peinte au pochoir sur sa face oblique de gauche (flèche). Vue du nord-ouest. © InSitu SA-SIP.

Les cercueils sont posés sur le fond des alcôves, leur chevet du côté de la porte<sup>36</sup>. Dans chaque alcôve sont superposés plusieurs cercueils. En raison de l'humidité, les coffres en bois se sont disloqués et affaissés les uns sur les autres<sup>37</sup>. Comme leur approche était impossible sans provoquer de destructions, ils n'ont pu qu'être observés depuis l'extérieur. Dans l'alcôve centrale (tombe 2), le cercueil qu'il est possible d'observer présente un état de conservation qui permet de reconnaître son profil trapézoïdal, et une croix peinte

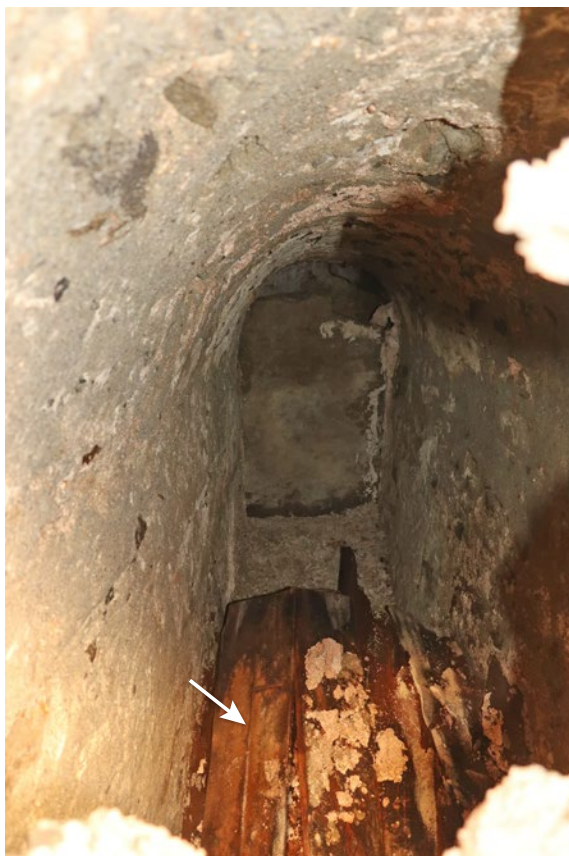
**Fig. 21** – Sion, Ancien Hôpital. Le cercueil visible dans l'alcôve T3 possède un profil trapézoïdal et une fine applique en bois ou en métal sur la paroi oblique droite (par rapport au corps) en forme de crucifix (flèche). Les parois de toutes les alcôves sont couvertes de sable de rivière, qui semble combler les creux du parement. Ce sable pourrait être un reste de ciment de rénovation ayant fondu, des alluvions sableuses apportées par une inondation (attestée en 1778) ou du sable accumulé dans ces alcôves pour assurer qu'elles ne s'affaissent pas au cours de la construction du bâtiment au-dessus d'elles. Vue du nord-ouest. © InSitu SA-SIP

Les parois intérieures des trois tombes sont couvertes d'une fine (max. 1 cm d'épaisseur) pellicule de sable de rivière gris assez fin, qui semble avoir été « lissé » sans qu'aucune trace d'outil n'y soit visible (**Fig. 18, 21**). Les aspérités du plâtre surcuit dues à son coffrage apparaissent par endroit dans la surface du sable. Trois hypothèses sont possibles pour interpréter de ce sable. Premièrement, il pourrait s'agir d'une rénovation de l'intérieur des tombes au moyen d'un mortier qui aurait fusé avec le temps et l'humidité. Deuxièmement, il pourrait s'agir des restes du sable avec lequel on aurait comblé les alcôves le temps de la construction du bâtiment pour éviter que la crypte fraîchement construite ne s'affaisse. Troisièmement, la Sionne a subi une crue dévastatrice en 1778 pendant la construction de l'édifice et menaça celui-ci<sup>44</sup>. Des alluvions sableuses ont peut-être comblé les alcôves et sont restées collées aux parois après leur nettoyage.

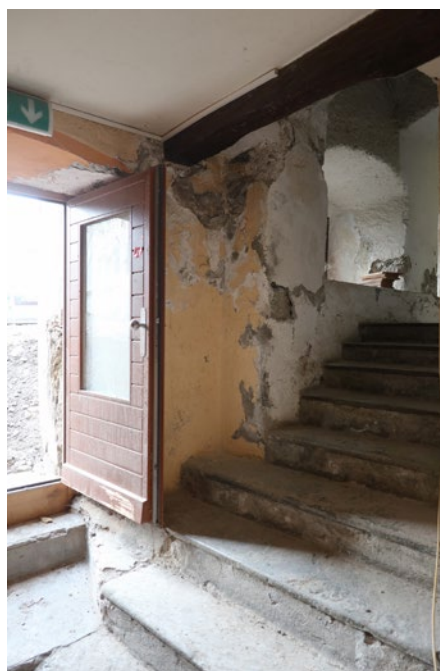
Fig. 22 – Sion, Ancien Hôpital. Le petit soubirail donne sur le caveau funéraire, sous l'escalier. Vue de l'est. © InSitu SA-SIP

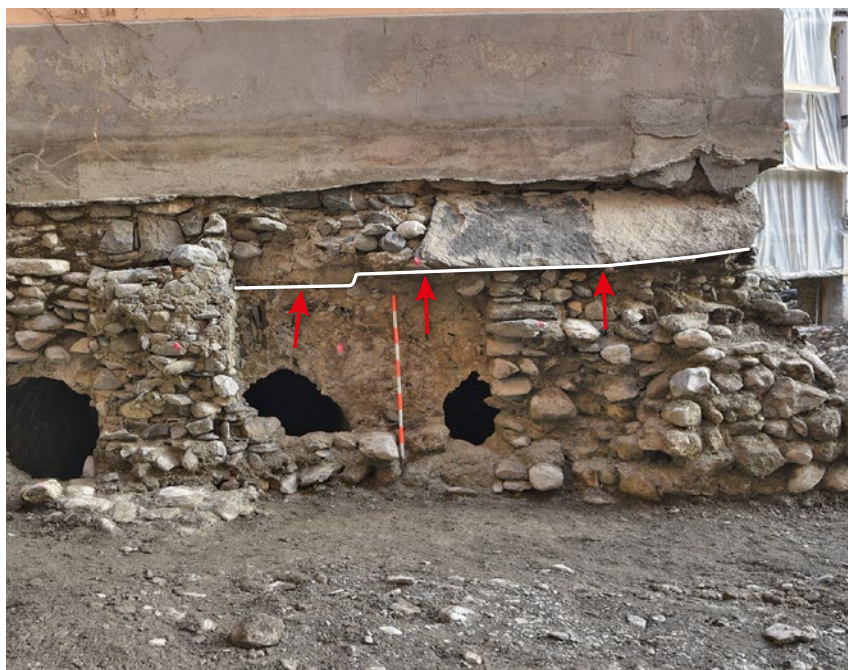
Fig. 23 – Sion, Ancien Hôpital. Les flèches désignent la limite entre le sommet de la maçonnerie du caveau et celle de la façade de l'avant-corps, fondée sur le caveau. © InSitu SA-SIP

Le caveau de trois tombes, en tant qu'étape de la même phase de construction, a été installé au moins avant la façade nord-ouest de l'avant-corps et avant l'escalier nord qui s'y trouve. Le mortier utilisé pour maçonner le caveau est le même que celui de la façade. La maçonnerie du premier se démarque de celle de la seconde par une limite presque horizontale soulignée par de petites plaquettes de schiste posées à plat issues des travaux de chantier (Fig. 23). Cette limite sert de base aux premières assises de la façade. L'énorme dalle choisie en guise de pierre angulaire de la façade repose également sur la maçonnerie du caveau, 0,60 m au-dessus de la voûte de la tombe 3.

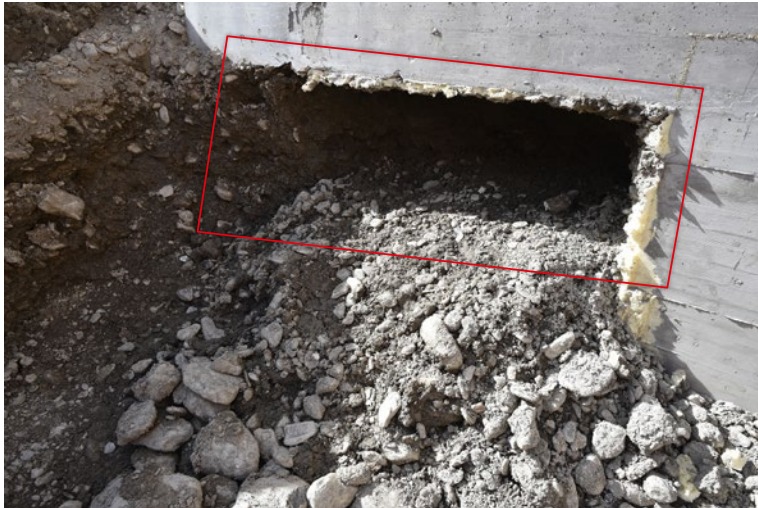
**Fig. 24** – Sion, Ancien Hôpital. État de la sépulture à l'arrivée des archéologues de InSitu SA Sion, le tas de déblais dans lequel la majorité des restes de la structure est bien visible dans la partie inférieure de l'image @InSitu SA et OCA.

La tombe se situe sous les fondations du bâtiment de l'ancien hôpital (**Fig. 24**). Elle a été fortement perturbée lors des travaux de rénovation du bâtiment, ce qui a causé le déplacement d'une grande partie des restes humains (**Fig. 25**).

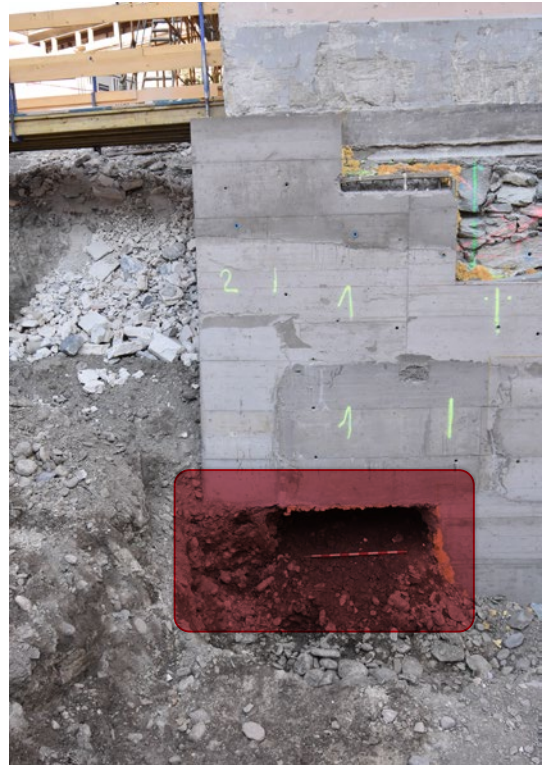
**Fig. 25** – Sion, Ancien Hôpital. La tombe est située sous les fondations du bâtiment de l'Ancien Hôpital de Sion @ Isabella Generelli et Tristan Allegro, InSitu SA et OCA.

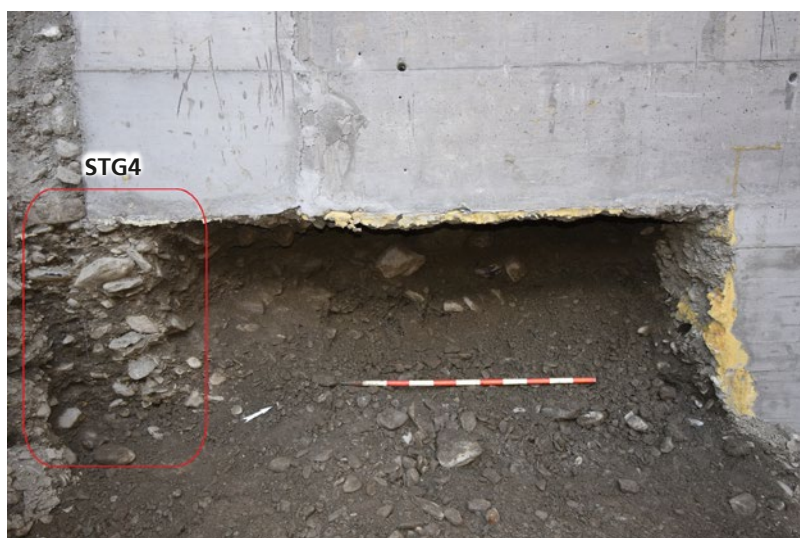
**Fig. 27** – Sion, Ancien Hôpital. Emplacement de la coupe Relevé4 (Détouré en rouge)  
@Isabella Generelli et Tristan Allegro, InSitu SA et OCA.

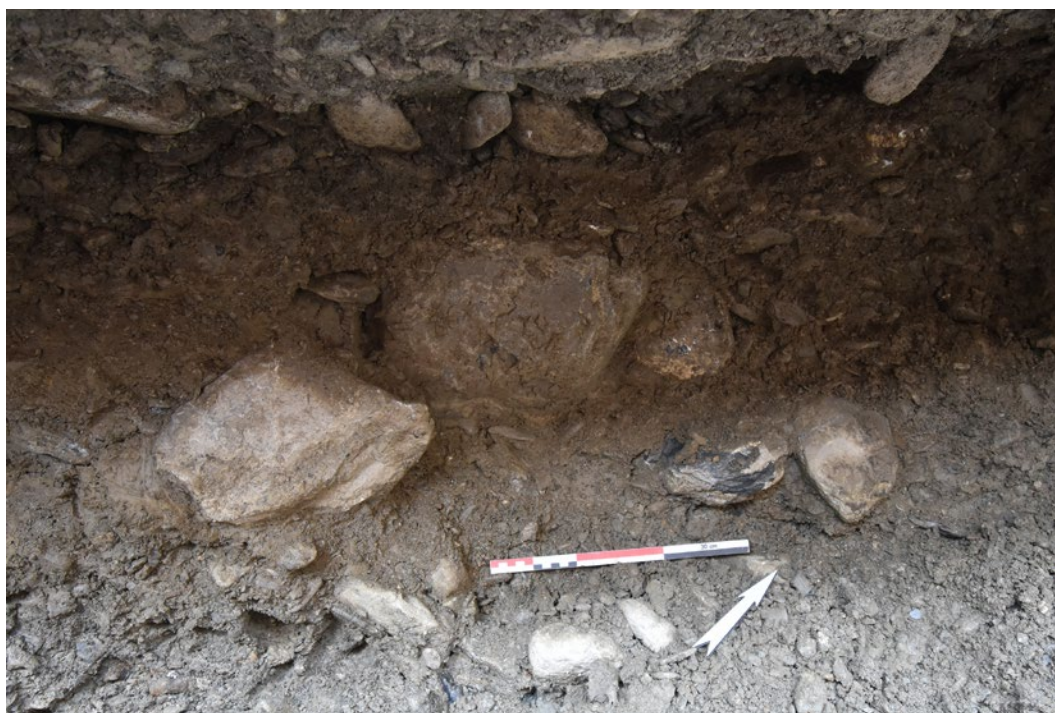
**Fig. 29** – Sion, Ancien Hôpital. Détail des pierres de calages identifiées à la fin de la fouille @InSitu SA et OCA.

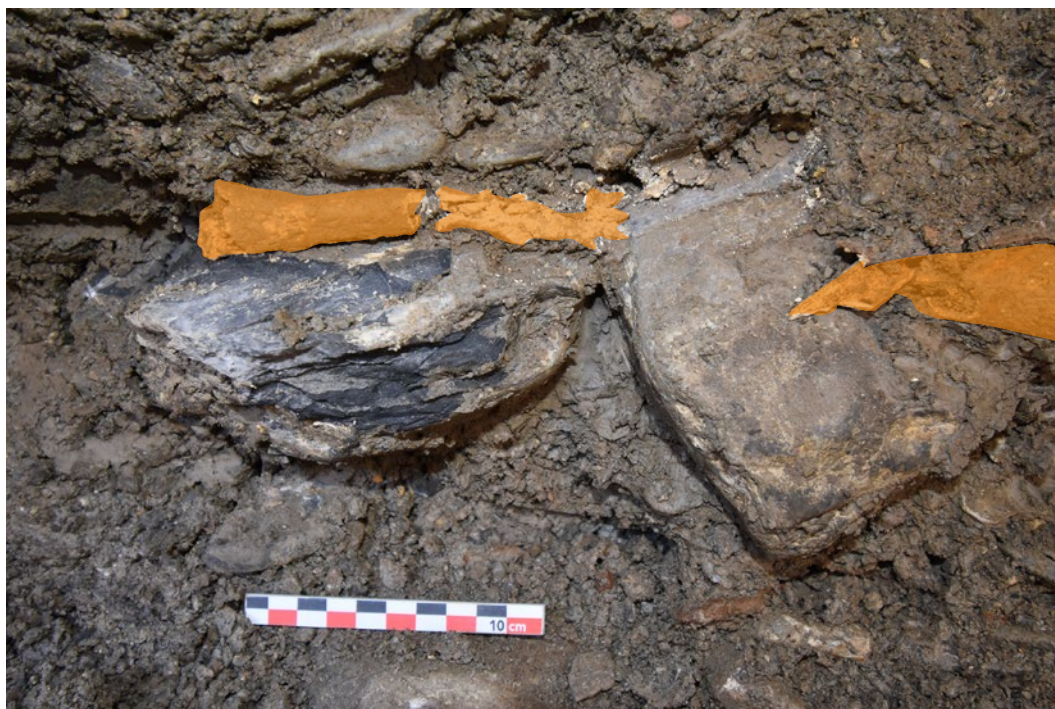
**Fig. 31** – Sion, Ancien Hôpital. Détail de la tombe, au niveau de l'humérus gauche encore en place @InSitu SA et OCA.

Sur cette base, il a donc été possible de restituer la position initiale du défunt, orienté nord-sud avec la tête au nord. L'individu était en décubitus dorsal, les membres inférieurs en extension compte tenu de la position des éléments encore en place (fibula et tibia droit par rapport au fragment de fibula gauche). Néanmoins, la position des membres supérieurs ne peut pas être restituée, car les ossements ont été retrouvés en position secondaire et/ou déplacés.

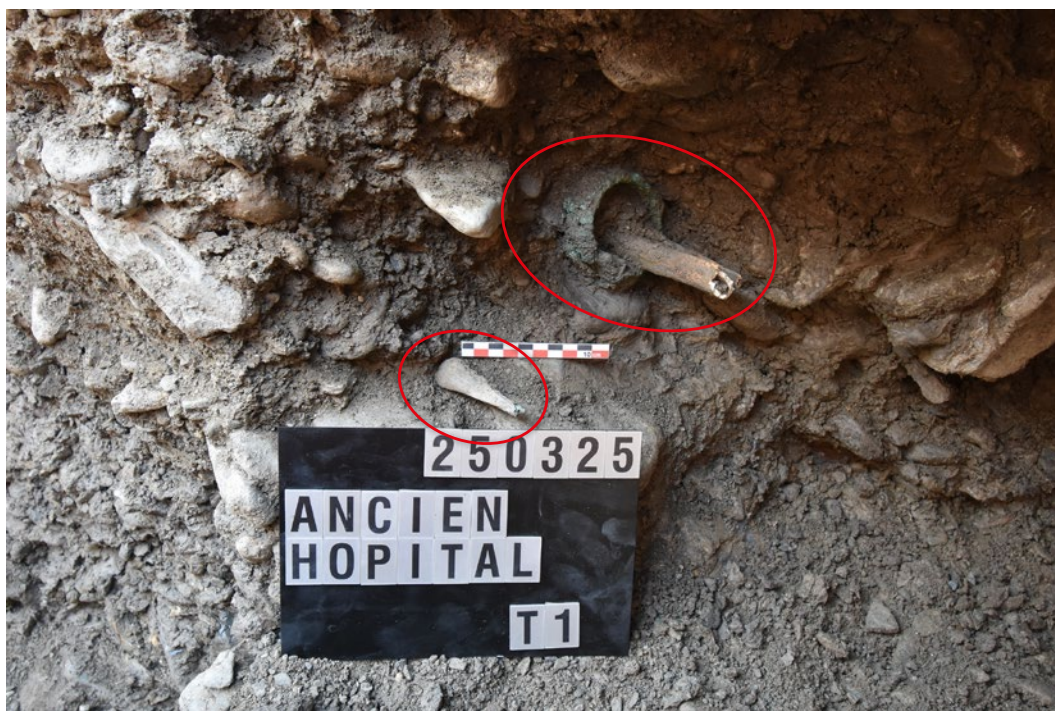
**Fig. 32** – Sion, Ancien Hôpital. Détail : extrémités distales du tibia et de la fibula droits avec les deux anneaux de cheville en place. @InSitu SA et OCA.

Le milieu de décomposition ne peut pas être davantage précisé à cause du manque d'observations possible (lié aux nombre restreint de restes osseux en place). Il est possible de remarquer que les extrémités distales du tibia et de la fibula droits étaient encore en connexion (**Fig. 32**). Aucune information complémentaire sur les modalités de mise en scène du dépôt peut être fournie.

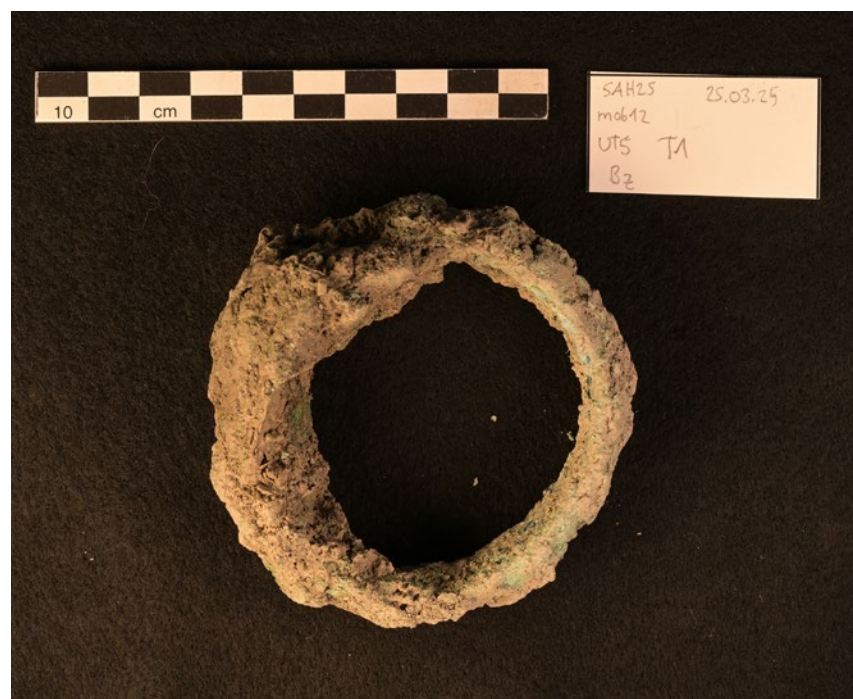
**Fig. 33** – Sion, Ancien Hôpital. Photo des deux anneaux de cheville en bronze identifiés en place autour du tibia et fibula droits, MOB 12. @InSitu SA et OCA.

Plusieurs objets métalliques, dont la majorité a été trouvée hors contexte, ont été mis au jour : des anneaux de cheville en bronze (4 complets et quelques fragments ; MOB 2, 5, 21 et **Fig. 33**, MOB 12), des anneaux plus petits en bronze (5 complets, dont 4 avec un diamètre

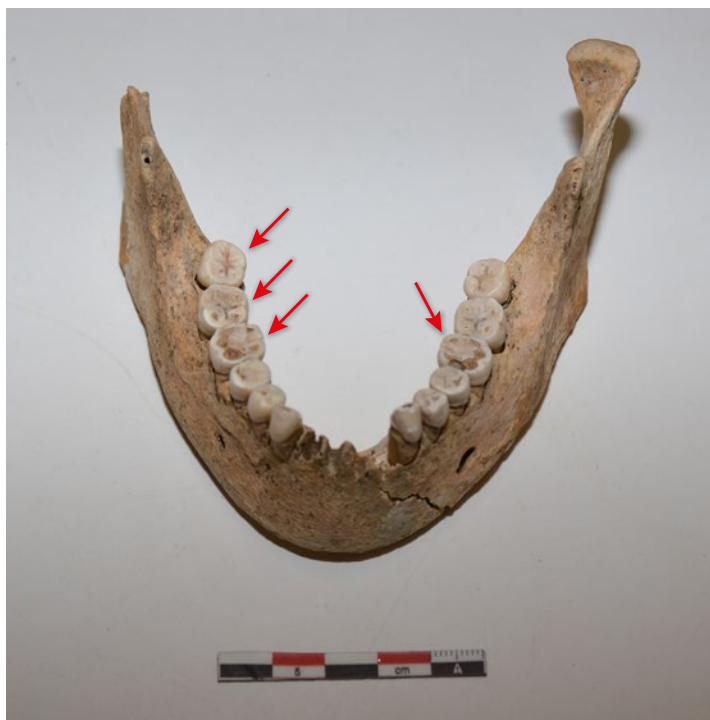
**Fig. 36** – Sion, Ancien Hôpital. Attrition sur la dentition mandibulaire de l'individu. @Isabella Generelli, InSitu SA et OCA.

L'individu présente un bon état sanitaire général. Concernant l'hygiène bucco-dentaire, deux caries modérées ont été constatées. Nous avons également observé la présence de dépôt de tartre sur quelques dents, une parodontie généralisée mais de sévérité modérée. L'individu livre également de l'attrition généralisée sur l'ensemble de la denture, avec des états allant de modérés à sévères (**Fig. 36**). L'examen des restes osseux a permis de mettre en évidence la présence de deux anomalies pathologiques au niveau du crâne : une atteinte métabolique (cribra orbitalia modérée) et une atteinte congénitale (exostose au niveau de la partie supérieure de l'ethmoïde, à l'intérieur du crâne ; **Fig. 37**), dont l'étiologie reste encore à identifier. Enfin, deux variations anatomiques ont été observées : l'échancrure supraorbitaire bilatérale et une éversion bilatérale de la métaphyse proximale de l'ulna (vers le latéral).
