Ein römisches Badgebäude in Sitten

Zeitschrift: **Jahrbuch der Schweizerischen Gesellschaft für Urgeschichte =
Annuaire de la Société suisse de préhistoire = Annuario della
Società svizzera di preistoria**

Band (Jahr): **47 (1958-1959)**

Von Rudolf Degen

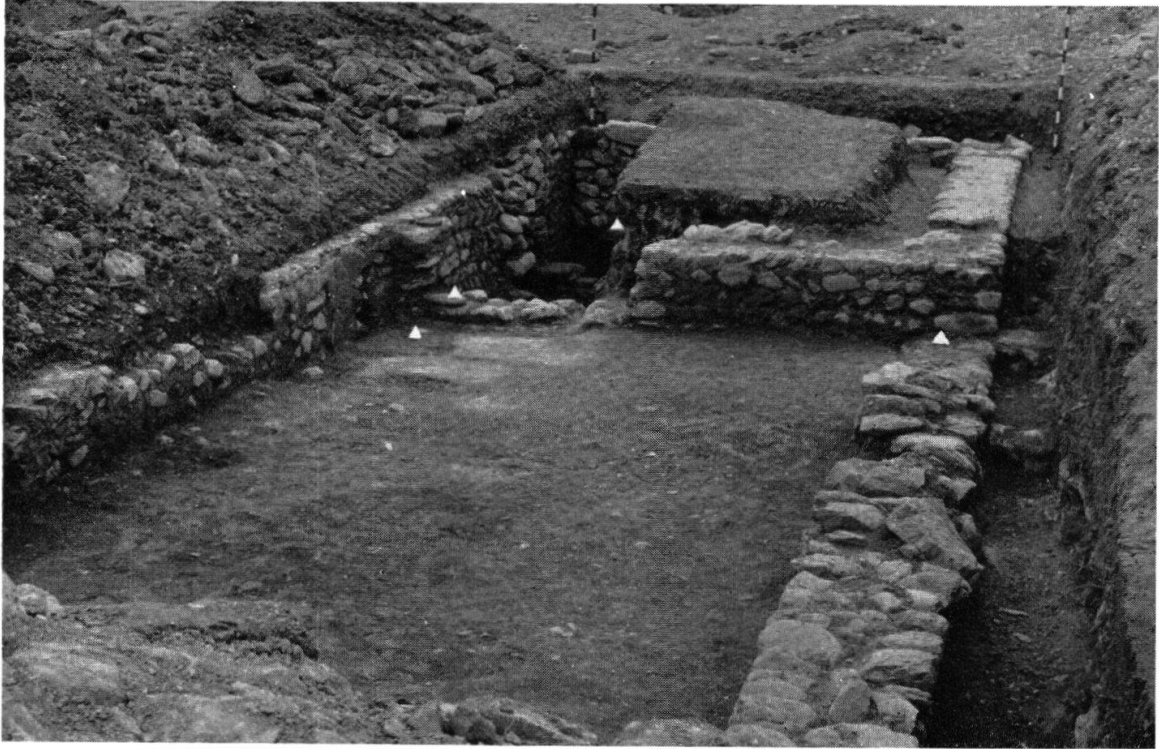
Tafel 12 A. Sitten-Sion VS, Sous le Scex 1957, Räume 1 und 2, Blick von Nordosten, mit Markierung der Niveaus.

Raum 1. Hypokaustierte Kammer von 3,60 × 3,25 m Innenausdehnung. Die Hypokaustpfeilerchen standen auf einem weißen Gußboden. Die Heizung erfolgte vom Raum 4 her durch einen bis in die Hypokaustis hineingezogenen Heizkanal. Das Fußbodenniveau lag ca. 65 cm über dem unteren Boden und war gänzlich durchgebrochen. In situ zeigte sich ein Rest dieses Bodens aus Mörtel-Ziegelguß an der Westwand (vgl. Taf. 12, A). Die Trümmernauffüllung des Raumes enthielt Ziegelplatten, einige Tubuli-fragmente und Bruchstücke viertelrundstabiger Abdichtungsleisten. Anzeichen einer baulichen Veränderung wies der Heizkanal auf, dessen Zungenmauern während der Benützungszeit offenbar erneuert werden mußten. Die über dem Heizloch durchgehende Mauerpartie zeigte eine auf jenen Einbau zurückzuführende Störung des Mauerwerkes (vgl. Taf. 12, A, und Abb. 2, Profil A–B).

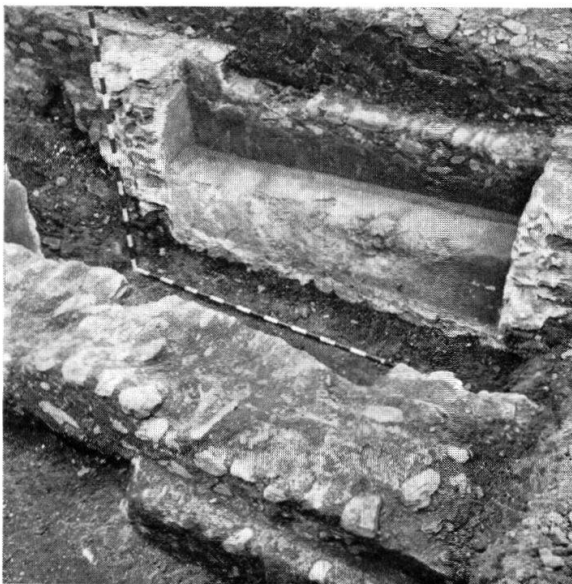
Tafel 12 B. Sitten-Sion VS, Sous le Scex 1957, Frigidariumswanne. Blick von Südosten.

Raum 3. Piscina (Kaltwasserwanne) mit $2,3 \times 2,0$ m messendem Innenraum (Taf. 12, B). Der Einstieg erfolgte von Raum 2 her über eine Treppenbank. Wände und Fußboden waren mit wasserfestem Ziegelschrotverputz überzogen, die Ecken und Winkel mit Viertelrundstableisten abgedichtet. Der Abfluß des Wassers erfolgte durch einen runden Durchlaß in der Südwand.
