Université de Lausanne
Faculté des Lettres
Institut d'Archéologie et des Sciences de l'Antiquité (IASA)
Archéologie provinciale romaine

La *domus* du Génie domestique à Martigny/*Forum Claudii Vallensium*

stratigraphie, chronologie, planimétrie et structures

Mémoire de licence

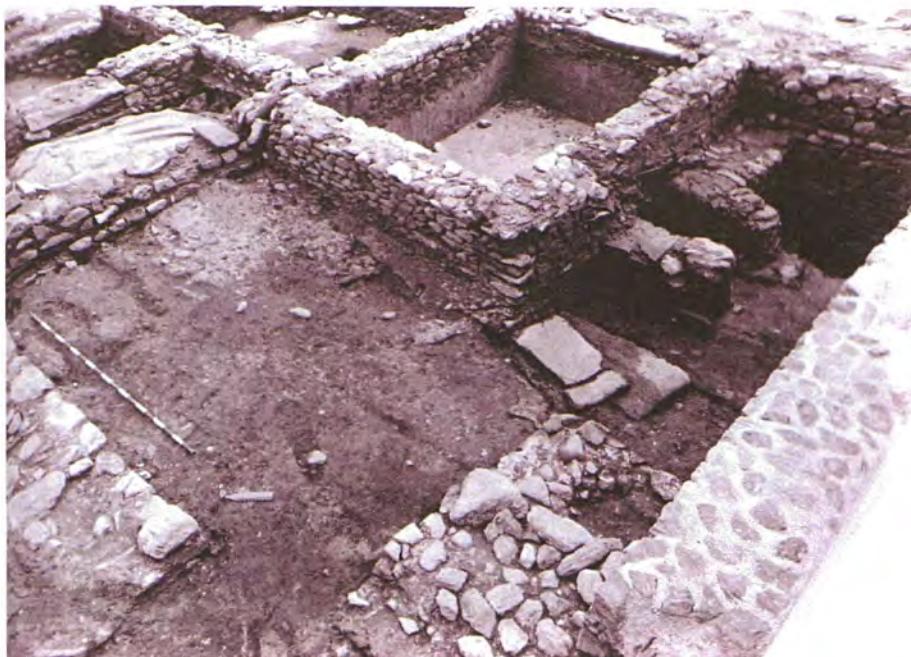
94/478

25.A ♦ Local 51/57/58:
chambre de chauffe,
praefurnium et aire de chauffe

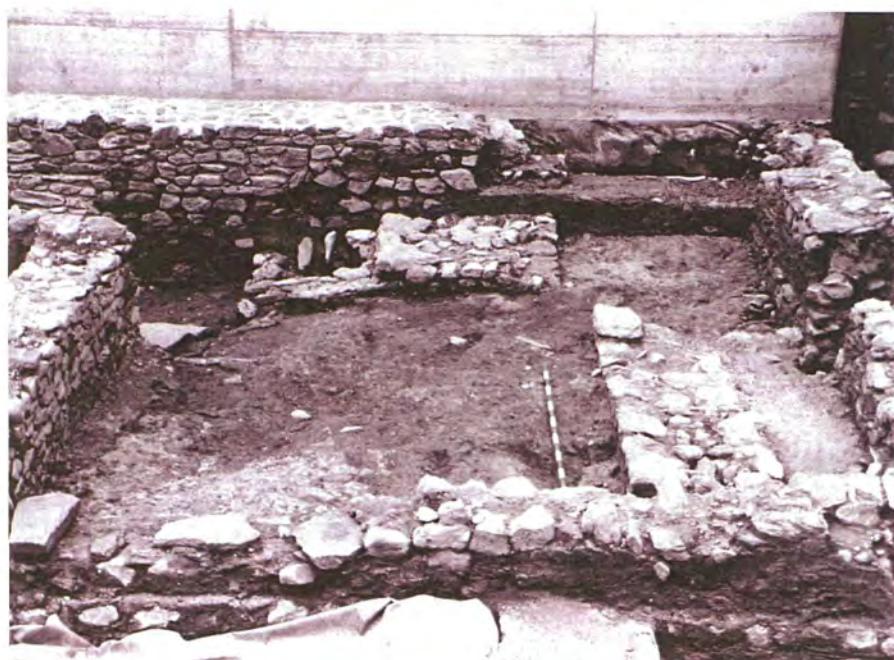
94/497

25.B ♦ Espace 51 : St 122, 123
et 146 (angle ouest)

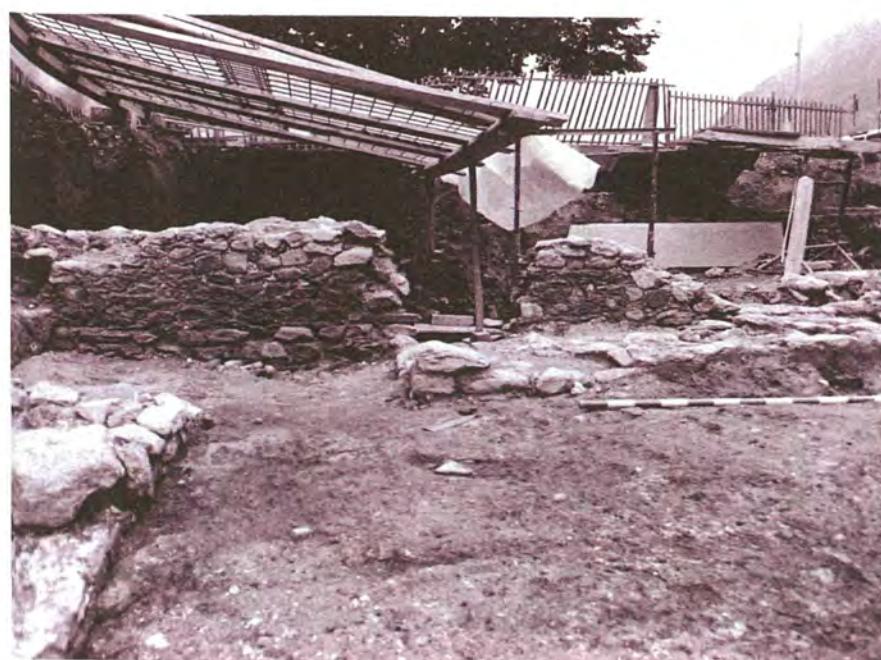
94/498

25.C ♦ Vue du mur de façade M
51 avec St 123 (premier plan) et
St 122 (contre M 51).

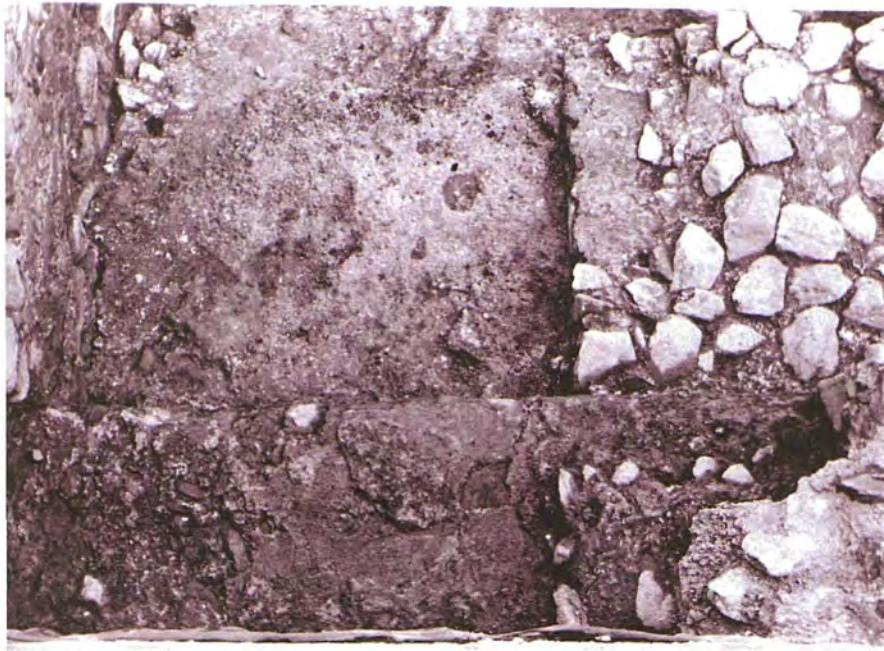
94/480

26.A ♦ St 146 et seuil dans M 50 (état 1).

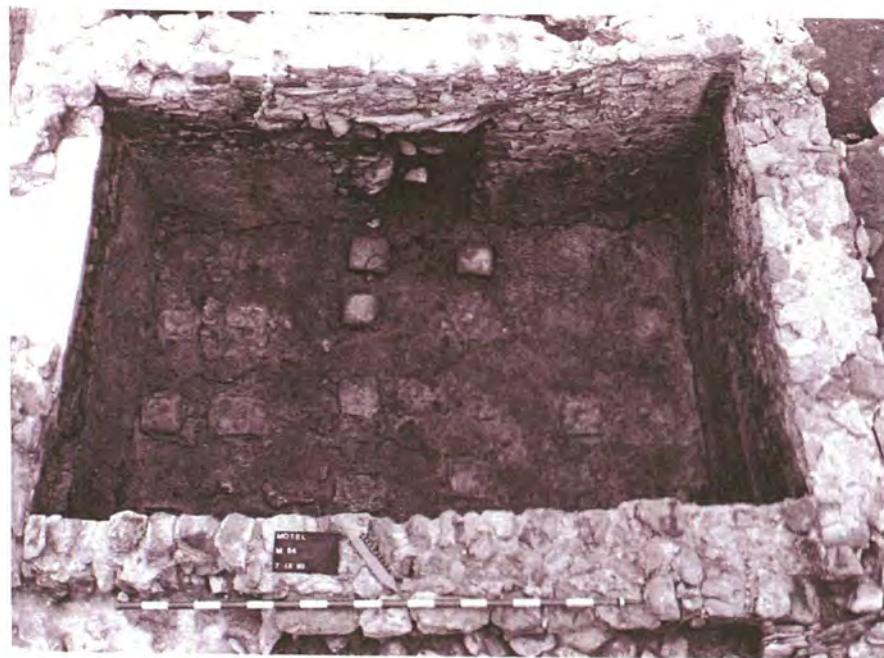
93/815

26C ♦ Hypocaust avec restes de pilettes.

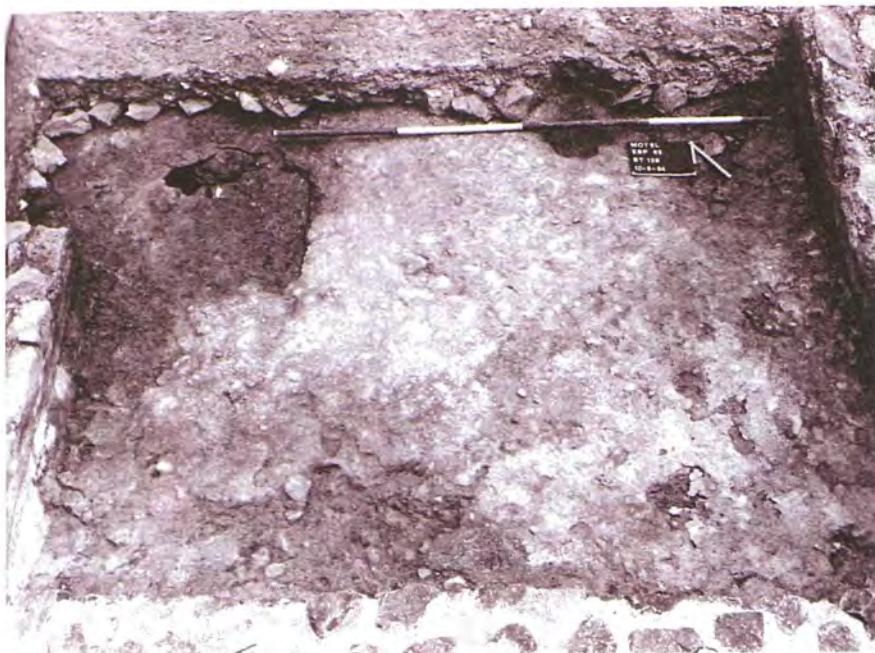
94/249

27.A ♦ Sol 129 du *frigidarium*, en imitation de marbre.

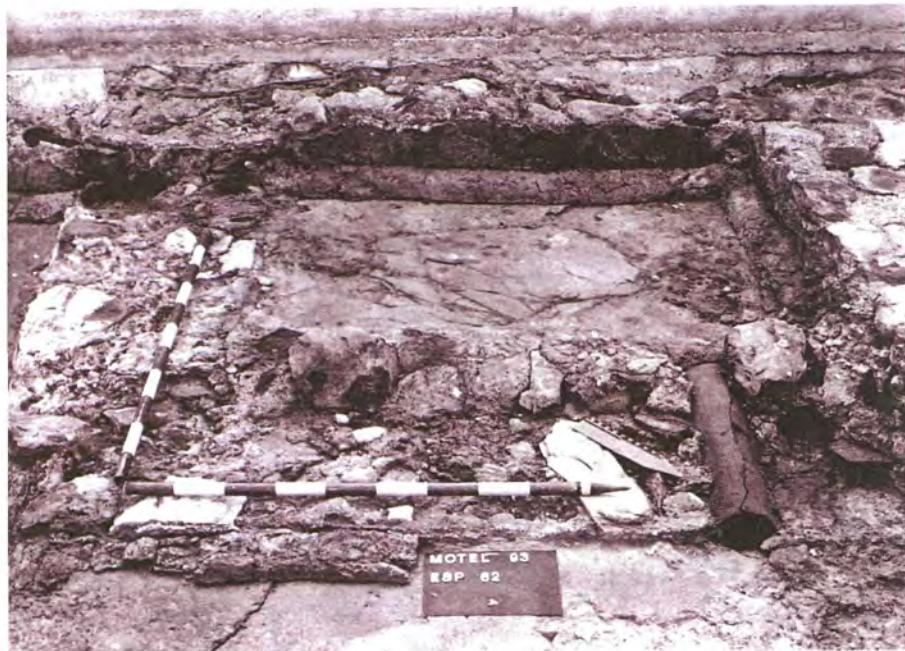
93/746

27.B ♦ Bassin du *frigidarium* (Bn 72) avec système d'écoulement.

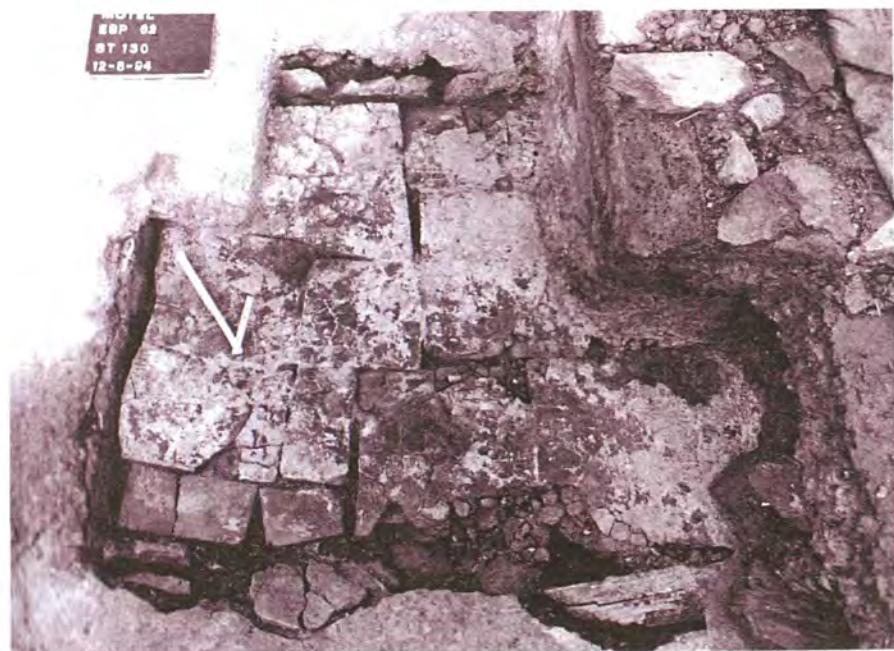
94/252

27.C ♦ Foyer 130 (local 62), scellé par le sol 129.

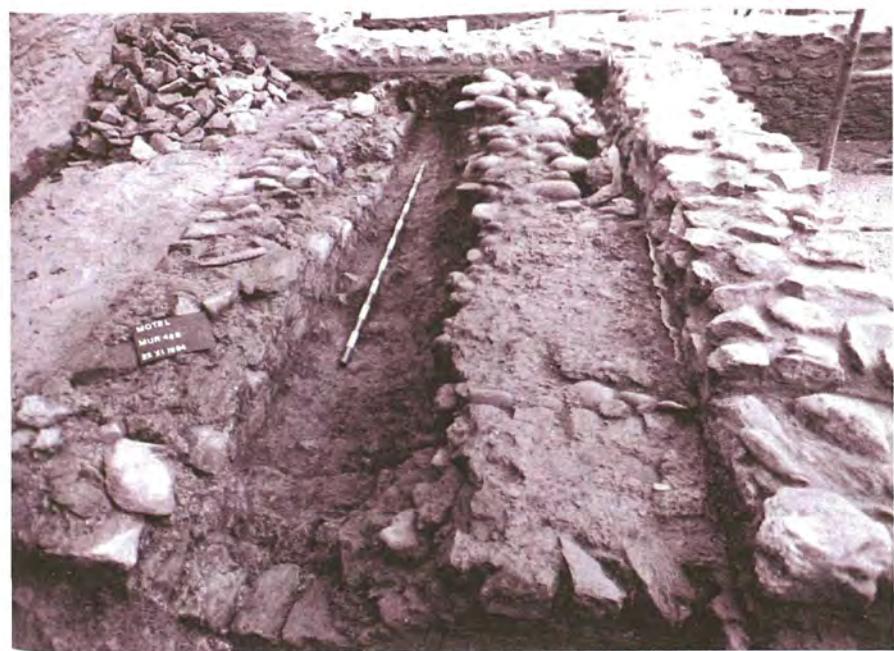
94/702

28C ♦ Fossé de la grande canalisation (Fé 45), arases de M 46A et B et restes du sol en mortier de la petite pièce carrée (état 1) (?)

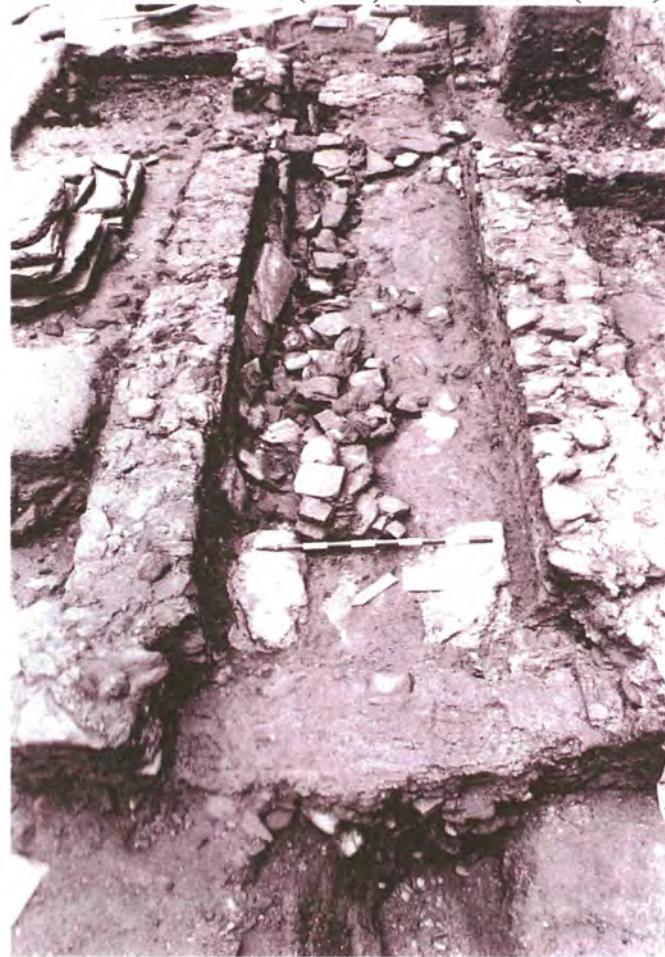
92/280

29.D ♦ Cn 36 construite avec les pilettes de l'hypocauste et des fragments de colonnes (état 3).

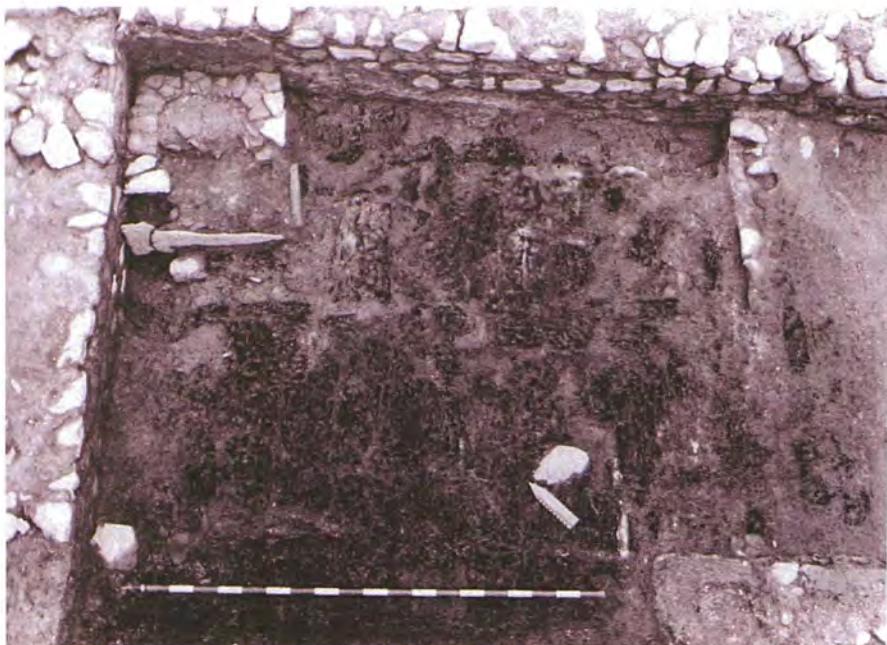
90/109

30.A ♦ Plancher (SI 26) et four (Fr 29) de l'angle nord du péristyle (état 2).

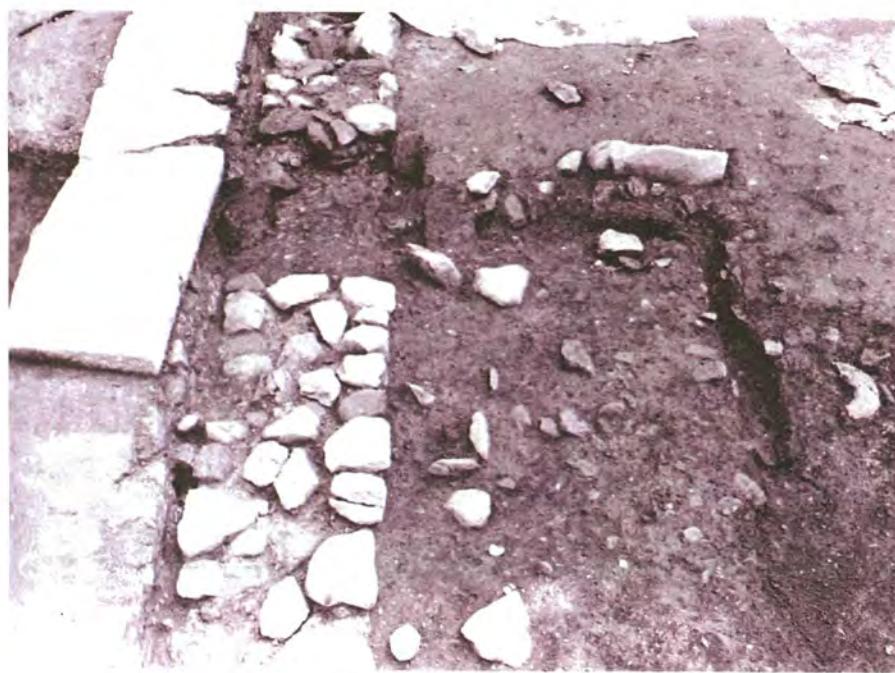
92/424

30.C ♦ Stylobate 22 et M 45 coupés par le fossé de la canalisation qui s'amincit avant de bifurquer à angle droit (Fé 45).

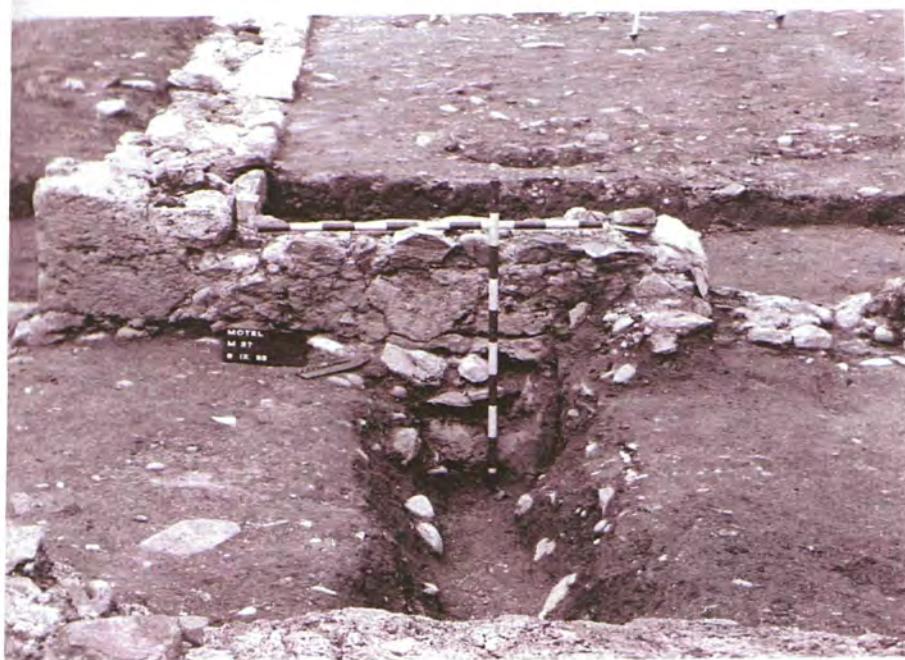
93/917

31.A ♦ Canalisation souterraine (Cn 36, état 2) dans le portique sud-ouest, qui passe sous le stylobate 37.

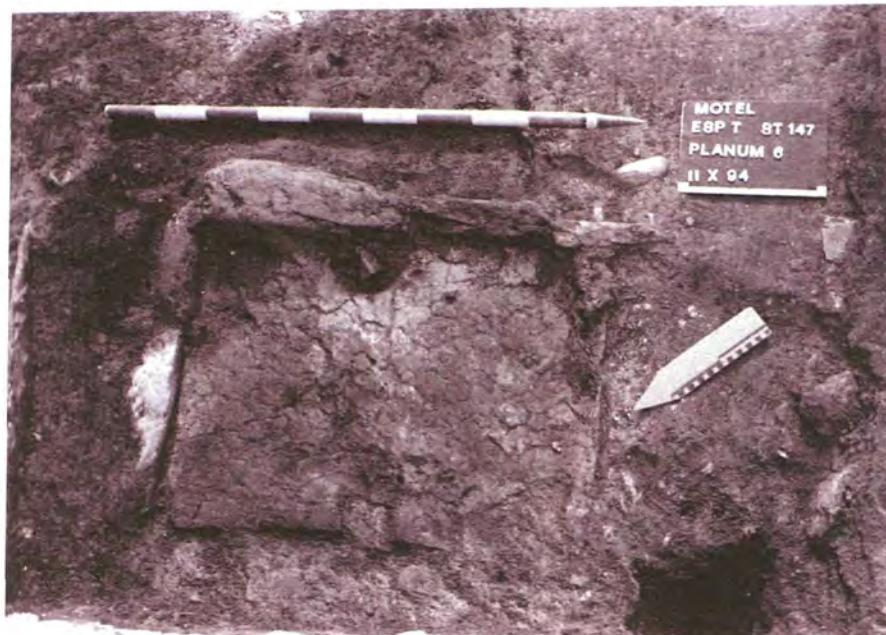
94/565

31.B ♦ Foyer 147 dans la galerie couverte (état 1).

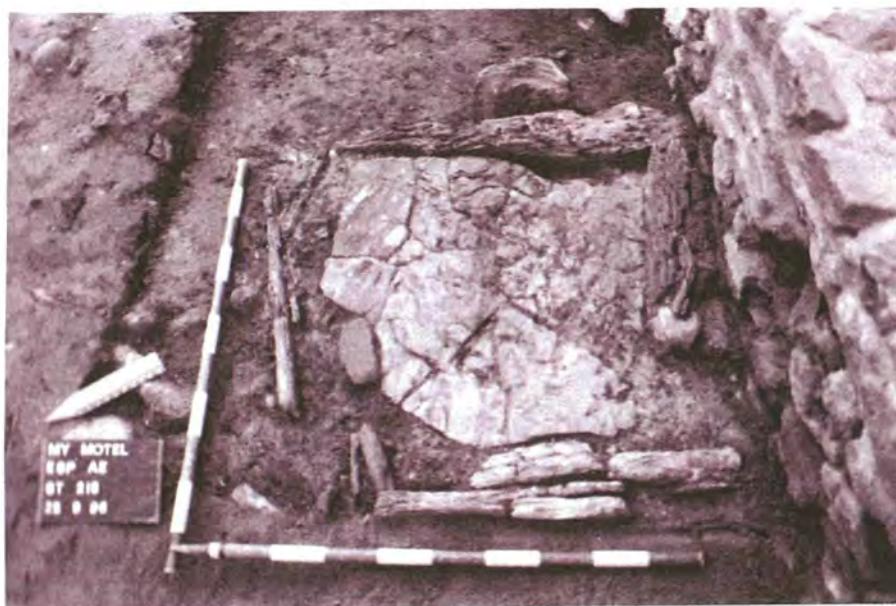
96/122

31.C ♦ Foyer 218 dans le portique sud-ouest du péristyle (état 2 et 3 prob.).

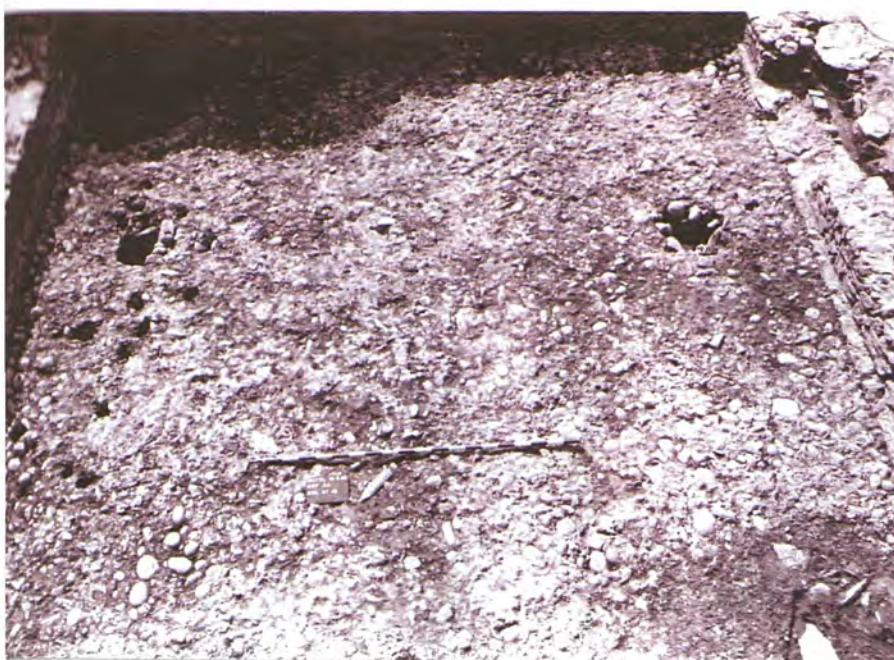
93/209

32.A ♦ Sol en mortier (Sl 40) du local AA (état 2).

Ce local carré d'env. 6 sur 6 m, en position centrale dans le corps de bâtiment sud-est, est pourvu d'un sol en mortier relativement bien conservé (SI 40, t.2 photo 32.A). Ouvert sur le péristyle, le *cubiculum* (R) et le couloir (AB) et face au seuil de la cuisine (AD), il était le centre névralgique de cette partie de la *domus*. Le mortier du sol, à cailloux et graviers de taille variable (2 à 5 cm de diamètre), «bien mis en oeuvre et assez résistant» (cf. doc. description couche 1A, profil 82), a été coulé sur un radier de boulets et de schistes en hérisson. Dans l'angle ouest, à la place du sol, se trouvait un foyer dont la forme originale semble difficile à reconstituer; toutefois, les divers éléments constitutifs de cette structure sont assez parlants: trois dalles superposées l'une sur l'autre qui s'appuient contre le mur 37, limon cendreux et rubéfié, fin limon beige au tuileau.

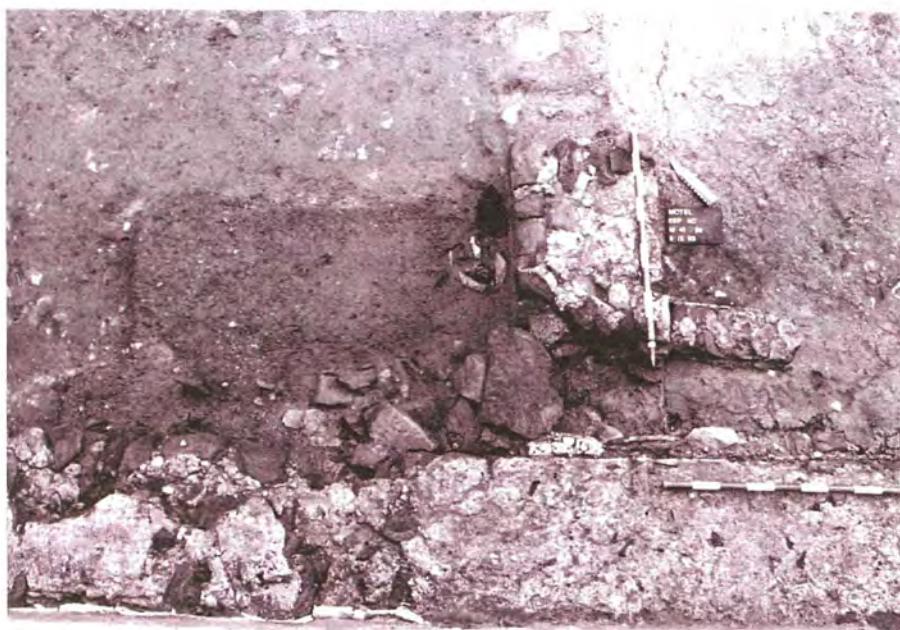
93/834

32.B ♦ Canalisation maçonnerie (Cn 88) dans le local AC, qui coupe M 41 (et le longe ?).

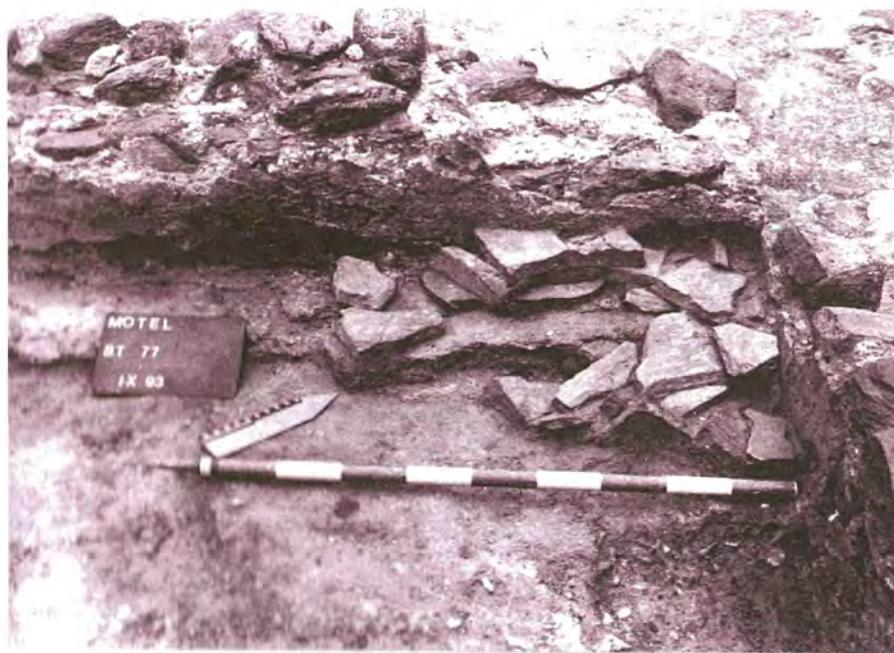
93/801

32.C ♦ Restes du four 77 dans le local 59 (état 2).

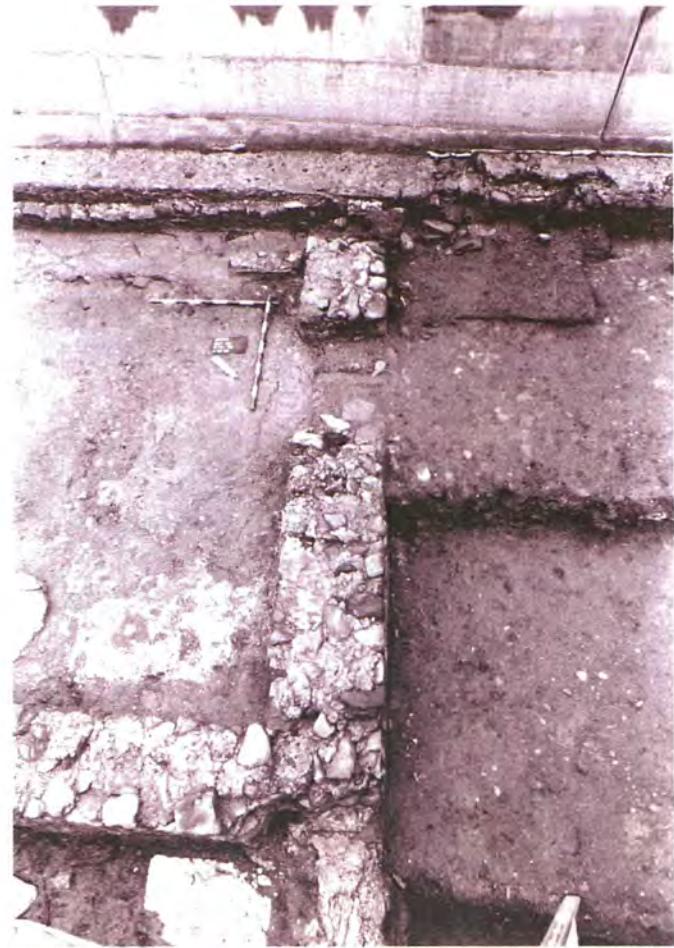
93/854

33.B ♦ M 41 qui sépare le local AC de l'angle sud du péristyle. Restes du sol en mortier (Sl 227).

Ce local est doté d'un sol de mortier à gros gravier, coulé sur un hérisson de petits boulets (SI 227, t.2 photo 33B), dont une partie s'est effondrée dans le puits 221 dont l'attribution au premier ou au deuxième état est difficile, d'autant qu'une utilisation continue n'est pas impossible. D'une profondeur d'environ 2 m, il forme en plan un (pseudo-)carré dont la diagonale mesure entre 1,5 et 1,8 m. Les deux côtés nord-ouest et nord-est étaient constitués de schistes montés à sec, tandis que pour les deux autres, la question est délicate. Nous ne savons rien du côté sud-ouest du puits (cf. doc. description Ps 221); pour le côté sud-est, deux cas de figure apparaissent plausibles, d'après l'analyse du profil 81:
