Université de Lausanne
Faculté des Lettres
Mémoire d'archéologie
provinciale romaine

mars 1996

MASSONGEX À L'IMPARFAIT

Les investigations archéologiques de 1988 à Massongex/*Tarnaiae*

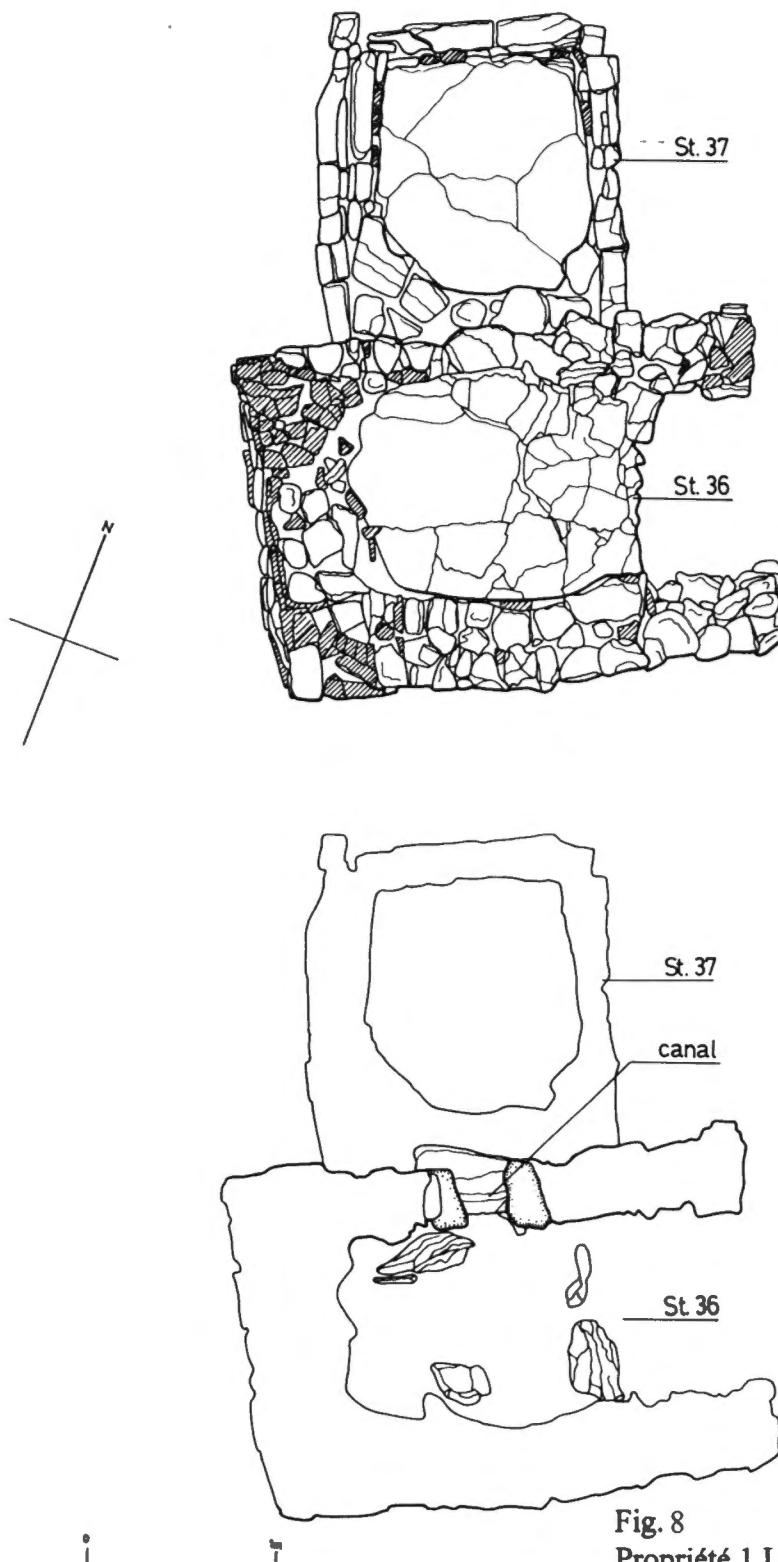
Fig. 8
Propriété 1 L34a

Relevé du four (st. 36) et du foyer (st. 37)
en haut: four avec la dalle de couverture
en bas: four sans la dalle de couverture
Ech. 1:40

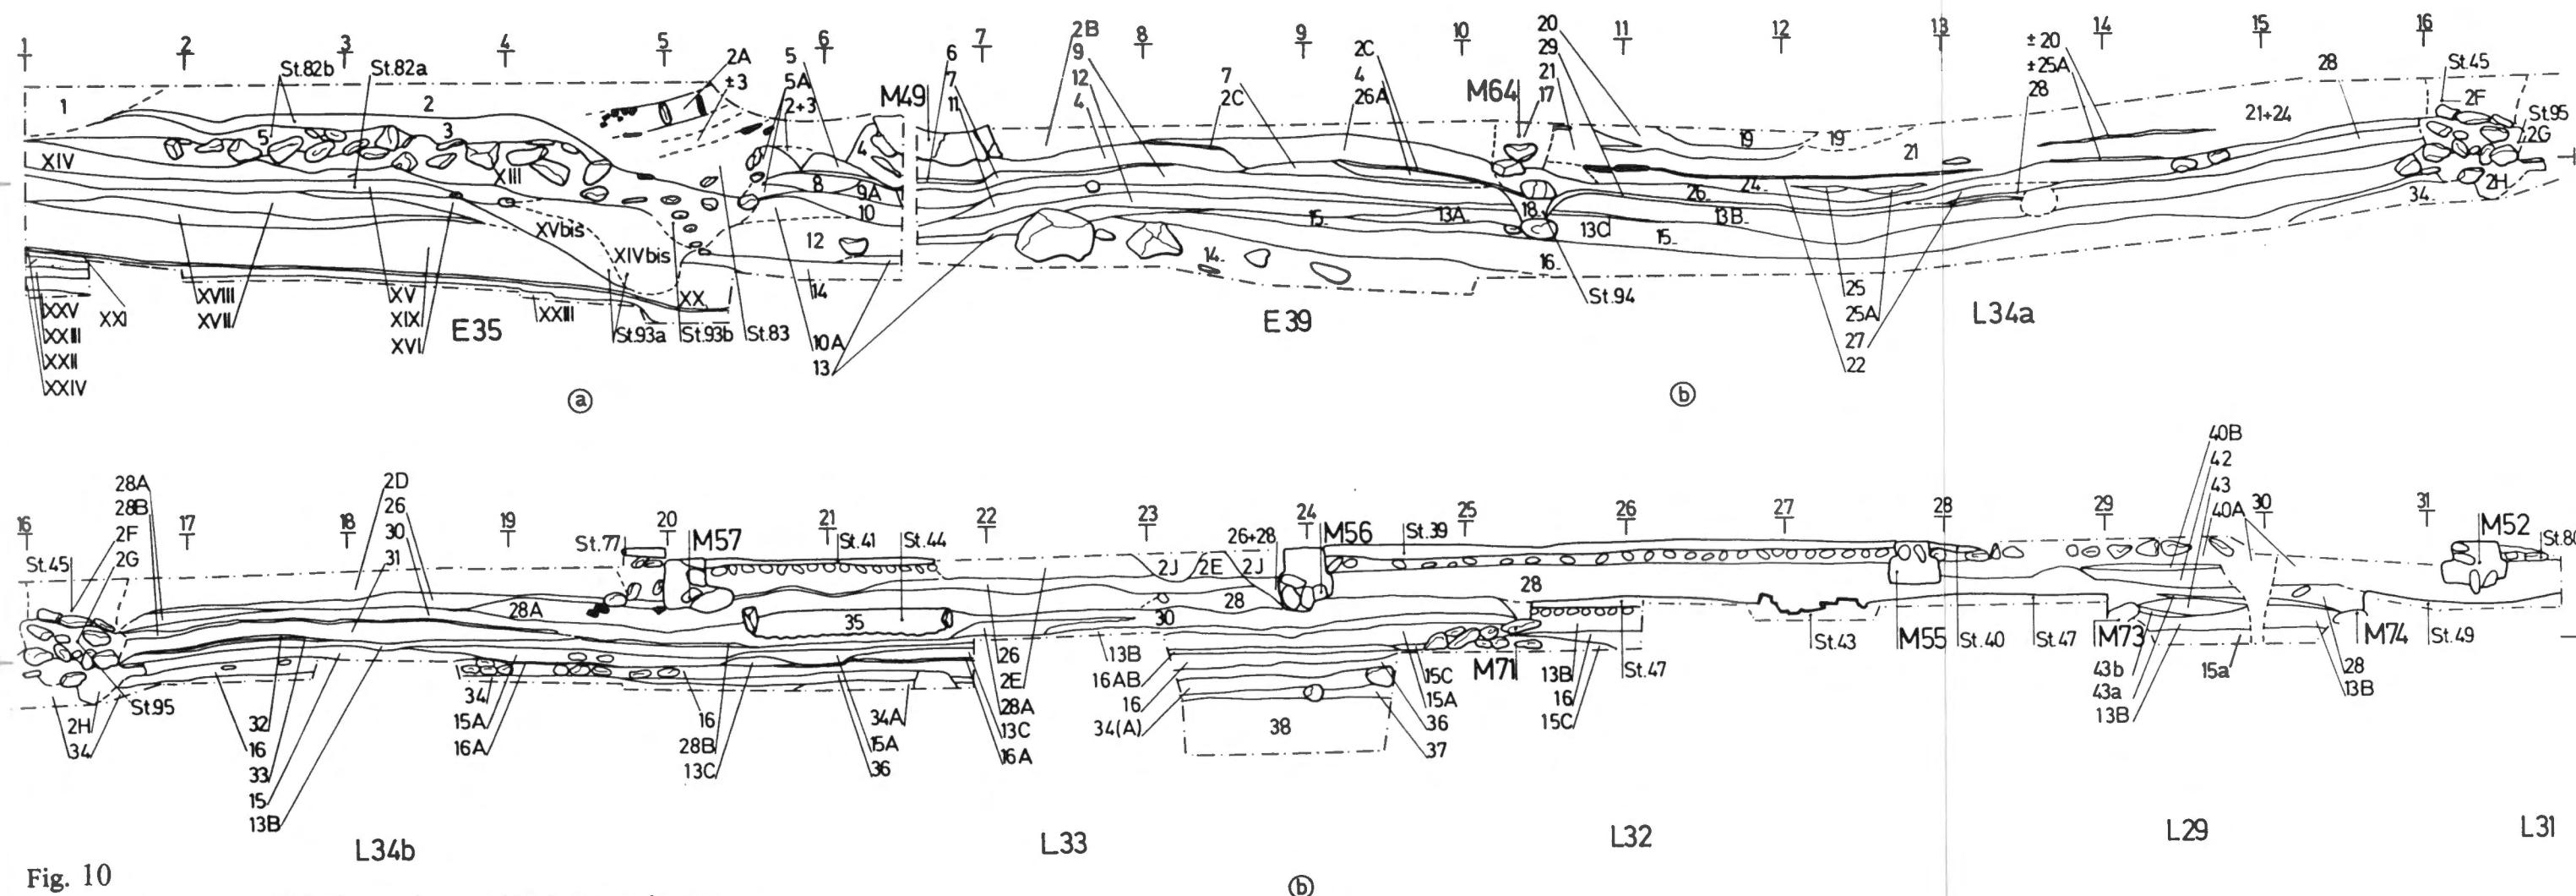
Fig. 10

Coupe stratigraphique P25 a/b sous la propriété 1 et sous la route

Deux niveaux archéologiques repérés dans des coupes stratigraphiques opérées en deux points éloignés du chantier (fig. 4: P6, P25a; fig. 10: P25a, c.XXIV) contiennent du matériel céramique de la Tène finale¹⁴. En dépit de la rareté des tessons et de l'absence de structure associée nécessaire à la définition d'un réel contexte archéologique, il ne fait aucun doute que le secteur de fouille concerné est occupé antérieurement à l'annexion des Alpes à l'Empire romain.
