# Belastete Standorte im Wallis

## Aktuelle Lage und wichtigste Herausforderungen

### Pressekonferenz

11. Oktober 2022

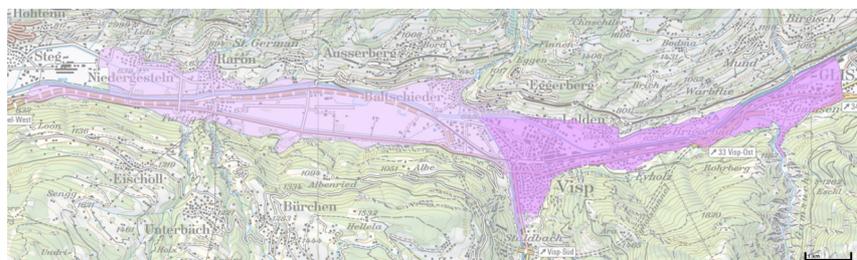
### ▲ Zwei Sektoren in der Ebene mit stark belasteten Böden

- Quecksilber in der Region Visp
- Polyzyklische aromatische Kohlenwasserstoffe (PAK) in der Region Siders/Chippis

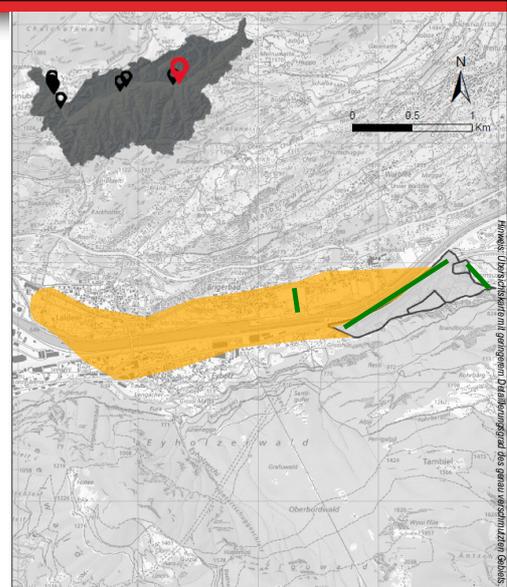
## Schadstofffahne – Brig/Lalden

> **HERKUNFT** : Ehemalige Deponie der chemischen Industrie von Visp (Kalkhydrat und Gips)

- Amine (hauptsächlich Benzidin), Quecksilber

- Hydraulische Barriere unmittelbar unterhalb der Deponie mit Pumpen und Ableitung des Wassers zur ARA (seit 1990).
- Hydraulische Barriere stromaufwärts zur Absenkung des Grundwasserspiegels unter dem Deponiekörper (seit 1990).
- System zur Behandlung des Grundwassers durch Einblasen von Luft in den Grundwasserkörper stromabwärts des Standorts (Biosparging) zur Sanierung der Schadstofffahne (seit 2020).

- Ausdehnung der Schadstofffahne im Grundwasser
- Hydraulische Barriere / Behandlung durch «biosparging»

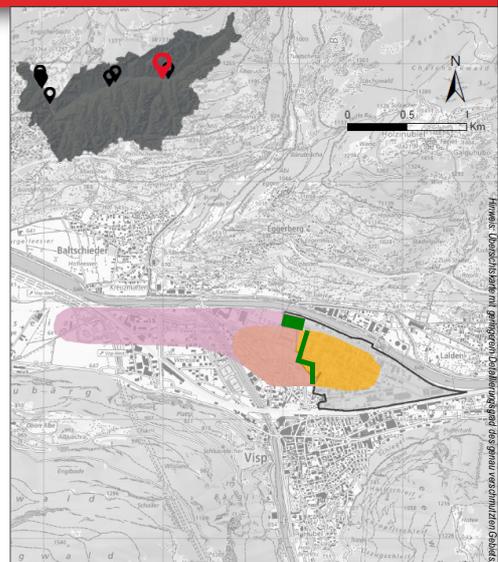
## Schadstofffahne - Visp

> **HERKUNFT** : Mit dem Chemiestandort verbundene Einrichtungen und Feuerwehrrübungsplätze

- PFAS, aromatische Amine, Lösungsmittel

- Verschiedene Sanierungsmassnahmen durch Abpumpen in der Schadstoffquelle
- Sanierung der Hauptschadstoffquelle der PFAS (Feuerwehrrübungsplatz) durch Aushub des Unterbodenmaterials (60'000 t) und Behandlung des Grundwassers in unmittelbarer Nähe stromabwärts (seit 2020).
- Hydraulische Barriere über die gesamte Breite unterhalb des Chemiestandorts inkl. Abpumpen und Behandlung des abgepumpten Wassers (seit 2022)

- Ausdehnung der Schadstofffahne im Grundwasser (PFAS)
- Ausdehnung der Schadstofffahne im Grundwasser (andere Substanzen)
- Sanierte Zonen / hydraulische Barrieren

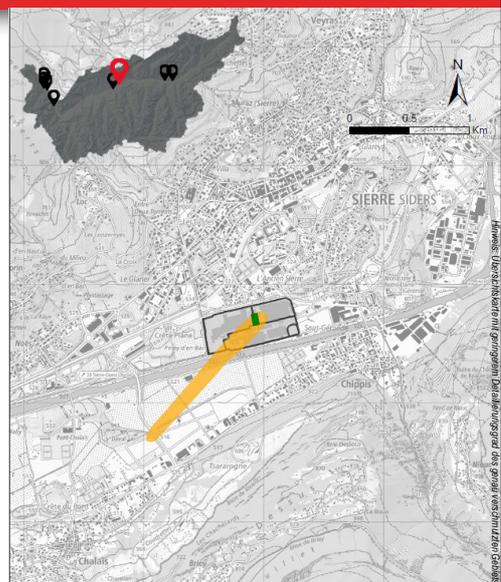
## Schadstofffahne - Siders

> **HERKUNFT** : Wäscherei auf dem Industriegelände (genutzt zwischen 1959 und 1994)

- Perchlorethylen (PER)

- Abpumpen des verschmutzten Wassers ab 2002 unterhalb des Standorts (Behandlung durch Strippping).
- In-situ-Extraktion von 2,5 Tonnen PER (Venting/Sparging-System).
- Reaktive Barriere (chemische Reduktion durch Eiseninjektion in den Jahren 2014 und 2018).
- Sehr detaillierte Untersuchungen des belasteten Bereichs bis in eine Tiefe von 35 m

- Ausdehnung der Schadstofffahne im Grundwasser (PER)
- Sanierte Zonen / hydraulische Barrieren

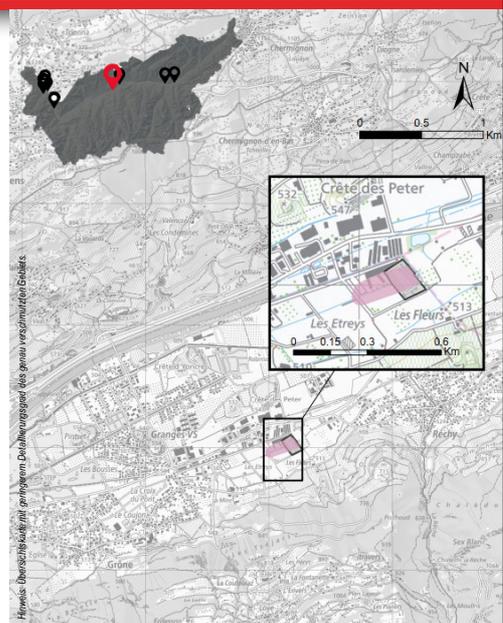
## Schadstofffahne - Grône

- > **HERKUNFT** : Feuerwehrrübungsplatz
- > **VORHERRSCHENDE SCHADSTOFFGRUPPEN** :
  - PFAS (auf dem Gelände und stromabwärts)
- > **WAS BISHER GEMACHT WURDE** :
  - Untersuchung der Belastung auf dem Gelände und in unmittelbarer Nähe stromabwärts (2021-2022)
- > **NÄCHSTE ETAPPEN** :
  - Abgrenzung und Quantifizierung der Verunreinigung am Standort und stromabwärts: im Laufe des Jahres 2023.
  - Überwachung des Grundwassers
  - Sanierung der kontaminierten Bereiche

- Ausdehnung der Schadstofffahne im Grundwasser (PFAS)

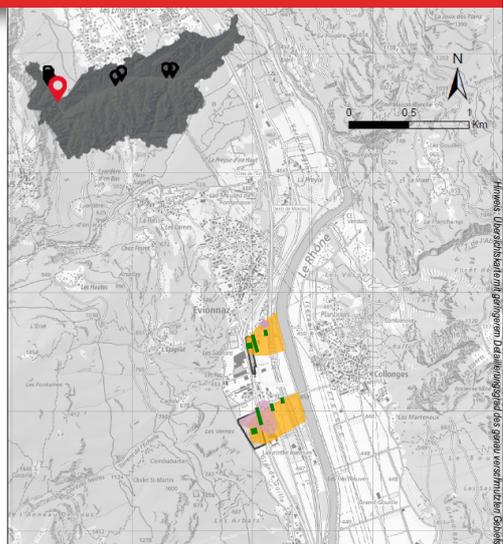
## Schadstofffahne - Evionnaz

- > **HERKUNFT** : Fabrik Nord und Fabrik Süd des chemischen Standorts
- > **VORHERRSCHENDE SCHADSTOFFGRUPPEN** :
  - Tert-Butylmethylether (MTBE), 1,4-Dioxan, monozyklische aromatische Verbindungen, chlorierte Lösungsmittel, Mikroschadstoffe, PFAS
- > **WAS BISHER GEMACHT WURDE** :
  - Überwachung des Grundwassers seit 2003
  - Voruntersuchung, Detailuntersuchung und Sanierungsprojekt
  - Abpumpen und Aufbereitung seit März 2016 (Fabrik Nord)
  - Soil Venting Extraction seit 2016: Extraktion von ca. 850 kg Schadstoffen (Fabrik Süd)
  - Hydraulische Barriere zur In-situ-Behandlung der Belastung (Ende 2021)
  - Kontrolle und Sanierung von Kanälen
- > **NÄCHSTE ETAPPEN** :
  - Eventuelle zusätzliche Sanierungsmassnahmen von aktiven Schadstoffquellen am Standort
  - Überwachung des Grundwassers

- Ausdehnung der Schadstofffahne im Grundwasser (PFAS)
- Ausdehnung der Schadstofffahne im Grundwasser (andere)
- Sanierte Zonen / hydraulische Barrieren

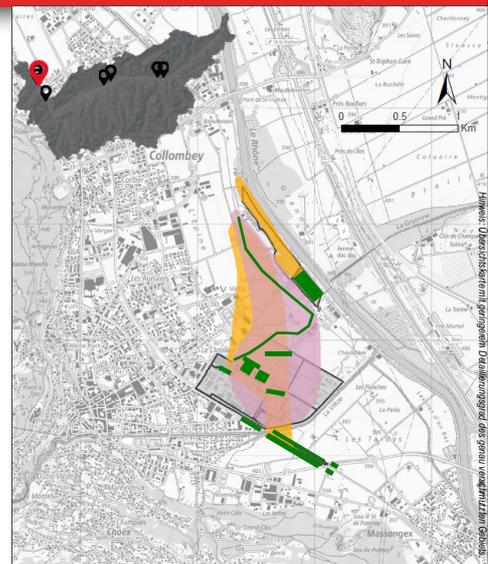
## Schadstofffahne - Monthey

> **HERKUNFT** : Ehemalige Deponien und Einrichtungen im Zusammenhang mit dem Chemiestandort, Feuerwehrrübungsplätze und Brandbekämpfungsvorrichtungen

- PFAS, aromatische Amine, Pflanzenschutzmittel und Metaboliten, chlorierte Lösungsmittel

- Hydraulische Barrieren mit Pumpen und Behandlung (seit 2009)
- Sanierung des ARA-Teichs (Aushub: 2009 bis 2013, Lufteinblasung ab 2014)
- Sanierung der ehemaligen Deponie Pont Rouge (Aushub: 2012 bis 2015, ab 2016 thermische In-situ-Behandlung).
- Sanierung im Jahr 2014 des Kanalbetts von Mangettes (auf 750 m) und des gesamten Verlaufs der Meunière (Bett und Ufer) – PCB der Typen Dioxin und Quecksilber.
- In-situ-Sanierung durch Lufteinblasung in 2 Sektoren des Chemiestandorts (seit 2020).
- Hydraulische Barriere zur Eindämmung der mit PFAS verunreinigten Bereiche (seit 2022).
- Überwachung des Grundwassers seit 2001.

- Ausdehnung der Schadstofffahne im Grundwasser (PFAS)
- Ausdehnung der Schadstofffahne im Grundwasser (andere Substanzen)
- Sanierte Zonen oder Zonen in Sanierung In-situ / hydraulische Barrieren

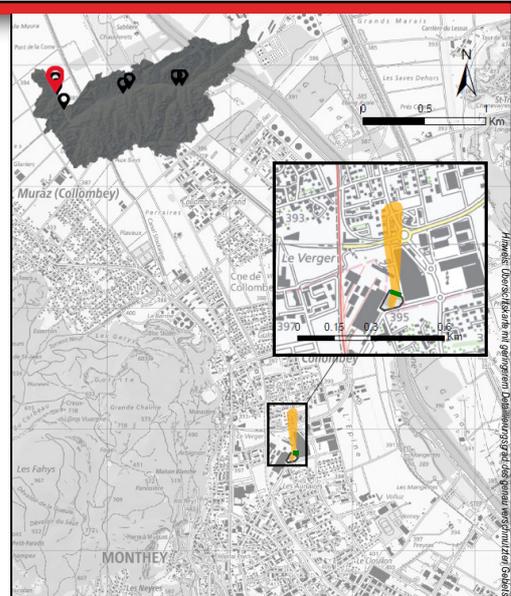
## Schadstofffahne - Monthey/Collombey

> **HERKUNFT** : Ehemaliges Areal Giovanola Frères. Galvanische Behandlung von Teilen aus Metall im Gebäude Electrolytor (Elektrolyse von Wasser zur Herstellung von Wasserstoff). Austritt von chlorierten Lösungsmitteln.

- Chlorierte Kohlenwasserstoffe (Perchloroethylen, nachfolgend PER genannt)

- Hydraulische Barriere mit Abpumpen und Wasseraufbereitung zur Eindämmung der PER-Belastung aus dem Standort (seit 2020).
- Studie zu Sanierungsvarianten (wird derzeit von der DUW validiert)

- Ausdehnung der Schadstofffahne im Grundwasser (PER)
- Hydraulische Barriere

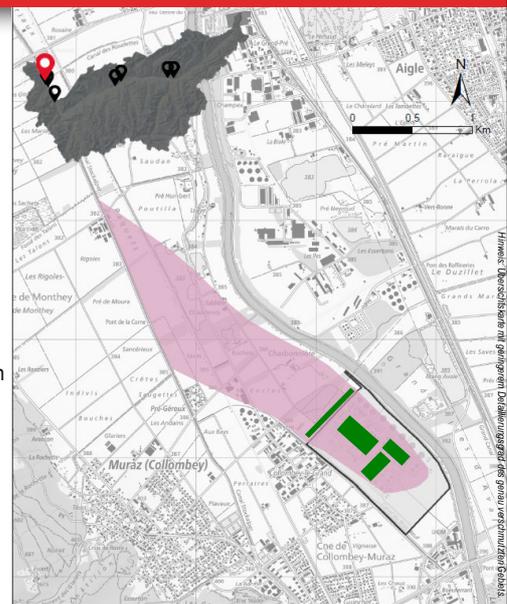
## Schadstofffahne - Collombey

> **HERKUNFT** : Einrichtungen im Zusammenhang mit der ehemaligen Raffinerie, Feuerwehrrübungsplätze und Brandbekämpfungsvorrichtungen

- PFAS, Kohlenwasserstoffe (am Standort) und chlorierte Lösungsmittel

- Sanierung von Schadstoffquellen mit Kohlenwasserstoffen, BTEX und chlorierten Lösungsmitteln (seit 2019), was gezielte Ausgrabungen und eine In-situ-Behandlung auf der Grundlage eines verbesserten biologischen Abbaus der Schadstoffherde beinhaltet. 5 Sektoren sind bereits saniert, der letzte befindet sich im Sanierungsprozess.
- Genehmigung von Bohrungen (2022) zur Errichtung der hydraulischen Barriere, die auf 9 Brunnen mit 20 m<sup>3</sup>/h beruht.

- Ausdehnung der Schadstofffahne im Grundwasser (PFAS)
- Sanierte Zonen Kohlenwasserstoffen und Lösungsmitteln / hydraulische Barrieren
