REVISION DER NUTZUNGSPLANUNG

GEMEINDE BELLWALD

Maiensässzone Obflie/Schranni

Bericht und Inventar

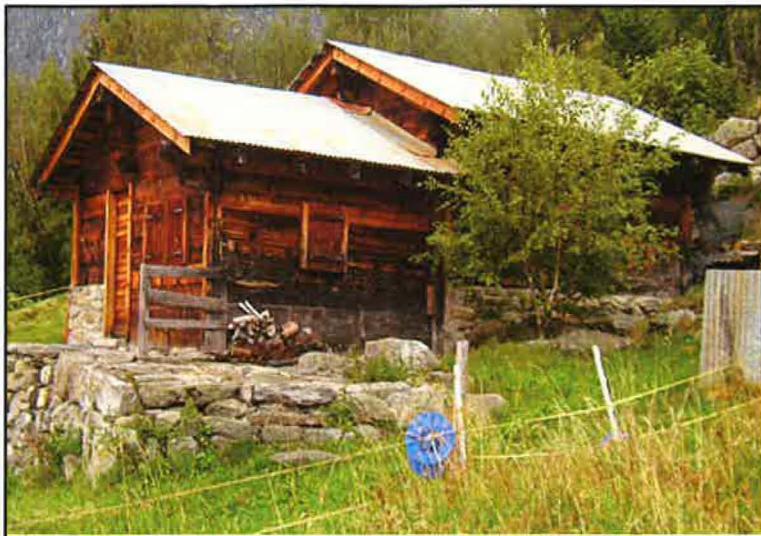
Fassaden West u. Süd - Foto Nr. 138a

Ausgebautes Maiensässhaus aus Flecklingen verschiedener Herkunft gestrickt/Blockwerk über Sockel in Mauerwerk aus gefugten Bruchsteinen/Unter- und Oberbau durch Bindbalken unterteilt/in der Hauptfassade West Eingang und doppelteiliges Fenster/Eingang ins 1. Geschoss über neue Aussentreppe und Balkon/Eingangsraum durch Wandgwätt abgetrennt/in Südflügel und Giebelfeld neue Fenster ausgespart/Giebelkonstruktion mit Kreuzgwätt und Zwischenpfetten/in den Traufseiten neue Fenster ausgespart/Hinterhaus durch Wandgwätt abgetrennt/auf der Südseite Gebäudeeingang/Rückfassade stark eingetieft/gekoppeltes Heitor mit kleinen Eingangstüren/Satteldach mit Blech gedeckt/Störelemente: Bricolage-Stil, Balkon, grosse Öffnungen/ Gefahrenzone 2

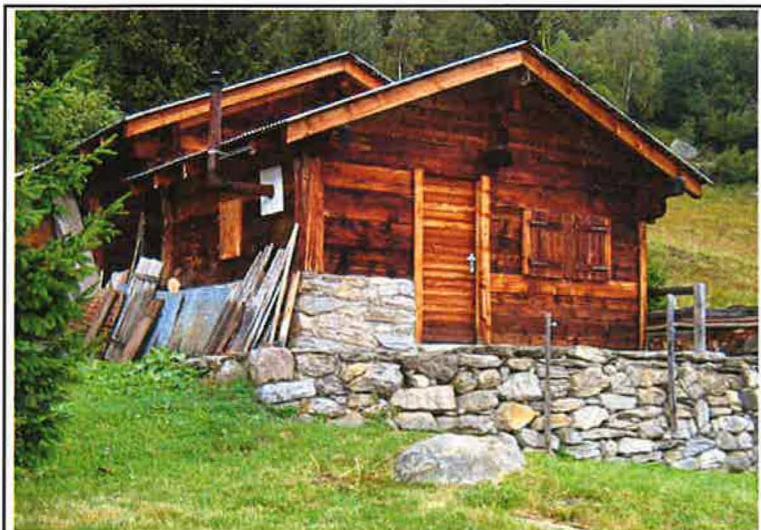
Fassaden West u. Nord - Foto Nr. 138b

Ehemaliges Maiensässhaus mit umgenutzter Stallscheune gestaffelt in den Hang gebaut/das Maiensässhaus renoviert, Stallscheune zu Wohnzwecken umgenutzt/beide Gebäude in Blockbau über erneuerter Fundamentmauer aus gefugten Bruchsteinen/in der Hauptfassade West ein Eingang, daneben ein doppelteiliges Fenster ausgespart/über dem Wohnstock ein Bindbalken, darauf das Firstgwätt abgestützt/in der Nordtraufseite ein Fenster/im Hintergebäude Scheuneneingang eingewandet, ein Fenster ausgespart/im ehemaligen Stalleingang neue Türe eingesetzt/im Hinterhaus neuer Anbau mit Eingang und Fenster/in der Südtraufseite neue Öffnungen ausgespart/Dachkonstruktion erneuert, Satteldach mit Blech gedeckt/ Gefahrenzone 2

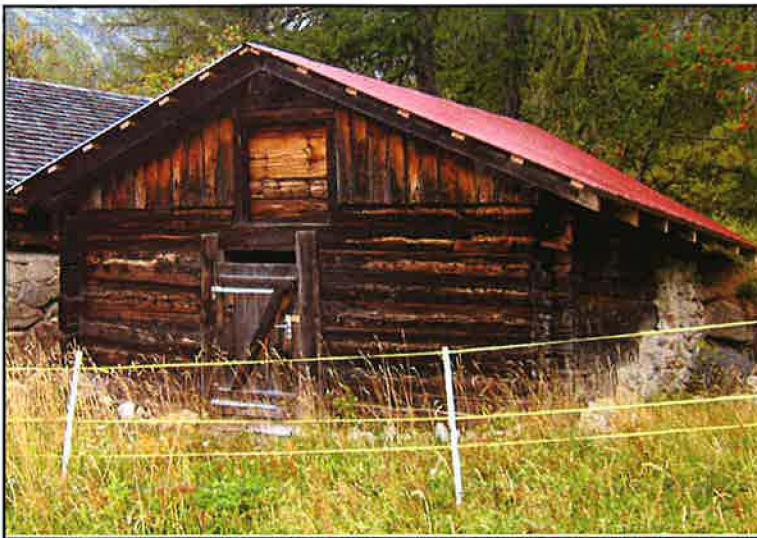
Fassaden West u. Süd - Foto Nr. 141a

Stallscheune auf beiden Geschossen zu Wohnzwecken umgenutzt mit Balkon an der Nordfassade/das Blockwerk aus Flecklingen mit unregelmässigen Gwättköpfen über gestufte Bruchsteinmauer/in der Hauptfassade ehemaliger Stalleingang, daneben ein Fenster ausgespart/im ehemaligen Scheunenzugang Fenster eingesetzt, im Heutor Eingang ins 1. Geschoss über Aussenstreppe und massiven Balkon/Balkon über bretterverkleidete Pfostenkonstruktion / über dem Sockel fünf neue Bindbalken quer zur Firstrichtung eingestrickt/Satteldach mit Blech gedeckt/Störelemente: unglückliche Renovation, Balkon, Öffnungen, Farbe der Türen und Fensterläden/Rückkorrektur erforderlich / Gefahrenzone 2

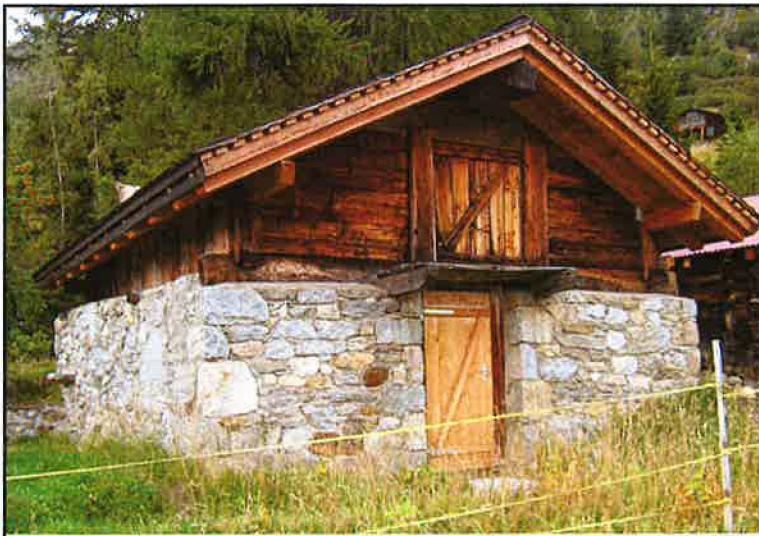
Fassaden West u. Nord - Foto Nr. 142a

Das Blockwerk aus Stall und kleinem Scheunenteil bestehend, talseits ebenerdig, bergseits über gestufte Bruchsteinmauer / Stallgeschoss aus behauenen Flecklingen, Oberbau mit Bretterverkleidung/in der Westfassade versetzt übereinanderliegend Stall- und Scheunenzugang/Rückfassade stark in einen Erdwall eingetieft/Satteldach neu mit Blech gedeckt/Umnutzung zu Wohnzwecken unter Auflagen, Volumen, Materialien, Öffnungen und Umgebung betreffend, möglich
Gefahrenzone 2

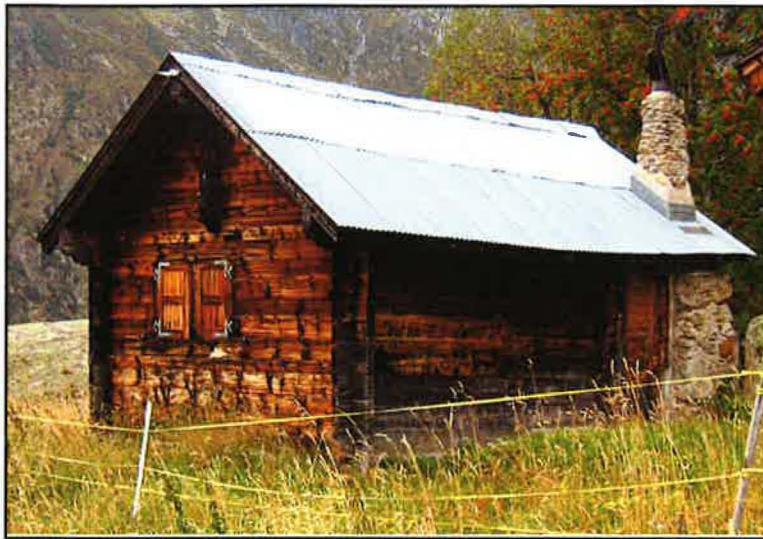
Fassaden West u. Süd - Foto Nr. 143a

Mischbau aus einem Sockel in Mauerwerk aus gefugten Bruchsteinen und Mittelbau aus behauenen Flecklingen bestehend/Sockel renoviert/in der Westfassade übereinanderliegend Stall- und Scheunenzugang/vor dem Scheuneneingang kleines Läger/an den Traufseiten und an der Rückfassade der Mittelbau teils aus stehenden Brettern/Satteldach mit Blech gedeckt/Umnutzung zu Wohnzwecken unter Auflagen - Volumen, Materialien, Öffnungen und Umgebung betreffend - möglich
Gefahrenzone 2

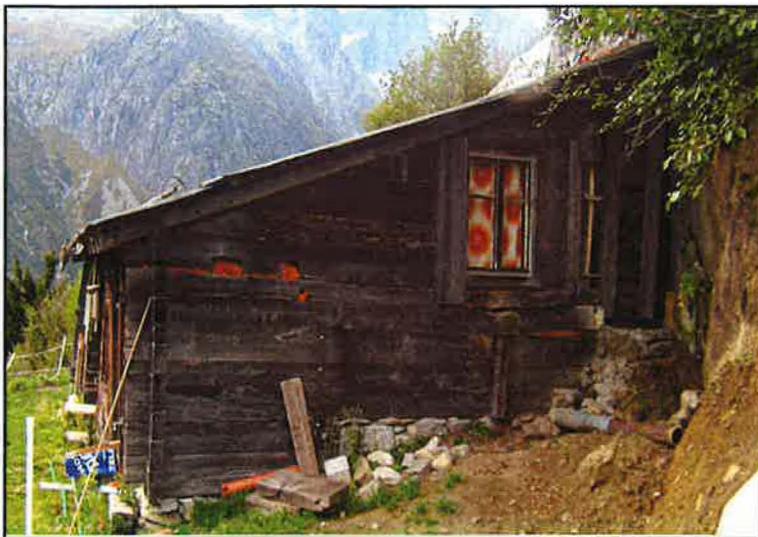
Fassaden West u. Nord - Foto Nr. 145a

Zweiteilige Stallscheune in den Hang gestaffelt/beide Gebäude aus behauenen Flecklingen über Bruchsteinmauer/das bergseitige Gebäude traufständig zum Hang mit Stall- und Scheunenzugang in der Ostfassade/Scheunenzugang mit Blechen verschlossen/Flecklinge dieser Blockwand beeinträchtigt/das talseitige Gebäude in 2. Bauphase quer angefügt mit Stall- und Scheunenzugang in der Osttraufwand/über dem Sockel zwei Bindbalken quer zur Firstrichtung verlaufend/Aussteifung mit Mittelzange in Kloben verzapft/beide Pultdächer mit Schindeln gedeckt/Umnutzung zu Wohnzwecken unter Auflagen - Volumen, Materialien, Öffnungen und Umgebung betreffend - möglich
keine Winternutzung - Gefahrenzone 1

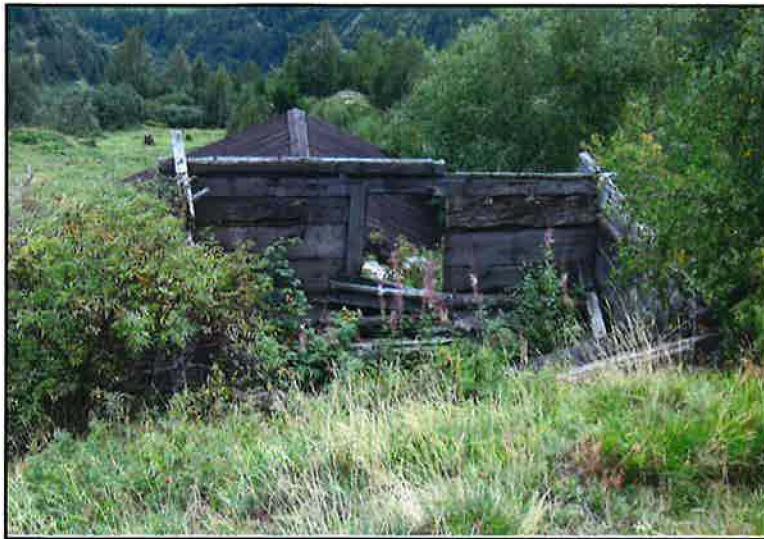
Fassaden Süd u. West - Foto Nr. 146a

Langezogener Blockbau, talseits über rohe Bruchsteine, bergseits über einen Felsbrocken, zweistufig in den Hang gebaut/über dem Sockel zwei Bindbalken quer zur First verlaufend, darüber im Oberbau kleines Scheunenteil/in der Westfassade ein Stalleingang/an der nordöstlichen Traufwand Anbau mit einem Eingang in 2. Bauphase hinzugefügt/die süd-westliche Traufseite aus dem Lot/ein Eingang in das Scheunenteil/im Eingang ein Fenster eingesetzt/neue Fenster in der Frontseite/Satteldach notdürftig renoviert, mit Blech gedeckt/Umnutzung unter Auflagen bezüglich Volumen, Materialien, Öffnungen und Umgebung möglich/keine Winternutzung - Gefahrenzone 1

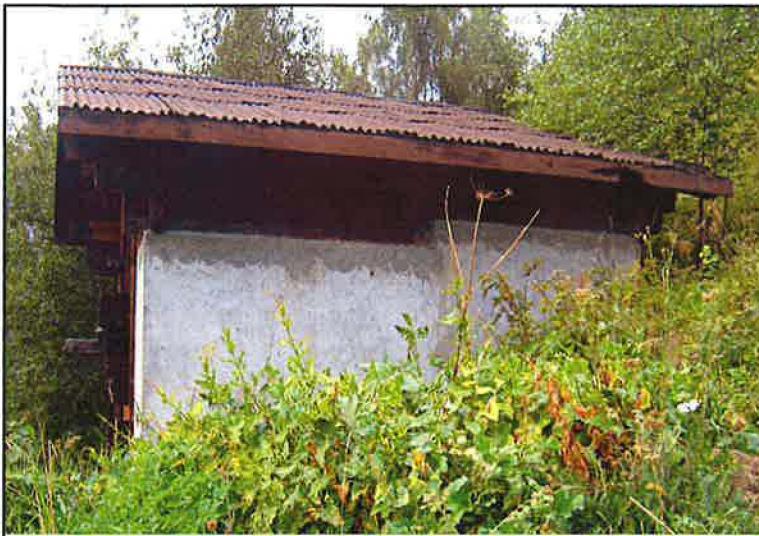
Fassaden Nord u. West - Foto Nr. 147 a

Ruinöser Stall mit einem kleinen Scheunenteil/in der Westfassade übereinanderliegende Zugänge zu Stall und Scheune, vor dem Scheunenzugang kleines Lager/Dachkonstruktion eingestürzt/Umnutzung/Wiederaufbau zu Wohnzwecken nicht möglich - Gefahrenzone 1

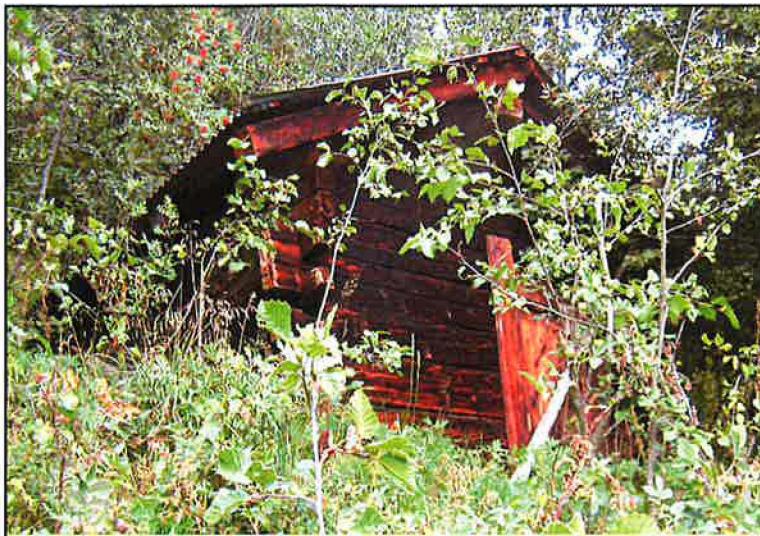
Fassaden Nord u. Ost - Foto Nr. 148 a

Giebelständiger Mischbau mit Anbauten an beiden Traufseiten/Blockwerk des Hauptgebäudes über rohe, gefugte Bruchsteine, Sockel des Anbaus an der Südseite aus verputztem Mauerwerk/in der Hauptfassade West ein Stall- und ein Scheunenzugang, Aussentreppenfehl/Firstkonstruktion mit Spille in Kloben verzapft/ein Eingang in den Anbau an der Südseite/Anbau jüngeren Datums, in dessen Giebelfeld "Glotz" ausgespart/Anbau an der Traufseite Nord aus Flecklingen mit unregelmässigen Gwättköpfen über renovierte Fundamentmauer/ein Eingang in der Westfront/Rückfassade von Haupt- und Nebenbauten geschlossen/neue Dachkonstruktion, Dach mit schwarzen Blechen gedeckt/Störelement: Volumenerweiterung Süd/Umnutzung zu Wohnzwecken unter Auflagen möglich/keine Winternutzung - Gefahrenzone 1

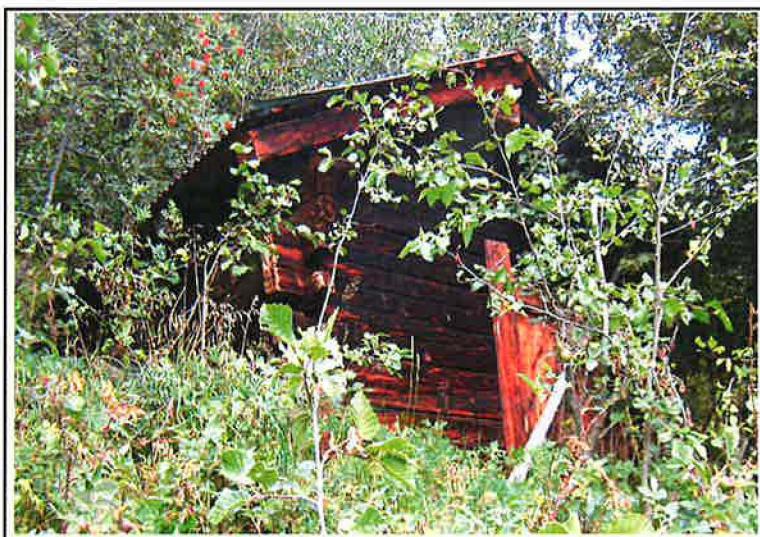
Ebenerdiges Blockwerk aus Flecklingen mit durchzapftem Gwätt/ bergseits stark eingetieft/ Gebäudeeingang in der Westtraufseite/Dachkonstruktion erneuert, Dach mit Blech gedeckt/Umnutzung zu Wohnzwecken nicht sinnvoll (kleines Volumen)/ Gefahrenzone 2

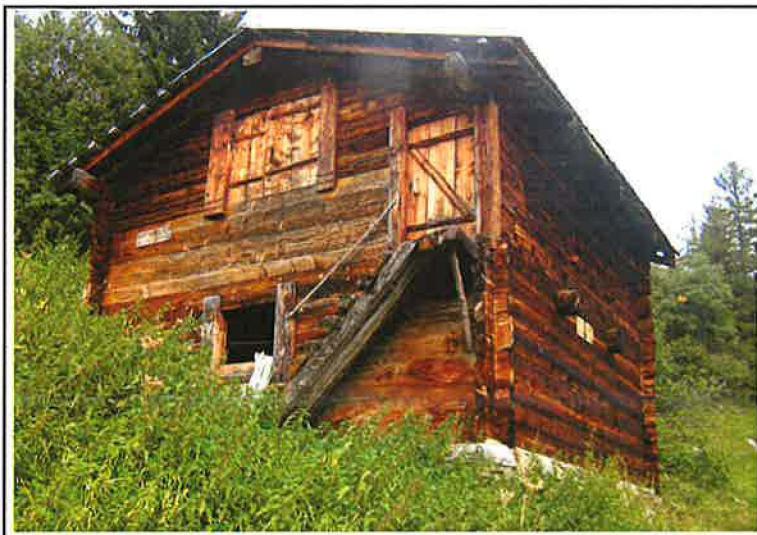
Fassaden Süd u. Ost - Foto Nr. 149 a

Traufständiger Blockbau, talseits über gefugte Bruchsteinmauer, bergeits eingetieft/Blockwerk aus Flecklingen unterschiedlichen Alters gestrickt: Sockel gehobelt, Mittelbau behauen/in der Schauseite Nord Stalleingang in Gebäudeachse, ein Scheunezugang über Aussentreppe, ein Heotor im Giebelfeld/Stall- und Scheunengeschoss durch zwei quer zur First laufende Bindbalken unterteilt/in der Rückfassade lange Firstspille/Satteldach mit Blech gedeckt Zierelemente: Türpfosten verziert /Umnutzung zu Wohnzwecken unter Auflage bezüglich Volumen, Materialien, Öffnungen und Umgebung möglich/ Gefahrenzone 2
--

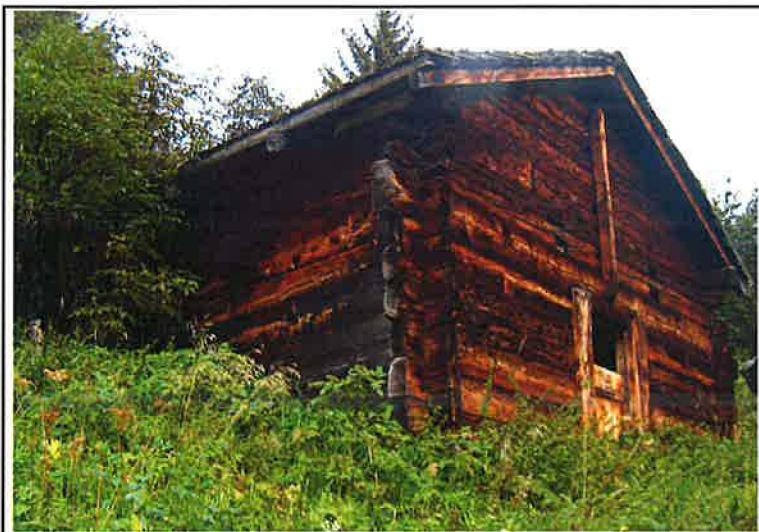
Fassaden Nord u. West - Foto Nr. 150a

Giebelständiger Kantholzkosten über rohe Bruchsteine, aus Flecklingen mit teilweise unregelmässigen Gwättköpfen gestrickt/Eingang in der Westfassade/Firstkonstruktion mit Spille/über dem Sockel zwei Bindbalken quer zur First verlaufend/im niedrigen Oberbau Scheunenteil/in der Rückfassade kleines Heutor im Giebelfeld/Satteldach mit Schindeln gedeckt, renovationsbedürftig/Umnutzung zu Wohnzwecken unter Auflagen, Volumen, Materialien, Öffnungen und Umgebung betreffend, möglich/ Gefahrenzone 2

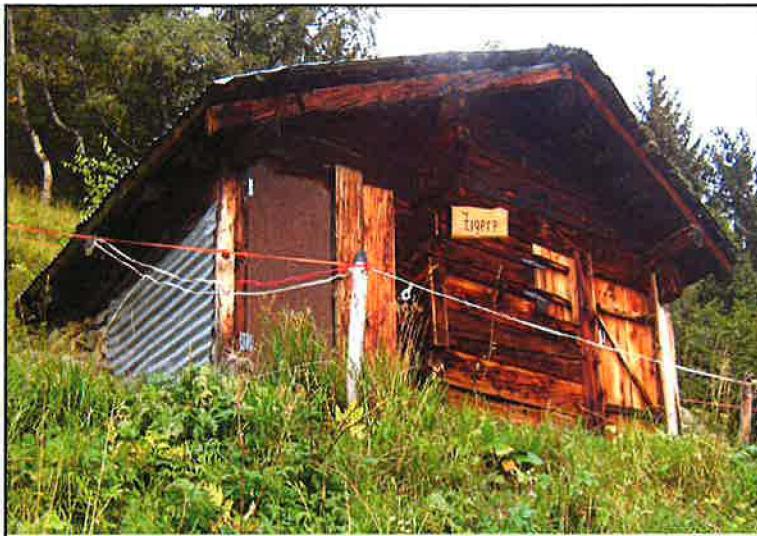
Fassaden Nord u. Ost - Foto Nr. 151a

Giebelständiger Kantholzkasten, talseits ebenerdig, bergseits über gestufte Fundamentmauer aus rohen Bruchsteinen/in der Hauptfassade West ein Eingang, daneben ein kleines Fenster ausgespart/an der Nord-Ost-Traufseite originaler Anbau, durch Wandgwätt abgetrennt/Eingang des Anbaus mit stehenden Brettern vernagelt/
Satteldach teils mit Schindeln, teils mit Blechen gedeckt, renovationsbedürftig
Umnutzung zu Wohnzwecken nicht sinnvoll (kleines Volumen)/ Gefahrenzone 2

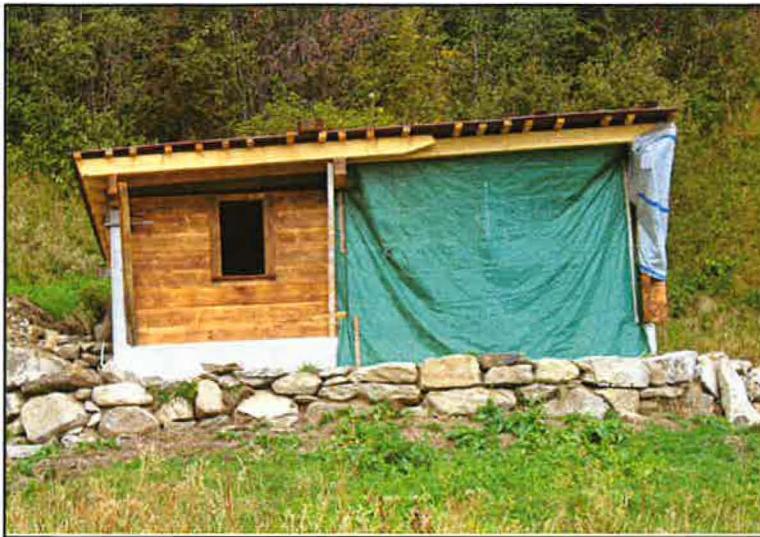
Fassade Nord - Foto Nr. 152a

Kleiner Baukubus aus Flecklingen, talseits ebenerdig, bergseits über rohe Bruchsteine mit einem Eingang in der Nordfassade/Dachstuhl und Giebelkonstruktion eingestürzt
Umnutzung/Wiederaufbau zu Wohnzwecken nicht möglich - Gefahrenzone 1/2

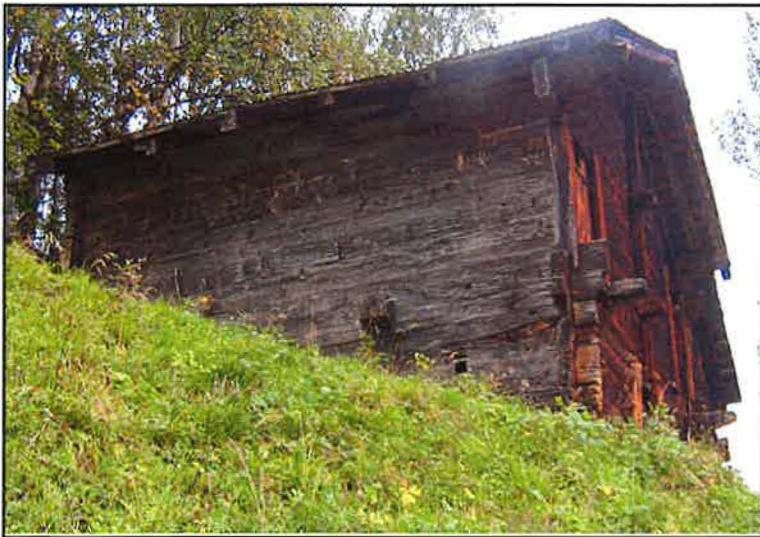
Fassaden Nord u. Ost - Foto Nr. 154a

Giebelständiger Blockbau, talseits über rohe Bruchsteine, bergseits eingetieft, mit einem Anbau an der Südtraufwand/in der Hauptfassade West Stalleingang, ein Eingang in den Anbau, zwei Scheunenzugänge, Aussentreppen fehlen / Firstkonstruktion mit Spille in Kloben/Anbau in 2. Bauphase hinzugefügt, mit Ständer am Hauptgebäude vernutet / Giebelwandabschluss mit stehenden Brettern vernagelt/traufseitig der Anbau durch Wandgwätt gehälftet/ein Eingang/in der Rückfassade ein Heutor im Giebelfeld/Sockel und Mittelbau durch zwei querverlaufende Bindbalken unterteilt / Satteldach mit Blech gedeckt/Umnutzung zu Wohnzwecken unter Auflagen bezüglich Volumen, Materialien, Öffnungen und Umgebung möglich/ Gefahrenzone 2

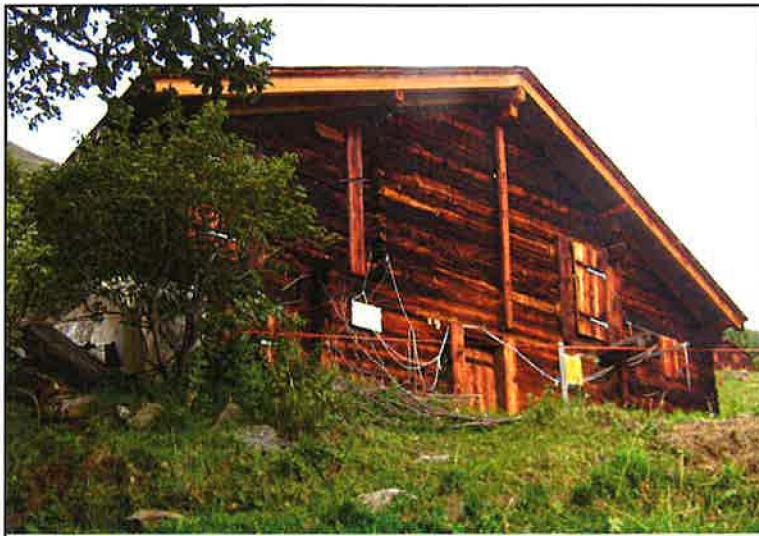
Fassaden Nord u. Ost - Foto Nr. 155a

Weitausholender Mischbau/Kantholzkasten aus gehobelten und behauenen Flecklingen über verputzte Fundamentmauer mit Wohnteil an der Südtraufwand/in der Schauseite West Stalleingang und Scheunenzugang, zwei versetzt übereinanderliegende Eingänge in den Erweiterungsbau an der Traufseite Nord/Firstkonstruktion mit Spille/Wohnteil an der Südtraufwand in 2. Bauphase unter der Dachabschleppunge angefügt, mit einem Fenster in der Front und Eingang gegen die Rückfassade/im Hauptgebäude bergseits ein Heutor im Giebelfeld, darunter kleines Pultdach aus Brettern/ein Heutor im Anbau Nord/Dachkonstruktion erneuert, Satteldach mit Blech gedeckt/Umnutzung zu Wohnzwecken unter Auflagen bezüglich Volumen, Materialien, Öffnungen und Umbung möglich/ Gefahrenzone 2
--

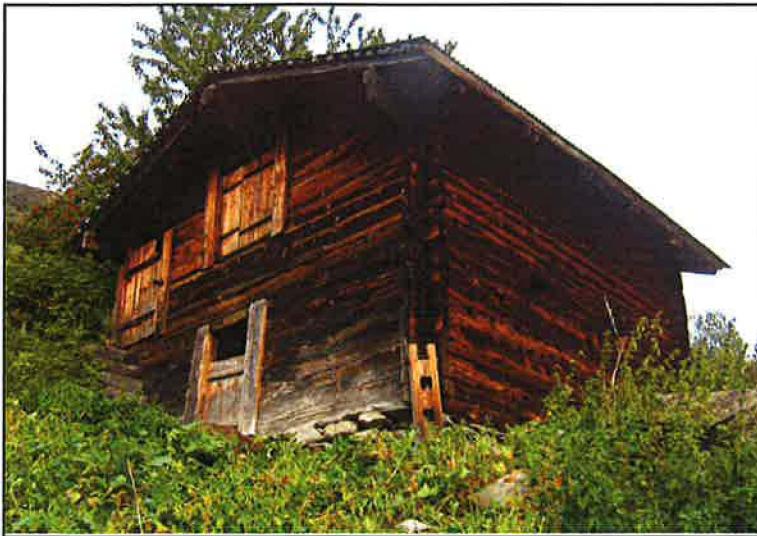
Fassaden Ost u. Nord - Foto Nr. 156a

Traufständiger Kantholzkasten aus gehobelten Flecklingen, talseits über Bruchsteinmauer, bergseits eingetieft/in der Schauseite Nord Stalleingang und ein Scheunenzugang über Aussentreppe/ein Heutor im Giebelfeld/Sockel und Mittelbau durch zwei quer zur Firstrichtung verlaufende Bindbalken unterteilt/an der Rückfassade Giebelkonstruktion mit Spille in Kloben/Satteldach mit Blech gedeckt/Zierelemente: Sturzbalken Stalleingang gefast/Umnutzung zu Wohnzwecken unter Auflagen - Volumen, Materialien, Öffnungen und Umgebung betreffend - möglich/ Gefahrenzone 2
--

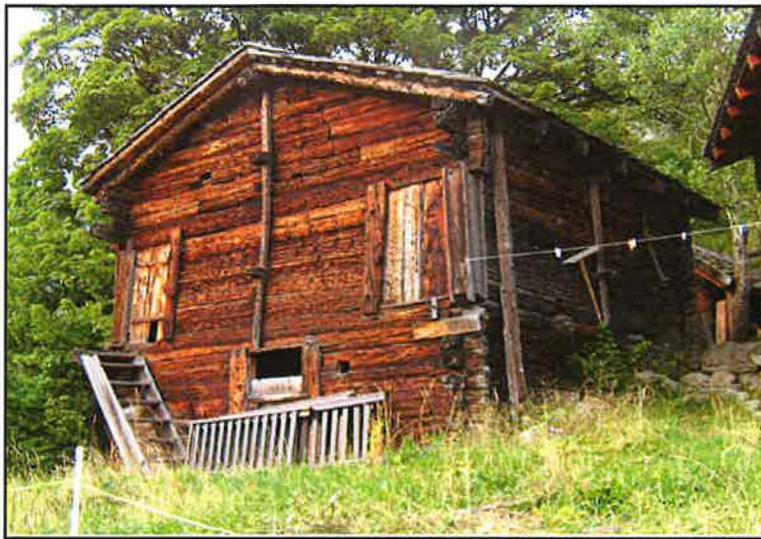
Fassaden Nord u. West - Foto Nr. 157a

Giebelständiges Blockwerk, talseits ebenerdig, bergseits eingetieft/in der Westfront ein Stalleingang und zwei Scheunenzugänge, eine Aussentreppe fehlt/Firstkonstruktion mit Zange in Kloben/Sockel und Mittelbau durch zwei Bindbalken unterteilt/die Blockwände der Traufseiten durch Mittelzangen verstärkt/Blockwerk der Südtraufwand eingebuchtet/Anbau ruinös/bergseits Heutor im Giebelfeld/Dachkonstruktion auf der Nordseite renoviert/Satteldach mit Schindeln gedeckt/Umnutzung zu Wohnzwecken unter Auflagen bezüglich Volumen, Materialien, Öffnungen und Umgebung möglich/ Gefahrenzone 2

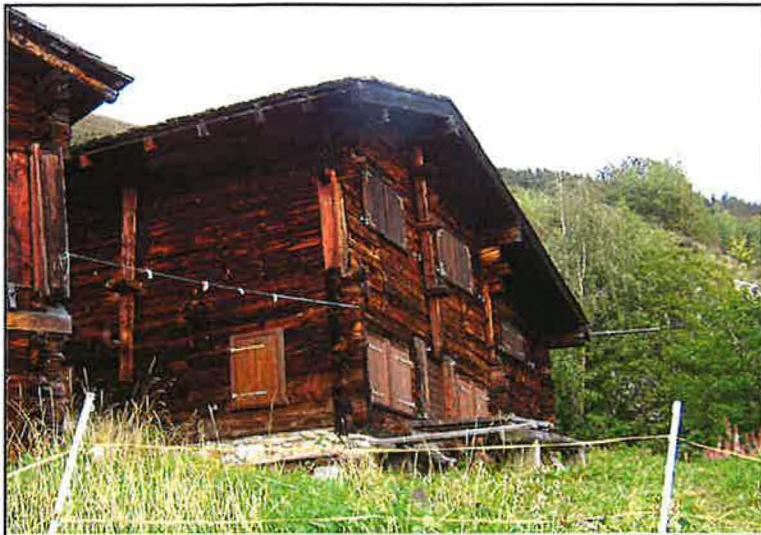
Fassaden Nord u. Ost - Foto Nr. 158a

Die Stallscheune mit Erweiterungsbau an der Südtraufwand auf beiden Geschossen zu Wohnzwecken umgenutzt/das Blockwerk neu unterkellert, Fundamentmauer erhöht/in der Westfront ein Eingang in Gebäudeachse/in Unter- und Oberbau sowie im Anbau neue Fenster ausgebrochen/die ehemaligen Scheunenzugänge eingewandert/Flecklinge der Blockwand teilweise ersetzt/Giebelkonstruktion mit Spille in Kloben/in der Südtraufseite Gebäudeeingang/die nördliche Traufwand mit Mittelzange verstärkt/Sockelgeschoss und Oberbau durch zwei Bindbalken unterteilt/in beiden Traufwänden Fenster ausgespart/die Rückfassade teilweise in Mauerwerk, in dieser Giebelwand zwei neue Fenster ausgespart/Satteldach mit Schindeln gedeckt/Störelemente: Sockel des Anbaus, Grösse und Anordnung der Fenster/ Gefahrenzone 2

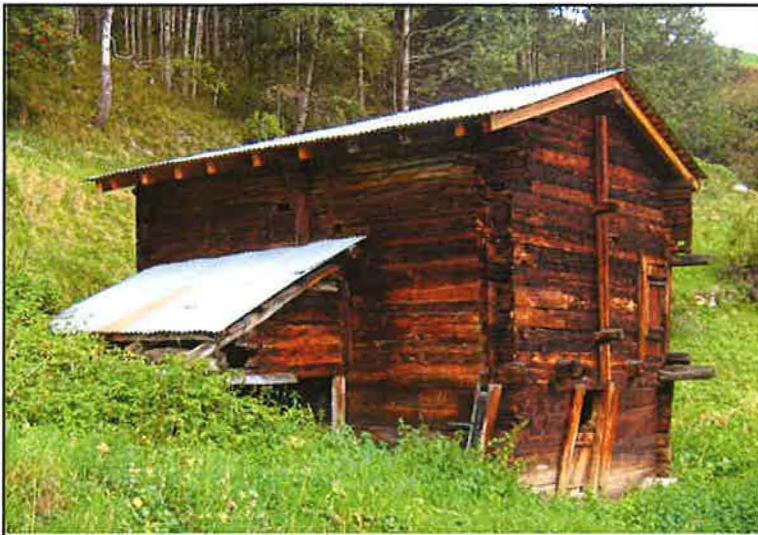
Fassaden Nord u. Ost - Foto Nr. 159a

Giebelständiges Blockwerk, talseits ebenerdig, bergseits eingetieft/in der Westfront ein Stalleingang und ein Scheunenzugang, Aussentreppe fehlt/Firstkonstruktion mit Zange in Kloben/Sockel und Mittelbau durch zwei Bindbalken unterteilt/Blockwand des Unterbaus talseits ausgebuchtet/die Blockwände der Traufseiten durch Mittelzangen verstärkt/an der Nordtraufwand ein Anbau aus Flecklingen über Bruchsteinmauer mit blechgedecktem Pultdach/Anbau ruinös / bergseits im Hauptgebäude Heutor im Giebelfeld/Satteldach fachgerecht renoviert, mit Blech gedeckt/ Umnutzung zu Wohnzwecken unter Auflagen bezüglich Volumen, Materialien, Öffnungen und Umgebung möglich/ Gefahrenzone 2

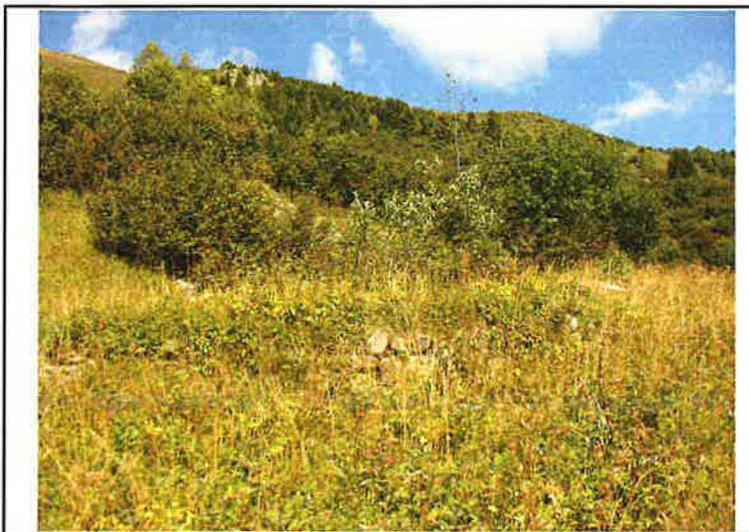
Ansicht von Nordosten - Foto Nr. 211a

Wüstung einer ehemaligen Ökonomiebaute, vermutlich Alphütte
Wiederaufbau nicht möglich - Gefahrenzone 1

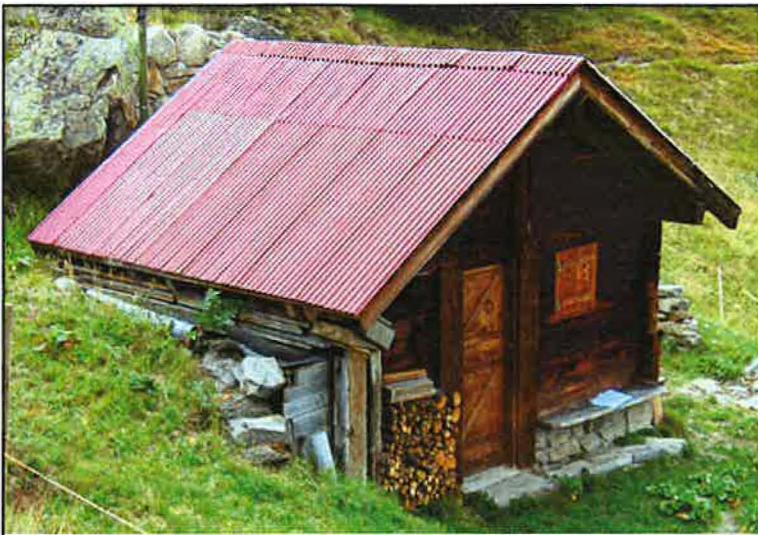
Fassaden Nord u. Ost - Foto Nr. 137a

Auf den Fundamentmauern einer ehemaligen Ökonomiebaute wiederaufgebaute Hütte / Sockel in Bruchstein, bergseits gestuft/darüber Blockwerk aus älteren Flecklingen gestrickt / Eingang und Fenster in der Schauseite Nord, weiteres kleines Fenster in der Westfassade/ Giebelkonstruktion mit kurzer Zange/Satteldach mit Blech eingedeckt
Fachgerechter und sorgfältig ausgeführter Wiederaufbau
Keine Witterungung - Gefahrenzone 1

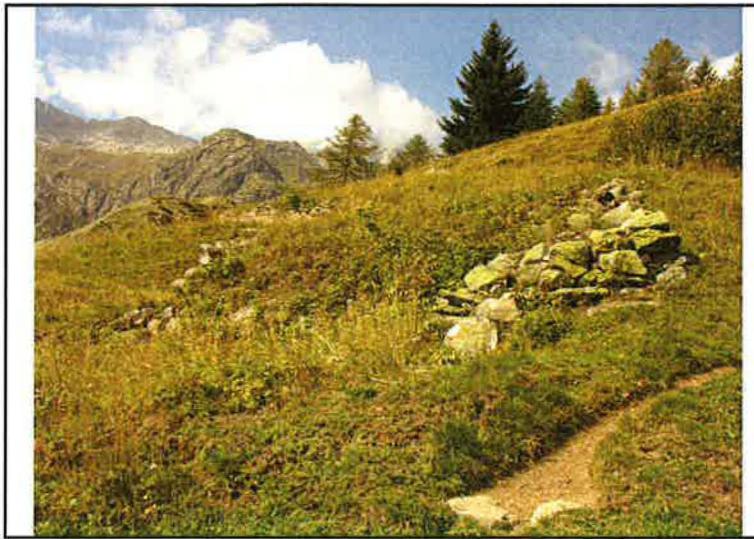
Ansicht von Westen - Foto Nr. 213a

Überreste eines ehemaligen Ökonomiebaus
Wiederaufbau nicht möglich - Gefahrenzone 1

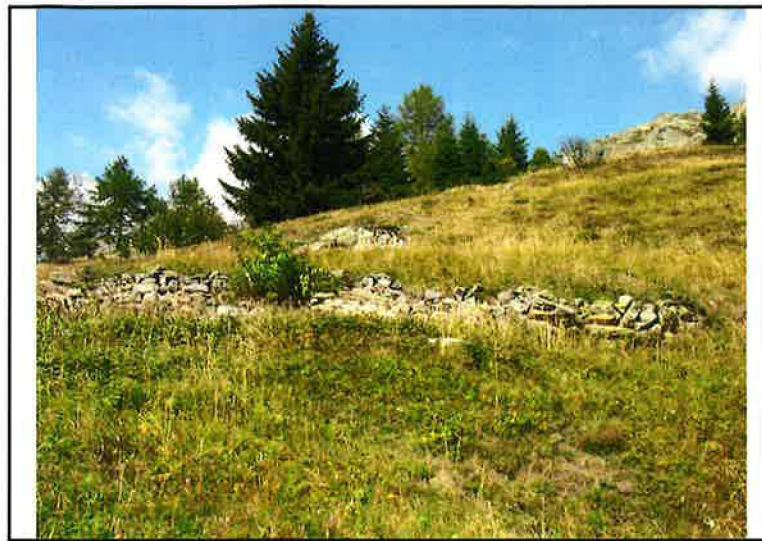
Ansicht von Westen - Foto Nr. 213b

ARCHITEKTUR	ORIGINALZUSTAND	HEUTIGER ZUSTAND	BEWERTUNG
Lage / Topographie			
Dach			
Geschosse			
Öffnungen			
MATERIALIEN			
Sockelgeschoss		Überreste Bruchsteinmauer <i>ruinös, baufällig</i>	
Geschosse			
Bedachung			
BEMERKUNGEN UND EMPFEHLUNGEN			
Überreste eines ehemaligen Ökonomiegebäudes Wiederaufbau nicht möglich - Gefahrenzone 1
