CHÂTEAU DE BEAUREGARD

2ème campagne (2009)

2ème campagne du 13 juillet au 14 août 2009

Rapport août 2009
A. Antonini, J.-C. Moret

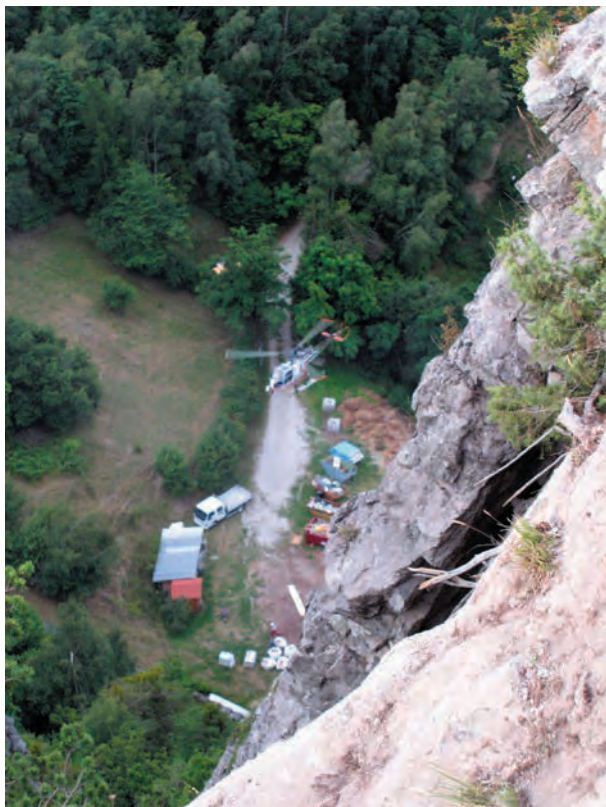
- Evacuation sur la déchetterie de Niouc des fagots résultant des travaux de déboisement 2008.
- Hélicoptage des fournitures : sable, chaux, eau, crépis de finition (**Fig. 1**).
- Transport du matériel (bétonneuse, génératrice, 2 citernes, 15 tuyaux d'évacuation des déblais, bâches et plastiques de protection, outillage...)

Fig. 1 Hélicoptage des fournitures depuis la déchetterie de Niouc.

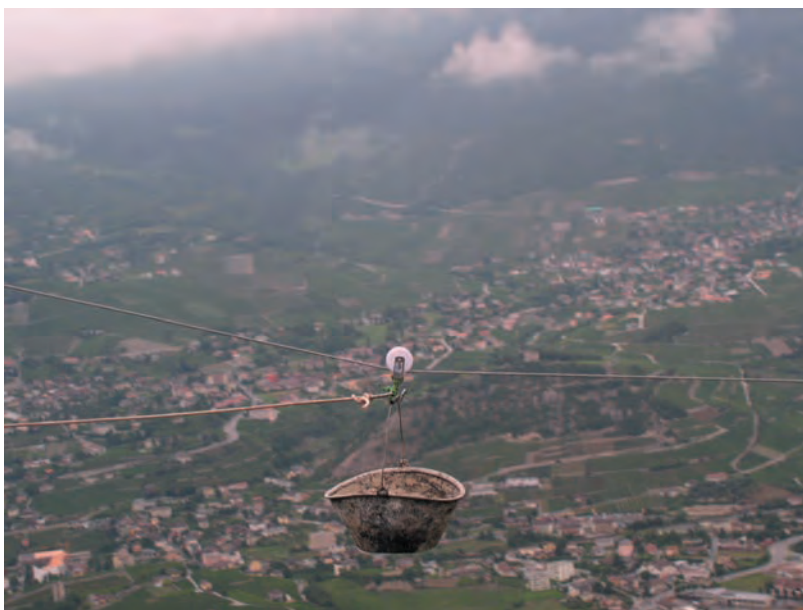
- Conformément à la demande de construction, les déblais (terre, fragments de mortier et petits éclats de pierres) ont été évacués le long du versant sud, au moyen de 2 dévaloirs en plastique (tuyaux), démontés à la fin de la campagne (**Fig. 3**). Les fragments de mortier se désagrègent en rebondissant et les déblais se dispersent dans la partie haute de l'éboulis existant, sans atteindre ni la conduite forcée, ni la déchetterie, ni le chemin pédestre, et sans créer d'accumulation visuelle qui pourrait dénaturer le paysage.
- Les pierres ont été conservées sur place et réutilisées pour consolider les maçonneries (**Fig. 4 et 5**).

Fig. 4 Transport du mortier de la bétonnière aux vestiges situés à l'est du fossé...

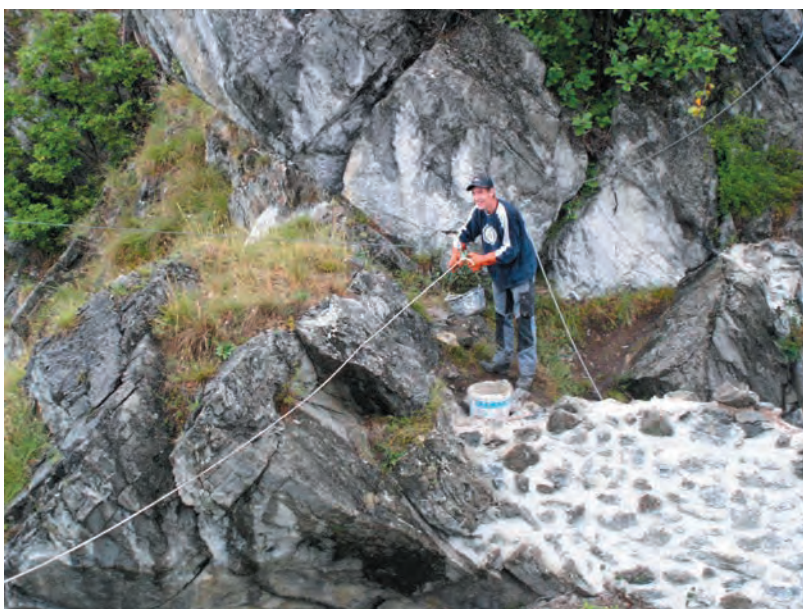
Fig. 5 ... et sa réception.

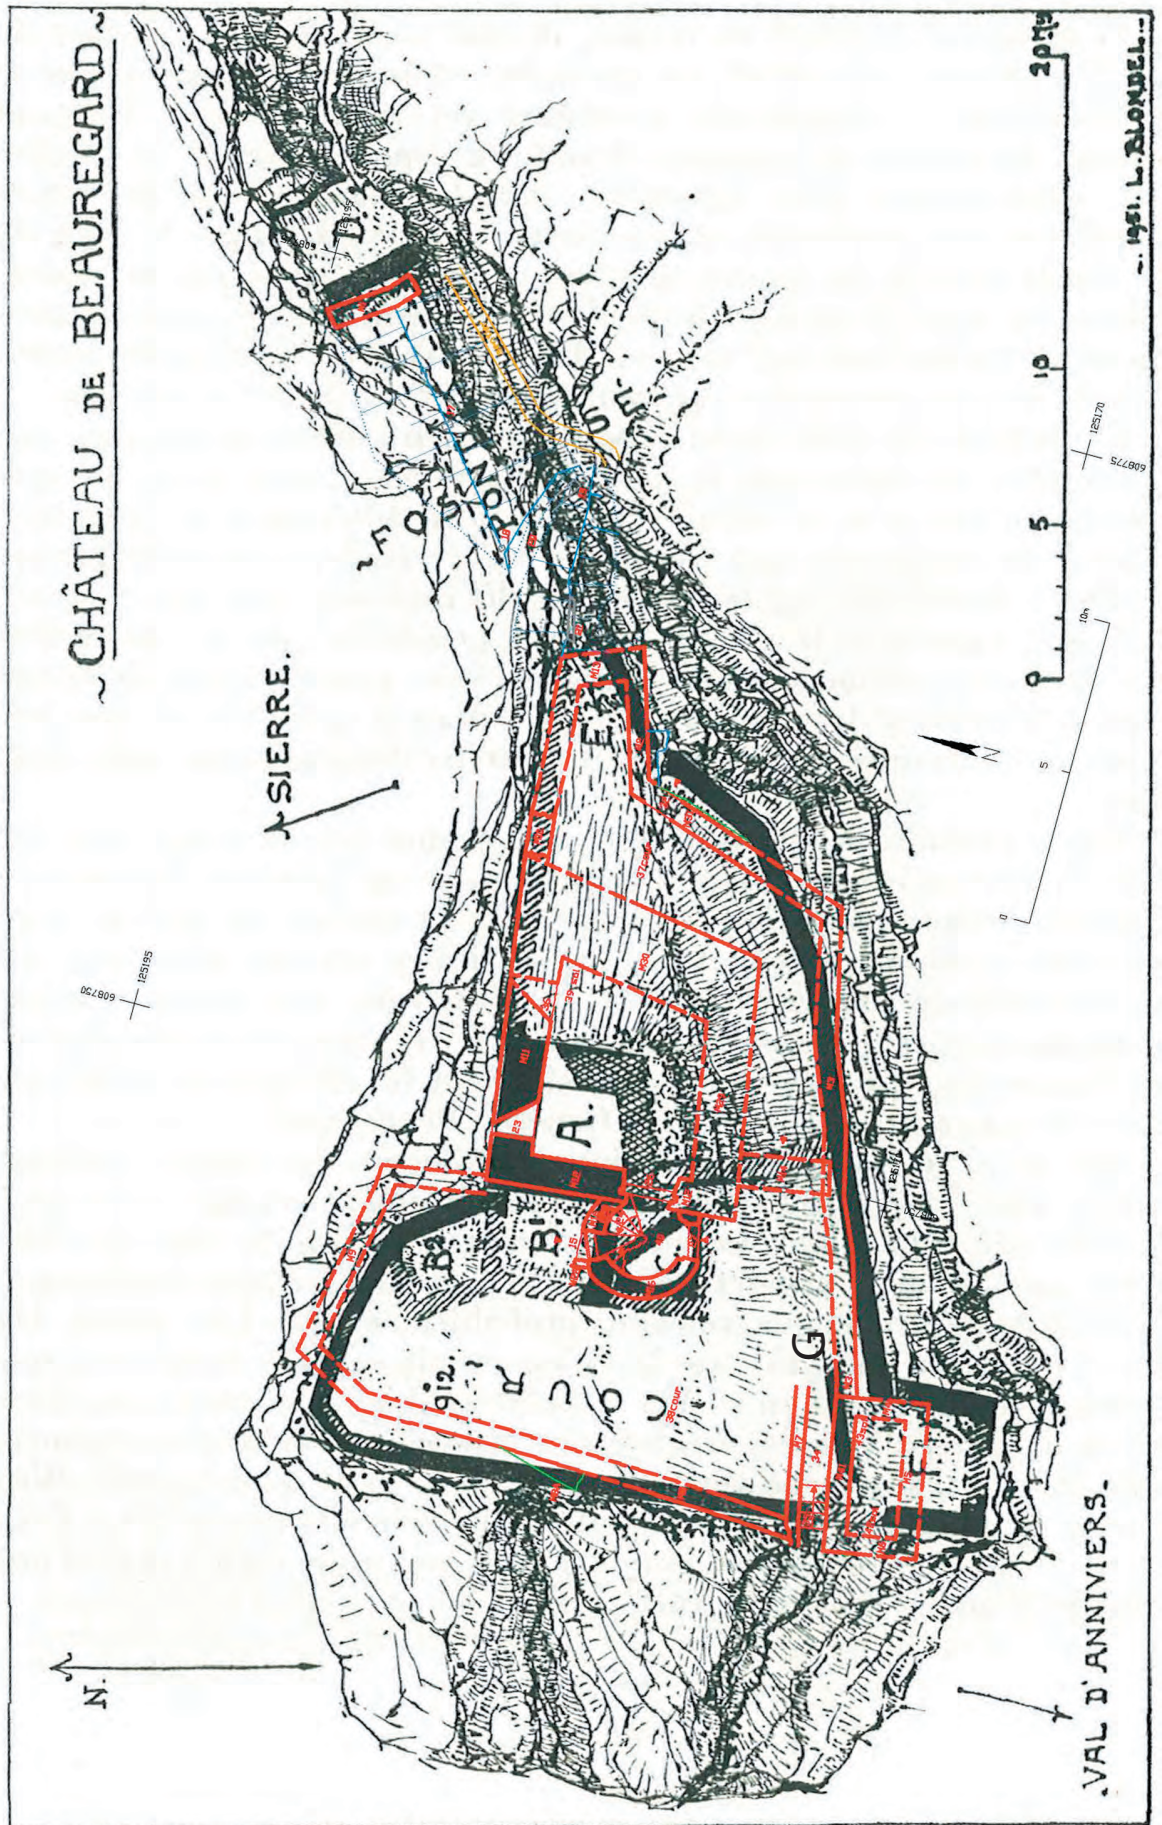
Le relevé par théodolite a permis d'établir un nouveau plan des vestiges avec une géométrie fiable auquel nous pouvons rattacher nos relevés de détail **(Fig. 15)**. Il manque toutefois encore un relevé topographique de la falaise qui est prévue dans un deuxième temps par photogrammétrie (devis Archéotech).

Fig. 15 Plan du château : nouveau relevé (état fin 2009) superposé à celui de 1951.
A : logis. B : annexe présumée. C : escalier en colimaçon. D : fossé. E : cour orientale protégée par une chemise.
F : corps de bâtiment rectangulaire (tour ?). G : passage étroit avec escalier.
