**Aménagement du Torrent des Lanches sur les parcelles n°4, 960 et 1287**

MISE À L'ENQUÊTE PUBLIQUE

RAPPORT TECHNIQUE ET NOTICE D'IMPACT

**PIÈCE N° 1**

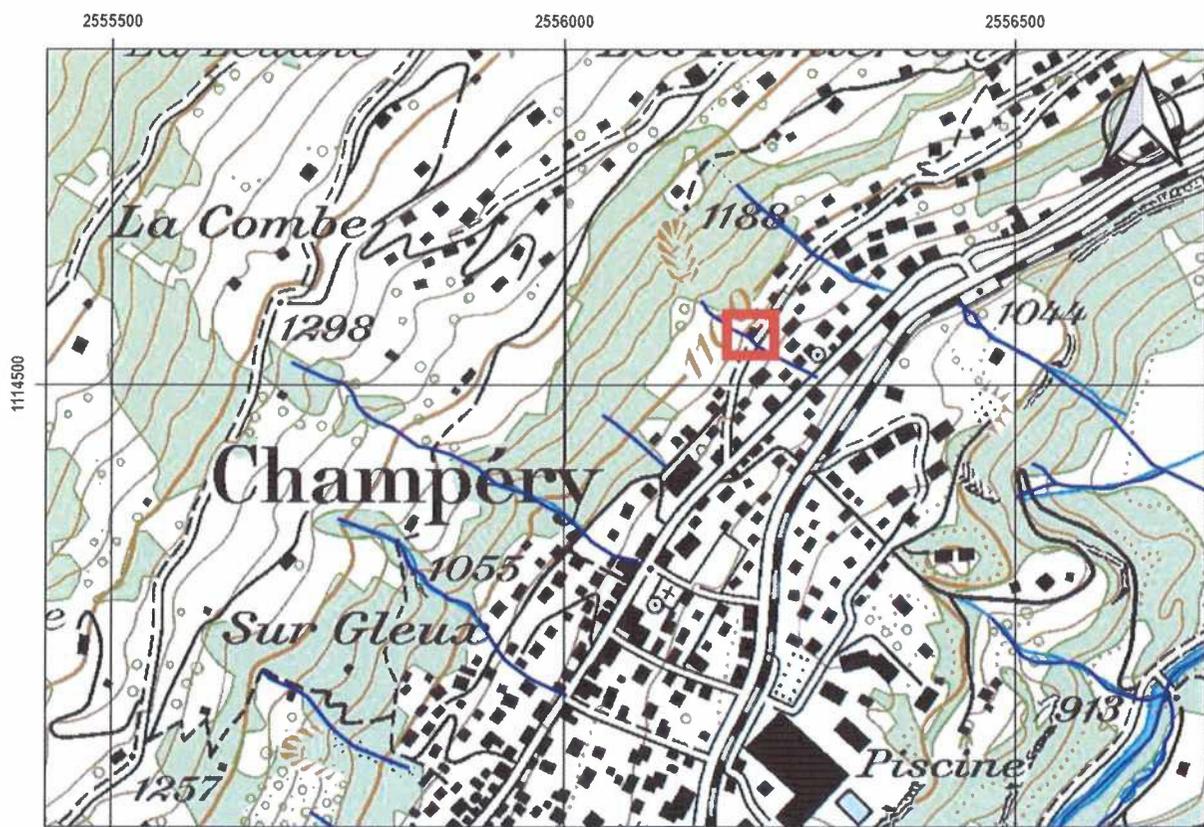
Figure 1: Situation de la zone de projet.

La parcelle n°960 à Champéry (figure 1) est menacée par les aléas géologiques et hydrologiques (chutes de pierres et coulées de boue). La parcelle se situe en zone de danger faible et moyen pour les chutes de pierre, en zone de danger faible, moyen et élevé pour les coulées de boue, et résiduel concernant les dangers liés aux cours d'eau.

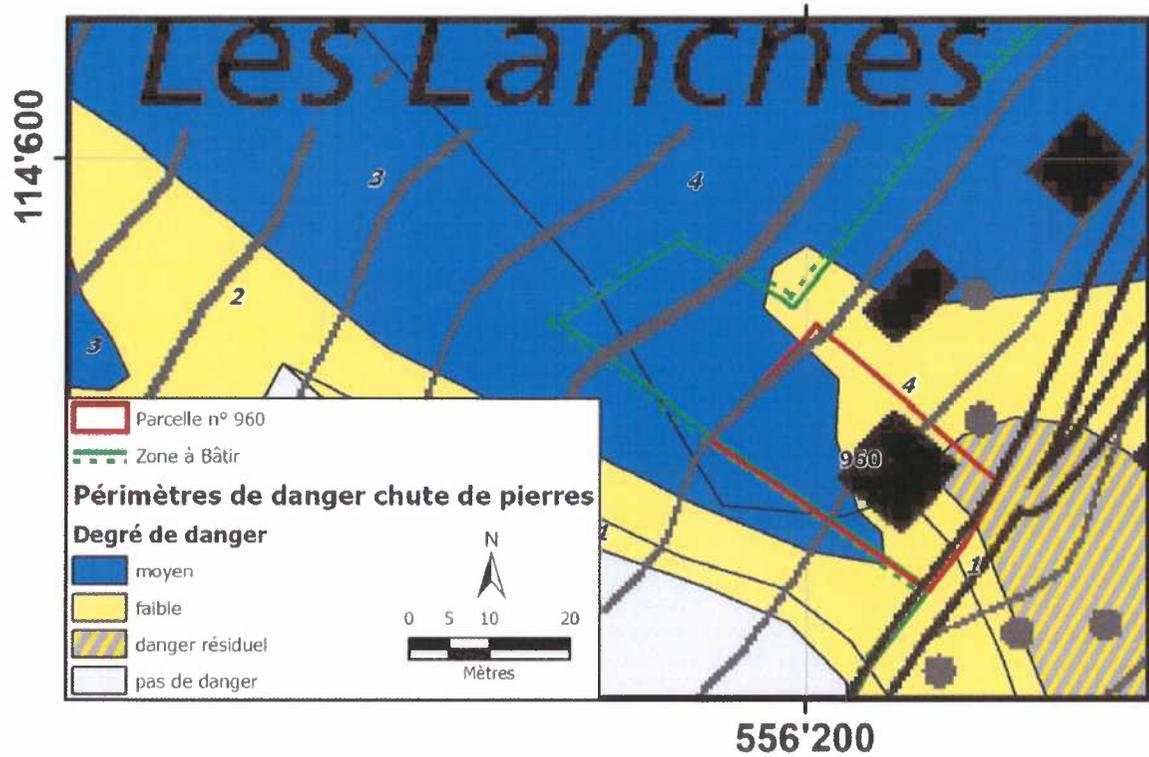
Figure 3 : Situation de danger liée aux chutes de pierres sur la parcelle n°960.

La parcelle n°960 est menacée par les aléas « chutes de pierres » et « coulées de boue ». La parcelle précitée se situe en zone de danger faible et moyen pour les chutes de pierre (figure 3), et en zone de danger faible, moyen et élevé pour les coulées de boue (figure 4).

La parcelle n°960 est menacé par des chutes de blocs de 50 litres, avec des hauteurs de rebond de 1.0 à 1.5 m (pour 95% des valeurs) et une énergie de 50 à 150 kJ (pour 95% des valeurs). Des détails complémentaires concernant l'aléa « chutes de pierre » sont donnés dans l'annexe 1.

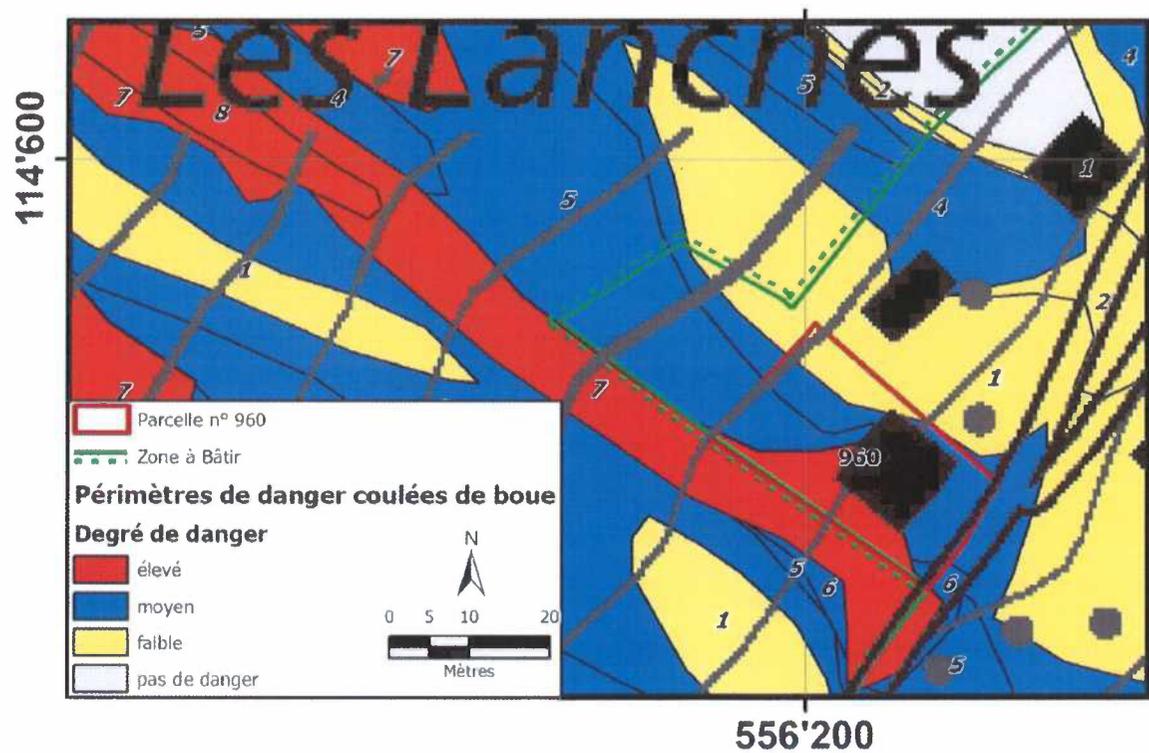
Figure 4 : Situation de danger liée aux coulées de boue sur la parcelle n°960.

La parcelle n°960 est menacé par des coulées de boue avec des hauteurs comprises entre 0.5 et 1.25 m, avec des vitesses comprises entre 2 et 4 m/s. Des détails complémentaires concernant l'aléa « coulées de boue » sont donnés dans l'annexe 2.

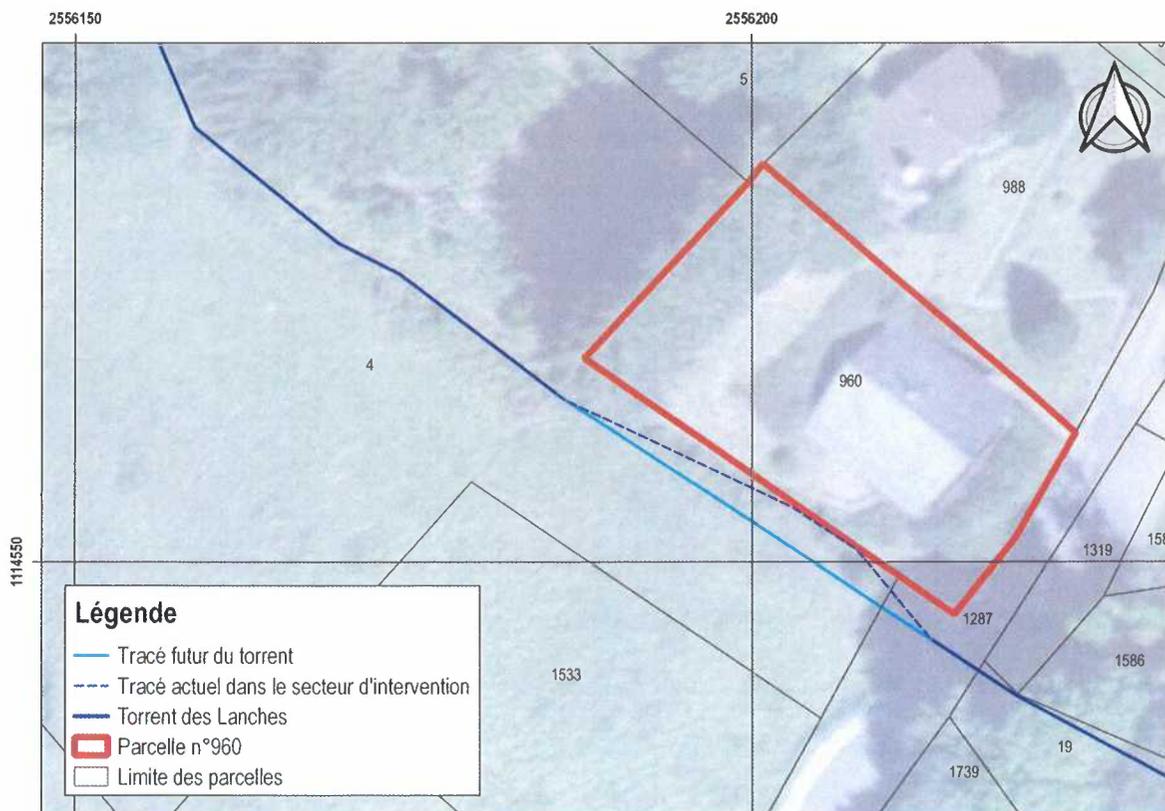
Figure 6 : Situation du tronçon à réaménager.

Nous proposons d'augmenter la section du torrent des Lanches sur environ 30 m (figure 6) afin de permettre le transit des blocs et coulées de boue jusqu'à la route des Rumières. La section minimum est présentée au chapitre 5.3.

Les matériaux excavés seront au maximum réutilisés sur place, notamment pour supprimer le point faible en rive gauche en amont et à hauteur du chalet. A cet endroit, le torrent effectue actuellement une légère courbe vers le Nord-est et se rapproche donc du chalet (cf. figure 6). Pour l'aménagement de la nouvelle section et pour supprimer le point faible, le tracé du torrent devra être modifié.

La figure 6 présente le tronçon à réaménager (environ 30 m). Un profil type de la section à aménager est présenté en figure 7. Cette section d'environ 6 m<sup>2</sup> permet le passage d'une coulée de 1000 m<sup>3</sup>, ce qui correspond au scénario admis dans la carte des dangers suite à une rupture du barrage-seuil en béton à 1160 m.s.m. (pour une crue très rare)<sup>3</sup>.

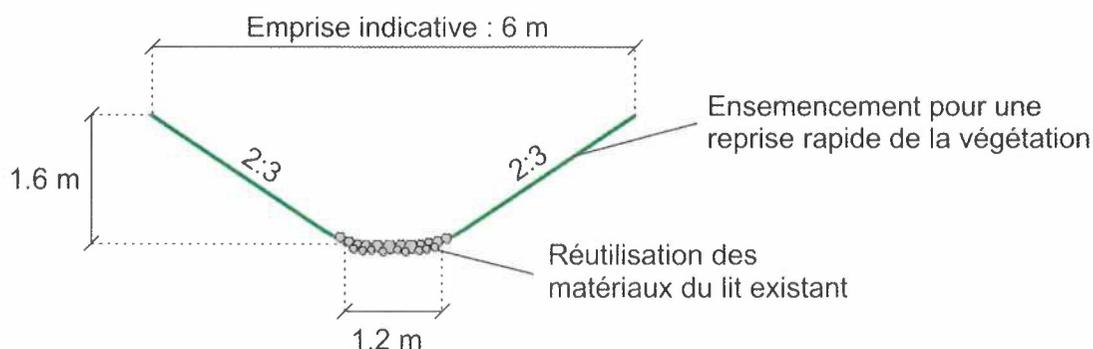
Figure 7 : Section (coupe schématique) à aménager pour garantir le transit des blocs et coulées de boue (cf. situation en figure 6).

Les matériaux du lit existant seront réutilisés et les berges seront ensemencées pour une reprise rapide de la végétation (figure 7).

La nouvelle section d'environ 6 m<sup>2</sup> permet le passage d'une coulée de 1000 m<sup>3</sup>, ce qui correspond au scénario admis dans la carte des dangers suite à une rupture du barrage-seuil en béton à 1160 m.s.m. (pour une crue très rare).

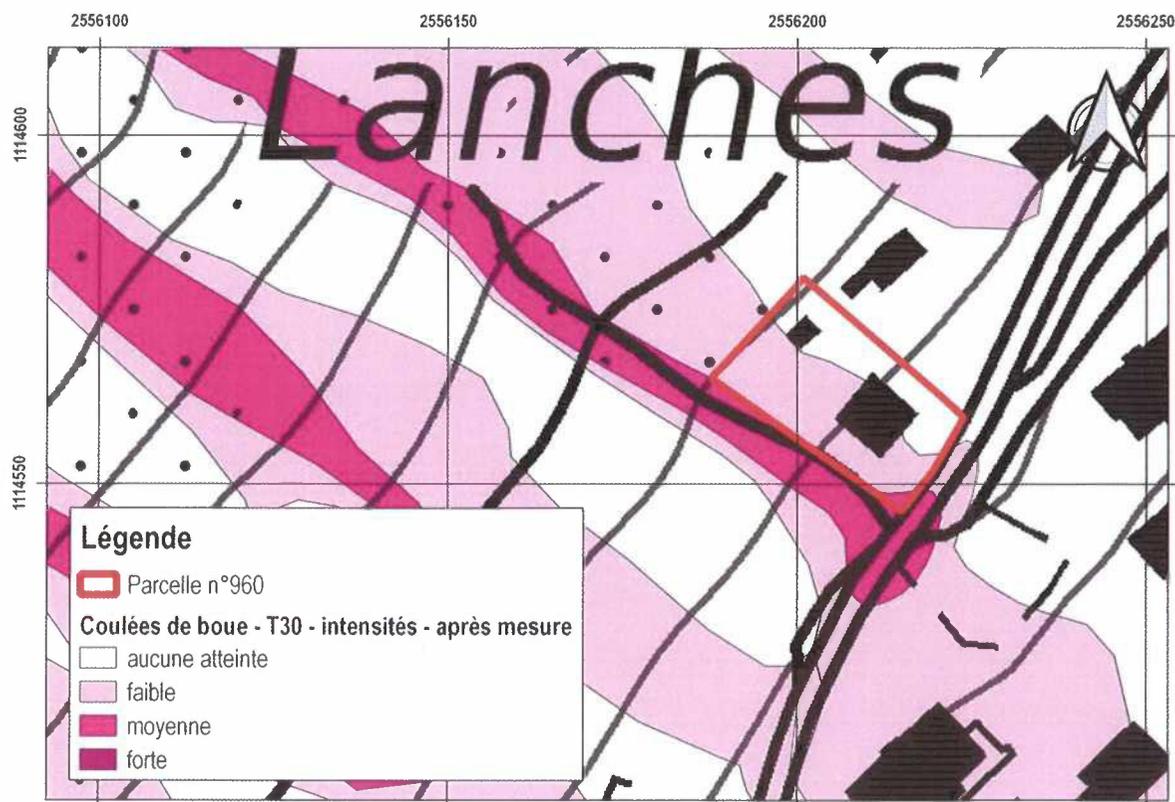
Figure 8 : Carte d'intensité après mesure pour un temps de retour de 30 ans pour le scénario « coulées de boue ».

Le réaménagement du chenal permettra d'éviter que les coulées de boue transitant par le chenal ne sortent de ce dernier et menacent le chalet sis sur la parcelle n°960. Les cartes d'intensité après mesure sont présentées sur les figures 8 à 10.

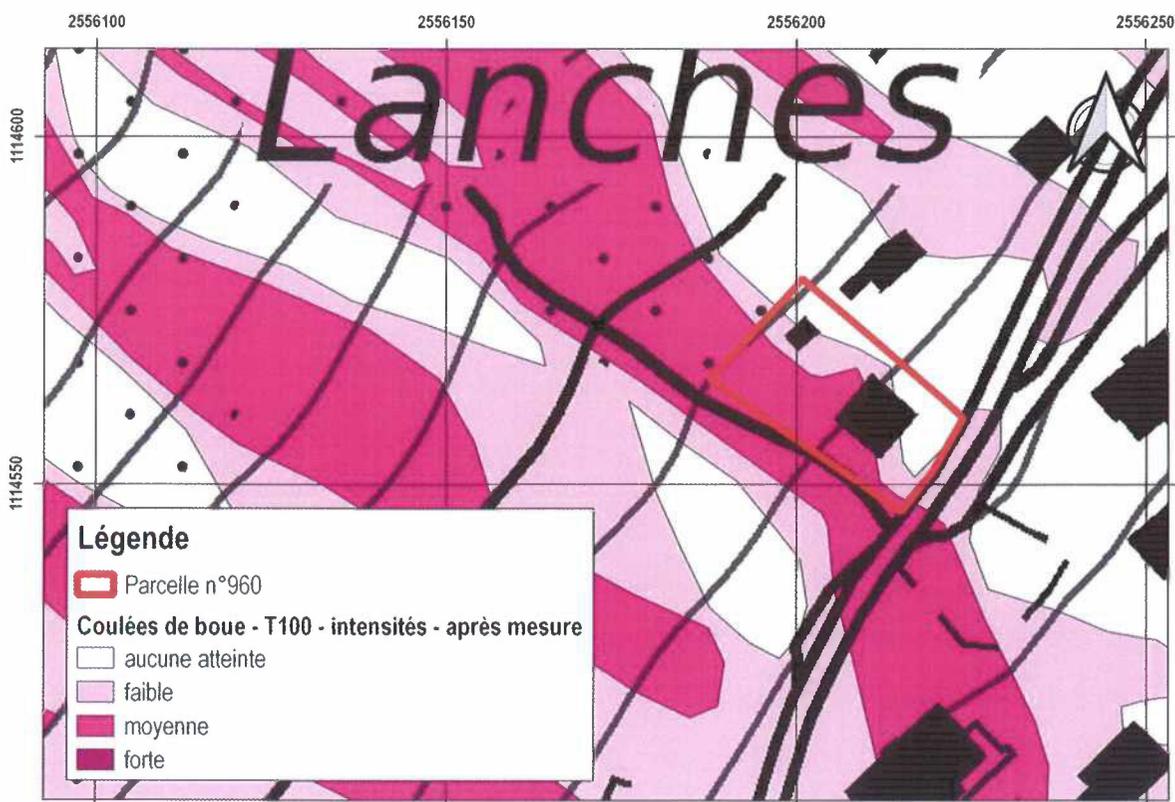
Figure 9 : Carte d'intensité après mesure pour un temps de retour de 100 ans pour le scénario « coulées de boue ».

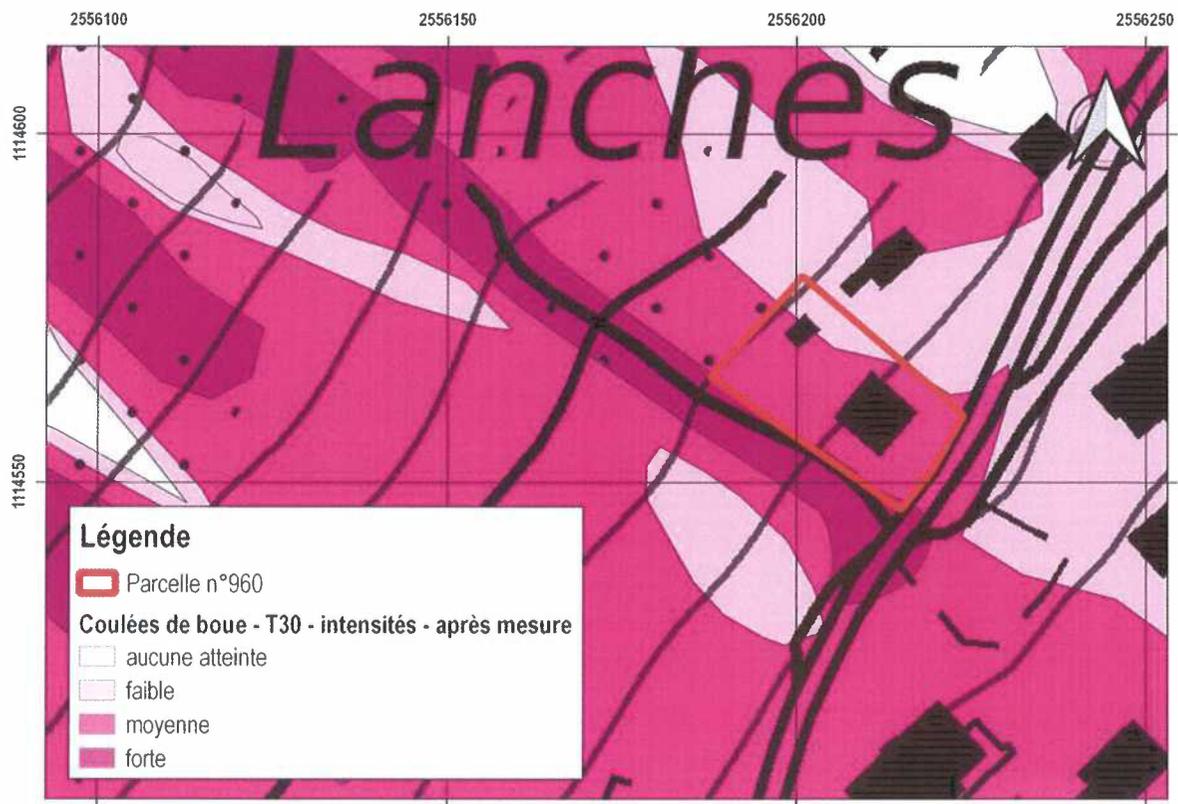
Figure 10 : Carte d'intensité après mesure pour un temps de retour de 300 ans pour le scénario « coulées de boue ».

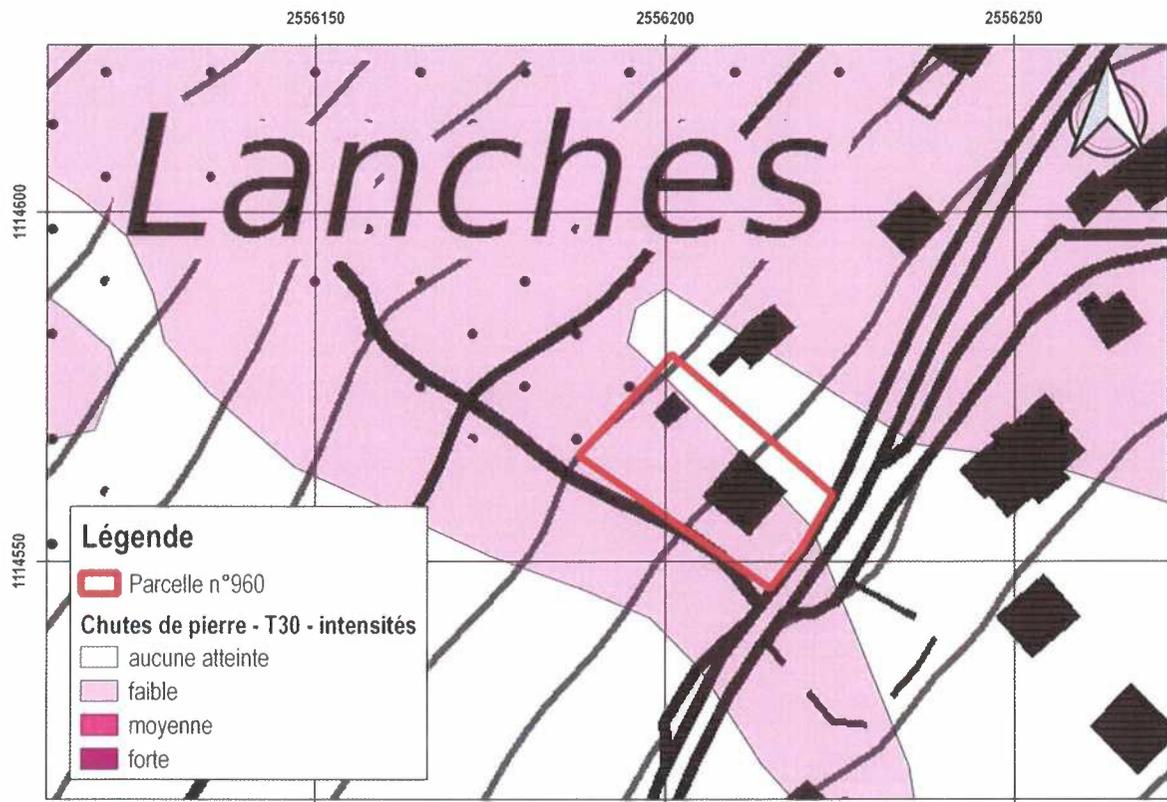
Figure 11 : Carte d'intensité après mesure pour un temps de retour de 30 ans pour le scénario « chutes de pierres ».

Le réaménagement du chenal permettra d'éviter que les éventuels blocs transitant par le chenal ne sortent de ce dernier et menacent le chalet sis sur la parcelle n°960. Néanmoins, cette mesure ne permet pas de modifier les cartes d'intensité pour les chutes de pierres. Ainsi, les figures 11 à 13 présentent les cartes d'intensité actuelles.

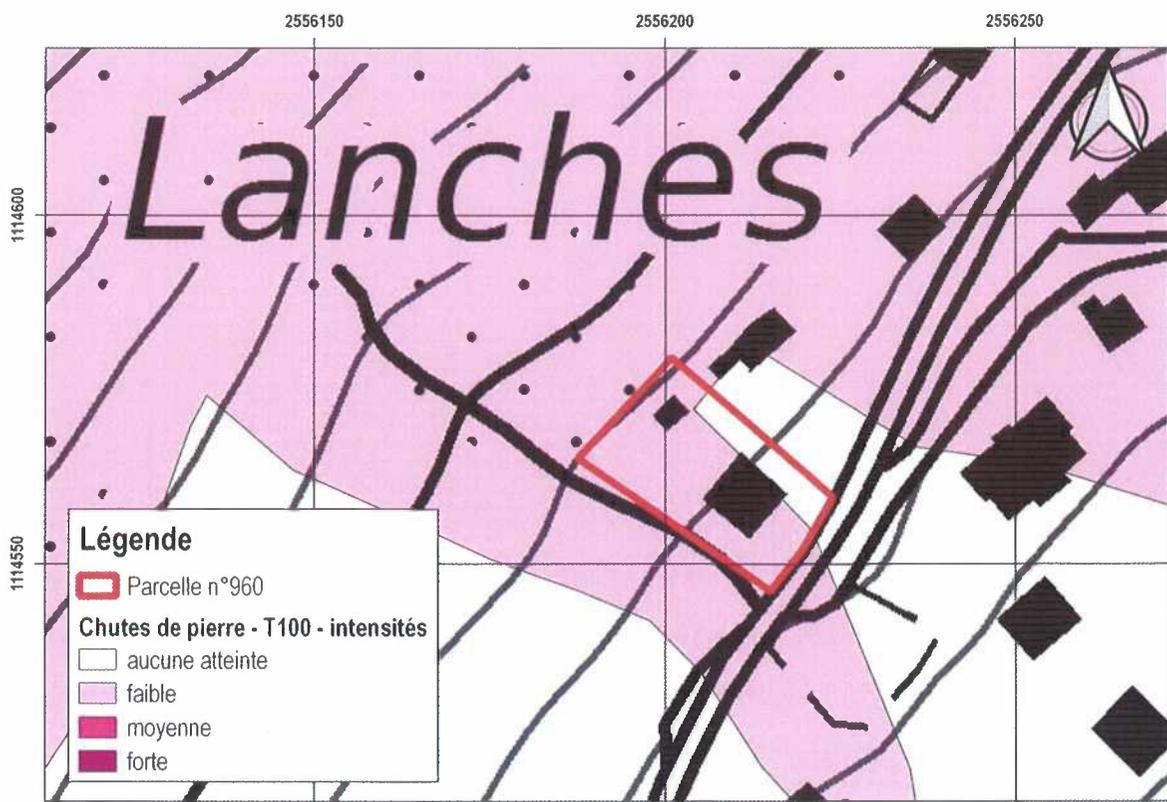
Figure 12 : Carte d'intensité après mesure pour un temps de retour de 100 ans pour le scénario « chutes de pierres ».

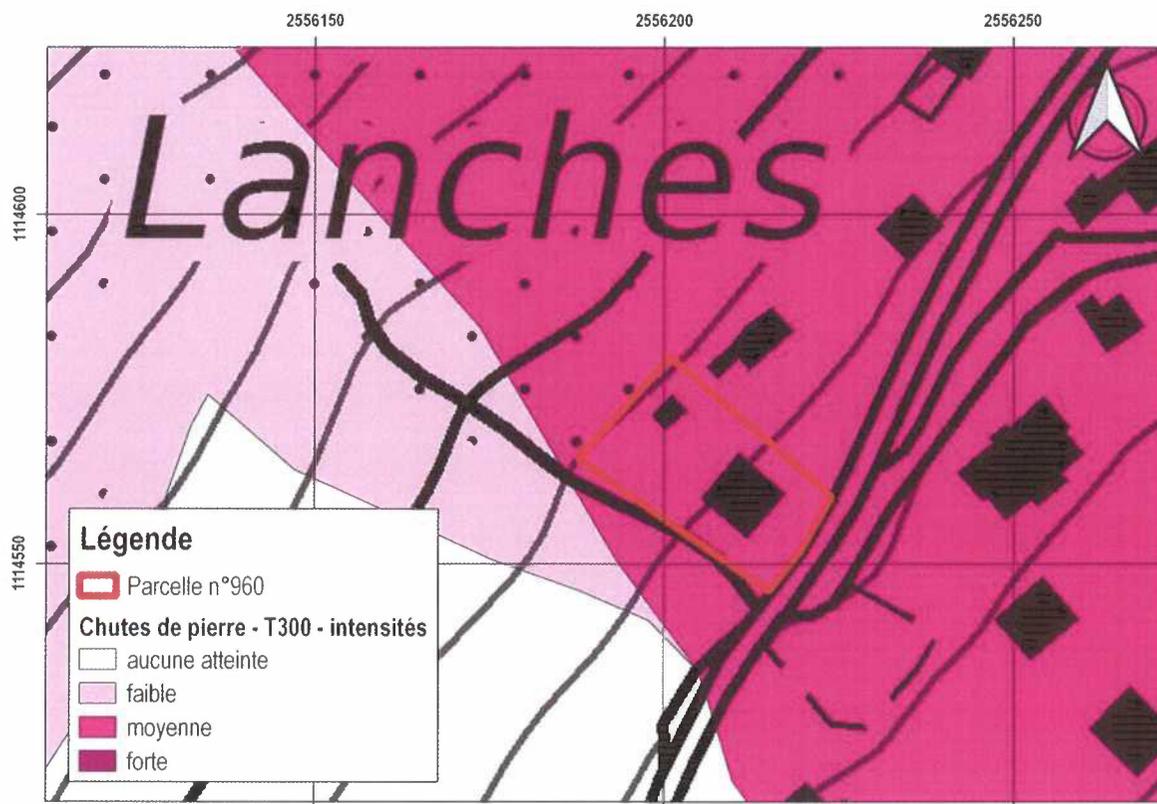
Figure 13 : Carte d'intensité après mesure pour un temps de retour de 300 ans pour le scénario « chutes de pierres ».

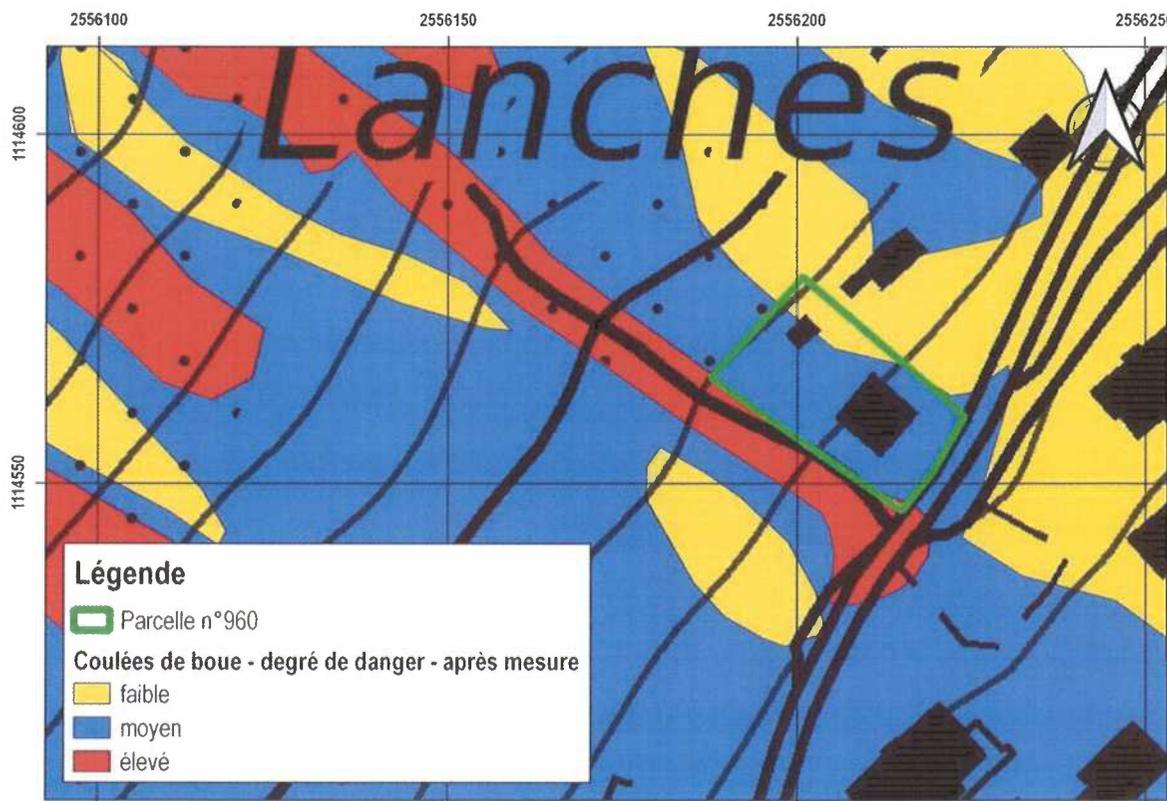
Figure 14 : Carte de danger après mesure pour le scénario « coulées de boue ».

Les cartes de danger après mesure pour les coulées de boue et chutes de pierres sont présentées respectivement en figures 14 et 15. Les cartes d'intensités n'ont pas été modifiées pour les chutes de pierres. La carte de danger pour ce scénario demeure donc identique.

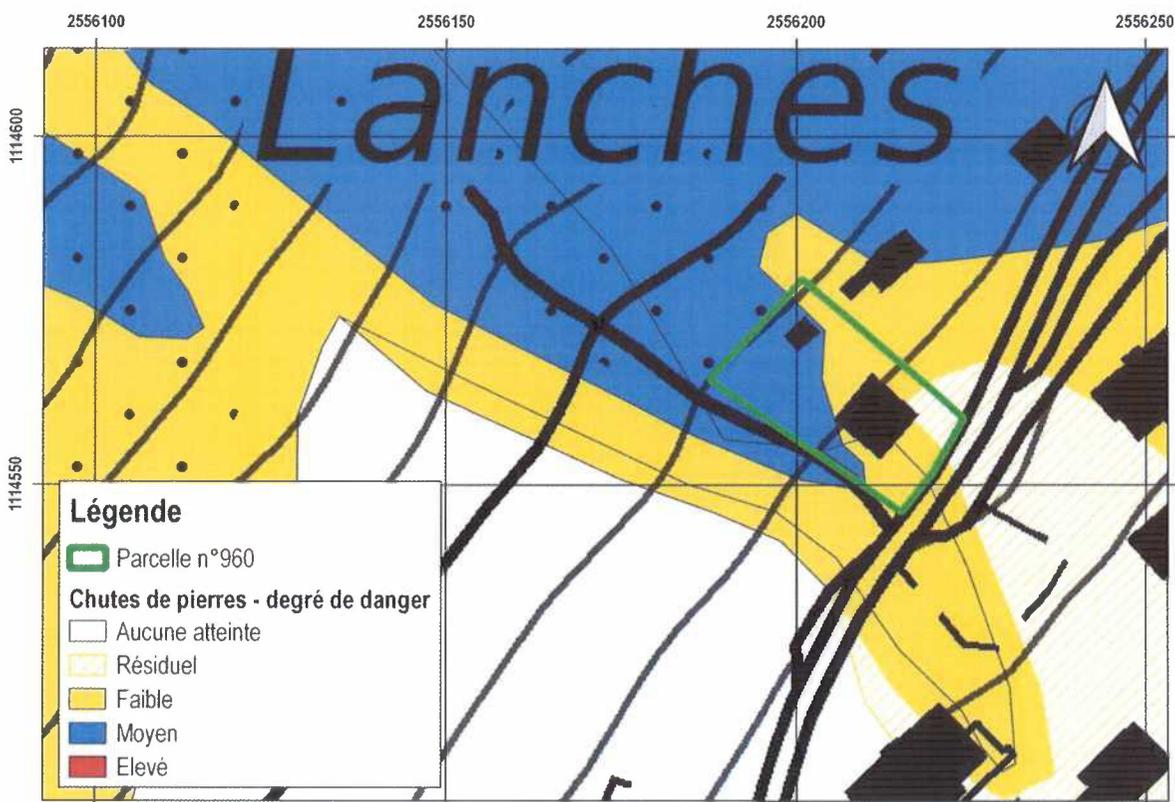
Figure 15 : Carte de danger après mesure pour le scénario « chutes de pierres » (identique à la situation actuelle).

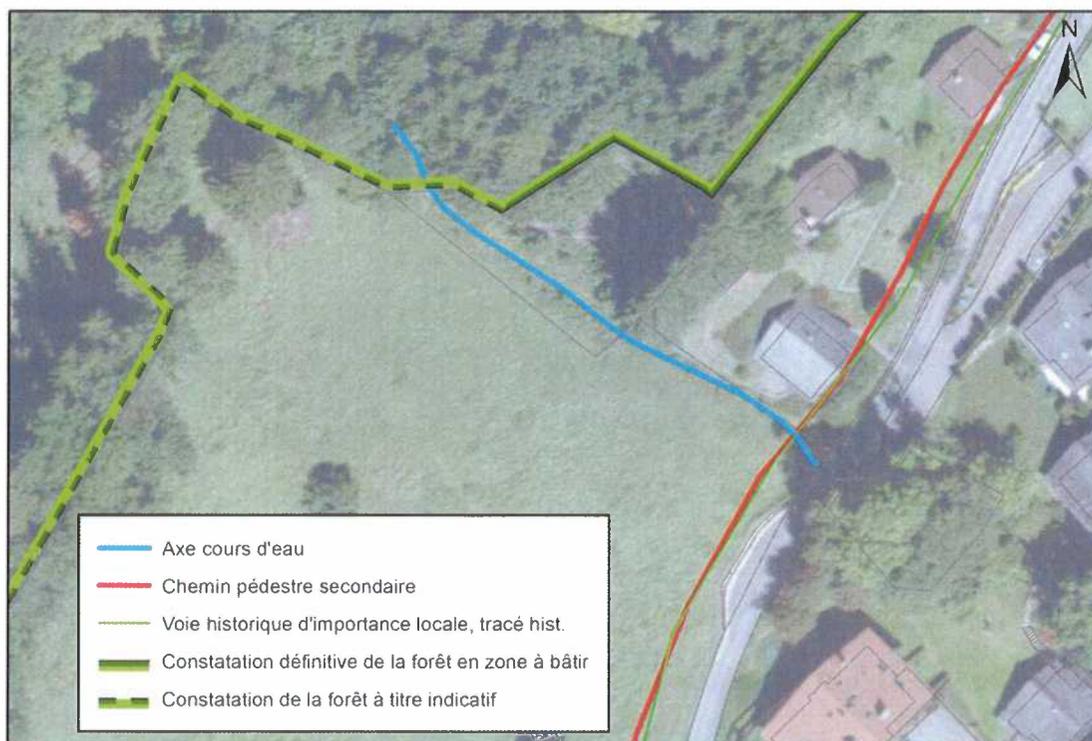
Figure 16 : Situation du cadastre forestier à proximité du projet.

Le projet se trouvant en limite de la zone à bâtir, la forêt la plus proche est caractérisée par une délimitation définitive de l'aire forestière. Celle-ci se trouve à 23 m en amont de l'emprise du projet, même si des arbres (haie d'épicéas) sont plus proches, à 6 m en amont environ (figure 16).

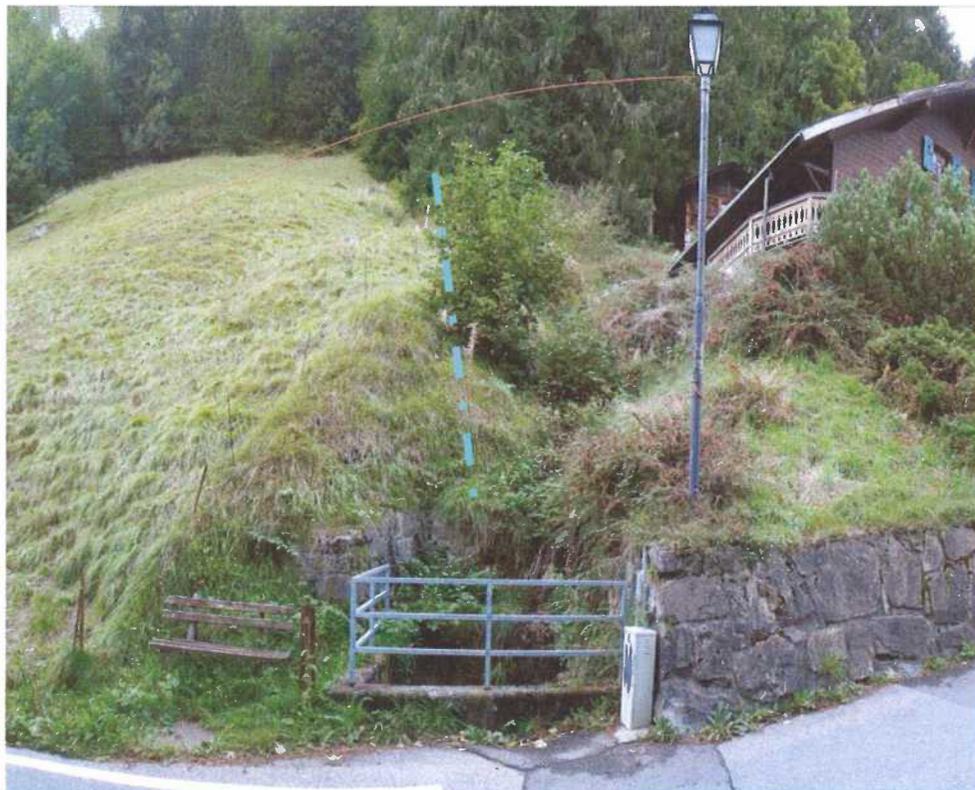
Photo 1 : Aspect du torrent actuel, avec indication de l'axe du projet.

Le tronçon du torrent concerné par le projet est situé entre la zone à bâtir et la zone agricole. En rive droite, on trouve donc une prairie grasse pâturée, tandis qu'en rive gauche se trouve un chalet et sa terrasse en aval, avec également une bande de prairie grasse pâturée en amont (photo 1). Une clôture délimite de part et d'autre l'emprise du torrent, bande dans laquelle la végétation est plus diversifiée. Au niveau de la strate arbustive, on observe des troches de noisetier, d'érable sycomore et de sureau noir régulièrement recepées, ainsi qu'un buddléia, des lilas et des cotonéasters sur la berge côté chalet. La strate herbacée comprend surtout des graminées, avec quelques framboisiers et des reines des prés. A relever également le long du torrent la présence de quelques groupes d'impatiétes glanduleuses, espèce néophyte courante dans la vallée.

Pour les usagers de la route, le torrent des Lanches est peu visible, car il est à cet emplacement étroit et masqué par la végétation herbacée, même lorsqu'il est en eau. Il se remarque principalement à son ouvrage d'entonnement en béton pour passer sous la route, profond et entouré d'une barrière métallique (photo 1).

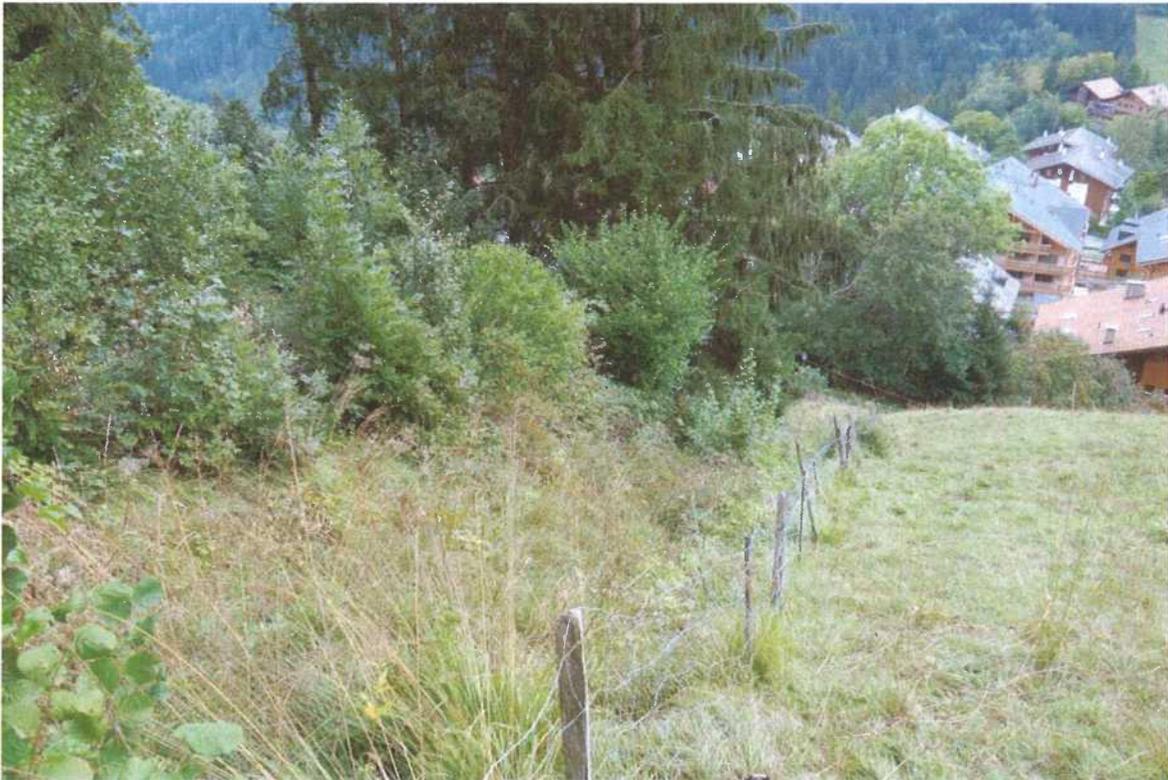
**Photo 2 :** Aspect du torrent en amont du tronçon modifié.

A l'état final, une fois la végétation repoussée, le torrent sera un peu plus visible qu'actuellement, avec une largeur et un aspect similaire à celle qu'il a en amont du tronçon modifié (photo 2). L'ouvrage d'entonnement et sa barrière ne seront pas modifiés. Le banc public sera également remis en place.

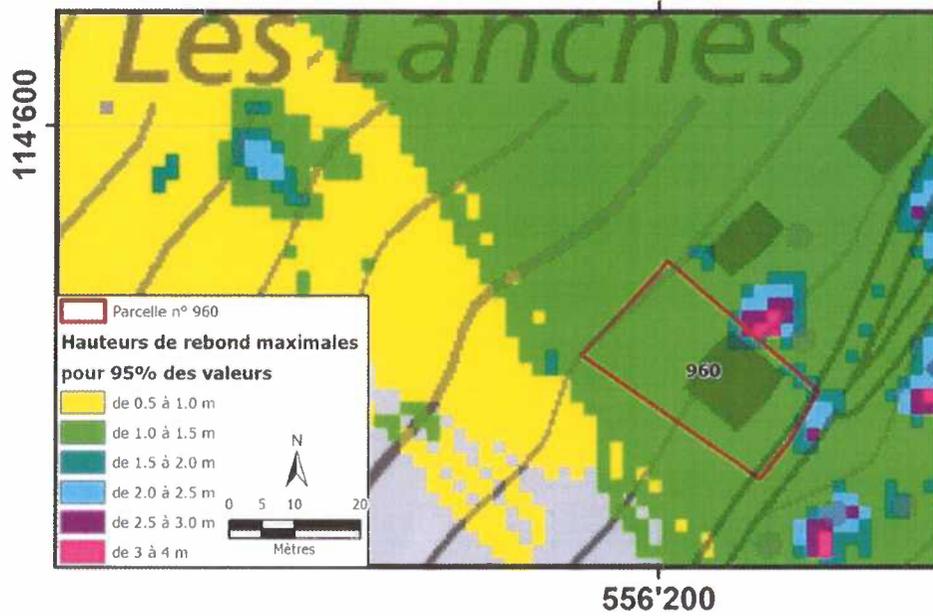
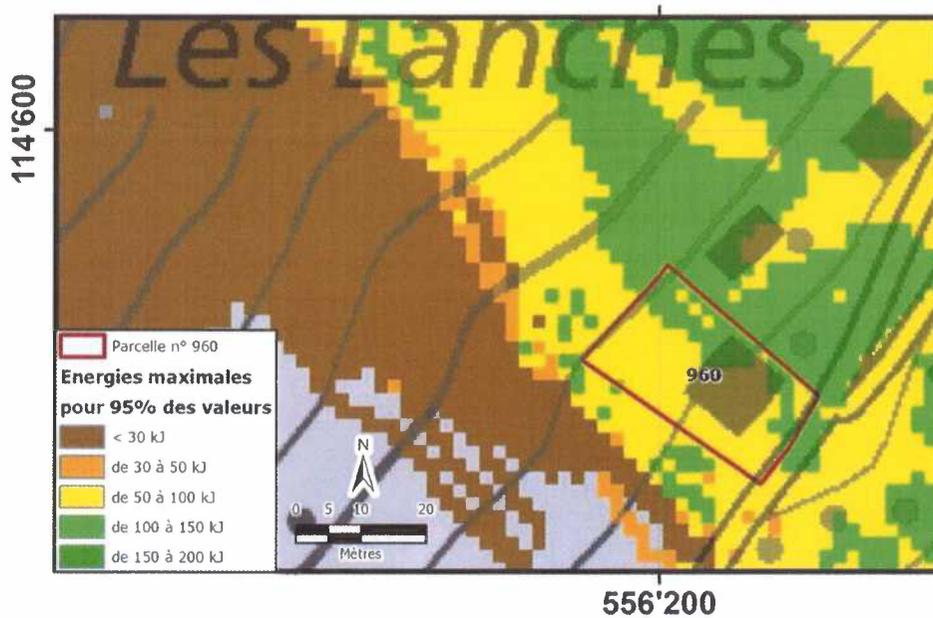
**Energie et hauteurs de rebond pour des chutes de pierres menaçant la parcelle n° 960**
