RICHTLINIE

Sanierung von Wässerwasserleitungen/Suonen und periodischer Unterhalt (PWI)

DIRECTIVE

Assainissement de bisses et remise en état périodique (REP)

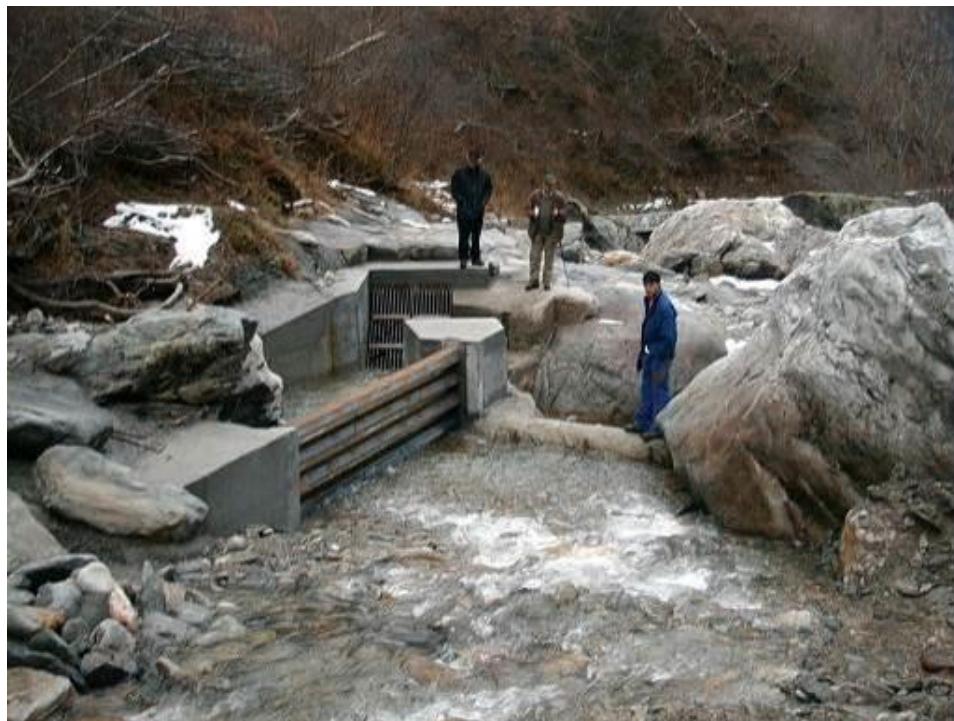
*Seitliche Entnahme aus dem Bachbett mit Querrechen/Tirolerwehr
prise latérale avec protection/prise tyrolienne
Photo: Gorperi - Baltschiedertal*

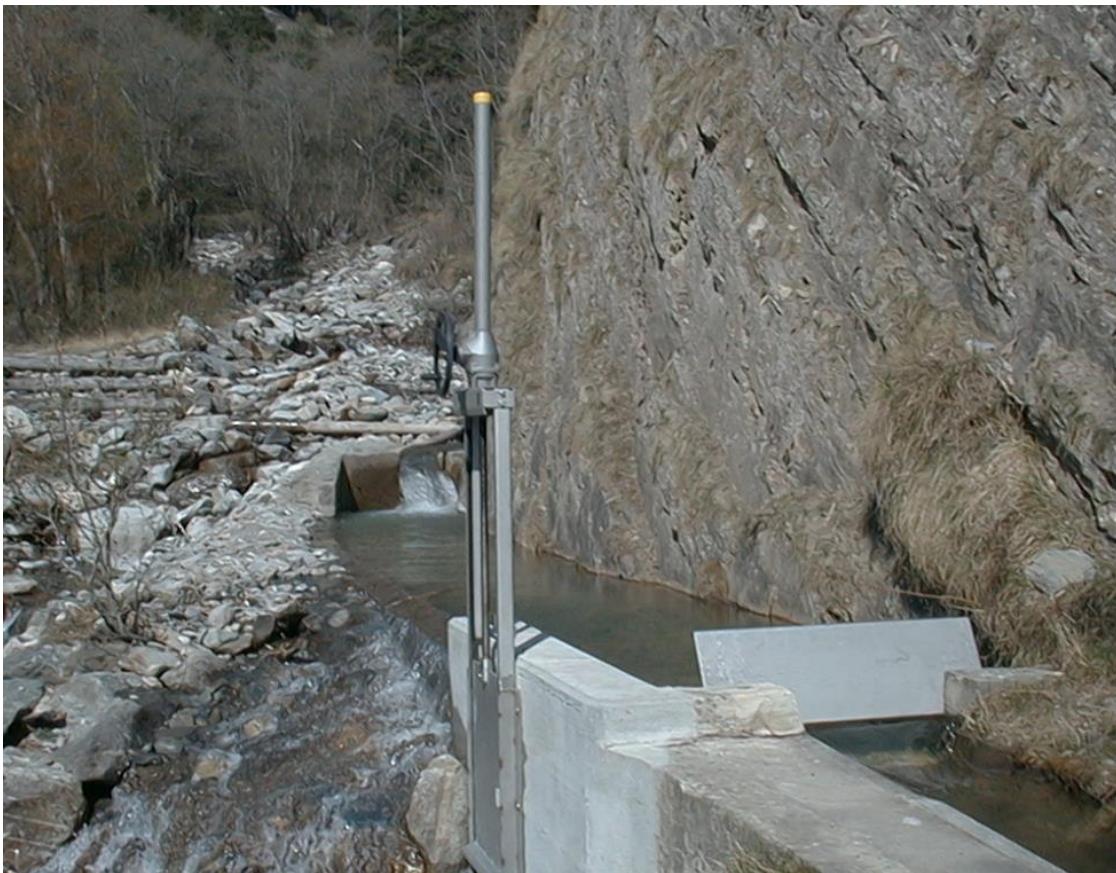
*Seitliche Entnahme aus dem Bachbett mittels einer Schwelle / prise latérale avec seuil
Photo: Ladusuon -Niedergesteln*

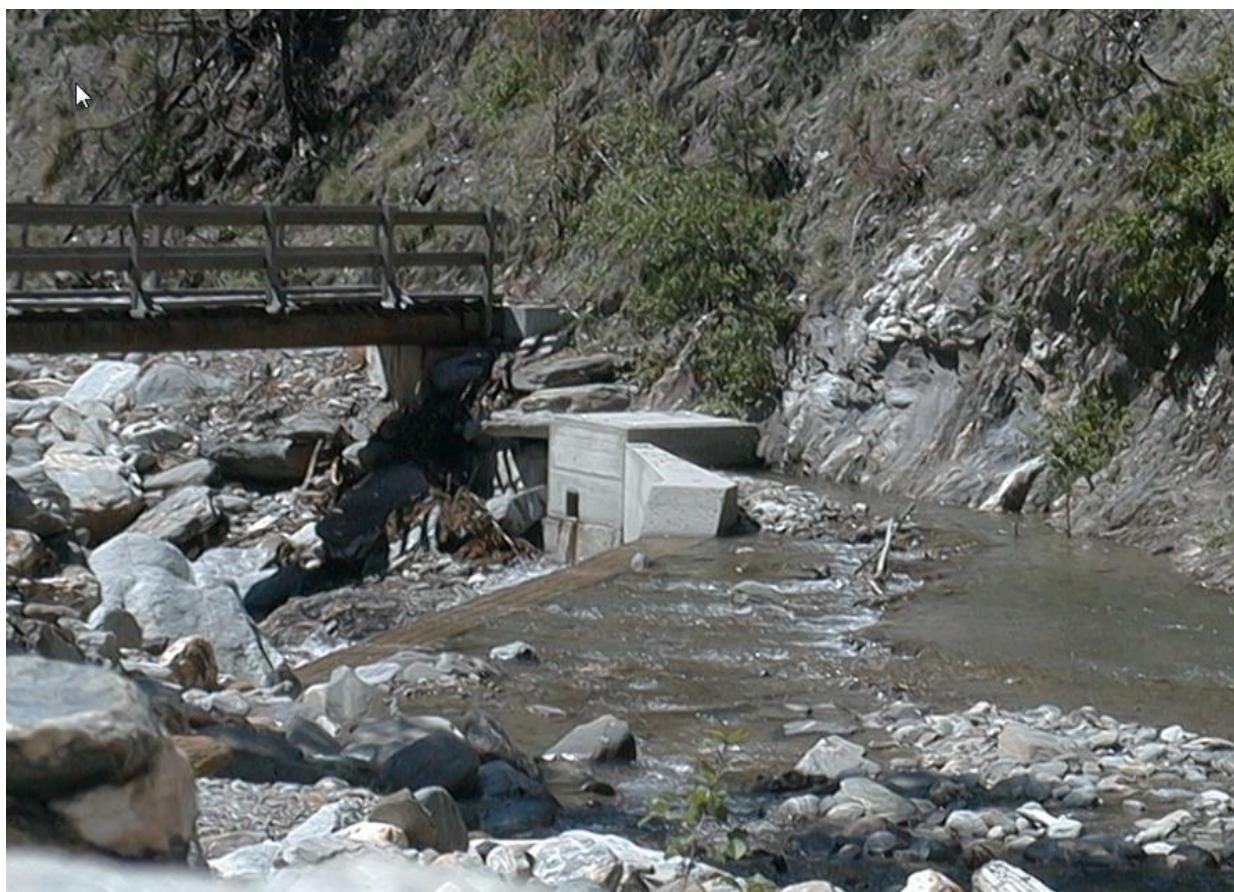
*Sohlschwelle mit seitlicher Entnahme / seuil avec prise latérale
Photo: Brigeri (Sältina)-Brig*

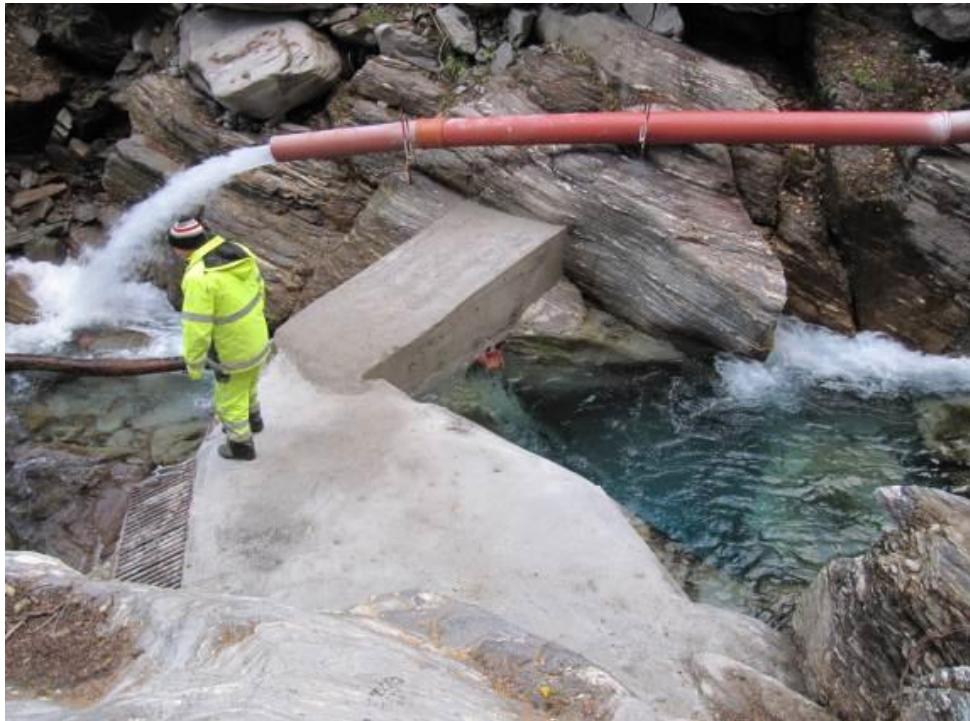
Schwellen mit Tyrolerwehr / seuil avec prise tyrolienne
Photo Rohrbergeri -Nanztal

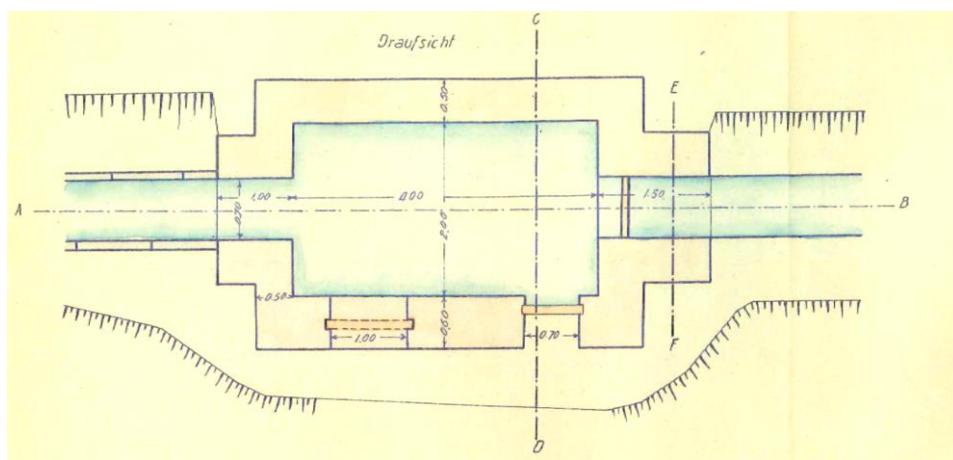
Skizze Sandfang Theo Schnyder [11] / Croquis: Dessableur Theo Schnyder, Bergwasser Brig (1931)

- Dessableur [3, p. 66 ss]
Ralentissement du débit de telle manière que les particules en suspension puissent être séparées et stockées à part. Un sac dépotoir au bas du dessableur permet d'éliminer les particules solides qui se sont accumulées et au besoin de mettre hors service le bisse. Il est courant également que le dessableur fasse office de trop-plein lorsque le débit est trop élevé.

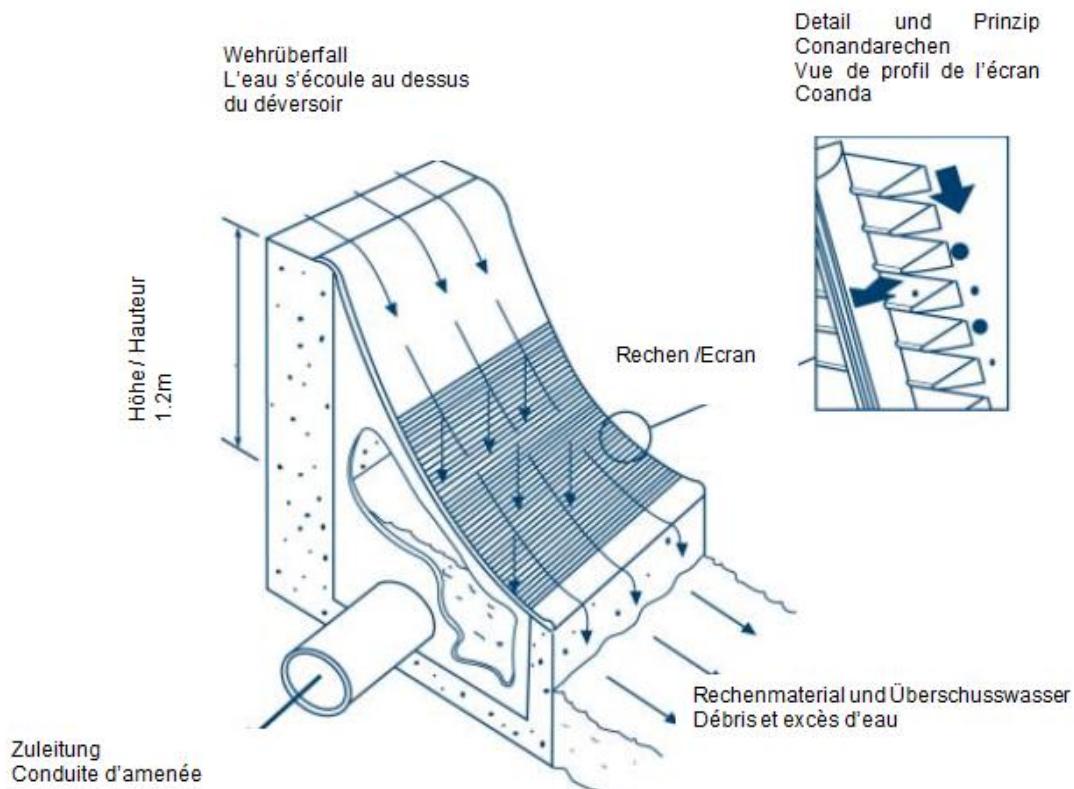
Skizze und Detail eines Condarechen / Esquisse et détail d'une grille coanda

Ein Coandarechen ist selbstreinigend beinahe unterhaltsfrei. Das Schwemmgut bleibt im unteren Bereich des Rechens liegen und wird mit der Zeit weggeschwemmt. Das Schluckvermögen beträgt ca. 140 l/s pro m Breite eines Rechens.

Une grille coanda se nettoie d'elle-même et nécessite de ce fait que peu d'entretien. Les particules solides s'accumulent sur la grille et seront emportées avec le temps. Le débit maximum d'une grille coanda se situe à environ 140 l/s pour une grille d'un mètre de largeur

- Coandarechen als Ersatz für ein Entsanderbecken (Feinentsander für eine wartungsfreie Wasserentnahme) [4] / [12, S. 168 f]
- Grille coanda en remplacement d'un dessableur (dessableur pour particules fines ne nécessitant pas d'entretien) [4] / [12, page 168 f]

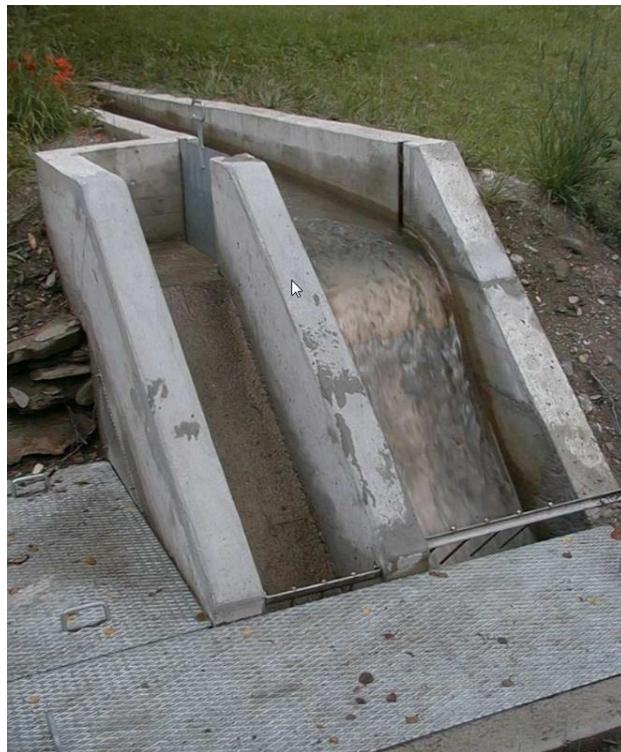
Photo: Coandarechen/ prise Conada, Bewässerungsanlage – installation d'irrigation Ried-Brig

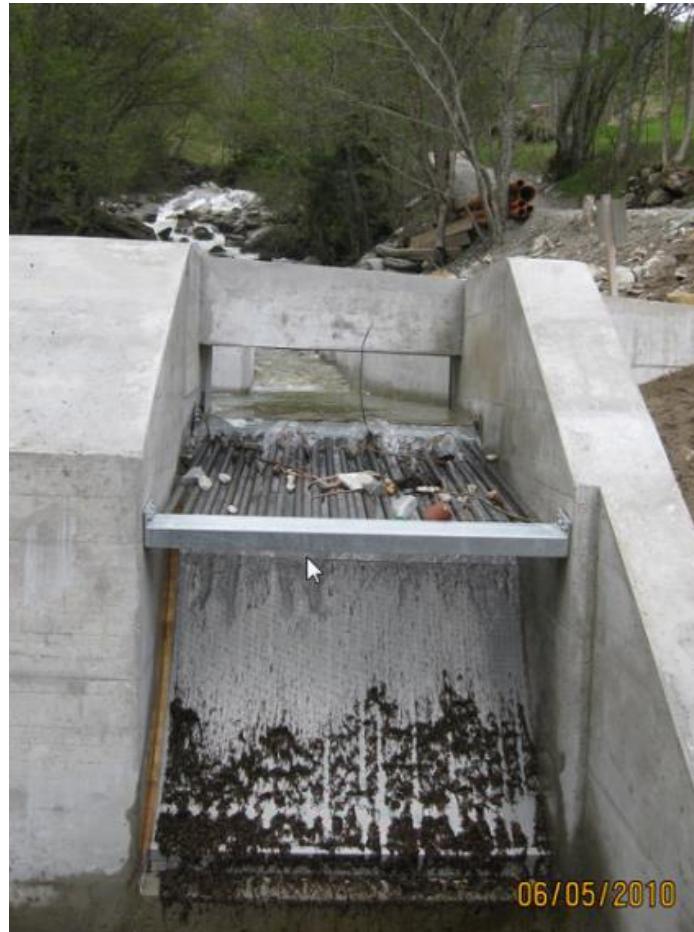
Photo: Conadarechen mit Grobrechen / Prise Coanda avec grille de protection: Bitscheri - Naters

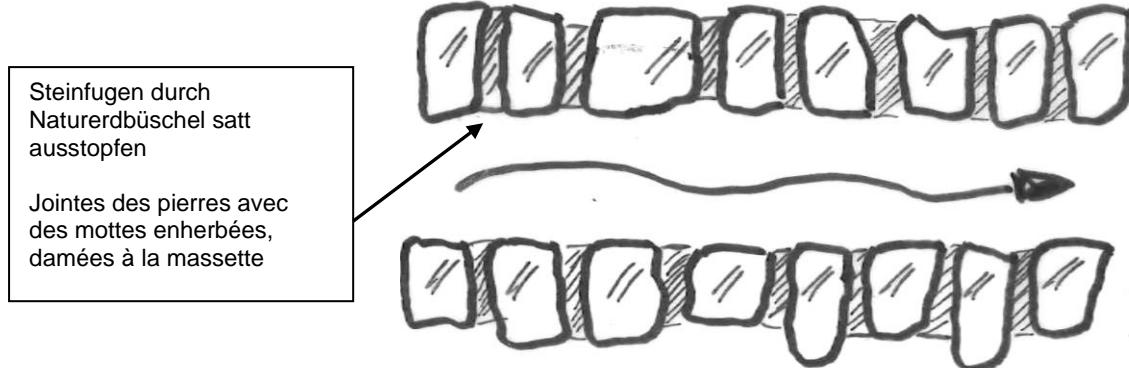
*Abbildung: Grundriss zweiseitiges Tretsrbord
Vue en plan: consolidation des berges du bisse avec des pierres des deux côtés (Tretsrbord)*

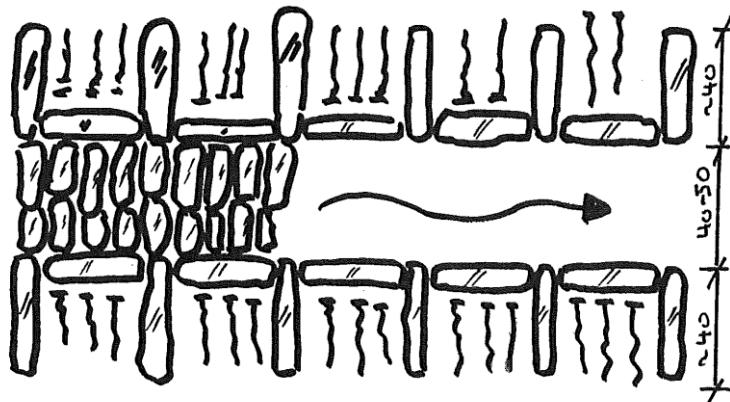
Grundriss: Saaser-Treschbord, mit Sohlenbikki

Vue en plan: consolidation des berges du bisse avec des pierres des deux côtes, mais avec alternance pierre en long, pierre en traves (Saaser-Treschbord), le lit est aussi consolidé avec des pierres (Sohlenbikki)

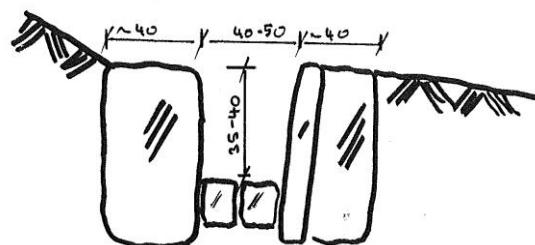
Querschnitt: Saaser Treschbord mit Sohlenbikki

Coupe: consolidation des berges du bisse avec des pierres des deux côtes, mais avec alternance pierre en long, pierre en traves (Saaser-Treschbord), le lit est aussi consolidé avec des pierres (Sohlenbikki)

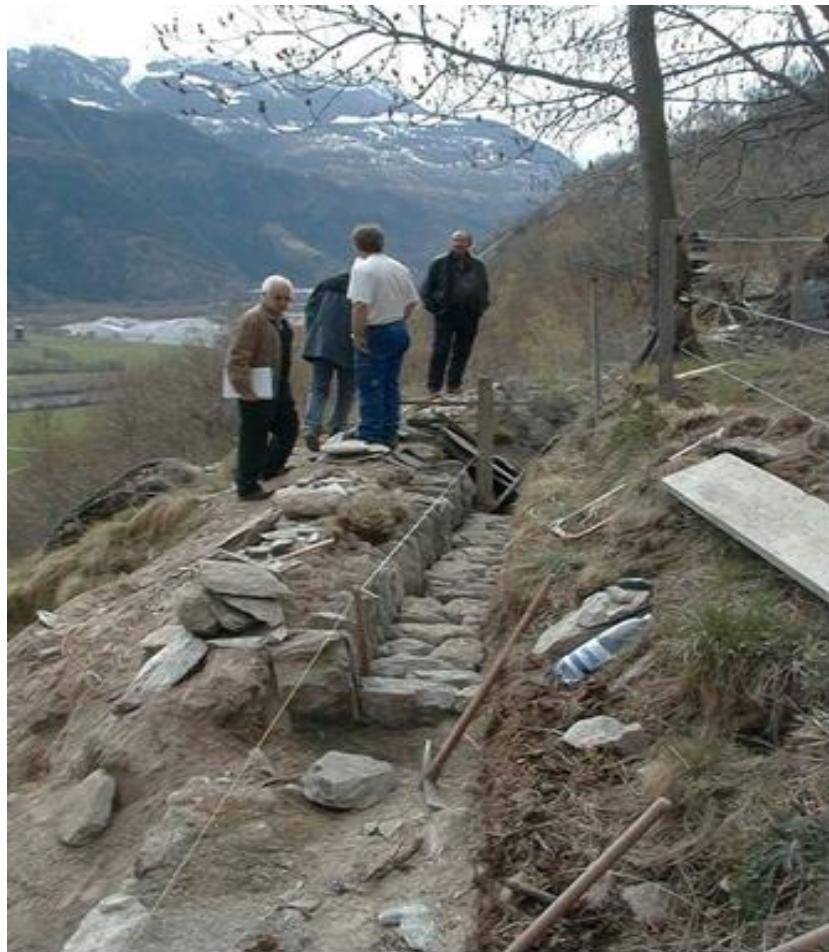
*Photo: Bau einseitiges Tretschbord mit Sohlenbikki /
Consolidation des berges du bisse avec des pierres d'un côté (Tretschbord) et consolidation du lit du bisse avec des pierres
(Sohlenbikki)
Wyngartneri - Balschieder*

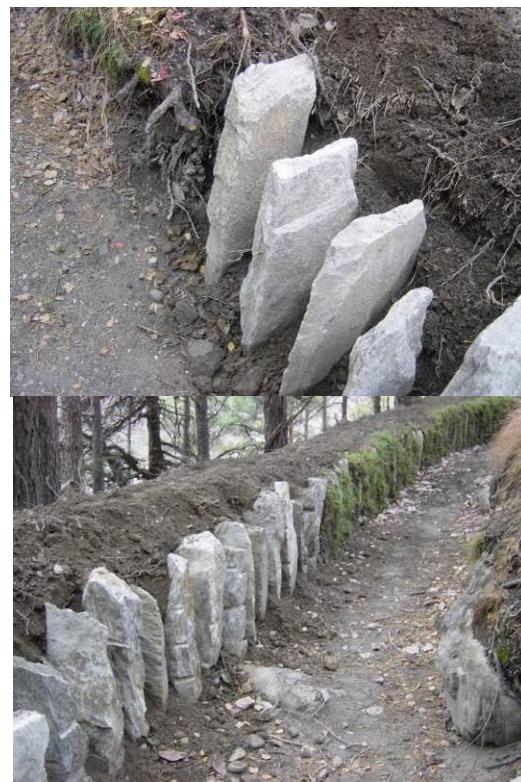
Foto: Bau einseitiges Tretschbord; Consolidation des berges du bisse avec des pierres d'un côté / Visperi - Visp

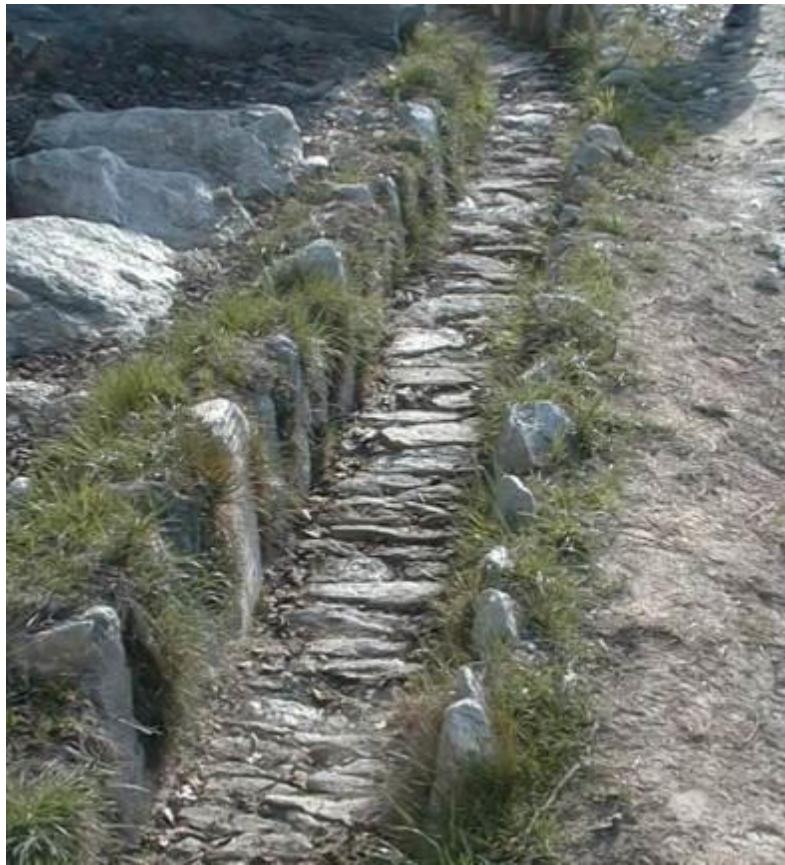
*Photo: zweiseitiges Tretschnord mit Sohlenbikki
consolidation des berges du bisse avec des pierres des deux côtes et consolidation du lit du bisse avec des pierres
Badneri - Mund*

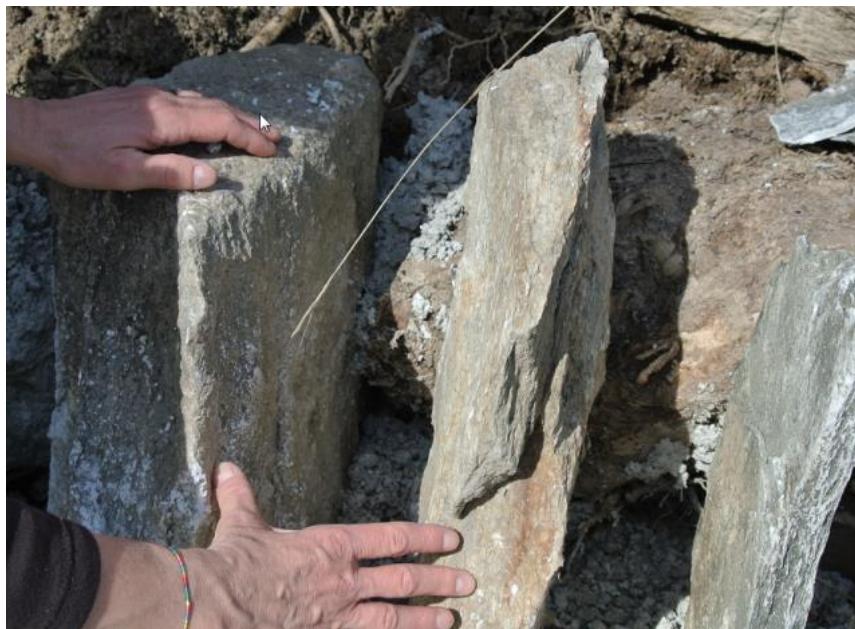
*Photo: Detail Tretschnord / détail le la consolidation des berges du bisses avec des pierres (Tretschnord)
Driesteri - Naters*

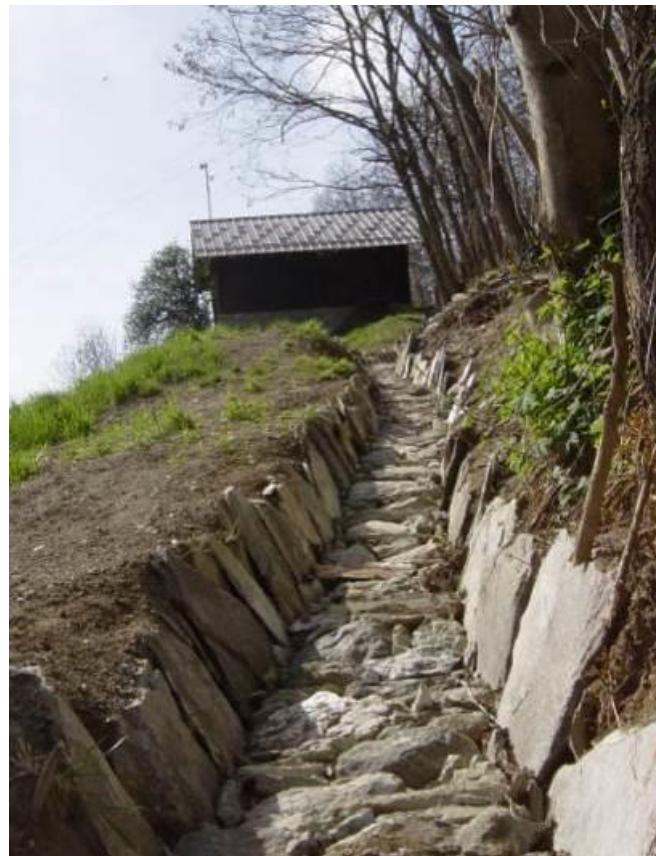
*Foto: Seitliche Stellplatten mit zusätzlicher Befestigung der Sohle (Steinbikki)/ protection des berges avec dalles irrégulières et
stabilisation du lit avec des pierres (Steinbikki)
Laldneri - Lalden*

Pour assurer une bonne protection contre l'érosion, la pose de dalles en pierre sur les côtés est nécessaire.
Le tracé du bisse en lui-même est suffisamment stable
et ne nécessite aucune mesure de protection
particulièr.

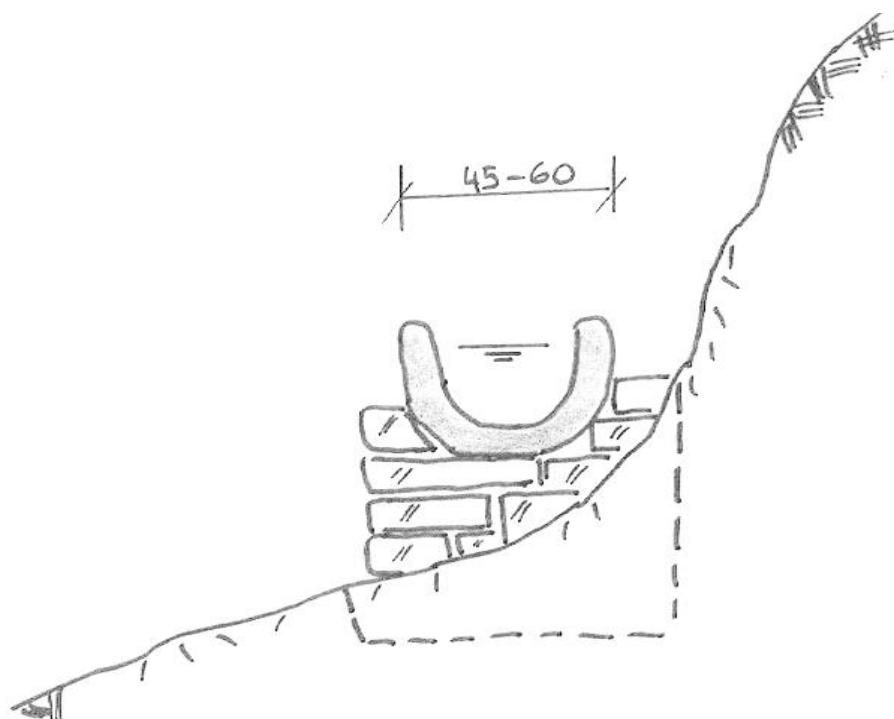
QP : Holzkänel aus Lärchenholz / ohne Splint \varnothing 45-60cm
Coupe: demi-tronc de mélèze évidé, sans aubier \varnothing 45-60 cm

Encastrement des chenaux en bois min. 30-40cm / Etanchéifié au moyen de joints d'étanchéité (Comriband).
Se prête à des débits inférieurs à 50 l/s

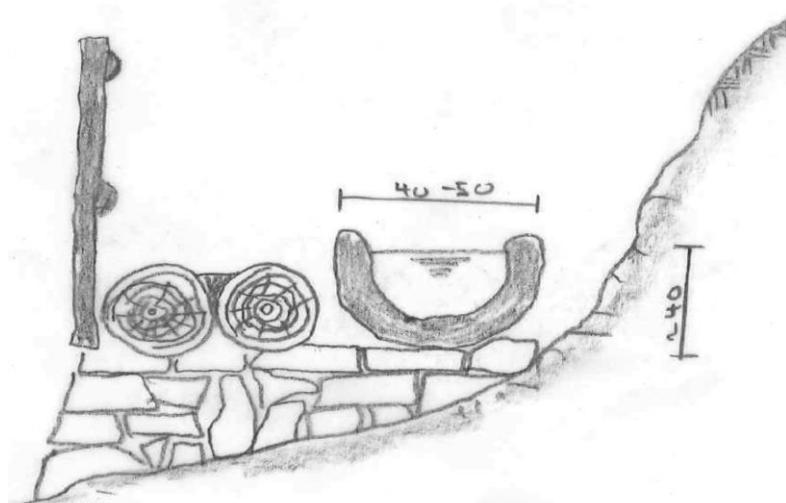
QP: Variante mit Gehweg auf der Seite
Coupe: variante avec chemin sur la côte

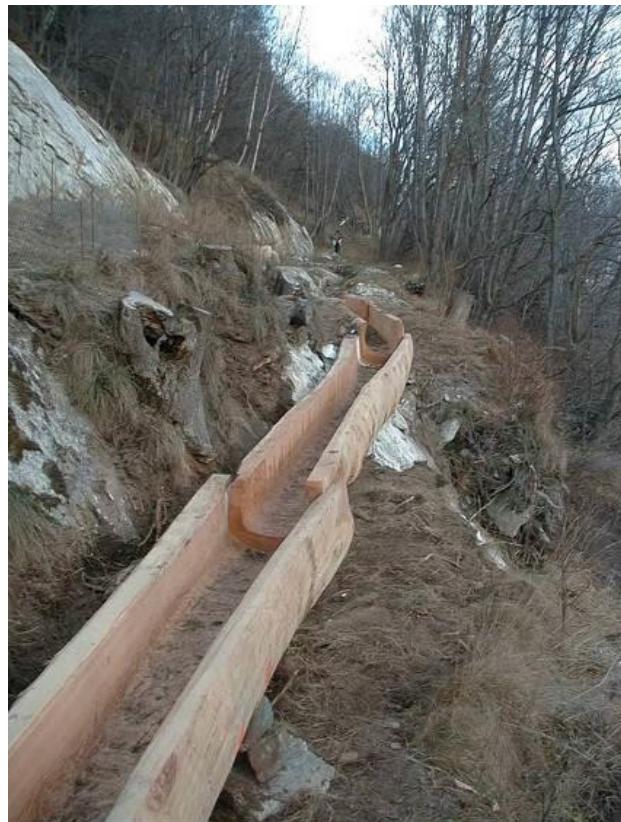
*Photo : Holzkännel / bazot
Badneri -Mund*

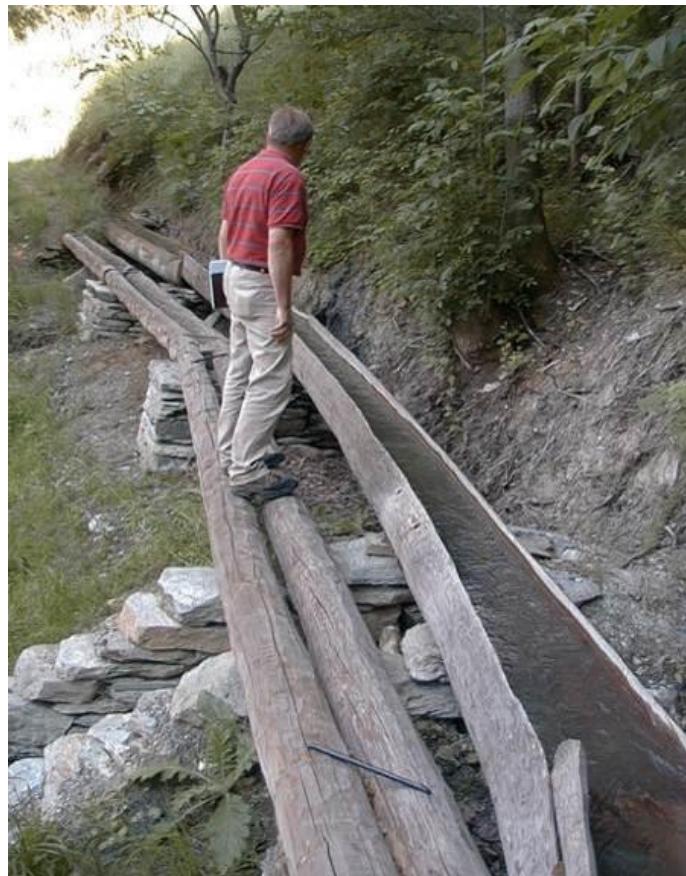
*Photo: Holzkänel auf gemauerten Steinsockel mit Begleitsteg /bazot posés sur des socles en pierres maçonnées, avec passerelle sur le côté
Breitnerti - Visperterminen*

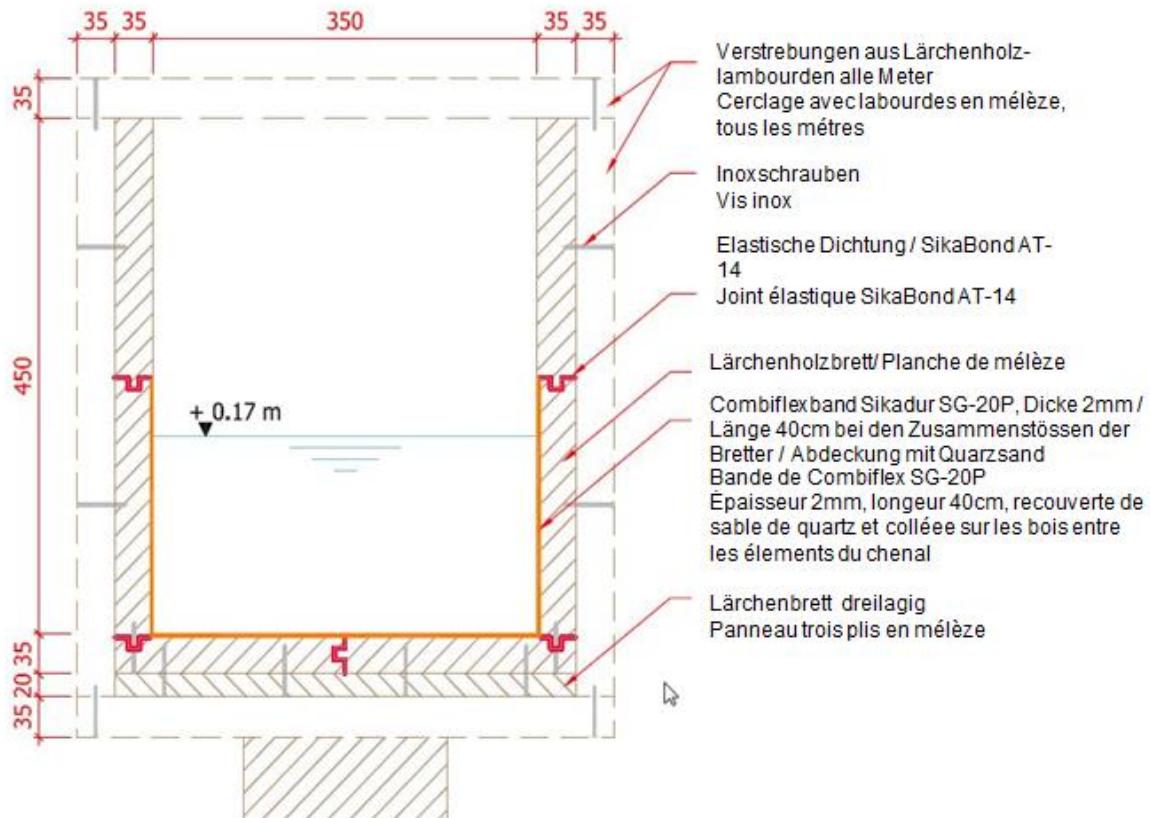
QP : Holzkanal aus Lärchenholz mit Abdichtungsband
 Coupe: canal en mélèze avec joint d'étanchéité (Bureau SILVAPLUS, Martigny)

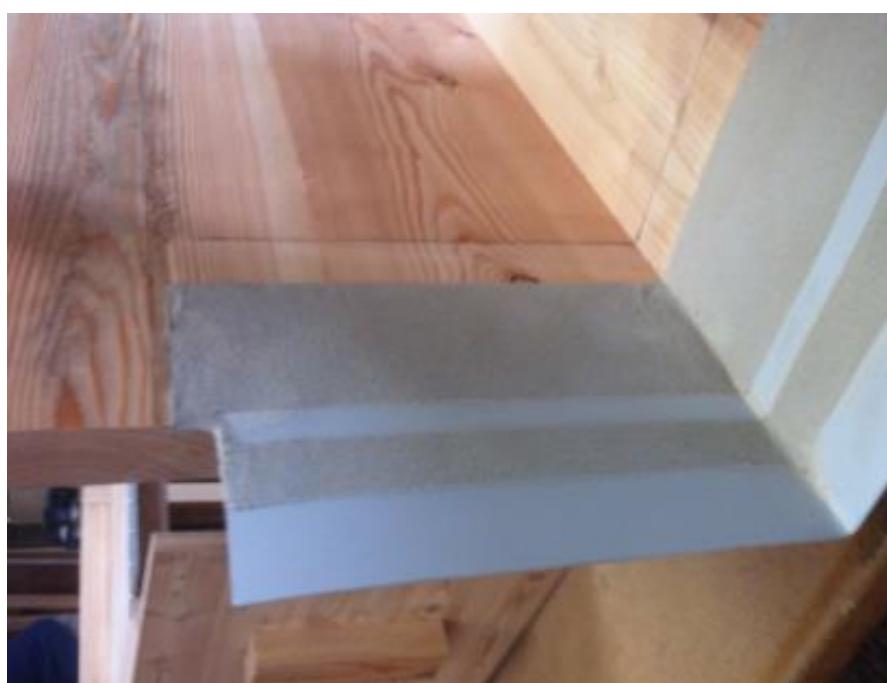
Photo: Holzkanal aus Lerchenholz mit Abdichtungsband
 Canal en mélèze avec joint d'étanchéité
 (Büro SILVAPLUS, Martigny)

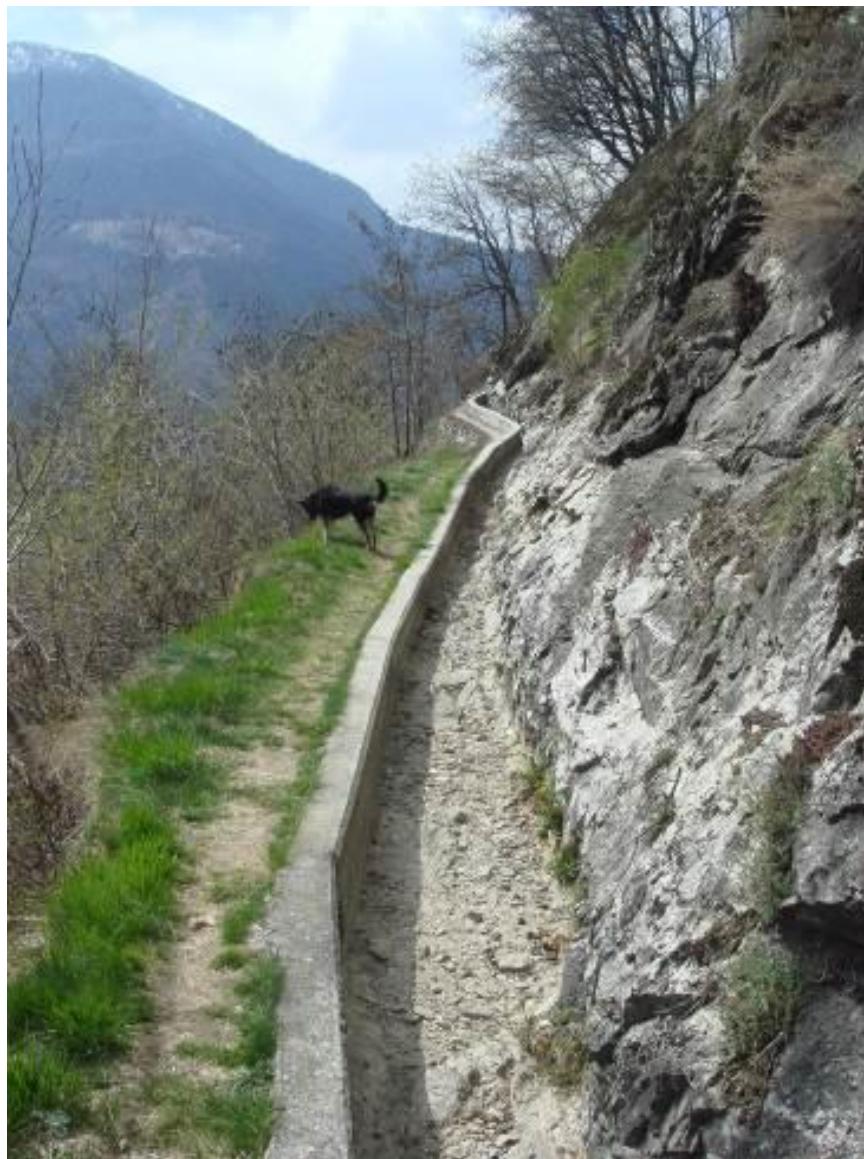
*Photo: einseitiger Betonkanal an Felspartie
Berge bétonnée d'un côté, en face de la berge contre le rocher
Diesteri – Naters*

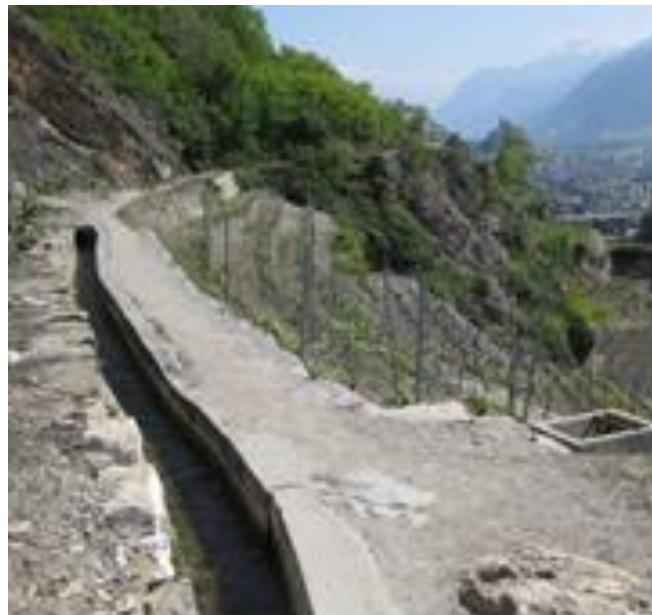
*Photo : einseitiger Betonkanal im Rebberg
Berge bétonnée d'une côté dans le vignoble
Bisse Mont Orge, Sion*

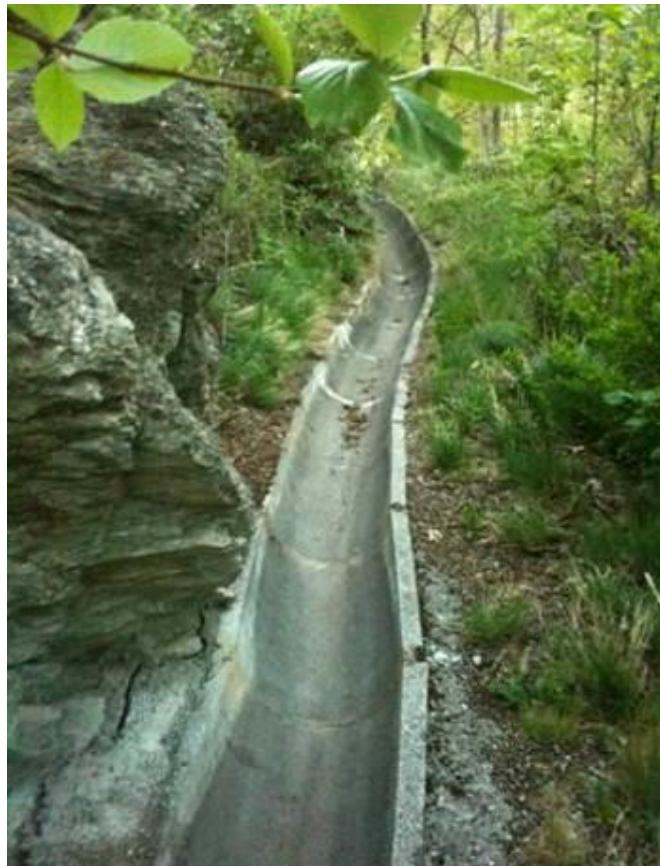
*Photo: Zementhalbschalen / demi tuyau en béton
Laldneri - Lalden*

Problematisch ist die Dichtheit der Verbindungen. Bei untenliegendem angrenzendem Baugebiet sind Bentonitmatten zur Abdichtung zu verwenden. Die Fundation auf Frostsicherheit ist zu kostspielig.

L'étanchéité des joints pose généralement problème. Lorsque des zones à bâtir se situent à proximité, des nattes de bentonite doivent être utilisées pour assurer l'étanchéité. L'enfouissement à la profondeur de gel s'avérerait trop coûteux.

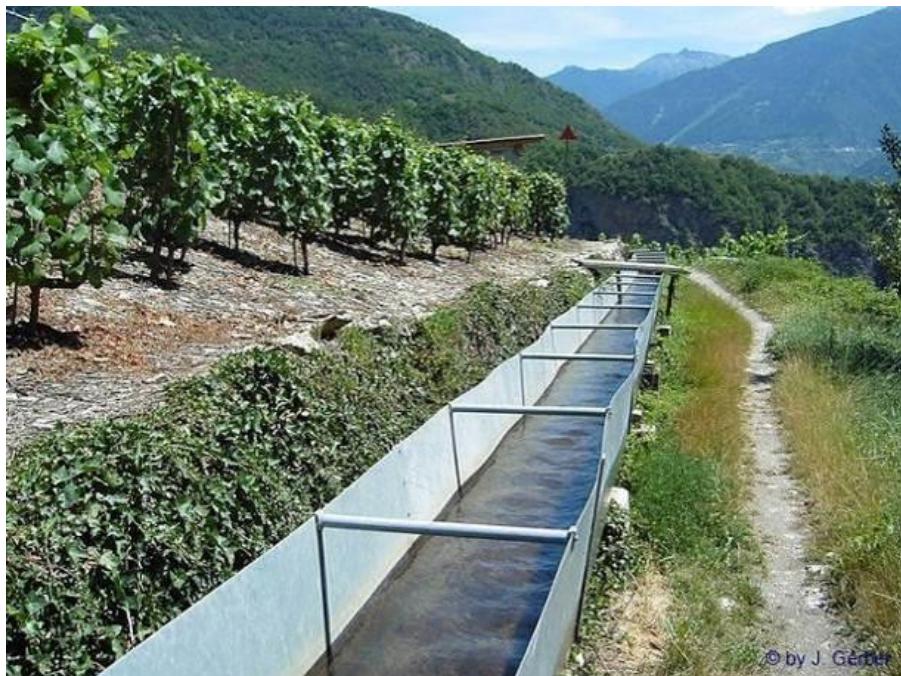
*Photo: Galvanisierter Bleckkanal / chenal en acier galvanisé
Bisse de Clavau – Sion*

Problematisch ist hier der Reflexionseffekt, d.h. die Sichtbarkeit je nach Sonneneinstrahlung.
Galvanisierte Bleche sind möglichst zu meiden. An deren Stelle sind dickere, unbehandelte rostende Stahlbleche zu verwenden, die sich besser in die Landschaft integrieren.

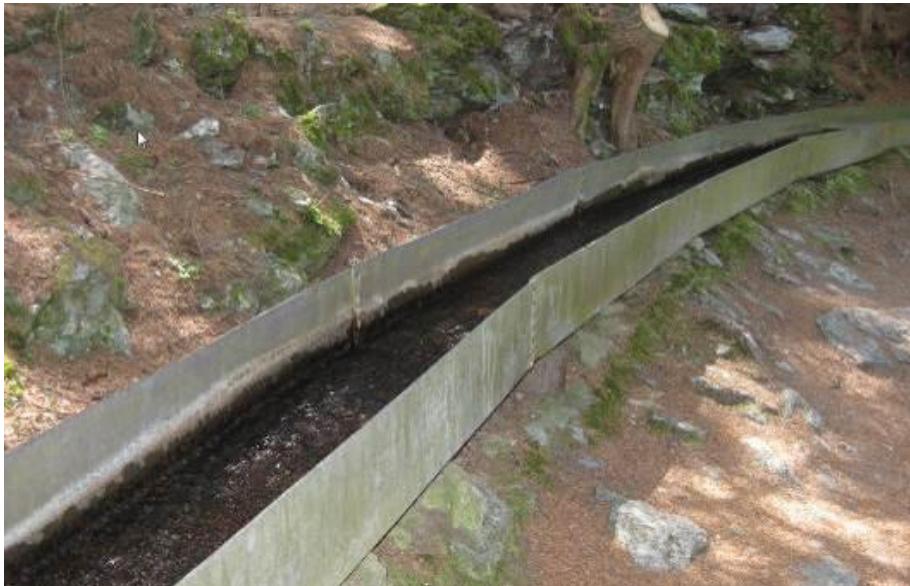
*Photo: Galvanisierter Bleckkanal / chenal en acier galvanisé
Bisse de Vercorin – Chalais*

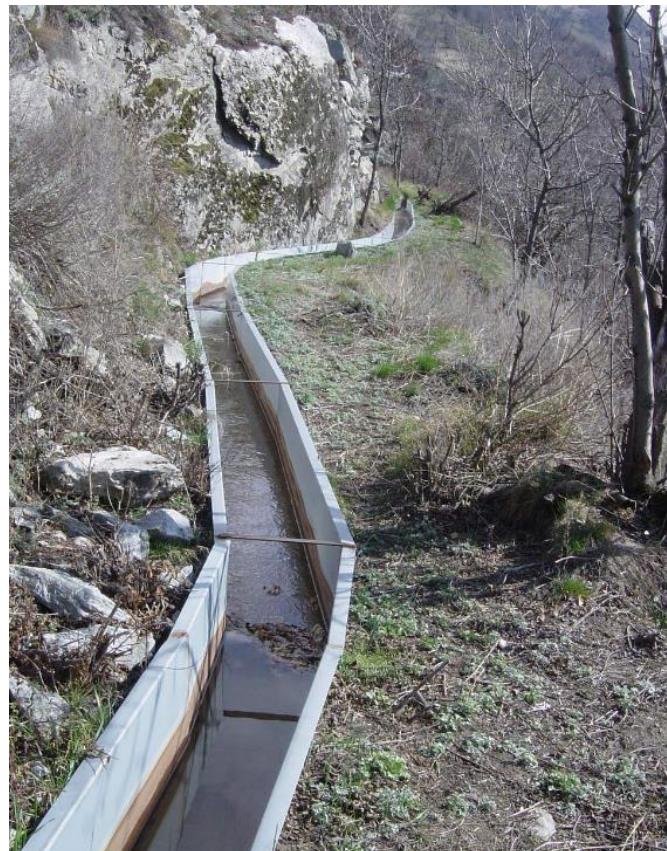
*Photo: Aluminiumkanal / chenal en aluminium
Laldneri – Eggerberg*

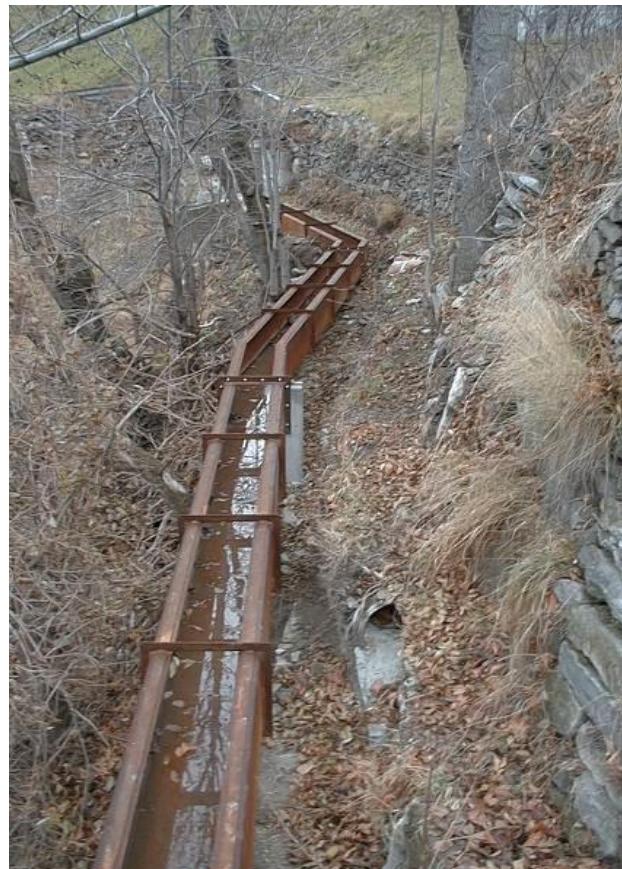
*Photo: unbehandelter Stahlkanal / chenal en acier non traité
Tenneri – Eggerberg*

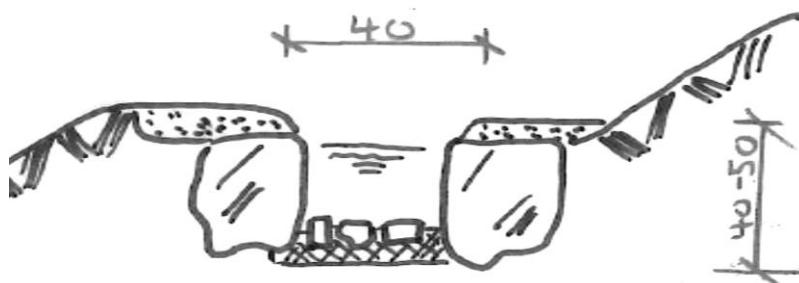
*Sohle einer WL mittels einer Sohlenbikki, welche in Mörtel verlegt wird
Coupe: lit de bisse consolidé avec des pierres (Sohlenbikki), posée sur un lit de mortier*

Das Abdichten einer Wässerwasserleitung mittels einer Sohlenbikki, welche in Mörtel verlegt sein kann, wird vor allem verwendet in Abschnitten, wo die Wässerwasserleitung dicht sein muss um darunterliegende Einrichtungen zu schützen, d.h. zur Verhinderung der Wasserinfiltration (wie Häuser, Wege, Flurstrassen etc.).

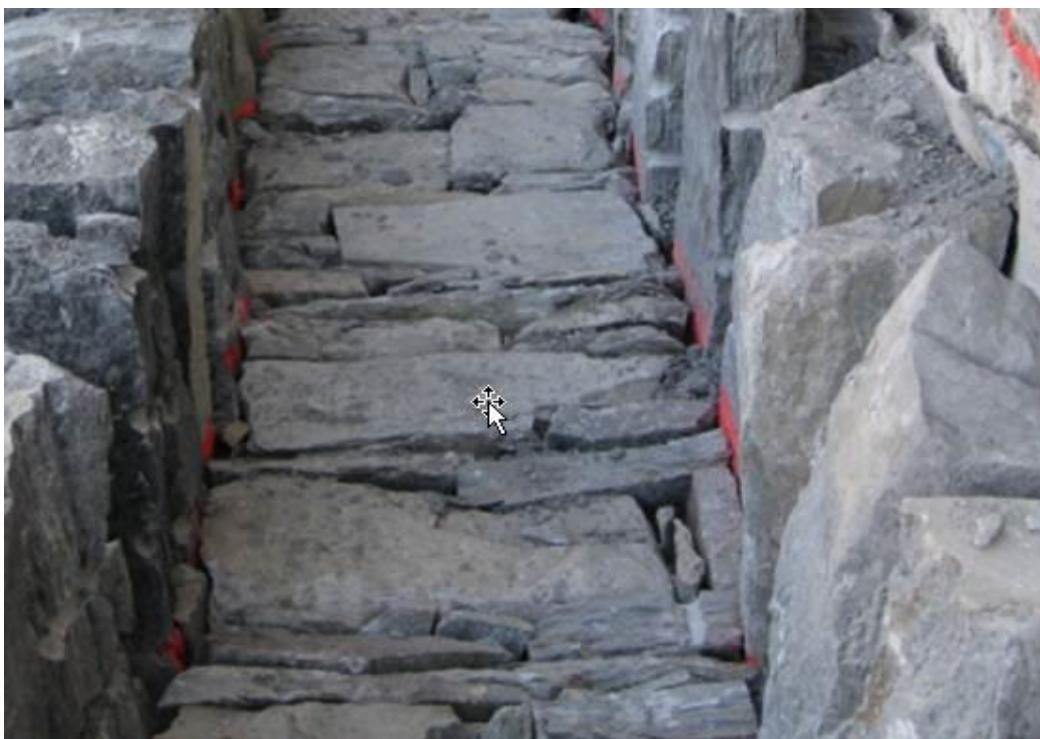
*Photo: Sohlenbikki in Mörtel verlegt / lit de bisse consolidé des pierres (Sohlenbikki), posée sur un lit de mortier
Mittla - Ausserberg*

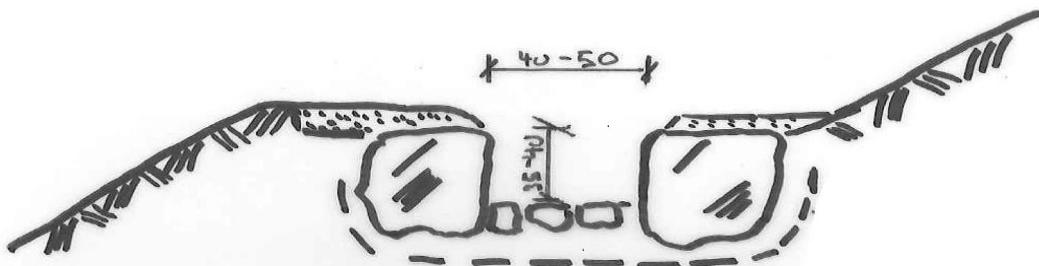
QP: Abdichtung Sohle mit Bentonitmatte / Bentonitmatte nur bis auf 2/3 der WL-Bordes verlegen
 Coupe: étanchéité avec une natte de bentonite; la natte ne doit remonter que sur une hauteur de 2/3 des berges

- Bentonitmatte = mineralische Abdichtung
- Vollflächig vernadelte, faserarmierte Bentonitmatte: Trägergewebe –Na-Bentonitpulver – Deckflies
- Vollflächig mit Na-Bentonit gefülltes Deckflies
- Selbstheilend bei leichten Löchern oder Verletzungen
- Wurzelbeständig
- Die Bentonitmatte sollte min. 20-30 cm als Schutz vor Rissen mit Material oder mit Steinplatten überdeckt werden.

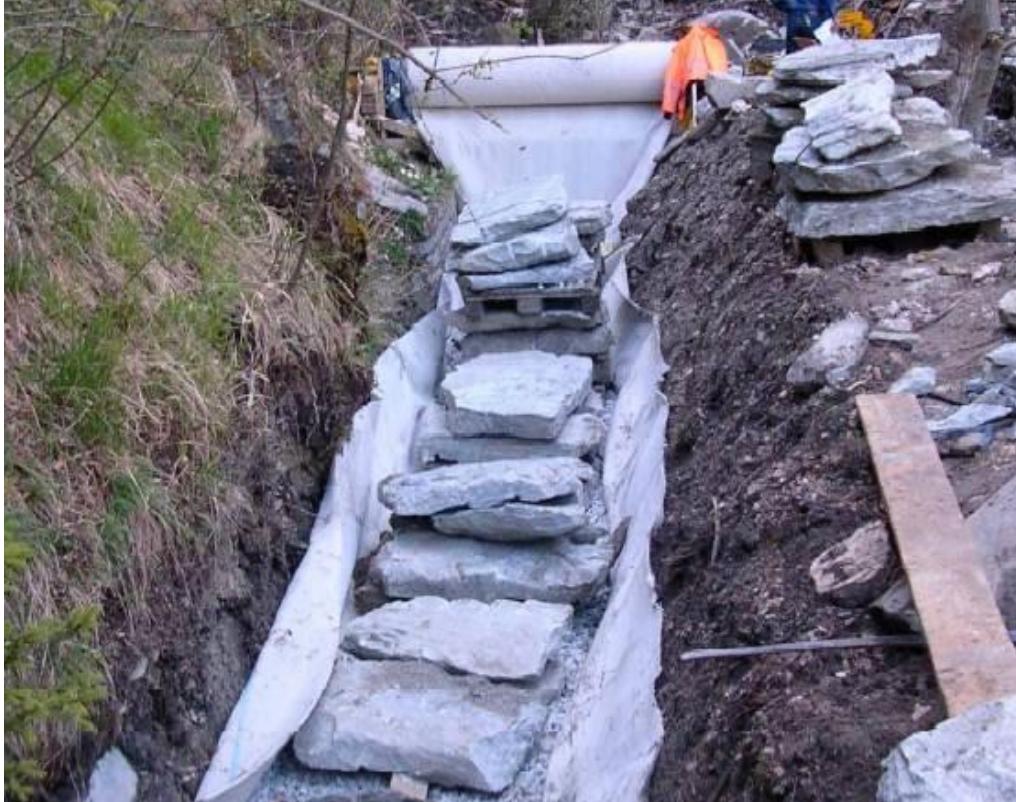
Photo: Einbau einer Bentonitmatte / pose d'une natte de bentonite

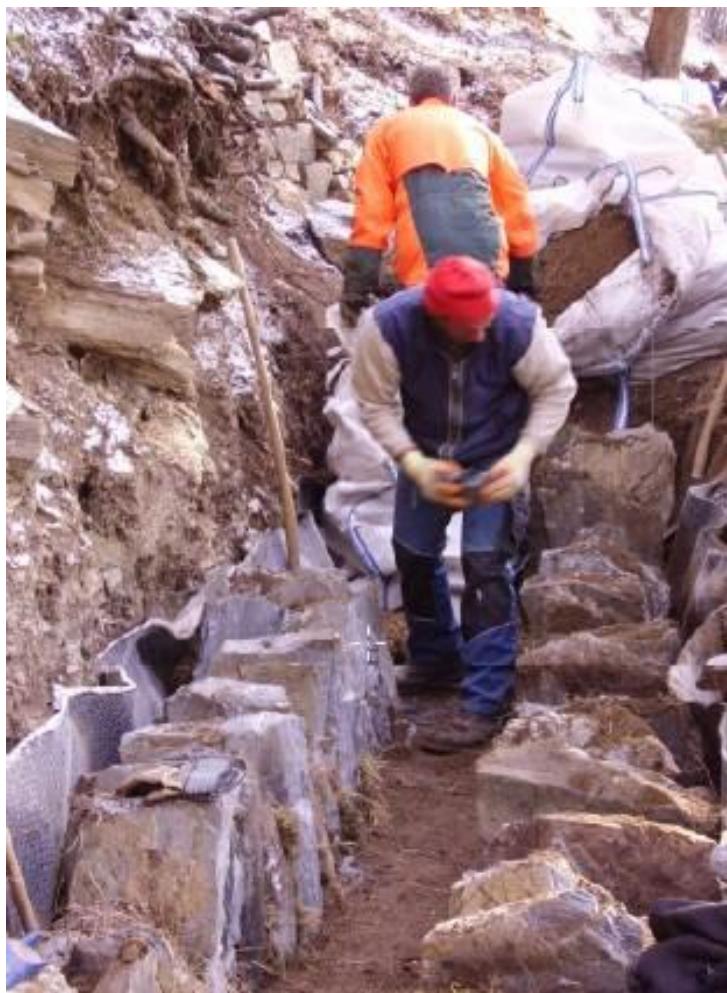
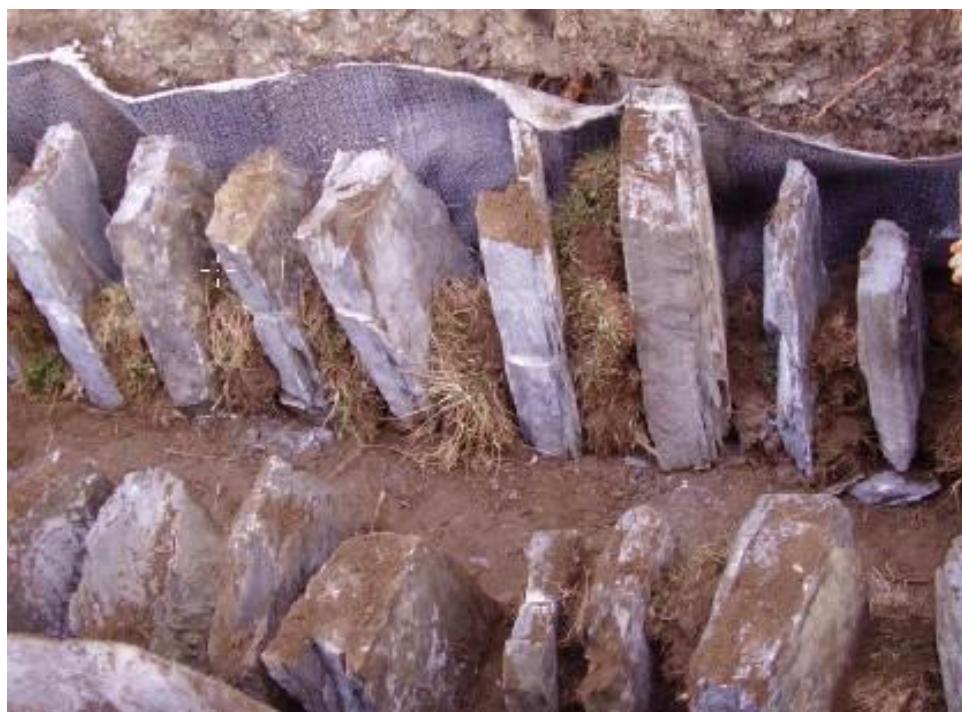
Photo: Einbau einer Bentonitmatte mit Tretschnabben/ pose d'une natte de bentonite avec consolidation des berges des deux côtes (Tretschnord)
Manera – Raron (photo F. Pfammatter)
