RICHTLINIE

Sanierung von Wässerwasserleitungen/Suonen und periodischer Unterhalt (PWI)

DIRECTIVE

Assainissement de bisses et remise en état périodique (REP)

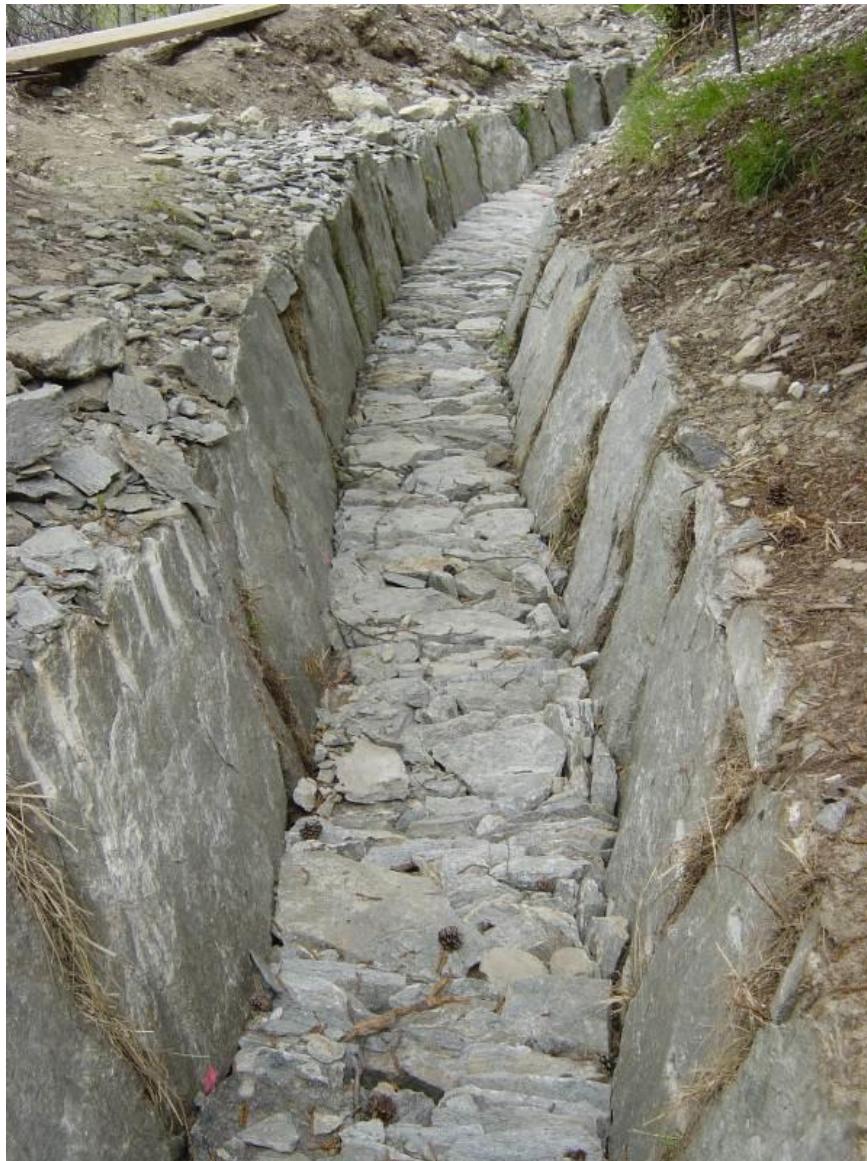
*Photo: Bentonitmatte mit seitlichen Stellplatten und einer Sohlenbikki überdeckt / Abdichtung der WL infolge eines darunterliegenden Quellschutzgebietes /
Natte de bentonite avec des berges par des dalles irrégulières et consolidation du lit avec des pierres (Sohlenbikki) étanchéité du bisse nécessaire à cause d'une zone de protection de source en aval
Gorperi - Eggerberg*

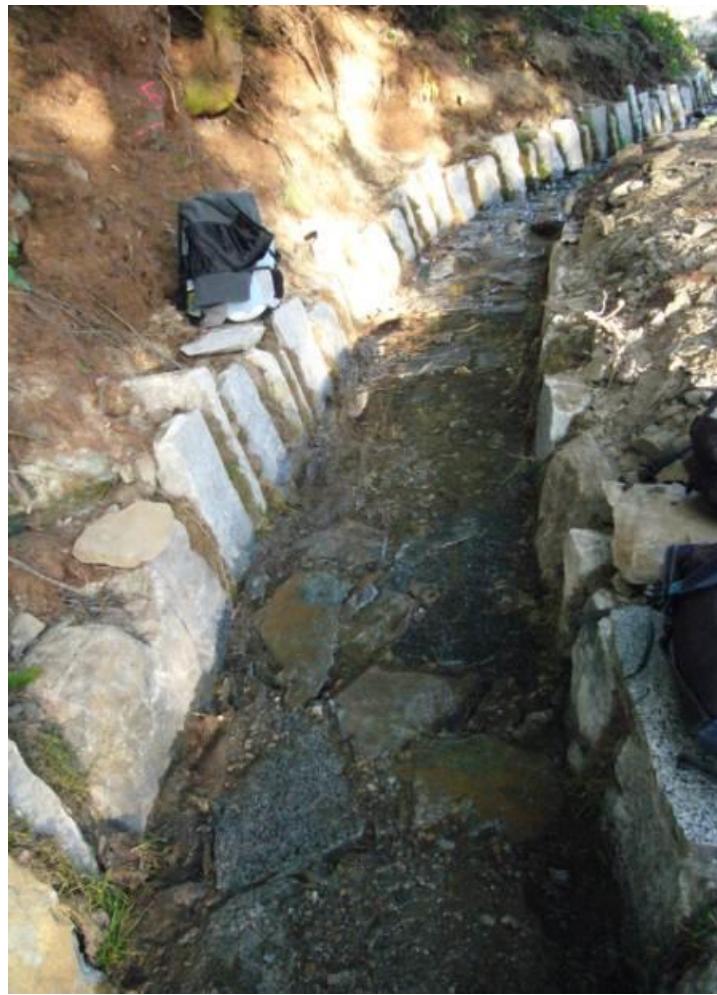
*Photo: Stellplatten und Sohlenabdeckung zum Schutz der Bentonitmatte
Dalles latérales et pierre dans le lit, recouvrant la natte de bentonite
alte Suon – Eischoll*

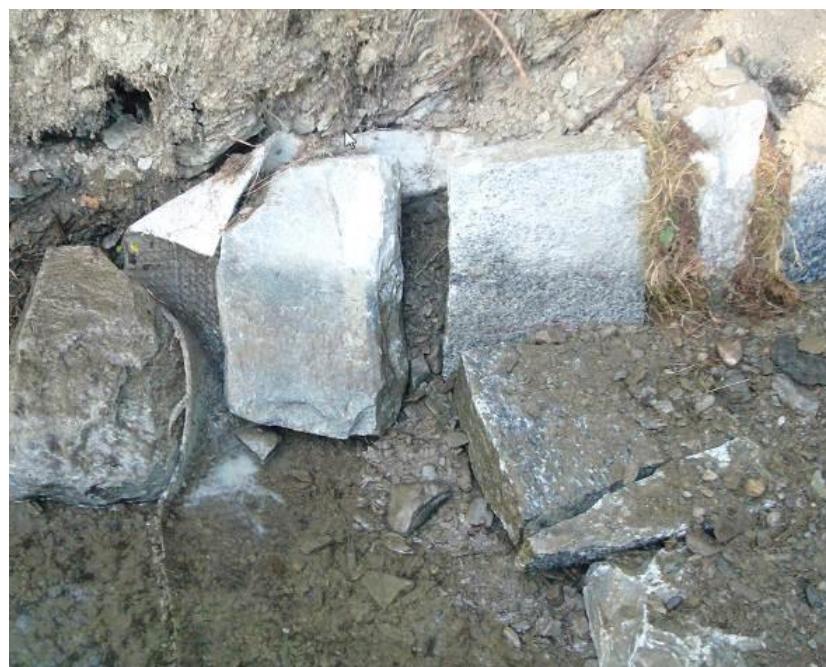
*Photo: Detail Einbau und Abdeckung Bentonitmatte
Détail constructif de recouvrement de la natte de bentonite
alte Suon Eischoll*

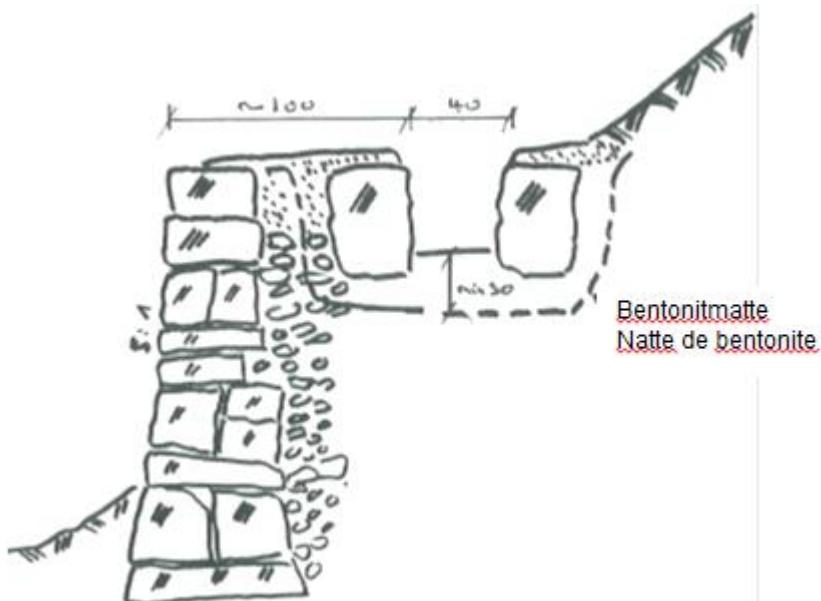
Skizze: WL hinter einer Stützmauer / Coupe: bisse à l'arrière d'un mur de soutènement

Eine WL hinter oder vor einer Trockensteinmauer muss mit einer Bentonitmatte abgedichtet werden zur Verhinderung eines Grundbruchs.

Lorsque l'étanchéité d'une conduite d'eau se situant à l'arrière ou à l'avant d'un mur en pierres sèches doit être assurée, la pose d'une natte en bentonite est nécessaire pour éviter que le sol ne s'affaisse.

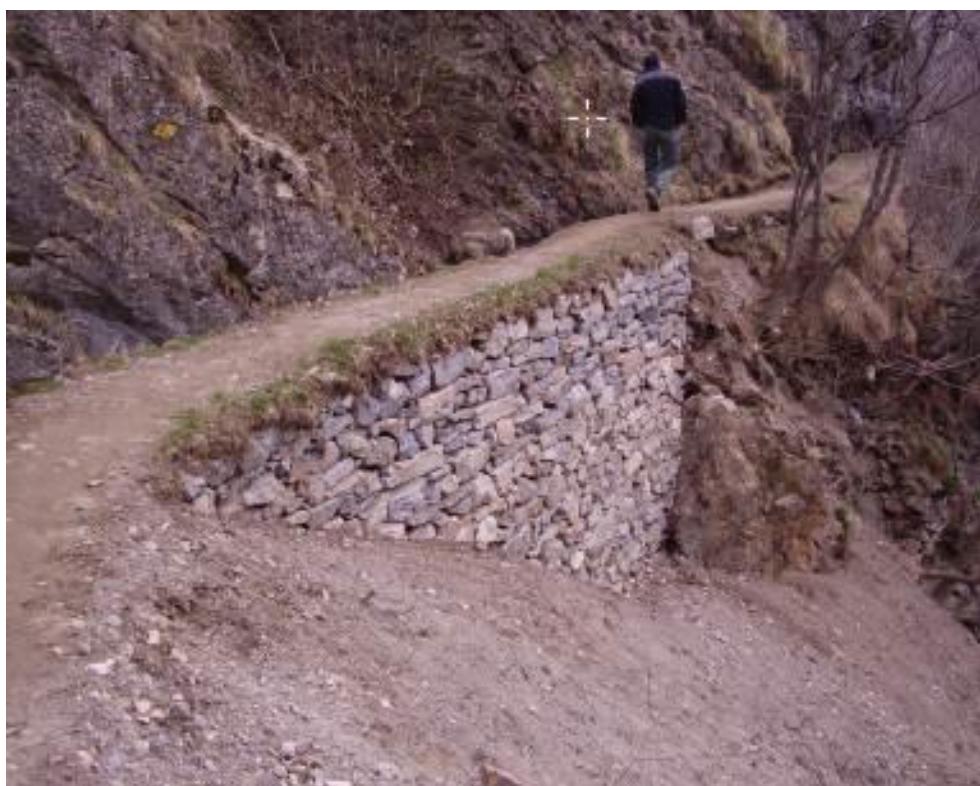
Photo: Trockenmauer vor einer WL / bisse à l'arrière d'un mur de soutènement en pierres sèches
Manera - Raron (Foto F. Pfammatter)

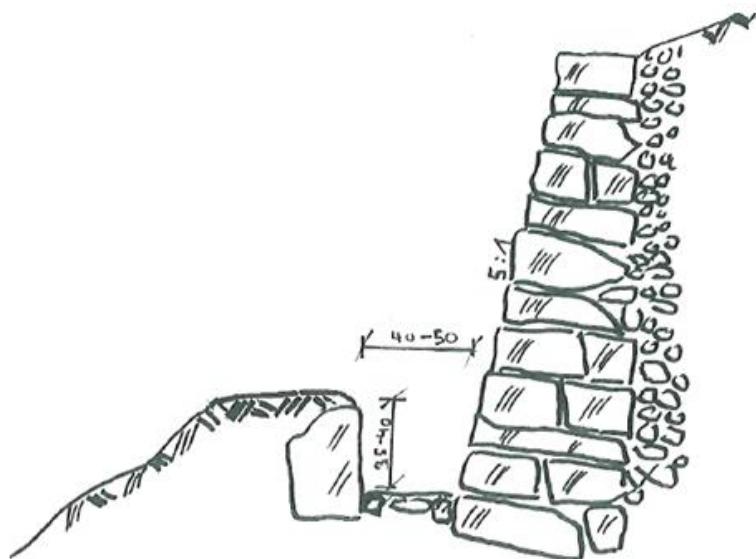
WL vor einer Stützmauer / bisse au pied d'un mur de soutènement en pierres sèches

Bruchsteinmauer ist bis auf die Höhe des Wassers zu vermorteln / les pierres de mur doivent être jointoyées au mortier jusqu'à la hauteur du niveau d'eau

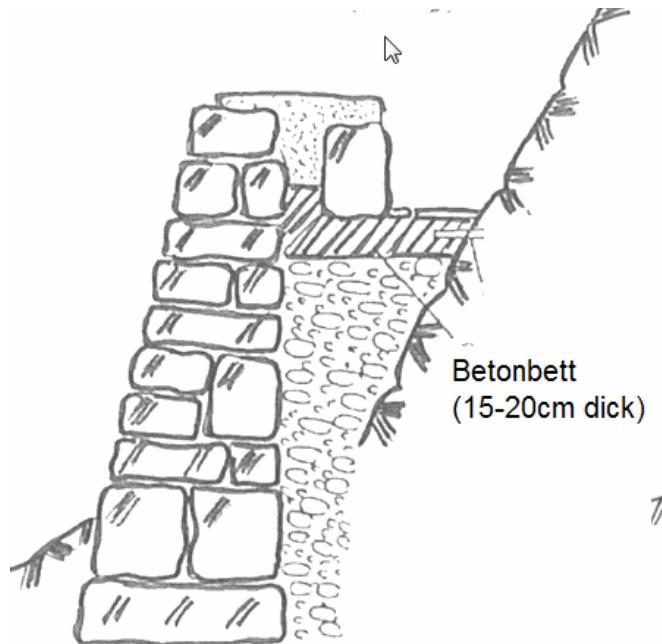
*Skizze: WL hinter einer Stützmauer entlang eines Felsens mit Betonbett
Coupe: bisse à l'arrière d'un mur de soutènement, le long d'un rocher avec un lit de béton (épaisseur 15-20cm)*

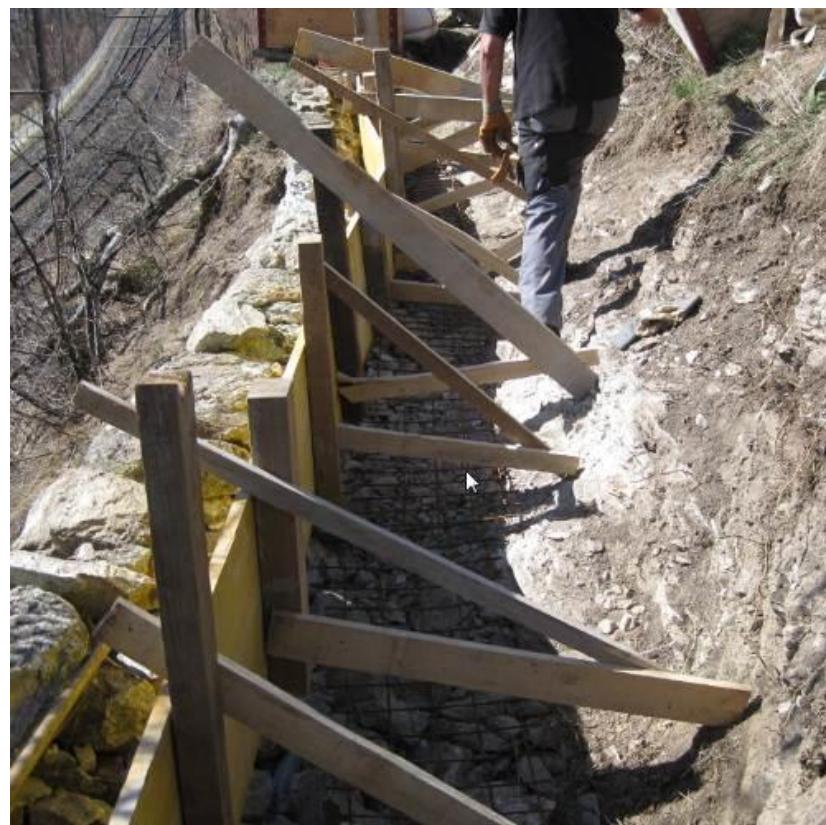
Photo: Betonbett entlang des Felsens / lit en béton allongé de rocher
Laldneri - Lalden

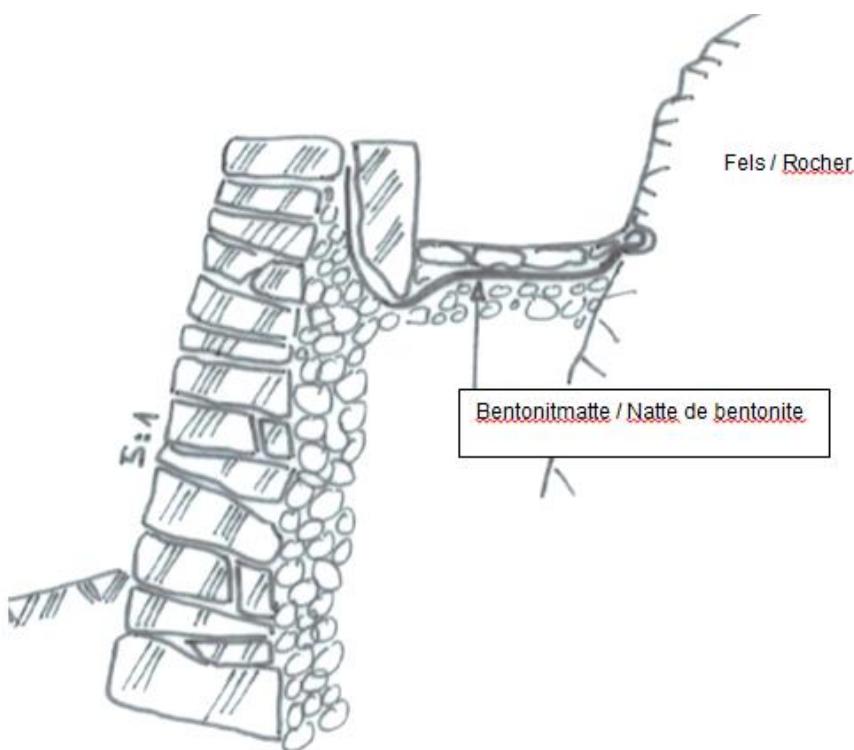
Skizze: WL hinter einer Stützmauer entlang eines Felsens mit einer Bentonitmatte
Coupe: bisse à l'arrière d'un mur de soutènement, de long d'un rocher avec une natte de bentonite

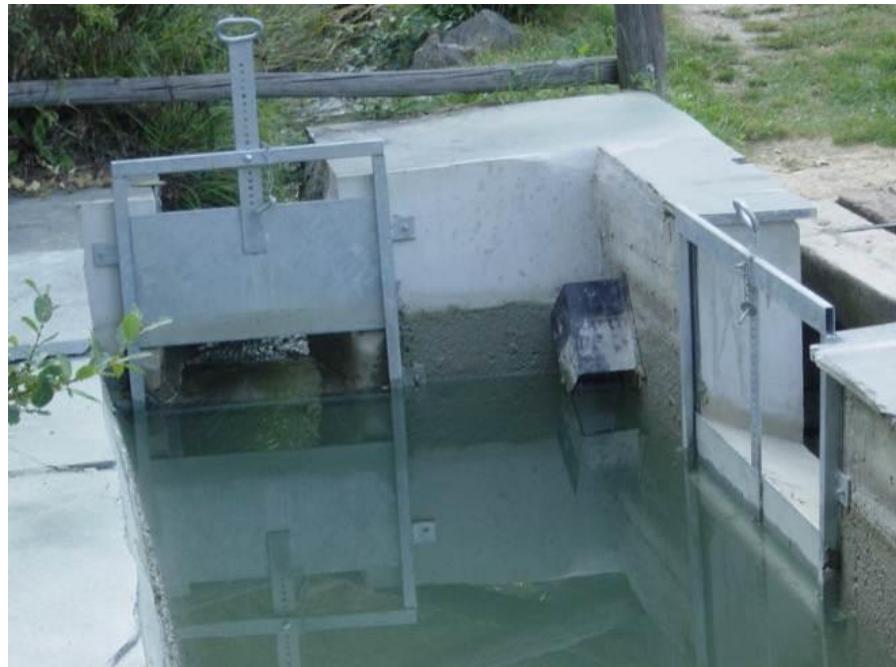
*Photo: Verteilschacht mit Mengenbegrenzung / chambre de répartition avec limiteurs de débit
Gorperi - Eggerberg*

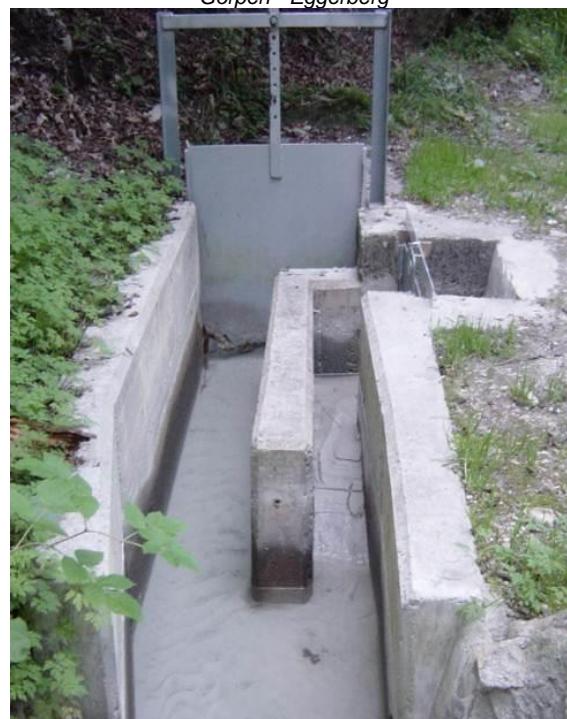
*Photo: Wasserverteilschacht (Verteilung der Wassermenge 1/3 und 2/3) chambre de répartition (1/3 et 2/3)
Gorperi - Eggerberg*

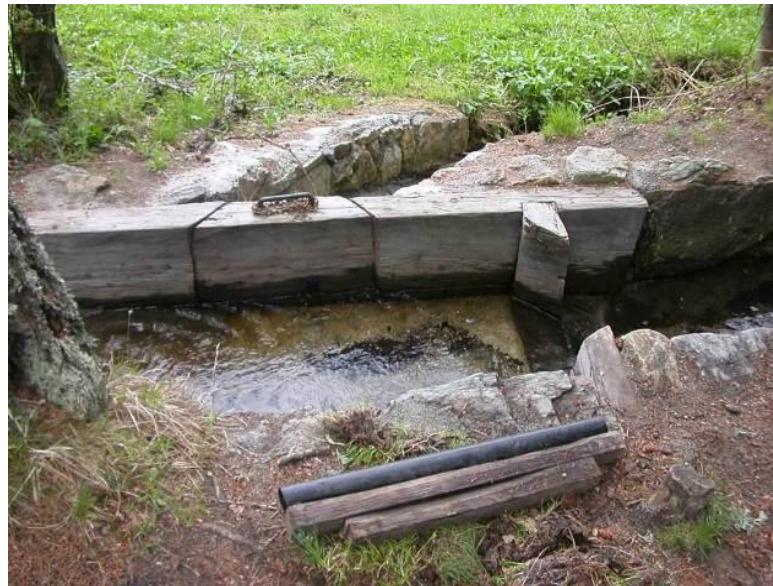
*Photo: Abschalte aus Lärchenholz / chambre de répartition en mélèze
Breitnert - Visperterminen*

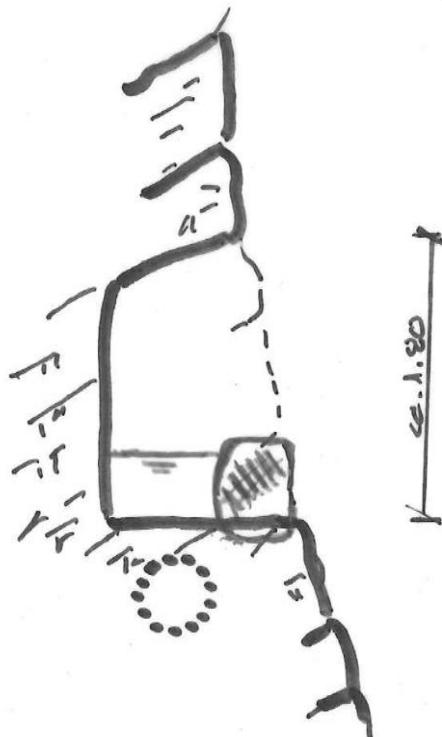
Skizze: Halbgalerie mit Tretschbord / Verrohrung

Coupe: demi galerie avec consolidation de la berge droite avec des pierres (Tretschbord) / mise sous tuyau

L'acheminement de l'eau peut se faire soit par la construction d'un Tretschbord, soit par la mise sous tuyaux du tronçon.

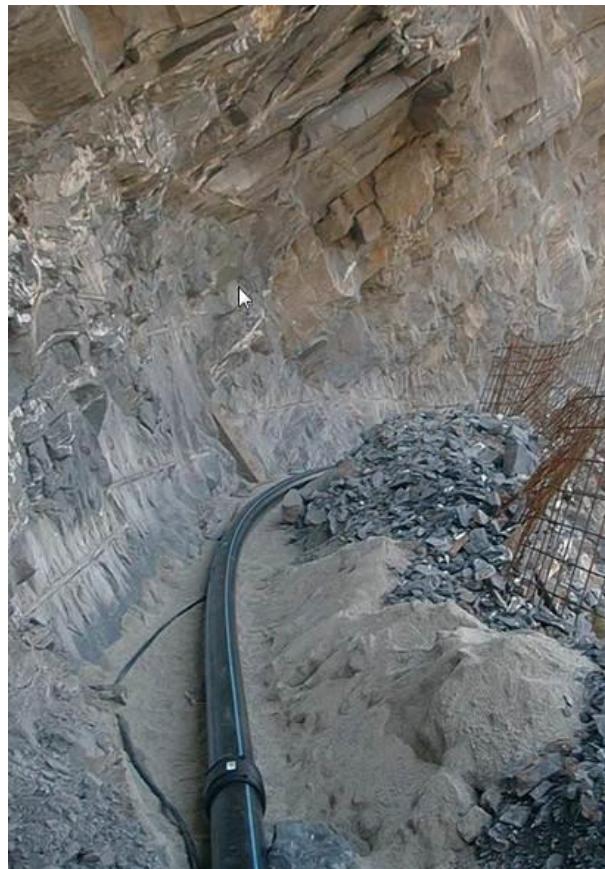
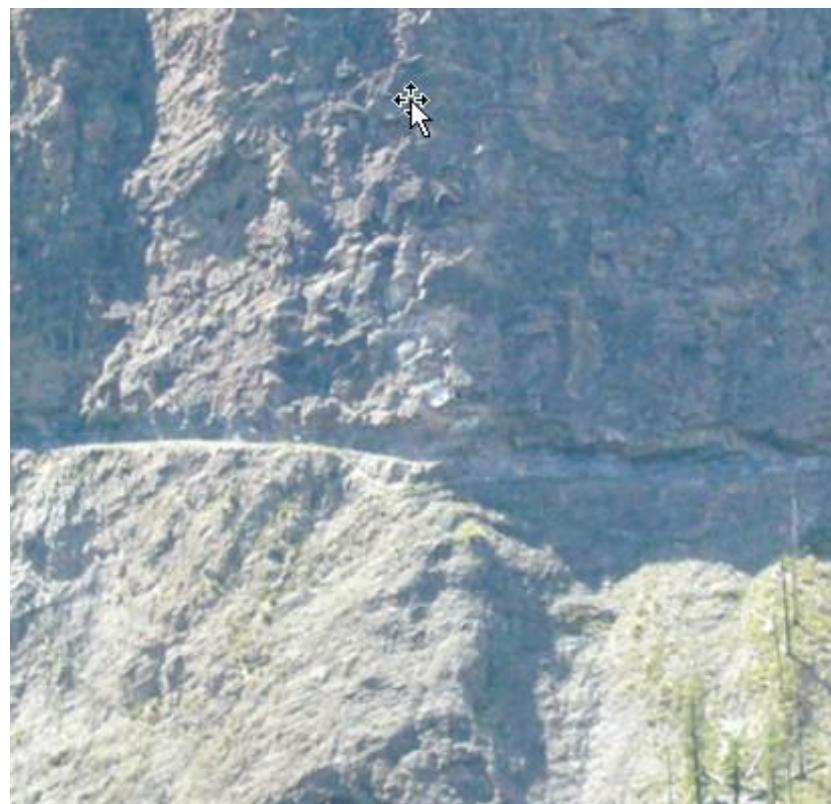
Photo: Halbgalerie / demi-galerie
Rohrbergeri - Brig

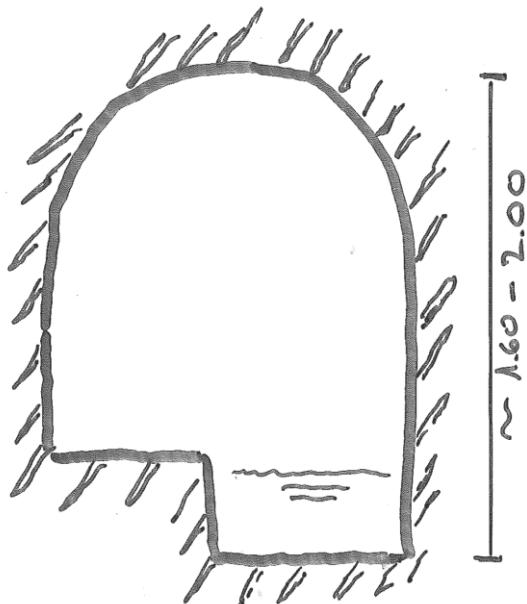
Skizze: Tunnelquerschnitt / Coupe: Tunnel

La construction de galeries en tunnel permet de contourner des zones de glissement de terrain ou des endroits escarpés.
En règle générale, un sentier doit être aménagé à l'intérieur de la galerie, en tunnel, pour permettre un accès tout temps.

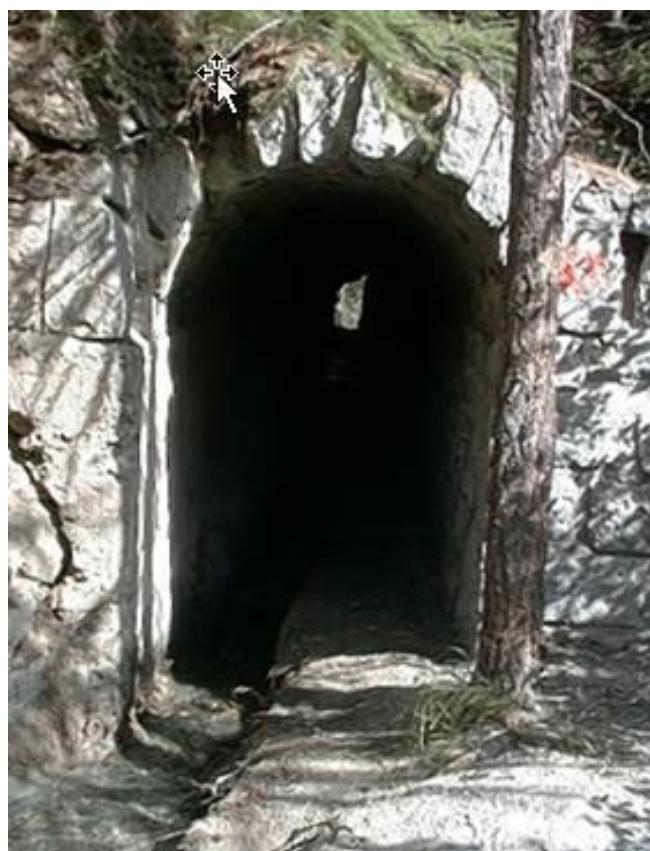
*Photo : Tunnel
Niwwa - Täsch*

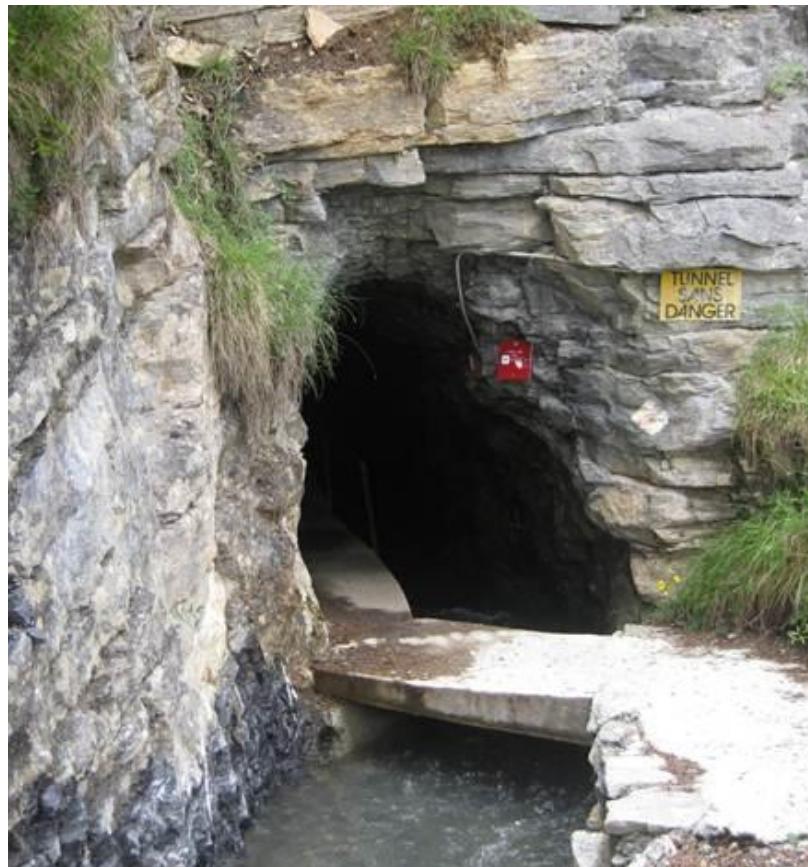
*Photo: Tunnel
Grand bisse d'Ayent - Ayent*

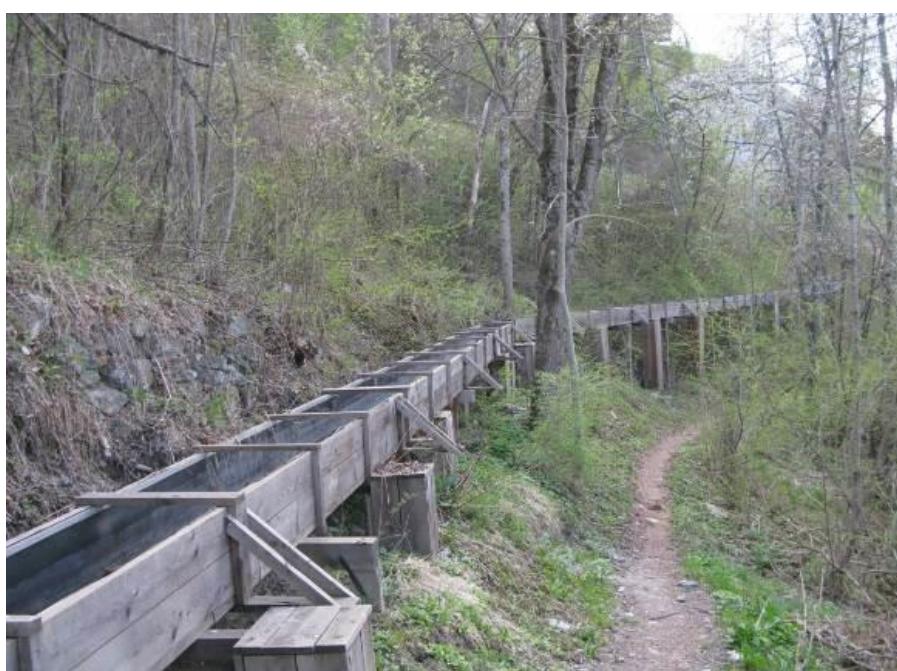
*Photo : Justierbare Kanäle / chenaux ajustables
Bisse de Salin - Sion*

De zones plus petites de glissement peuvent être traversées par des constructions réglables en hauteur.

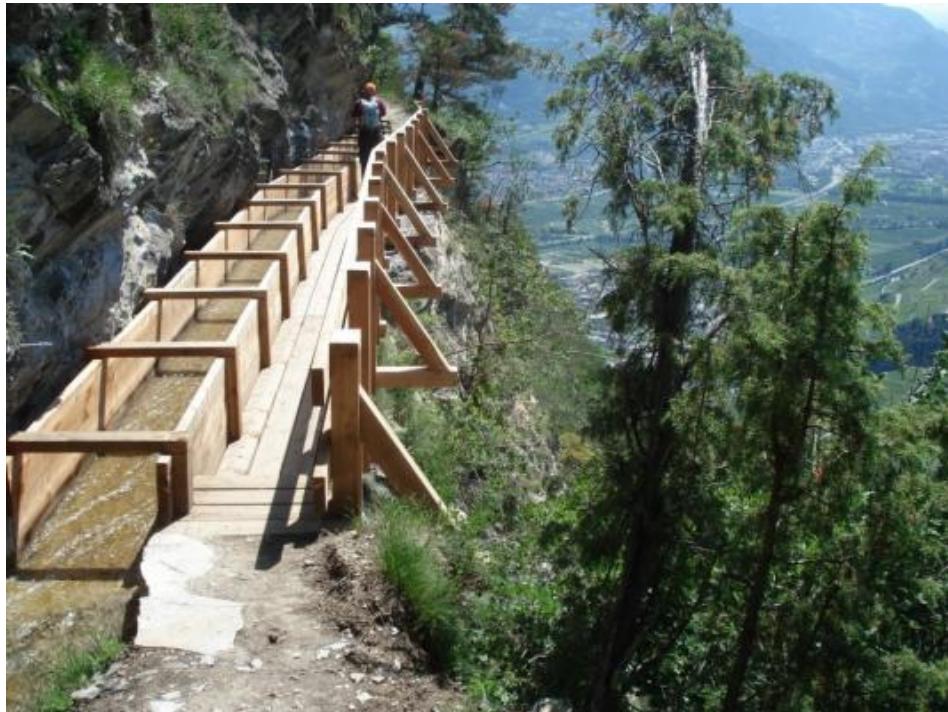
*Photo: Holzsteg mit Holzkanal / chenal et passerelle en bois
Grand bisse de Lens - Lens*

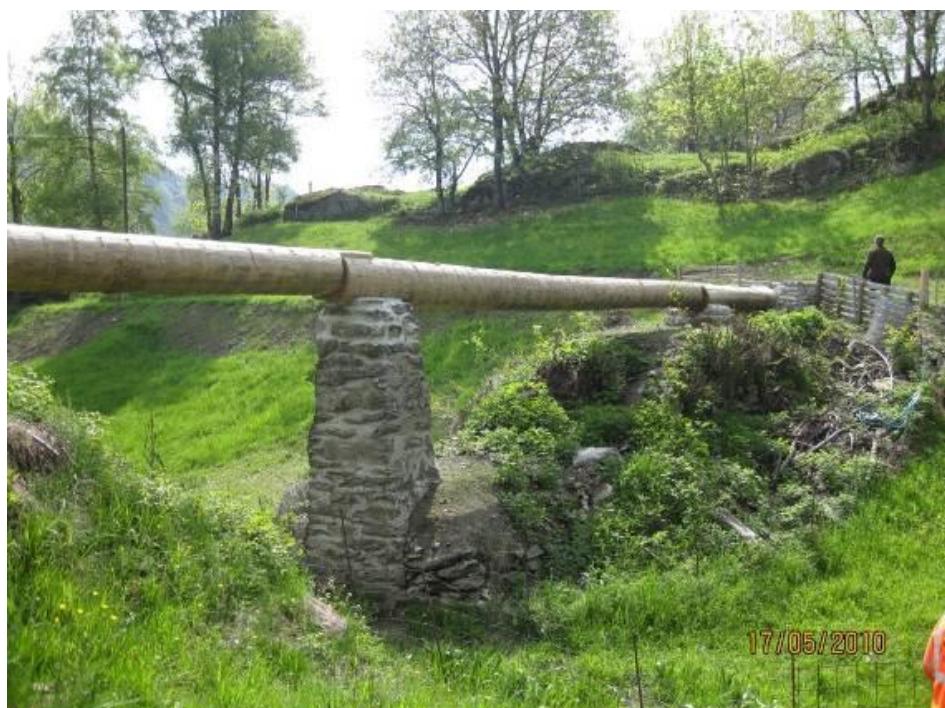
*Photo: Holzkännel auf gemauertem Steinsockel / bazot posé sur des socles en pierre maçonnées
Untere Bitscheri - Naters*

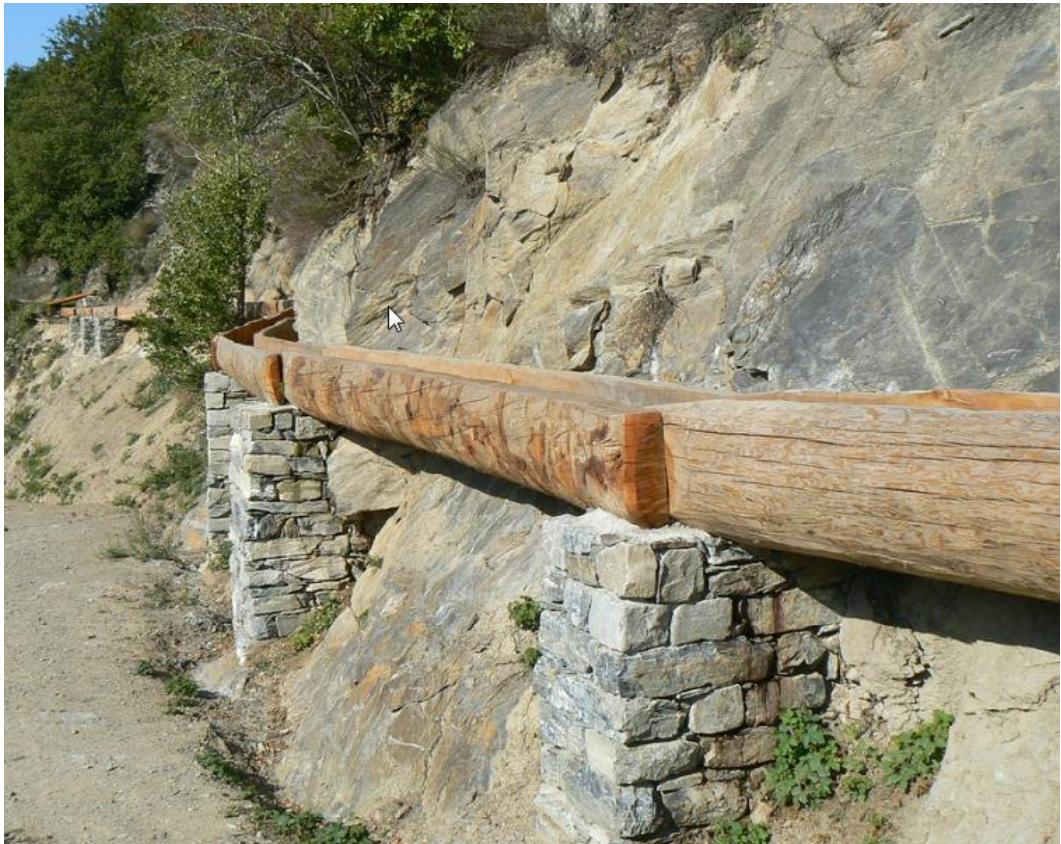
*Photo: Holzkänel auf gemauerten Steinsockeln/ bazot posé sur des socles en pierre maçonnées
Obers Wasserleitji -Gampel*

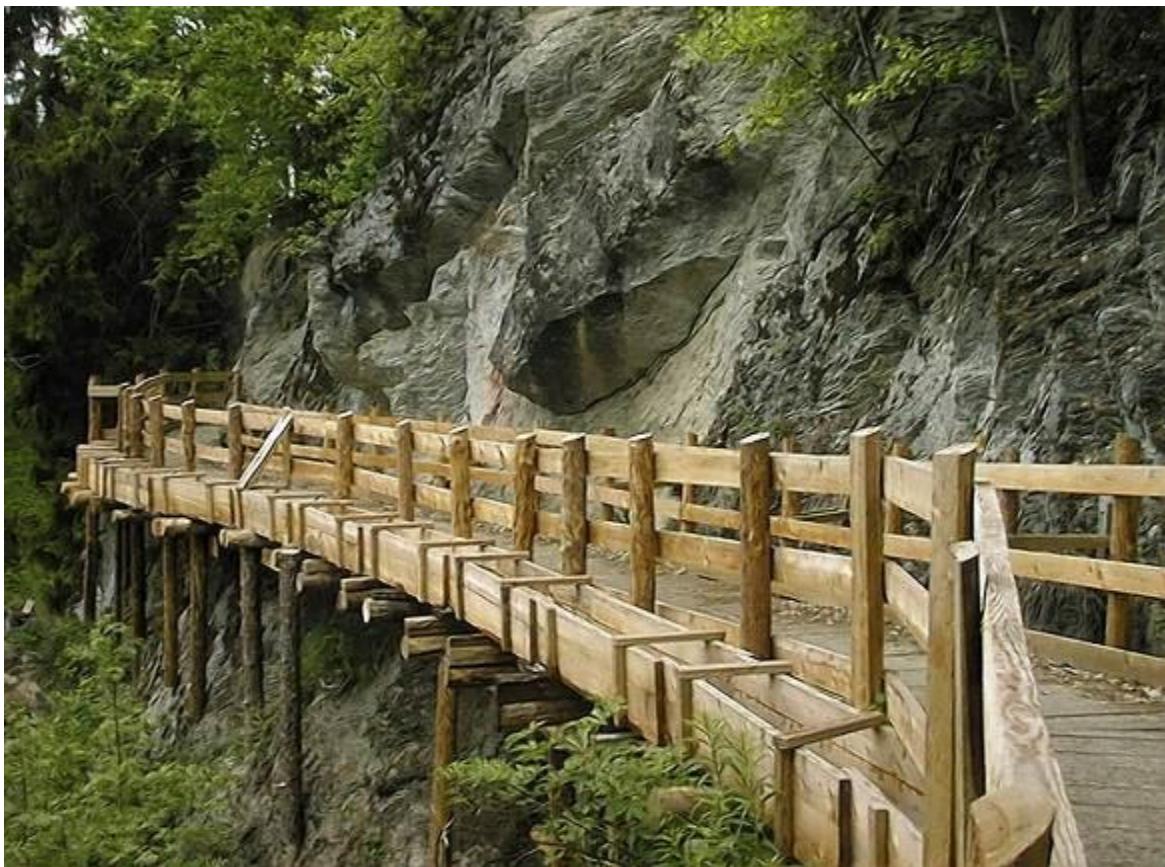
*Photo: Holzsteg und Holzkanal entlang eines Felsens / chenal et passerelle en bois de long d'un rocher
Bisse de Vercorin - Chalais*

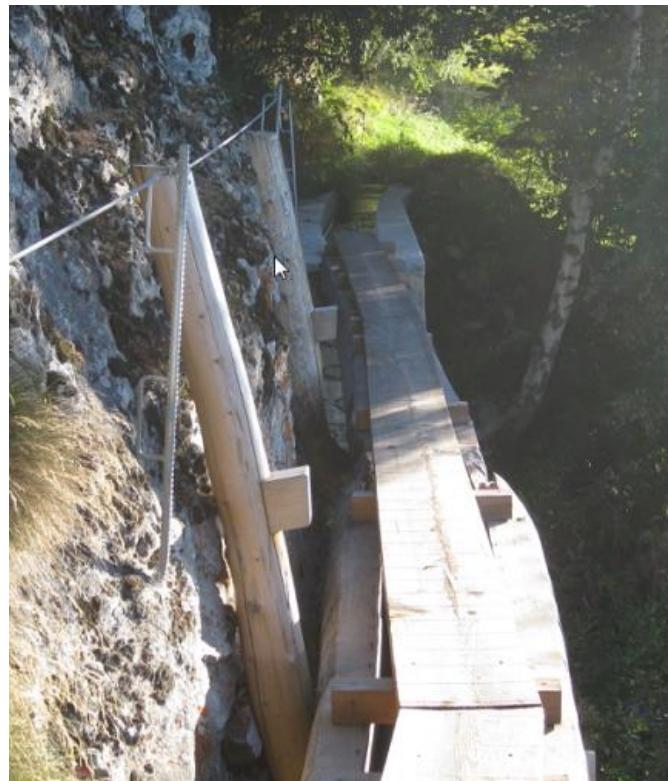
Photo: Holzkännel entlang von Felsen mit Befestigung mittels Holzkrapfen / chenal et passerelle en bois le long d'un rocher fixés à l'aide de poutres en bois (boutsets)
Wyssa Mund

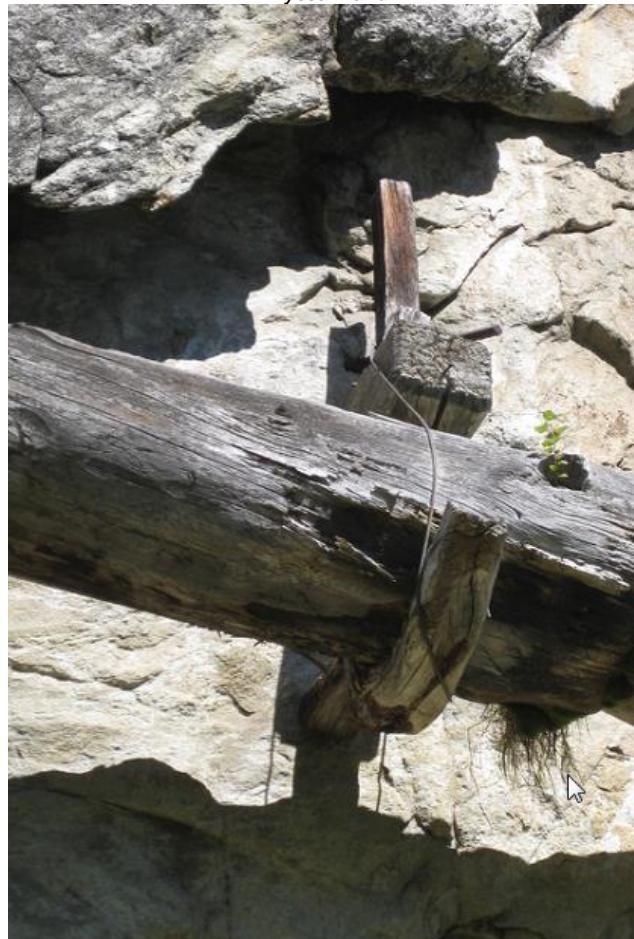
Photo: Holzkännel entlang von Felsen mit Befestigung mittels Holzkrapfen / chenal en bois le long d'un rocher fixés à l'aide de poutres en bois (boutsets)
Niwa- Mund

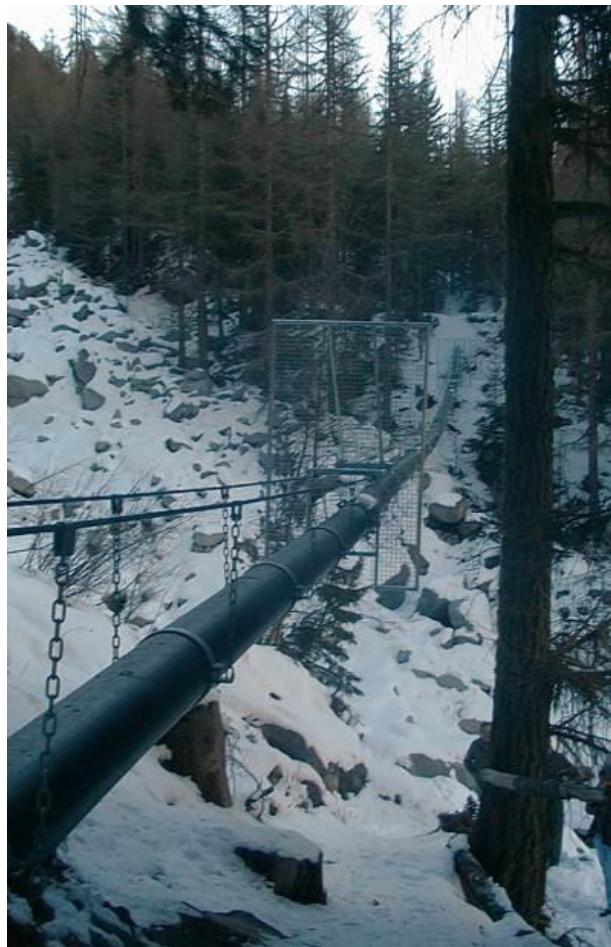
*Photo: Rohrbrücke mit aufgehängtem PE-Rohr / tuyau PE suspendu
Chilcheri- Grächen*

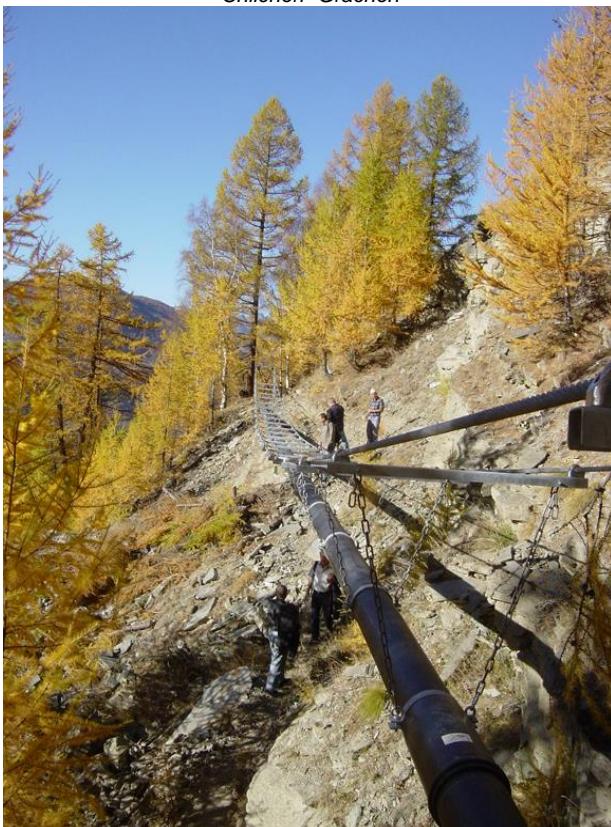
*Photo: Rohrbrücke mit aufgehängtem PE-Rohr / tuyau PE suspendu
Oberriederi - Staldenried*

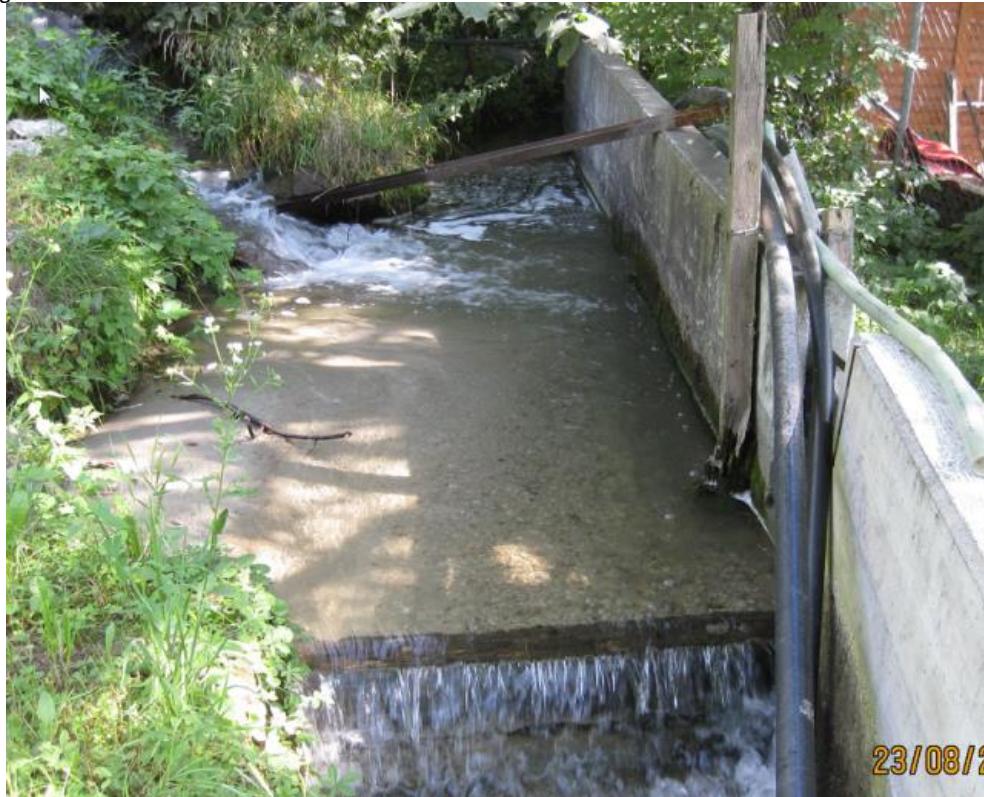
Photo : Rückführung / décharge
Dorferi in Dorfkanal, Naters

Réacheminement inoffensif de l'eau dans le déversoir (torrent, canal, etc.)
Il est important de prêter attention à l'effet de l'érosion pendant le réacheminement.
