EINE LÖSUNG FÜR EIN 1500 JAHRE ALTES PROBLEM

Erste schriftliche Zeugnisse für Rhonehochwasser gehen bis auf das 6. Jahrhundert zurück. Schon seit 1500 Jahren fürchten Walliserinnen und Walliser also die Fluten des Flusses und suchen nach einer dauerhaften Lösung, um sich vor ihnen zu schützen. Das ist die Mission der 3. Rhonekorrektur, die ausserdem auch den Aspekten Natur und Landschaft sowie Freizeit und Erholung Rechnung trägt.

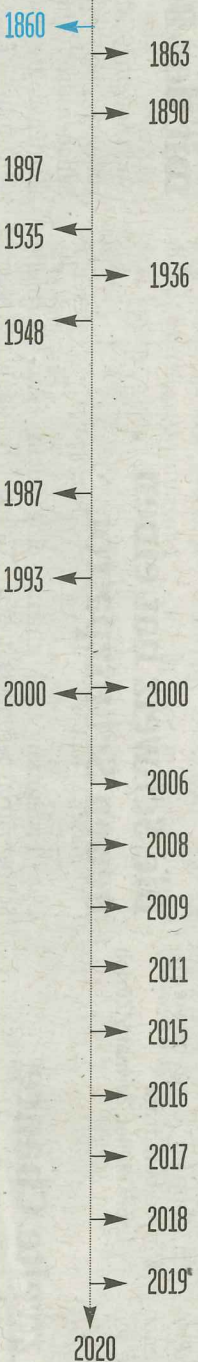
Die Hochwasser und Bauphasen, welche die Eckdaten der Geschichte der Rhone im Wallis bilden.

BAUPHASEN

HOCHWASSER
