Département des transports, de l'équipement et de l'environnement  
Service de la protection de l'environnement

# *Scènes sur le parcours de l'eau*

## de la source au Rhône

à travers les communes de  
Hérémence, St-Martin, Vex,  
Vernamiège, Nax  
et Sion

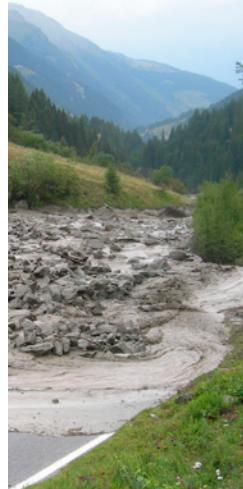
*Route obstruée par la lave torrentielle de 2006*

Le 22 juillet 2006, le torrent du Déchenâ déborde à la suite d'un violent orage. La coulée de boue (lave torrentielle) obstrue la route reliant Pralong à la Grande Dixence sur 800 m de long. Une centaine de personnes sont bloquées au barrage.

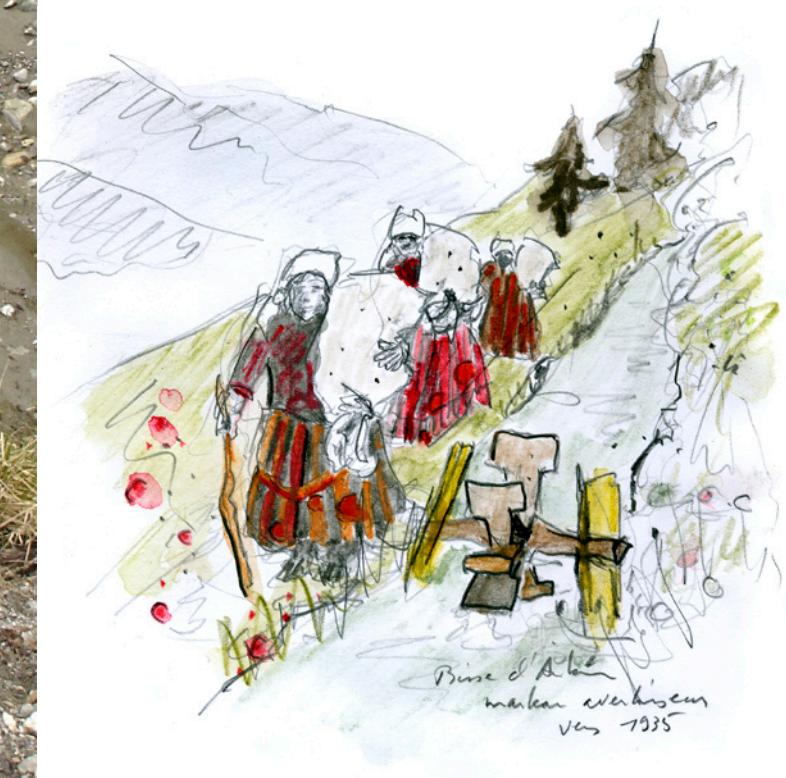
Prise d'eau  
du bisse de  
l'Ernaya

Actionné par une roue à palettes placée dans le bisse, un marteau en bois frappait une planche de manière régulière, jour et nuit. Lorsque l'eau manquait, le dispositif s'arrêtait et le silence alertait le garde. Celui-ci courait le long du bisse pour trouver la cause du dérangement et y remédier.

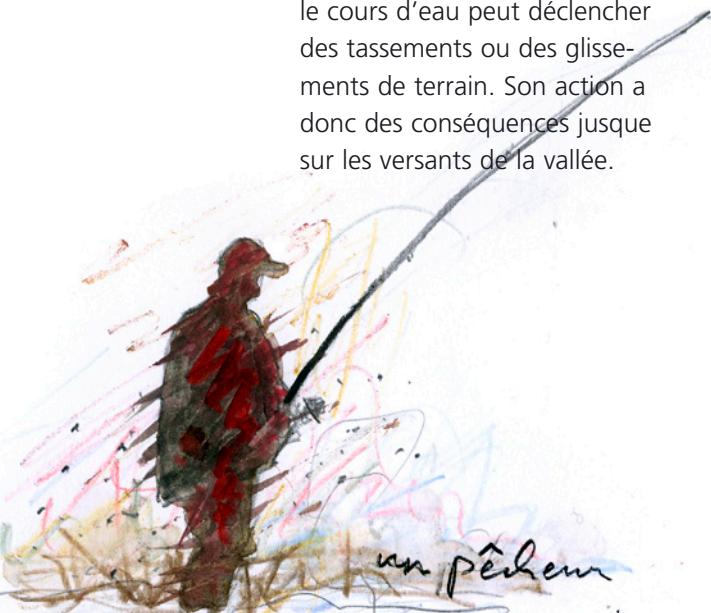
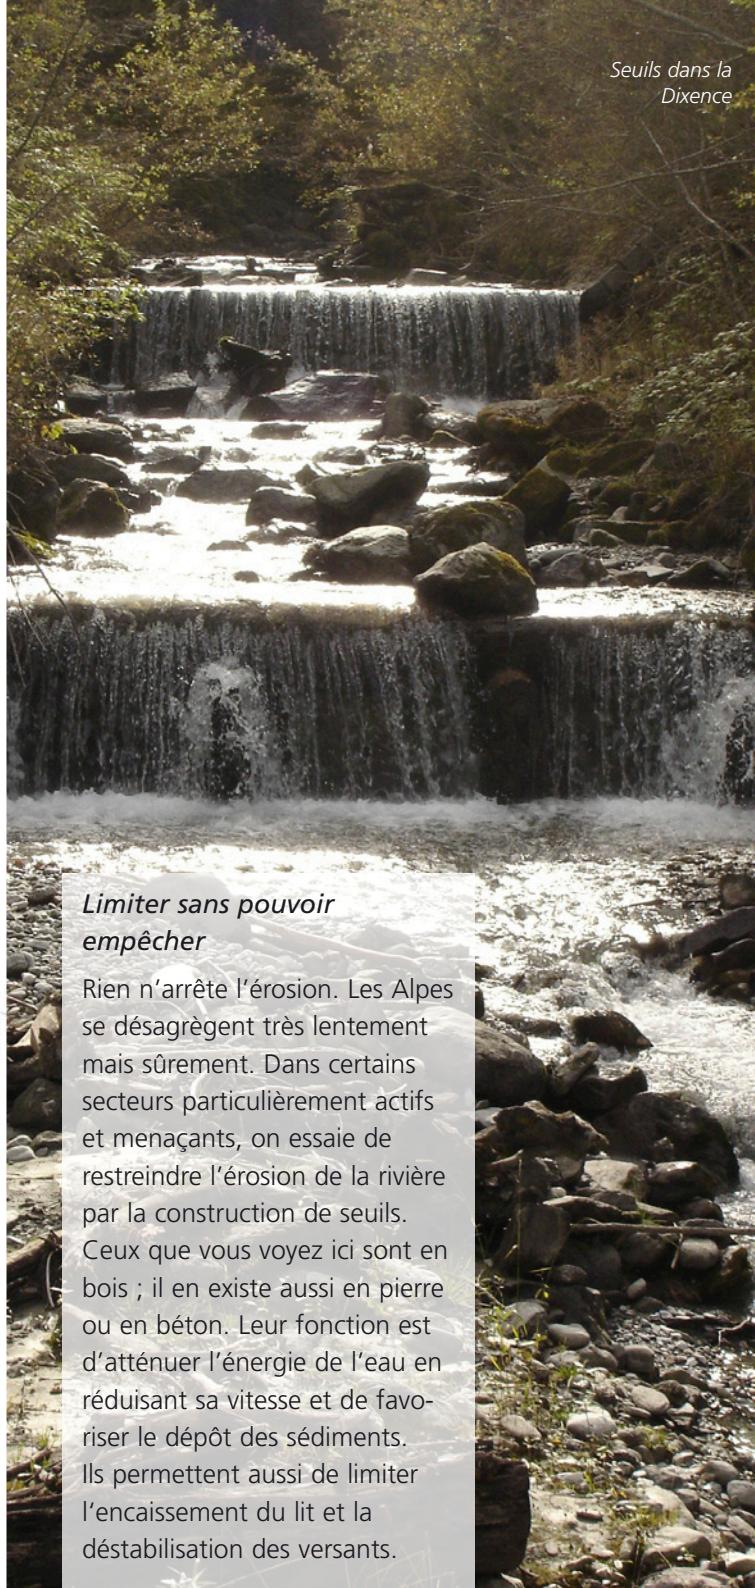
Seuils dans la Dixence

Rien n'arrête l'érosion. Les Alpes se désagrègent très lentement mais sûrement. Dans certains secteurs particulièrement actifs et menaçants, on essaie de restreindre l'érosion de la rivière par la construction de seuils. Ceux que vous voyez ici sont en bois ; il en existe aussi en pierre ou en béton. Leur fonction est d'atténuer l'énergie de l'eau en réduisant sa vitesse et de favoriser le dépôt des sédiments. Ils permettent aussi de limiter l'encaissement du lit et la déstabilisation des versants.

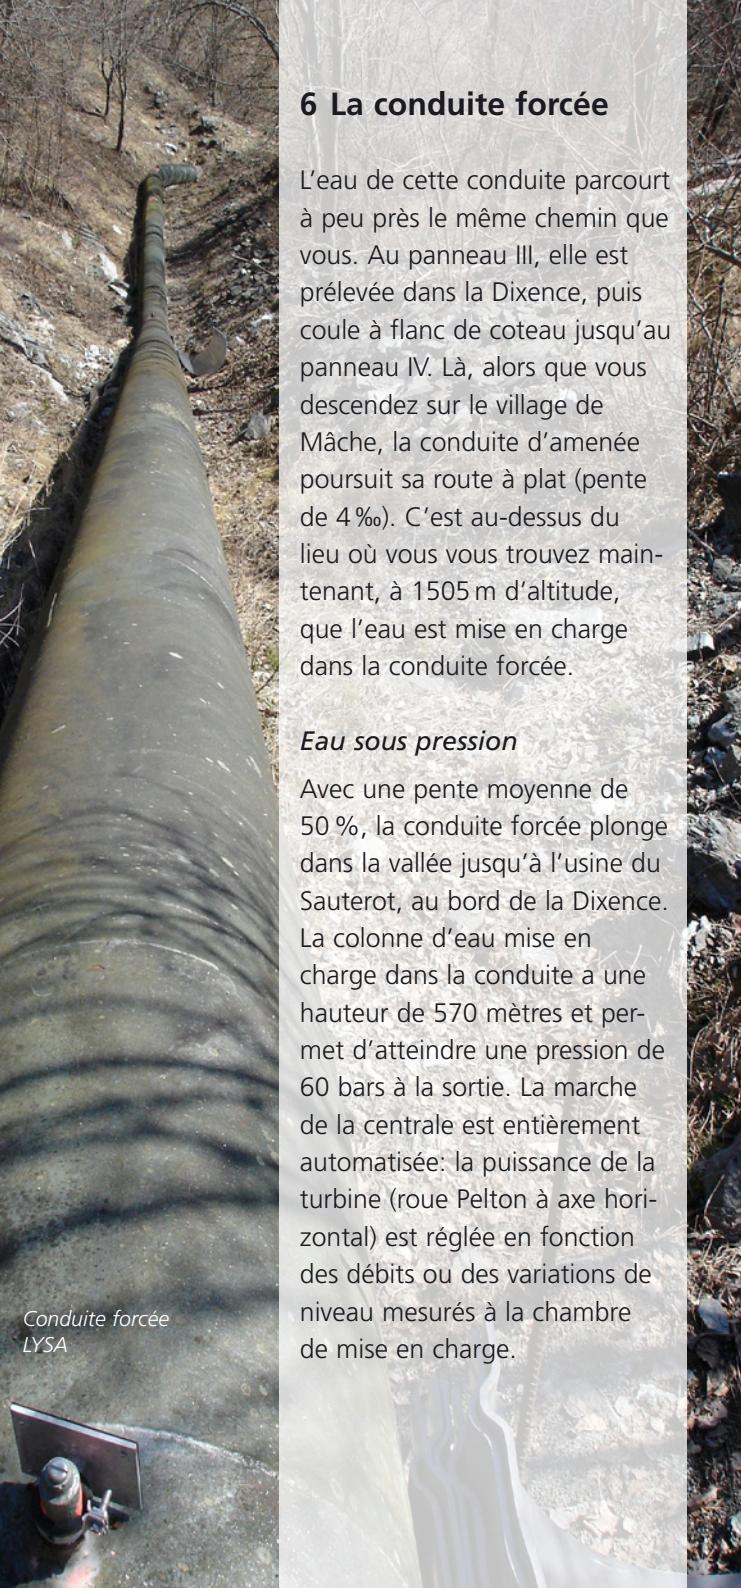
Conduite forcée  
LYSA

Avec une pente moyenne de 50 %, la conduite forcée plonge dans la vallée jusqu'à l'usine du Sauterot, au bord de la Dixence. La colonne d'eau mise en charge dans la conduite a une hauteur de 570 mètres et permet d'atteindre une pression de 60 bars à la sortie. La marche de la centrale est entièrement automatisée: la puissance de la turbine (roue Pelton à axe horizontal) est réglée en fonction des débits ou des variations de niveau mesurés à la chambre de mise en charge.

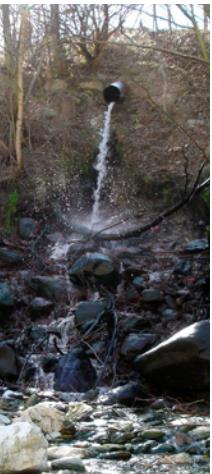
Etapes d'épuration

La STEP de Combioûla a été mise en service en 1996. Elle épure les eaux usées des villages d'Hérémence, d'Euseigne et de la Crettaz ainsi que celles des zones touristiques des Masses et de la Comba. Une partie des impuretés est filtrée par une grille (gros détritus), le reste est consommé par les bactéries ou décanté au fond des bassins (sables et boues). En une année,

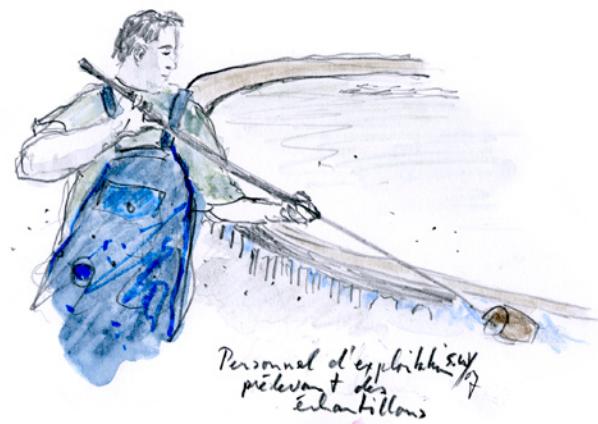
Personnel d'exploitation prélevant des échantillons

cette STEP produit près de 120 tonnes de boues d'épuration qui seront brûlées dans des fours spéciaux.

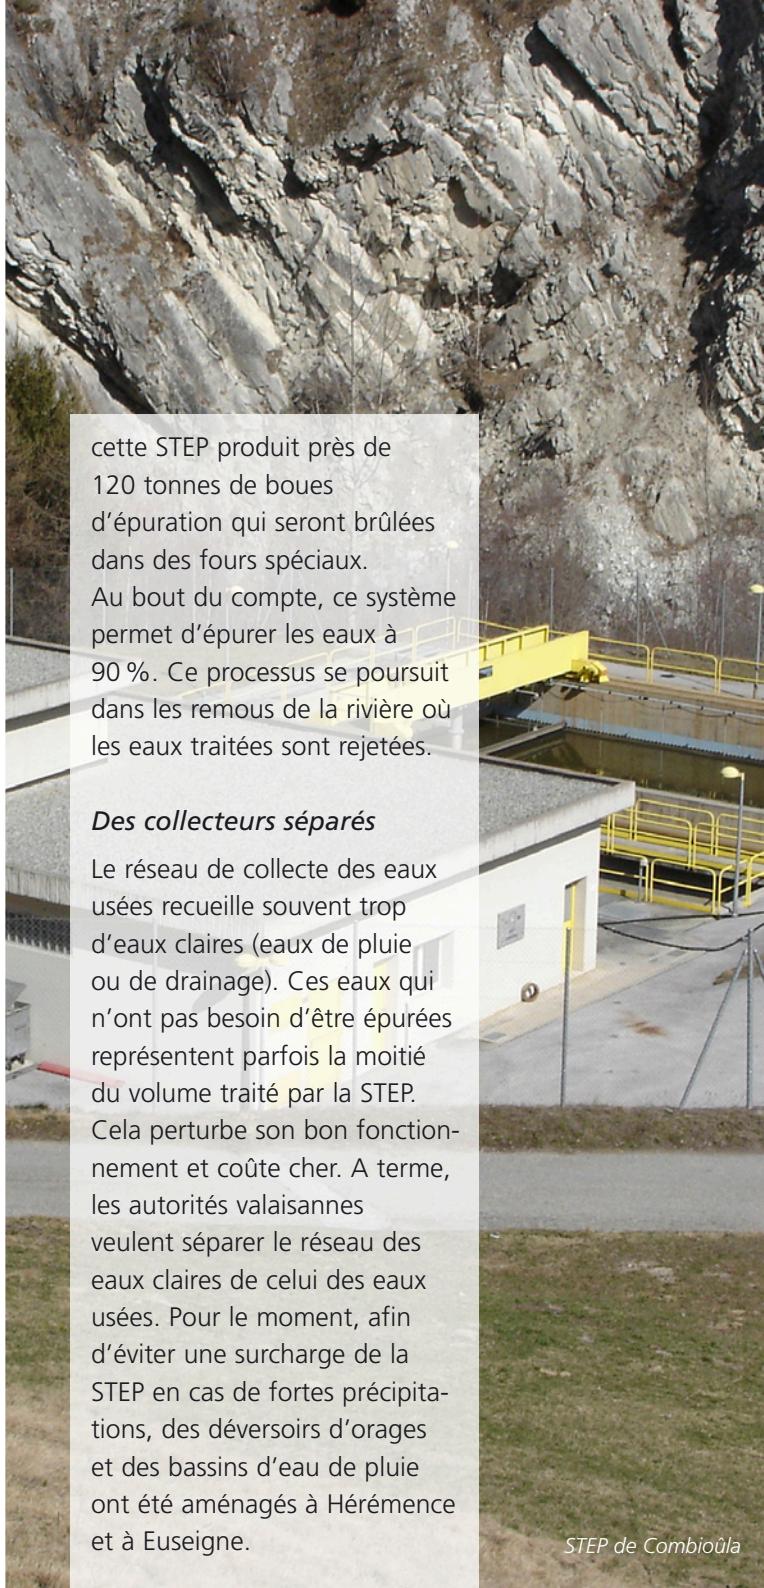
STEP de Combioûla
