VAL D'ILLIEZ  
**Cure  
Pfarrhaus**

Travaux de restauration / Restaurierungsarbeiten

# VAL D'ILLIEZ

Travaux de restauration/Restaurierungsarbeiten

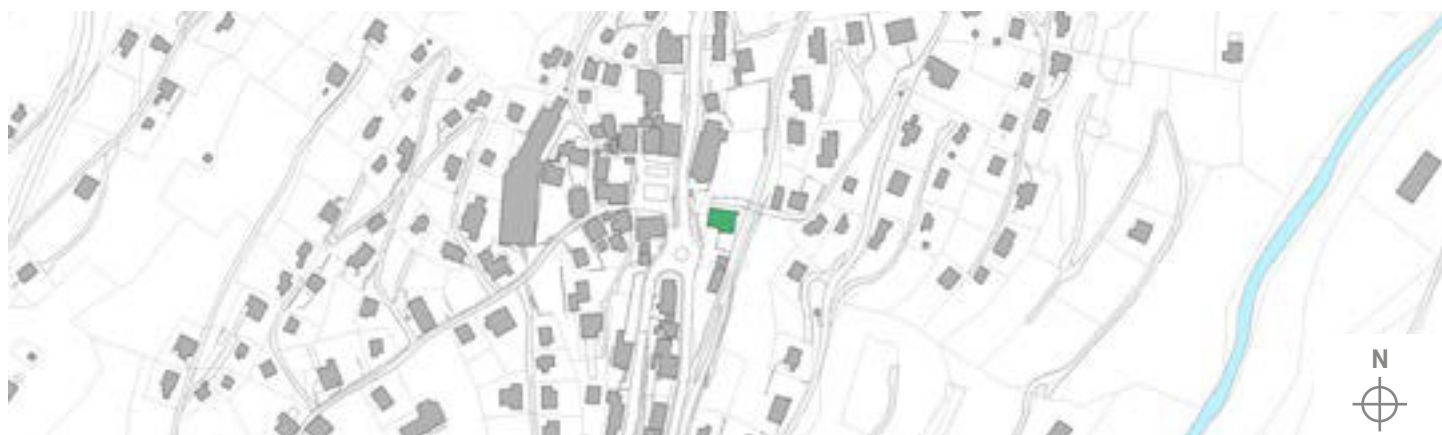
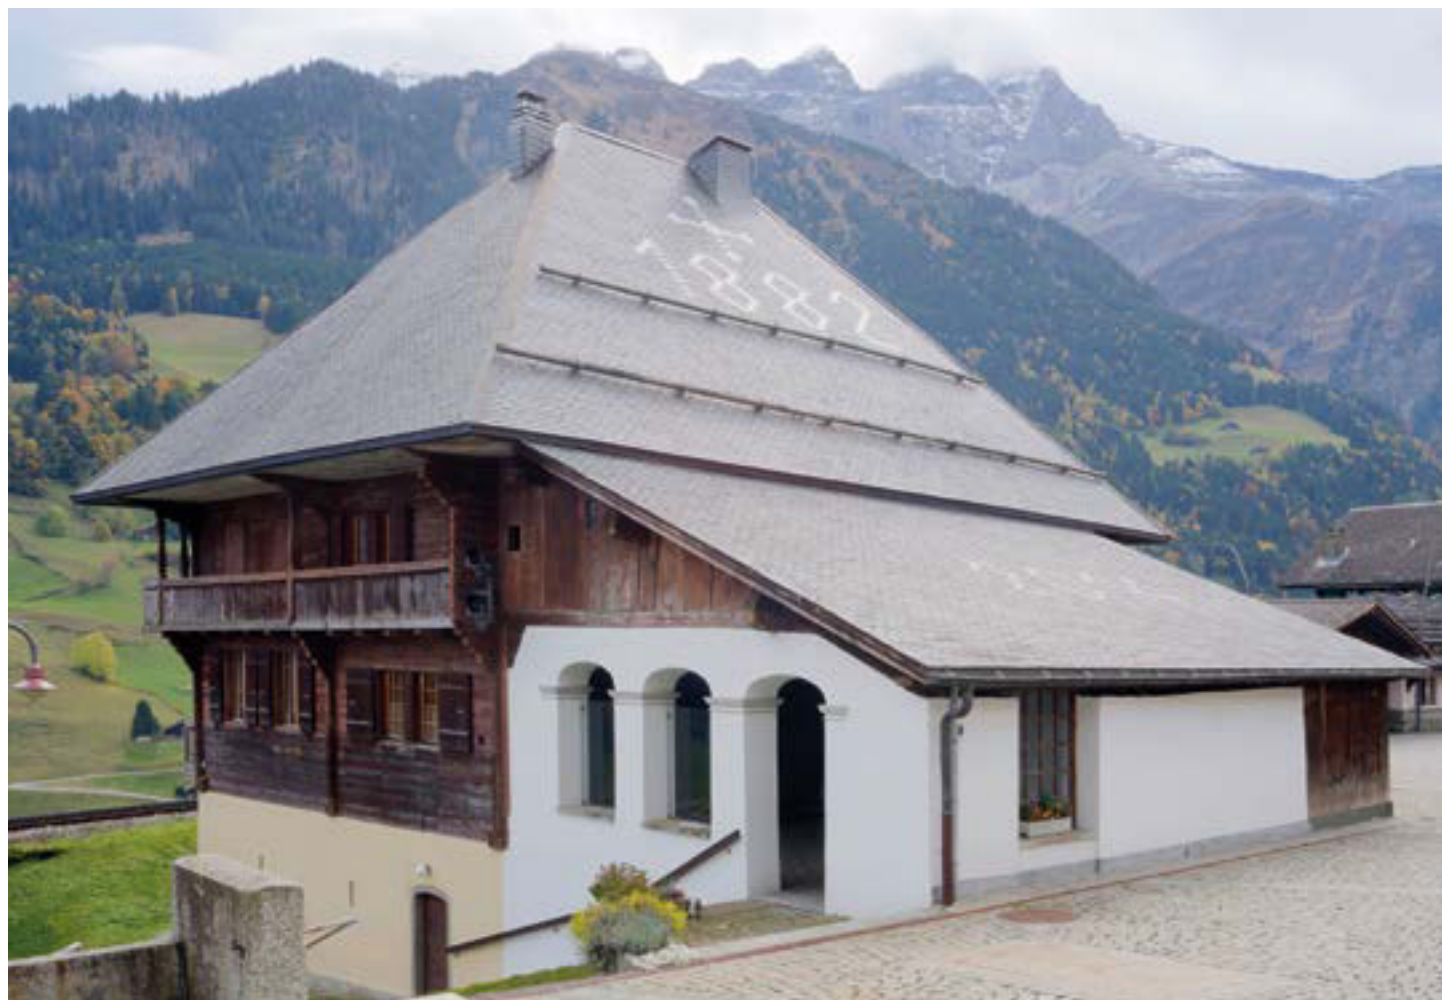
▼ Vue extérieure

Les travaux de 2014-2016 permettent dans un premier temps de rénover de la toiture, puis de remplacer les fenêtres lors d'une deuxième étape. Après le démontage de la couverture, une sous couverture étanche est posée, renforcée par un travail de ferblanterie en cuivre; cinq chevrons de l'annexe en mauvais état, ainsi que les lambris qui les accompagnent, sont remplacés; toute la couverture en ardoise de la cure et de son annexe est reproduite à l'identique avec les ardoises de l'ancien toit qui étaient en bon état, et complétées par de

nouvelles plaques identiques; l'inscription blanche «1882» sur le toit de la cure est maintenue, alors que l'inscription «1972» sur l'annexe est remplacée par la date des travaux de rénovation: «2014»; la nouvelle toiture est complétée par de nouveaux garde-neige en mélèze aux mêmes endroits que les précédents; pour finir, dans le but d'améliorer l'enveloppe énergétique du bâtiment, les travaux se poursuivent par le changement d'une partie des fenêtres en bois tout en respectant les exigences patrimoniales.
