# ST-PIERRE-DE-CLAGES, PRIEURÉ

## Enceinte de la *villa* gallo-romaine

Intervention d'urgence  
(septembre 2024)

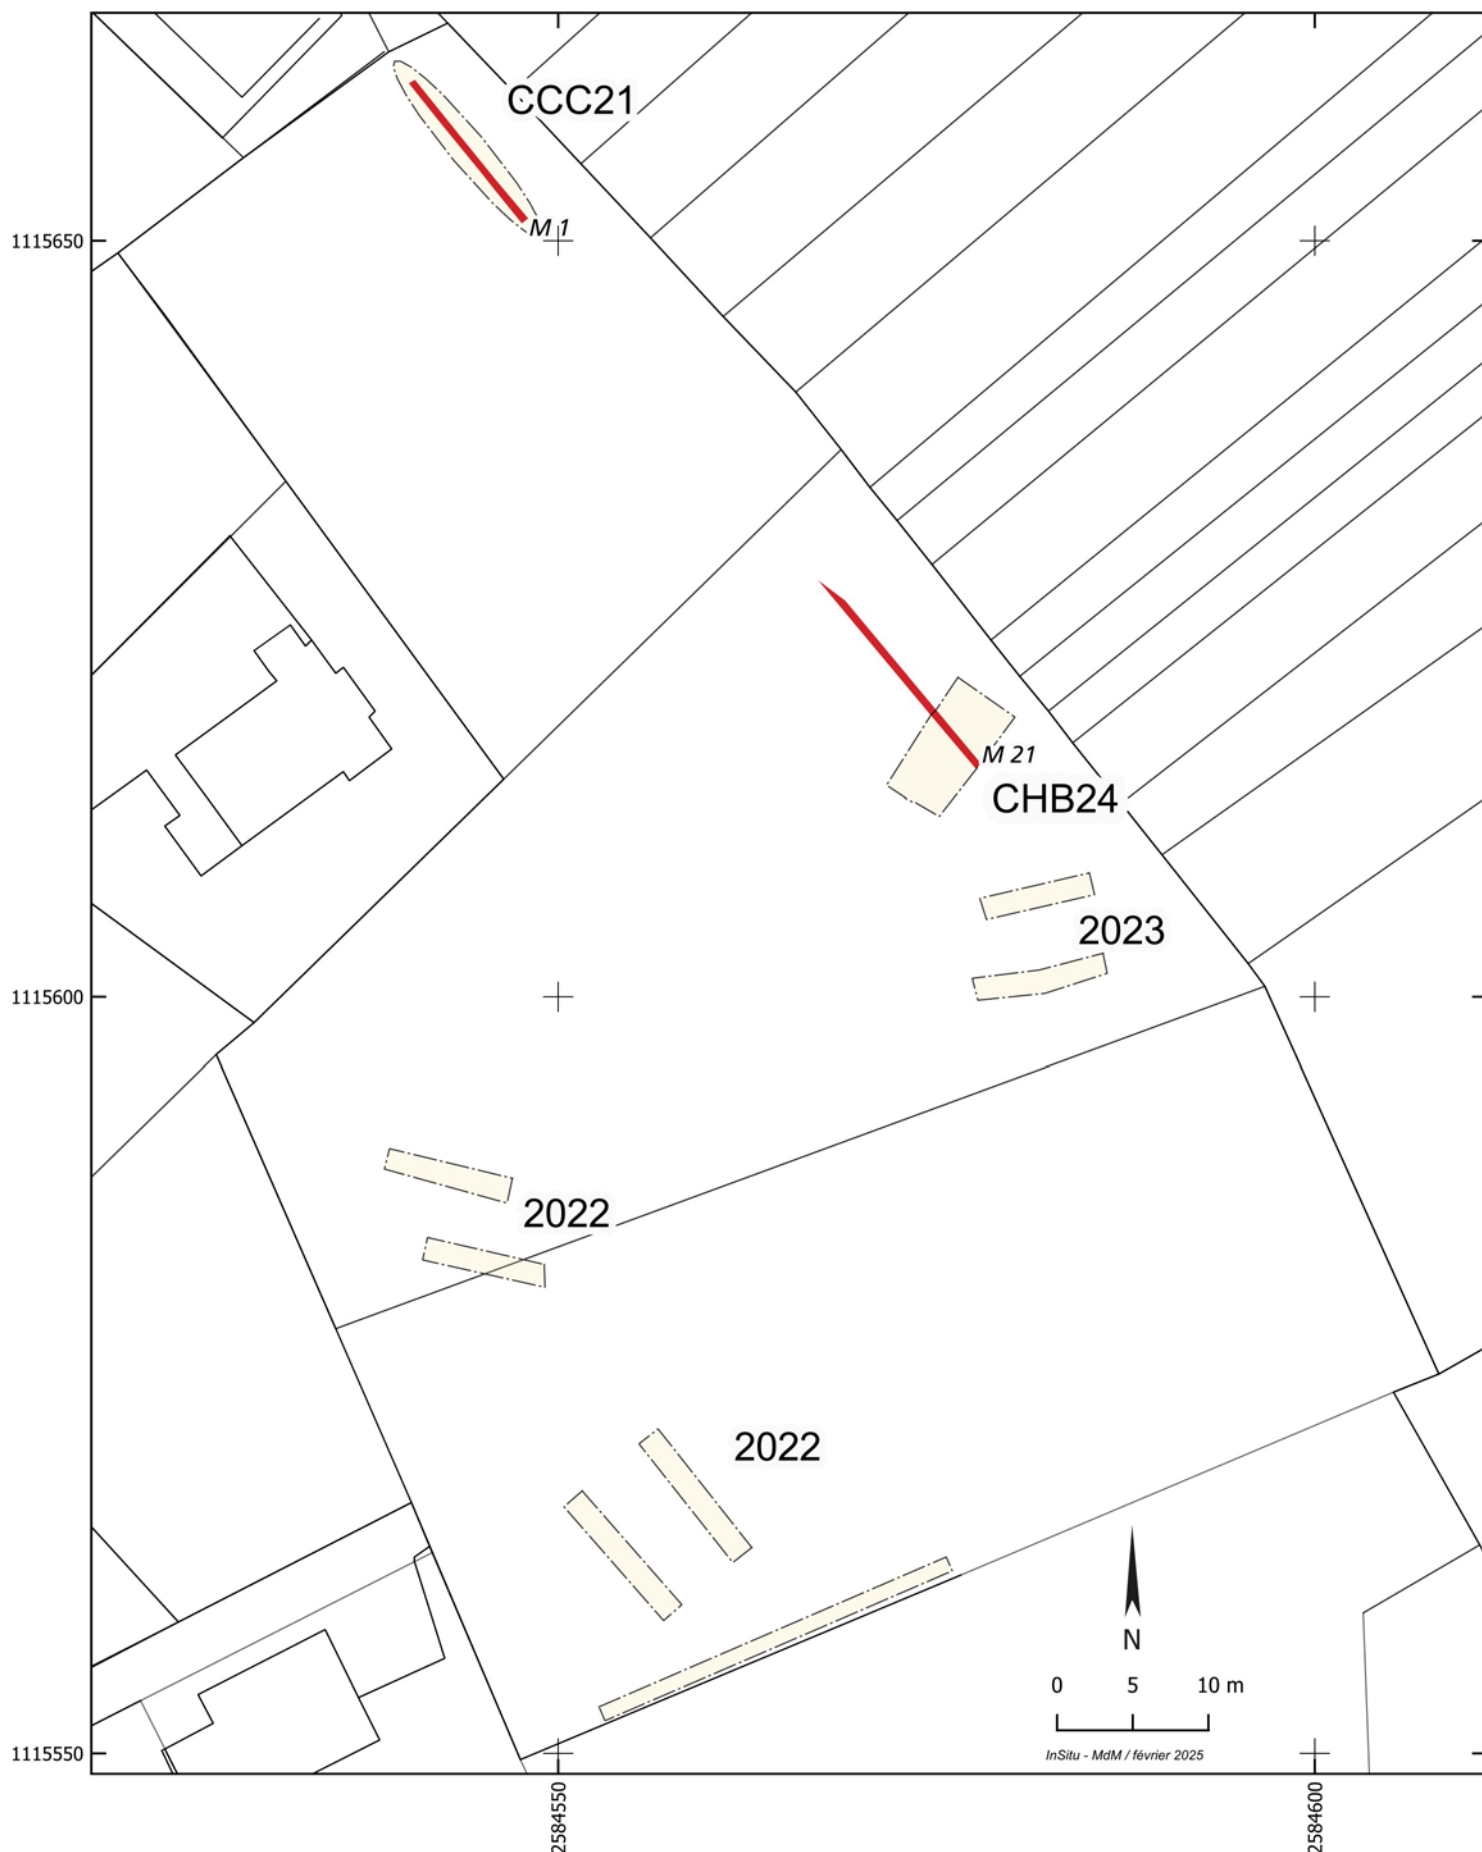
**Fig.2** – St-Pierre-de-Clages. Situation des différentes interventions archéologiques depuis 2021. Extrait du cadastre. Éch. 1/500.

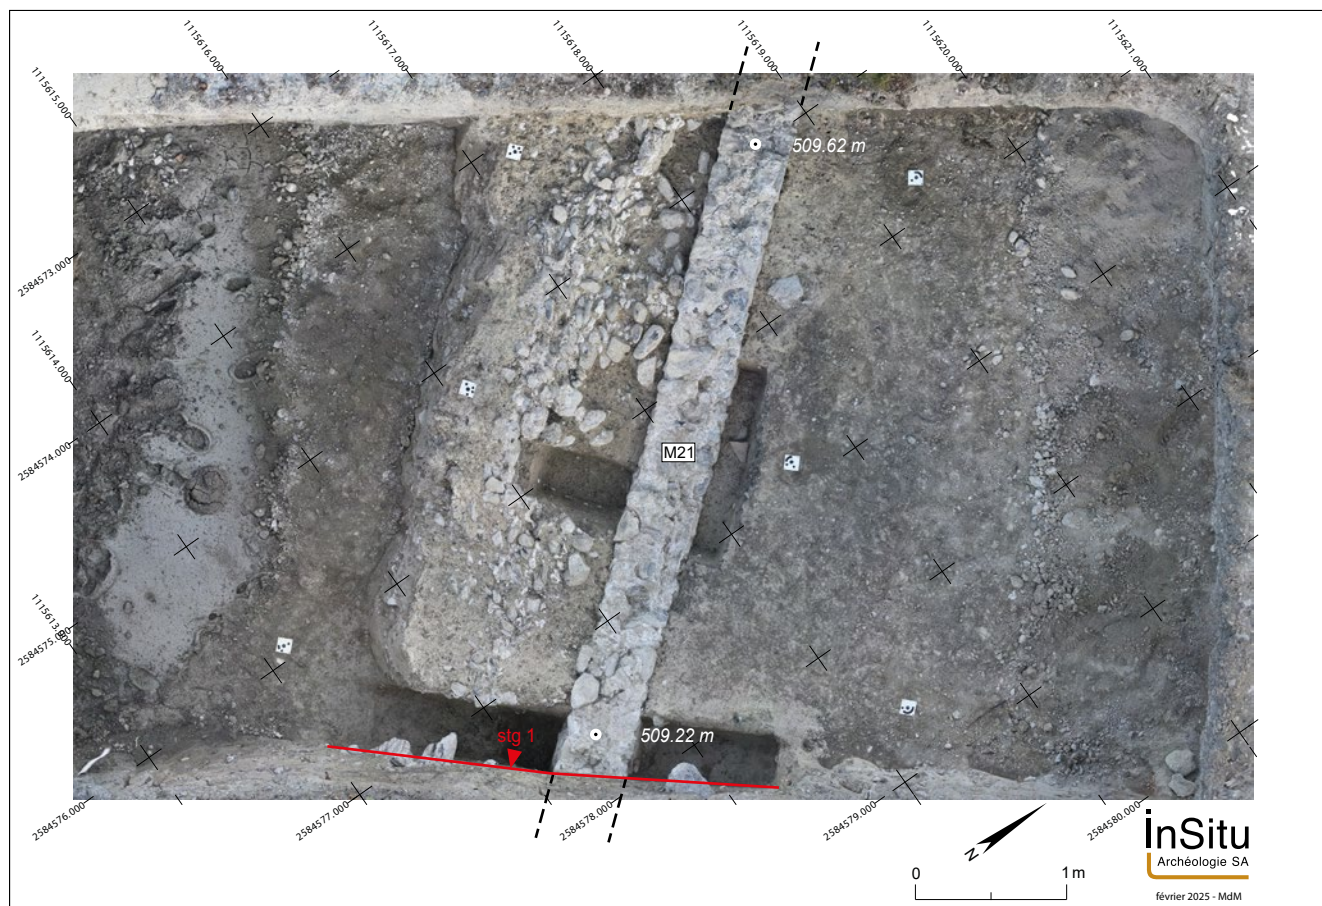
**Fig.9** – St-Pierre-de-Clages. Relevé orthophotographique du mur M21 (phase 1). Éch. 1/50.

Un mur maçonné (M21), épais d'environ 0,50 m, suivant une orientation nord-ouest / sud-est constitue la première occupation relevée dans le secteur (**Fig.9**, voir **Fig.4**). Il a pu être observé en continu sur une longueur de 16,30 m (**Fig.10**). Il correspond à la suite du mur M1 mis au jour en 2021 60 m au nord-ouest (**Fig.11**, voir **Fig.1**, CCC21). Peut-être plus profondément enfouie, la suite de ce mur n'a pas été repérée au sud-est. Le mur M21 est faiblement fondé (prof. 0,30 m), présente un ressaut de fondations le long de son parement nord-est et son élévation est conservée sur une hauteur d'un peu moins de 0,40 m. Sur la base d'un pan non disloqué de ce mur, effondré sur le côté sud-ouest (11, voir **Fig.4**), il est possible de restituer une maçonnerie dont la hauteur d'origine serait d'au moins 1,60 m. Une entrée n'est pas reconnue et aucun sol construit n'est repéré dans les zones investiguées en 2021 et en 2024 ; seule une couche de silt argileux, brunâtre, compact, contenant du mortier fusé, de nombreux et petits fragments de mortier de chaux grisâtre et de rares gravillons, est probablement liée au chantier de construction du mur (12, voir **Fig.4**).

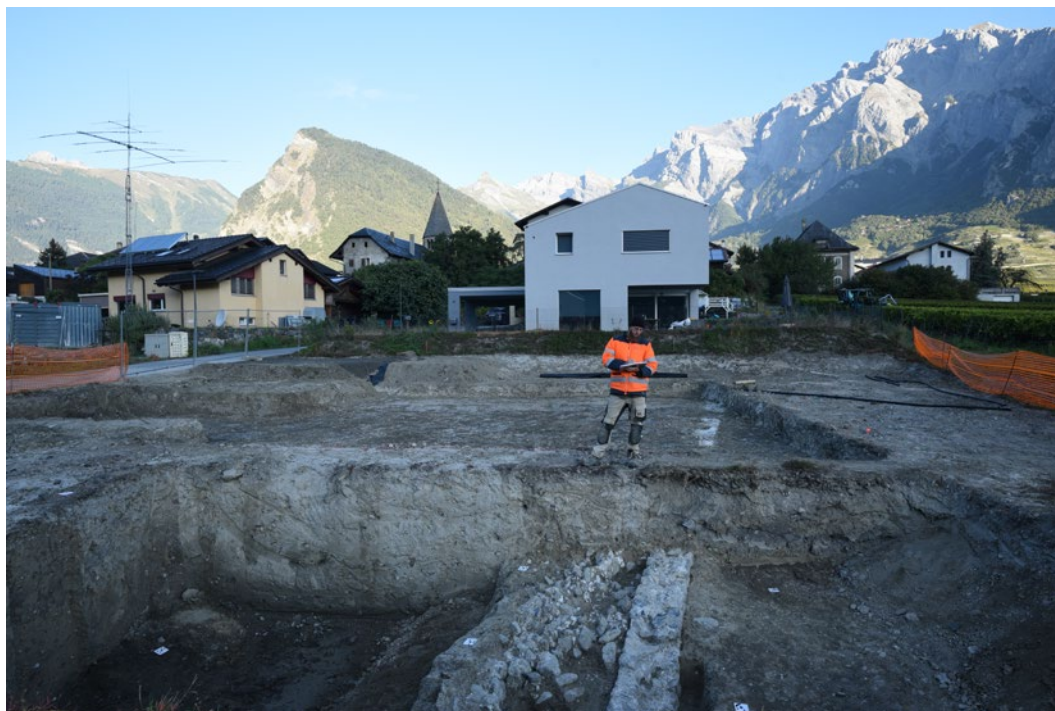
**Fig.11** – St-Pierre-de-Clages. Le mur M21 au premier plan. Il se poursuit en direction du nord-ouest (visible à l'arrière-plan). Vue en direction du nord-ouest.

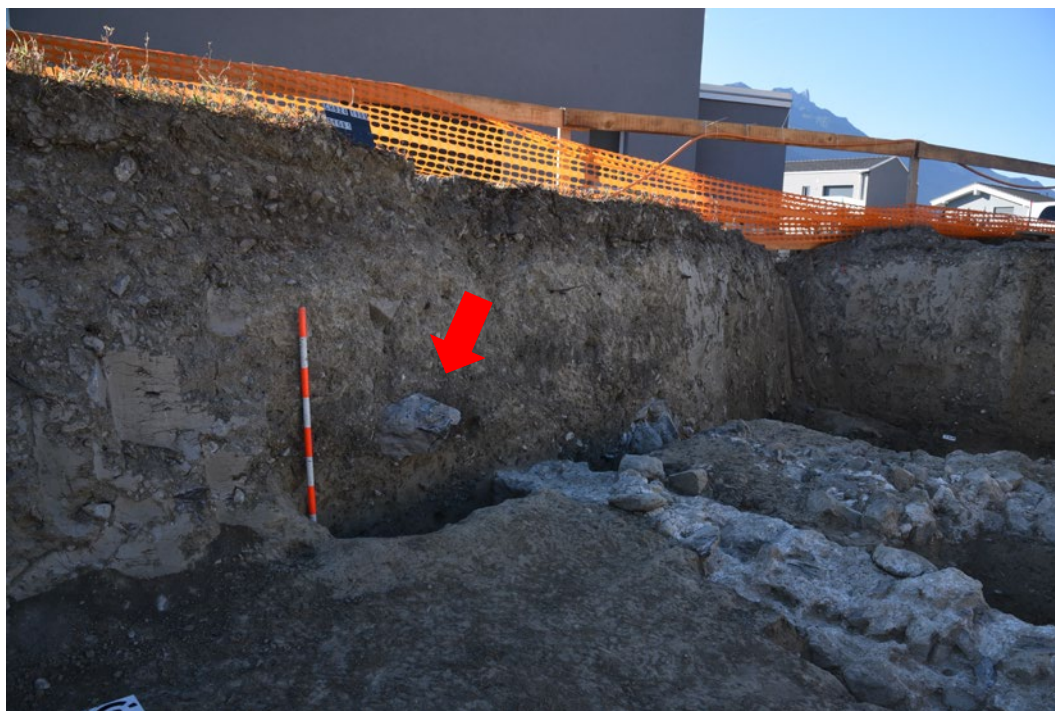
**Fig.12** – St-Pierre-de-Clages. Le mur M27 (flèche rouge) est visible en coupe dans le profil stg. Vue depuis le nord-ouest.

À une période qui ne peut être précisée (Moyen Âge ou époque moderne), le fossé 15 est remplacé par un éventuel mur en pierres sèches (M27) d'une épaisseur d'environ 0,60 m, observé uniquement en coupe dans le profil stg1 (**Fig.12**). Construit en partie sur le fossé 15, alors comblé, il en adopte peut-être le tracé et pourrait lui aussi correspondre à une limite de parcelle.
