# Chronique des découvertes archéologiques dans le canton du Valais en 2013

établie sous la responsabilité de François WIBLÉ,  
Archéologue cantonal, directeur de l'Office des recherches archéologiques

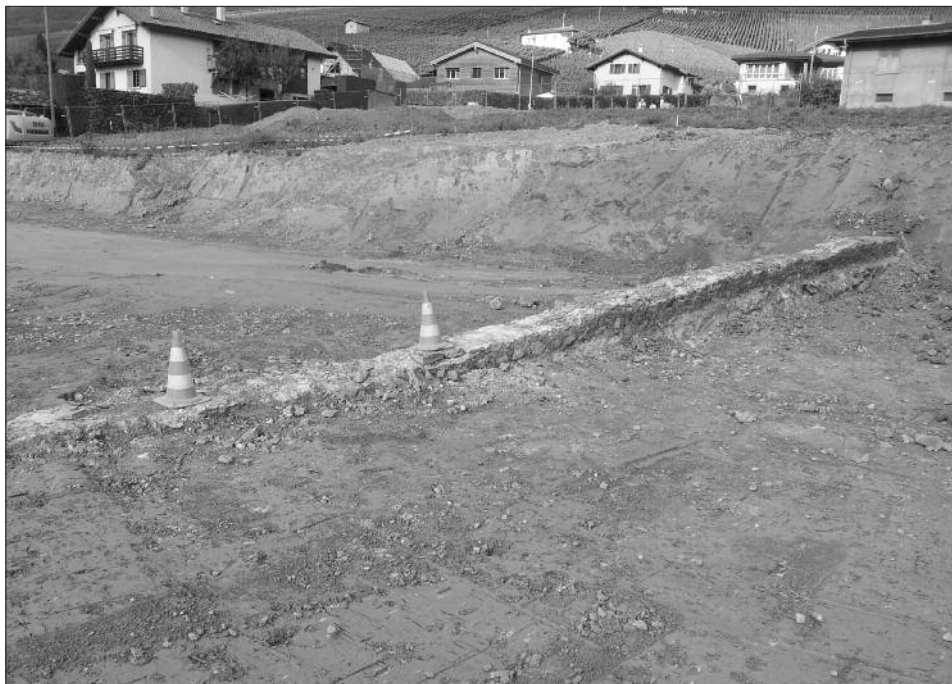
Fig. 1 – Leytron, EMS «Prés Maurice». Vue générale du mur en maçonnerie constituant la limite d'une ferme romaine (*villa rustica*) ou, plus vraisemblablement, du grand sanctuaire se développant sous le village. Vue depuis le sud-est.

Dans la partie orientale d'une grande excavation pour un futur EMS, un mur rectiligne nord-sud a été repéré sur plus de 25 m de longueur. Il s'agit soit du mur d'enclos d'une *villa rustica* (ferme), soit, plus vraisemblablement, d'une des limites de l'important sanctuaire gallo-romain de Leytron, dont certains aménagements ont été dégagés dans le sous-sol du village en 1994 et 2007<sup>2</sup>. La construction suit la pente naturelle du terrain de l'époque. Elle possède des fondations assez larges et une élévation encore conservée sur 0.30-0.40 m au maximum. Il est difficile de savoir de quel côté se trouvait l'intérieur de l'espace que ce mur délimitait, car aucune construction n'est apparue dans la zone fouillée. Sur la base de la présence de niveaux de marche et de démolition, on peut supposer que le mur se développe du côté est, en direction de l'église.

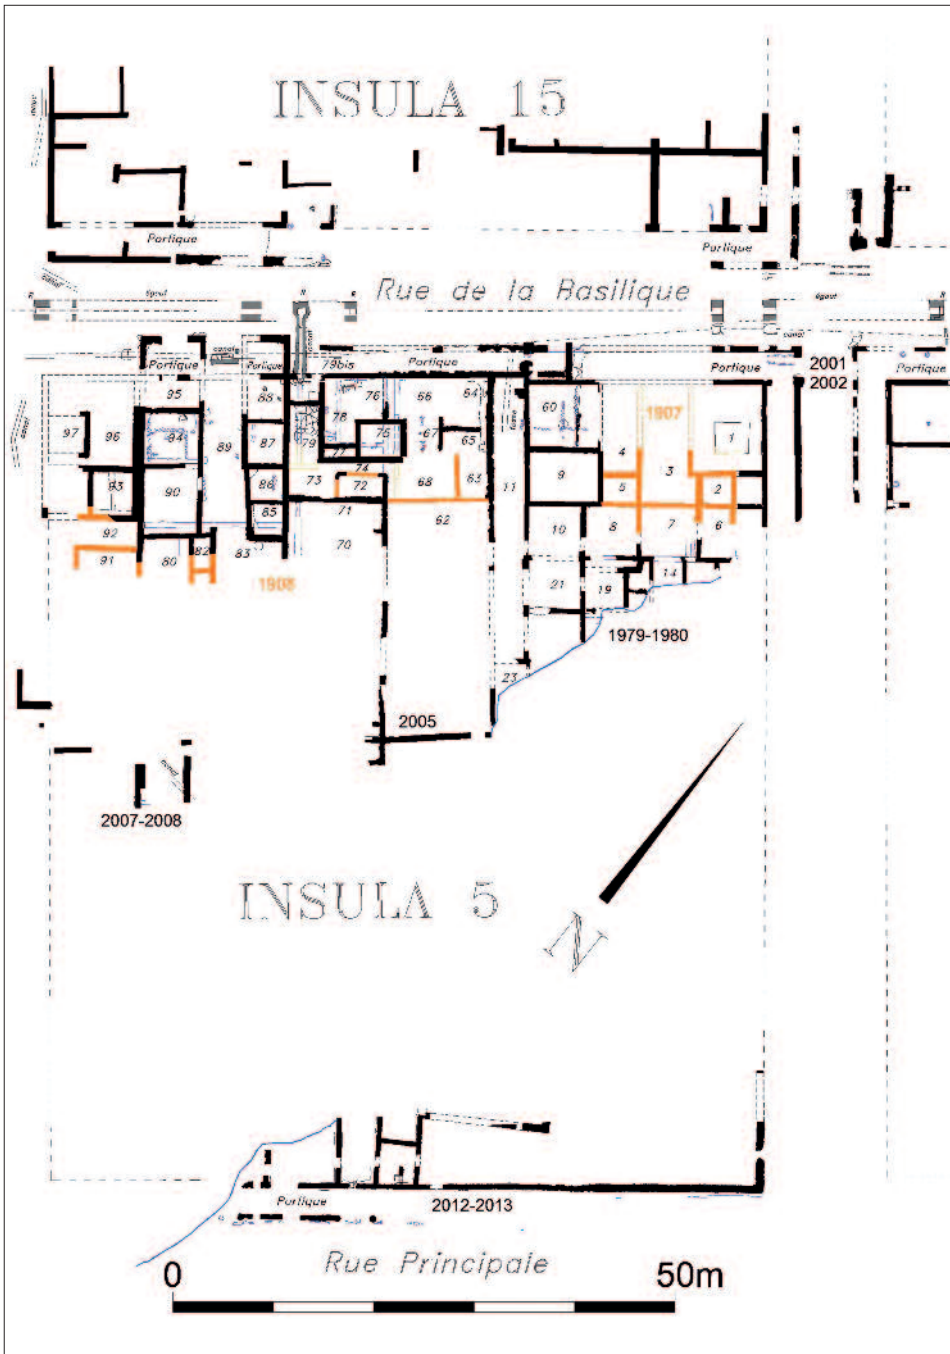
Fig. 3 – Martigny, *Forum Claudii Vallensium*. Extrait du plan archéologique: *insula* 5 et alentours avec nomenclature des espaces dégagés. En orange: plan des vestiges découverts en 1908, mais non remis au jour en 2013. En bleu: structures n'appartenant pas au dernier état des constructions. R: regard.

Dans le secteur ouest du chantier, quelques vestiges du secteur méridional de l'*insula 15* ont été identifiés (fig. 3). Ils se situaient dans le prolongement des vestiges déjà dégagés en 1993<sup>3</sup> et n'appellent pas de commentaire particulier. Ils étaient bordés par un portique longeant la *rue de la basilique*.

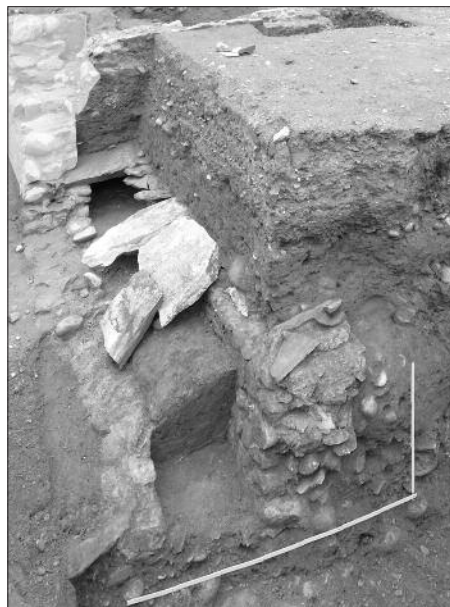
Fig. 5 – Martigny, *Forum Claudii Vallensium*. Chantier «CV 2013», *rue de la basilique*. Sous le «trottoir» bordant l'espace 89, raccord d'une canalisation secondaire, dont le fond était composé d'imbrices (tuiles creuses), dans le plus ancien égout de la rue. Vue prise de l'est.

En limite ouest du chantier, à un emplacement malheureusement très perturbé par les constructions modernes, un petit égout secondaire maçonné, au fond en mortier au tuileau, qui devait se jeter dans le grand égout voûté, déjà repéré en 1993, n'a pas pu être documenté à sa jonction avec l'égout voûté. Il en va de même du raccord, original, avec le plus ancien égout de la rue, d'un autre canal secondaire de section approximativement circulaire, fait de deux tuiles creuses (*imbrices*) enrobées dans du mortier (fig. 5).

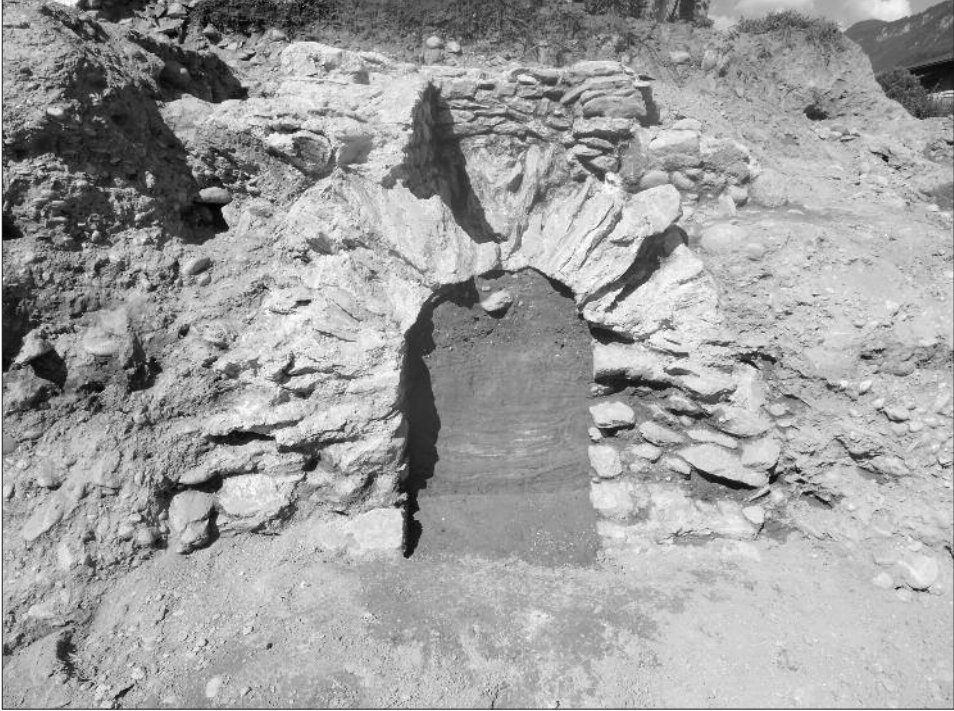
Fig. 6 – Martigny, *Forum Claudii Vallensium*. Chantier «CV 2013», *rue de la basilique*. Coupe à travers le regard de l'égout voûté de la rue, aménagé secondairement. De ce fait, la voûte avait été affaiblie. A droite en haut, restes de l'exutoire de la canalisation secondaire provenant de l'espace 79. Vue prise du sud-ouest.

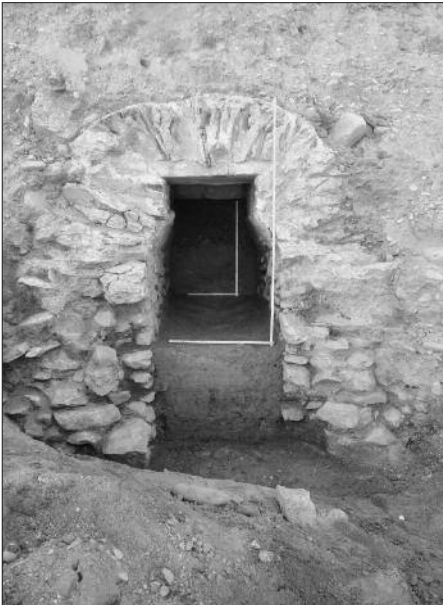
Fig. 7 – Martigny, *Forum Claudii Vallensium*. Chantier «CV 2013», *rue de la basilique*. Coupe de l'égout voûté de la rue au niveau d'une dalle bordant un regard original. Vue prise du sud-ouest.

Dans l'emprise de cette dernière (fig. 4) couraient les deux égouts maçonnés successifs, déjà repérés à plusieurs reprises tant en amont qu'en aval du secteur fouillé en 2013<sup>4</sup>, et dans lesquels venaient se jeter des canalisations secondaires. Le plus ancien de ces égouts, sous les portiques bordant l'*insula 5* (qui n'existaient pas encore à l'époque de sa construction), avait une section d'environ 43 x 55 cm et était couvert de dalles (fig. 5). Le plus récent, construit à l'époque flavienne (dernier tiers du I<sup>er</sup> siècle de notre ère) dans le corps de la rue, était, quant à lui, voûté et large de 70 cm pour une hauteur libre de 1.35 m. Par rapport à son prédécesseur, son fond se situait à une altitude inférieure de 85 cm. Deux nouveaux regards y ont été mis au jour. Un premier, aménagé au niveau du raccord avec une canalisation<sup>5</sup> amenant des eaux récoltées dans les angles ouest des espaces 78 et 79 de l'*insula 5*, était en mauvais état, du fait qu'il ne faisait pas partie de la construction originale et que l'on avait dû percer et donc affaiblir la voûte de l'égout pour l'installer (fig. 6). Le deuxième, à environ 5 m au nord-est du premier, faisait partie de la construction originale de l'égout. Il était ainsi parfaitement conservé (fig. 7).

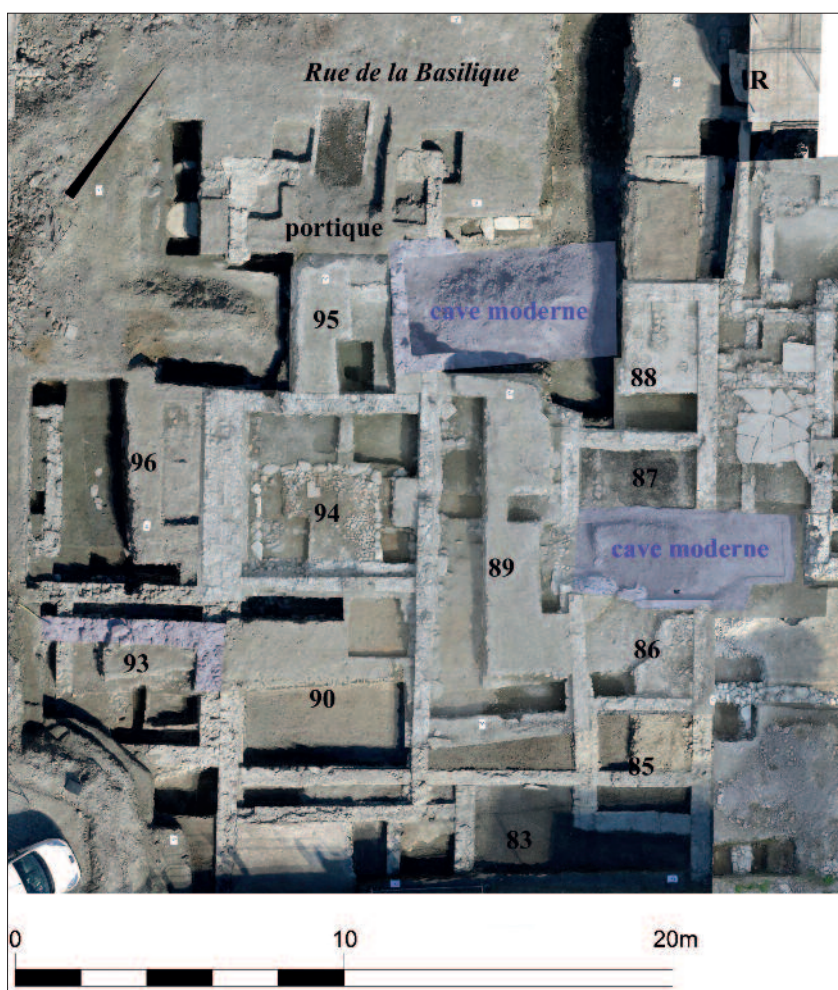
Fig. 10 – Martigny, *Forum Claudii Vallensium*. Chantier «CV 2013», *insula* 5. Orthophotographie du secteur occidental du chantier en cours de fouilles.

Entre ce secteur et le bien-fonds médian se trouvait un bâtiment large d'environ 14.80 m, soit 50 pieds romains (espaces 80 à 90, 94 et 95). Les murs qui le délimitaient au sud-ouest, au nord-ouest et au nord-est, de même qu'un mur transversal bordant, dans un premier temps, le passage 89 du côté sud-est, appartenaient au premier état maçonné des constructions (fig. 10).

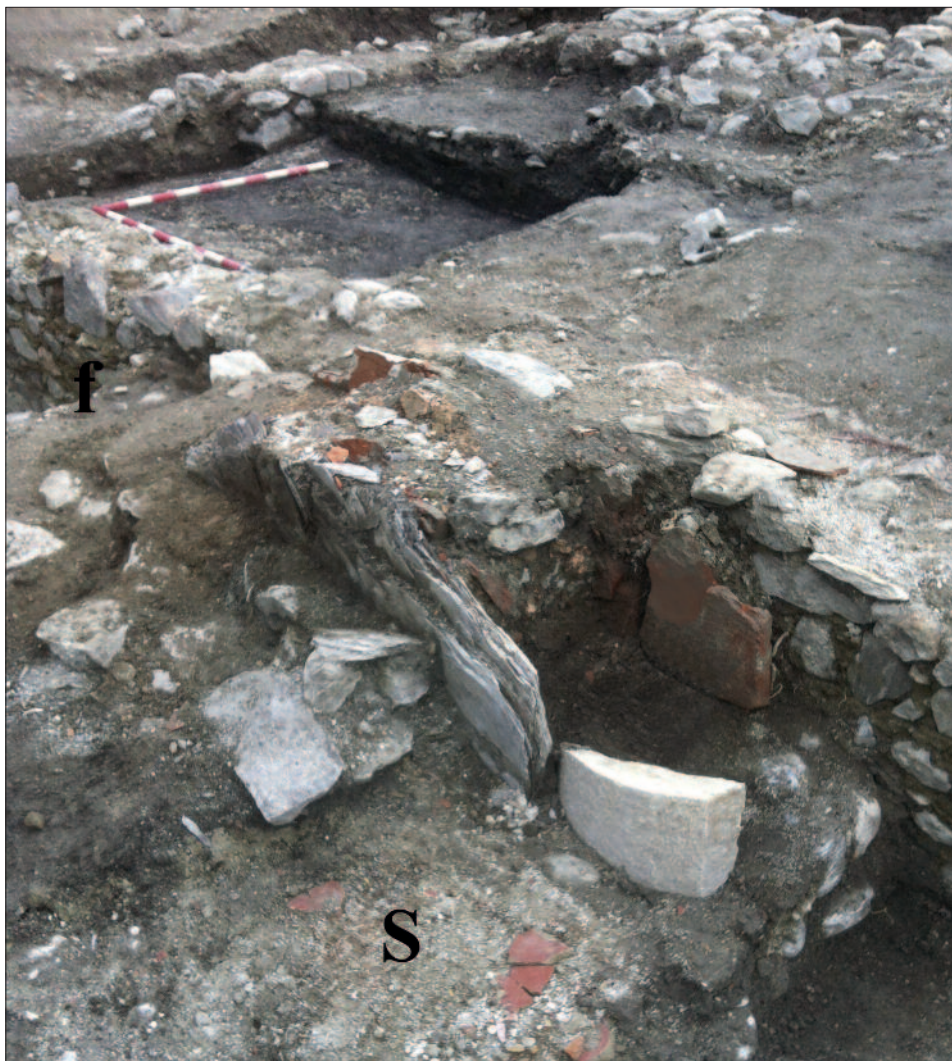
Fig. 13 – Martigny, *Forum Claudii Vallensium*. Chantier «Verger 2013», *insula* 8. Vestiges d'une banquette chauffante aménagée dans la salle 8A. Des plaques de terre cuite recouvertes de mortier au tuileau reposaient sur les bords de la structure, composés d'éléments en terre cuite plaqués contre le mur et de dalles de schiste. Le foyer se trouvait en f, dans la salle adjacente. S: sol en mortier de l'espace 8A. Vue prise de l'est. A l'arrière-plan, la salle 10 dont le sol en mortier était recouvert d'une couche très cendreuse.

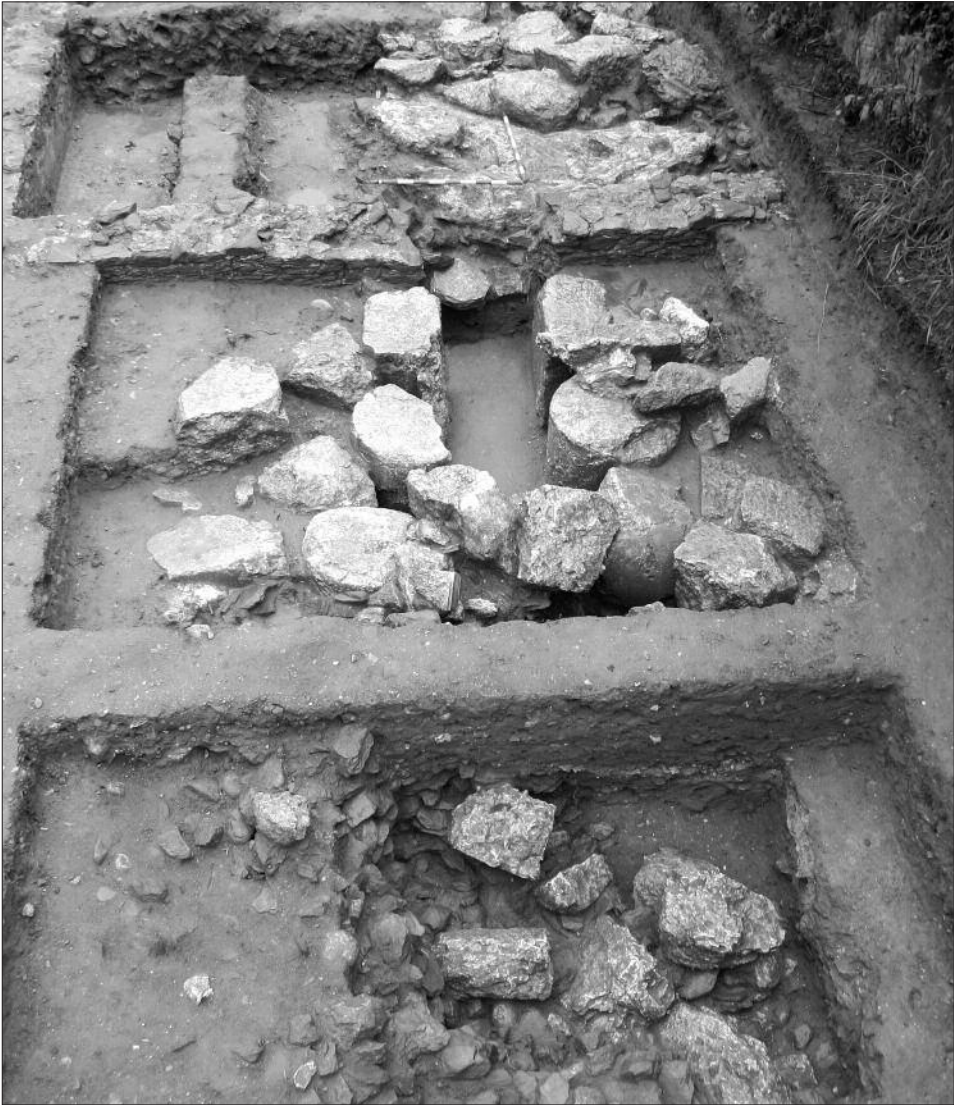
Fig. 15 – Martigny, *Forum Claudii Vallensium*. Chantier «Verger 2013», *insula* 8. Blocs architecturaux mis au jour dans le local 15 et l'impasse. On reconnaît notamment des tambours de colonne. Les jalons sont posés sur de la chaux reposant sur du limon rubéfié, témoins de la présence proche d'un four à chaux. Une brèche avait été pratiquée dans le mur nord-est du local 15, dans le prolongement d'un espace réservé entre des blocs de calcaire. Vue prise du nord-est.

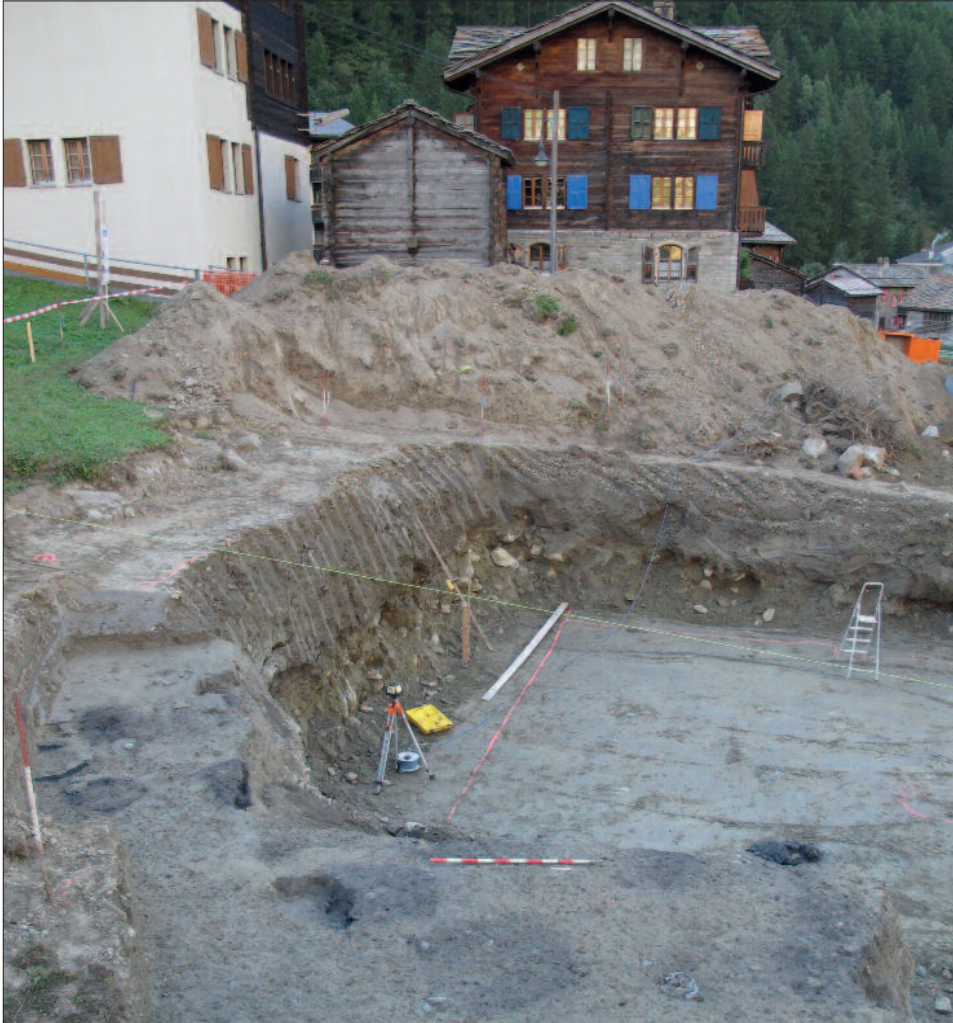
Fig. 16 – Randa, maison Biffiger. La nécropole de Randa a été découverte en bordure d'un chantier de construction. Elle est formée d'une concentration serrée de tombes à incinération, qui se marquent dans le terrain par des taches charbonneuses. Vue depuis le nord-ouest.

C'est dans ce cadre que l'Archéologie cantonale a procédé, le 2 septembre 2013, à un contrôle de la construction d'une maison familiale, située en amont de l'école communale. Dans l'angle nord-est du terrassement, plusieurs taches charbonneuses, interprétées comme des sépultures à incinération, ont été repérées dans la coupe de terrain. L'ouverture d'une petite surface (15 m<sup>2</sup>) a permis de dégager une partie de cette nécropole formée par une concentration serrée de tombes (fig. 16). Plus d'une vingtaine de fosses avec urne ont été identifiées et fouillées. L'intervention archéologique, réalisée dans une extrême urgence, s'est déroulée sur quelques jours seulement (du 3 au 17 septembre). Toutes les urnes ont été prélevées en bloc pour être fouillées en laboratoire; le sédiment des fosses

a été entièrement récupéré pour tamisage. L'élaboration des données et l'étude du mobilier n'ont pas encore été commencées, si bien que les résultats présentés ici doivent être considérés comme provisoires. Cependant, on peut déjà considérer la nécropole de Randa comme une découverte aussi étonnante qu'inattendue. En effet, on est en présence d'une zone funéraire de moyenne altitude (1400 m), comprenant une densité de tombes surprenante pour une surface aussi exigüe. D'autre part, une première détermination des nombreuses monnaies récoltées dans les sépultures indique que certaines d'entre elles datent du IV<sup>e</sup> siècle après J.-C., ce qui signifierait la persistance du rite de la crémation dans la région, alors que cette coutume est déjà largement tombée en désuétude depuis plus d'un demi-siècle en Suisse et en Europe de manière générale.

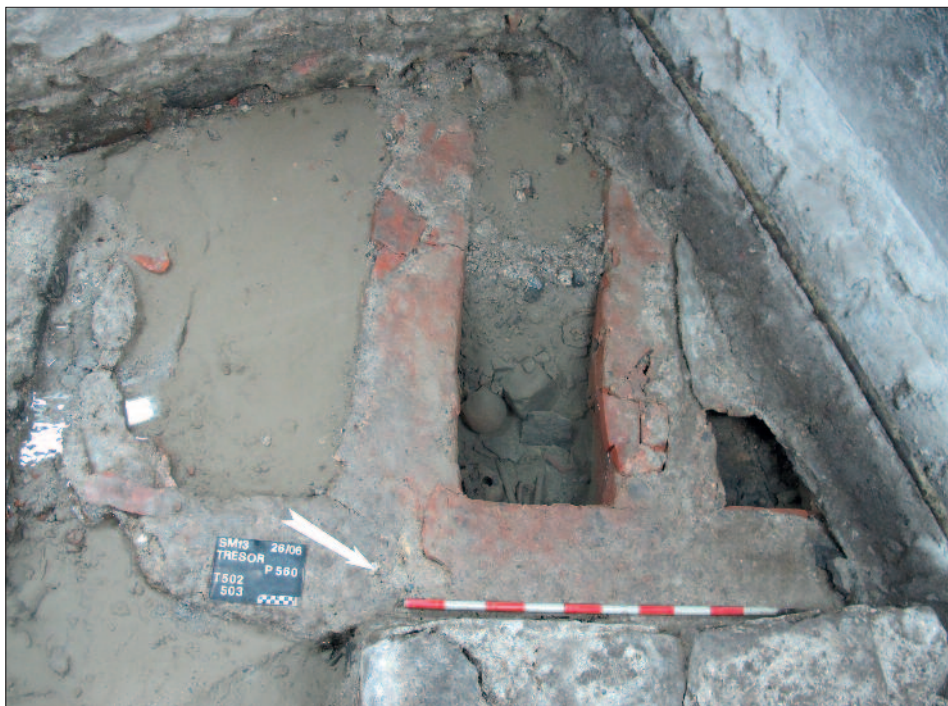
Fig. 18 – Saint-Maurice, Abbaye, salle du trésor. Sépultures maçonnées du Haut Moyen Age.

Les vestiges les plus anciens, et aussi les plus denses, ont été repérés au fond de l'excavation. Ils font partie d'un vaste complexe architectural, dont l'orientation oblique par rapport au bâtiment actuel est déterminée par le baptistère du V<sup>e</sup> siècle (voir le plan d'ensemble, chronique suivante, fig. 21). Les maçonneries, toutes différentes les unes des autres, témoignent d'un bâtiment probablement d'habitation, construit et transformé à plusieurs reprises. Des sépultures maçonnées, enduites d'un crépi teinté de rouge et superposées (deux niveaux), attestent ensuite un changement d'affectation d'une partie des locaux et leur transformation en espace funéraire entre le VI<sup>e</sup> siècle et le VII<sup>e</sup> siècle (fig. 18).

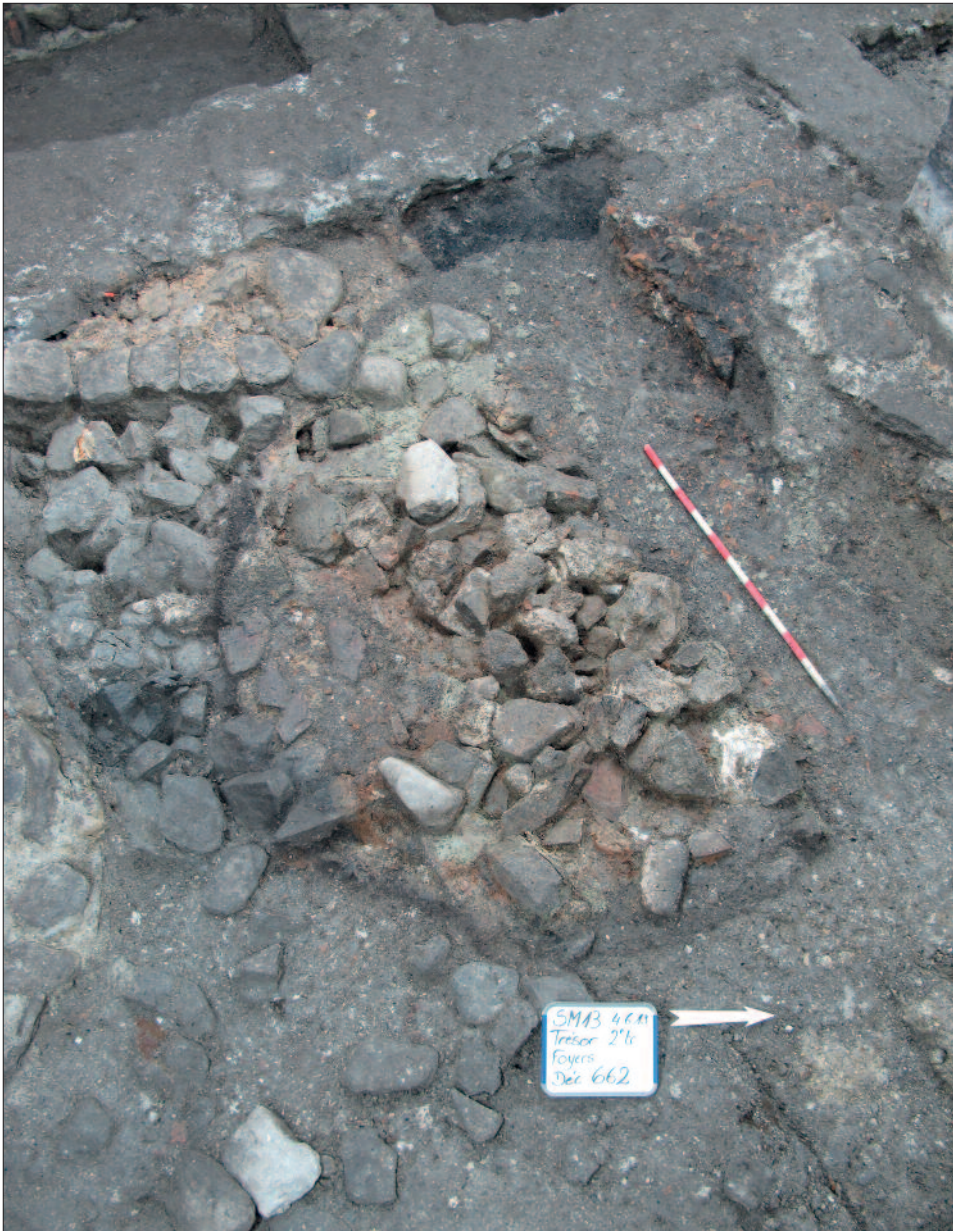
Fig. 19 – Saint-Maurice, Abbaye, salle du trésor. Foyer artisanal daté au carbone 14, entre le X<sup>e</sup> siècle et la première moitié du XI<sup>e</sup> siècle.

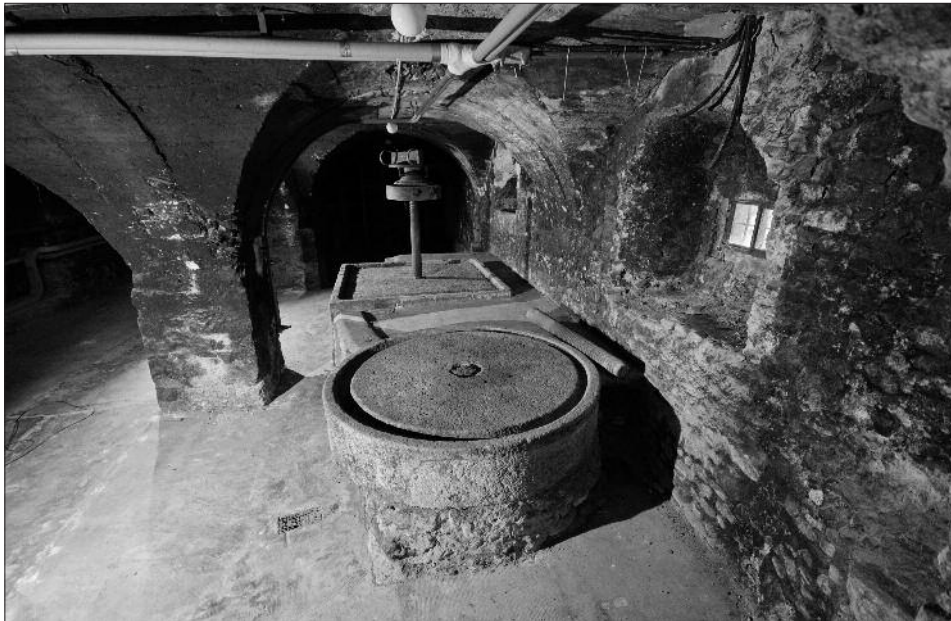
Fig. 20 – Saint-Maurice, Abbaye, salle du trésor. Bâtiment des XII<sup>e</sup>-XIII<sup>e</sup> siècles, voûté au XVII<sup>e</sup> siècle, avec les deux pressoirs du XIX<sup>e</sup> siècle.

Le voûtement du rez-de-chaussée (7 travées soutenues par 6 piliers de forme carrée, alignés dans l'axe longitudinal de la cave) est le témoin de la réorganisation du bâtiment (fig. 20). Cette transformation fait sans doute partie des travaux de 1639 pour la construction d'un réfectoire avec cuisine au premier étage.

Au XIX<sup>e</sup> siècle, le rez-de-chaussée de l'aile centrale sert de cave à vin. Deux pressoirs en granit y ont été installés, peut-être successivement: le premier, de forme carrée, soutenu par des blocs ponctuels disposés dans les angles; l'autre, rond, posé sur une maçonnerie plus ancienne, de fonction inconnue (maçonnerie arrondie en trois-quarts de cercle, le fond doté d'un radier, pas de trace de feu). Selon Anne-Dominique Zufferey, responsable du Musée valaisan de la vigne et du vin à Salquenen, les deux pressoirs peuvent dater du XIX<sup>e</sup> siècle, la forme carrée étant plus habituelle que la ronde. Ce double dispositif ainsi que les grandes dimensions des pierres (2.26 m de côté, respectivement 2.12 m de diamètre sur une épaisseur du bord de 0.45 m) confirment l'importance qu'avait le vin à Saint-Maurice dès le Moyen Âge<sup>37</sup>. Les deux pressoirs formaient d'abord des éléments dissociés. Ils ont par la suite été réunis par une plate-forme surélevée, accessible par un escalier maçonné. La vis en métal remplace sans doute une vis primitive en bois; la plate-forme pourrait être contemporaine de l'électrification de la presse.

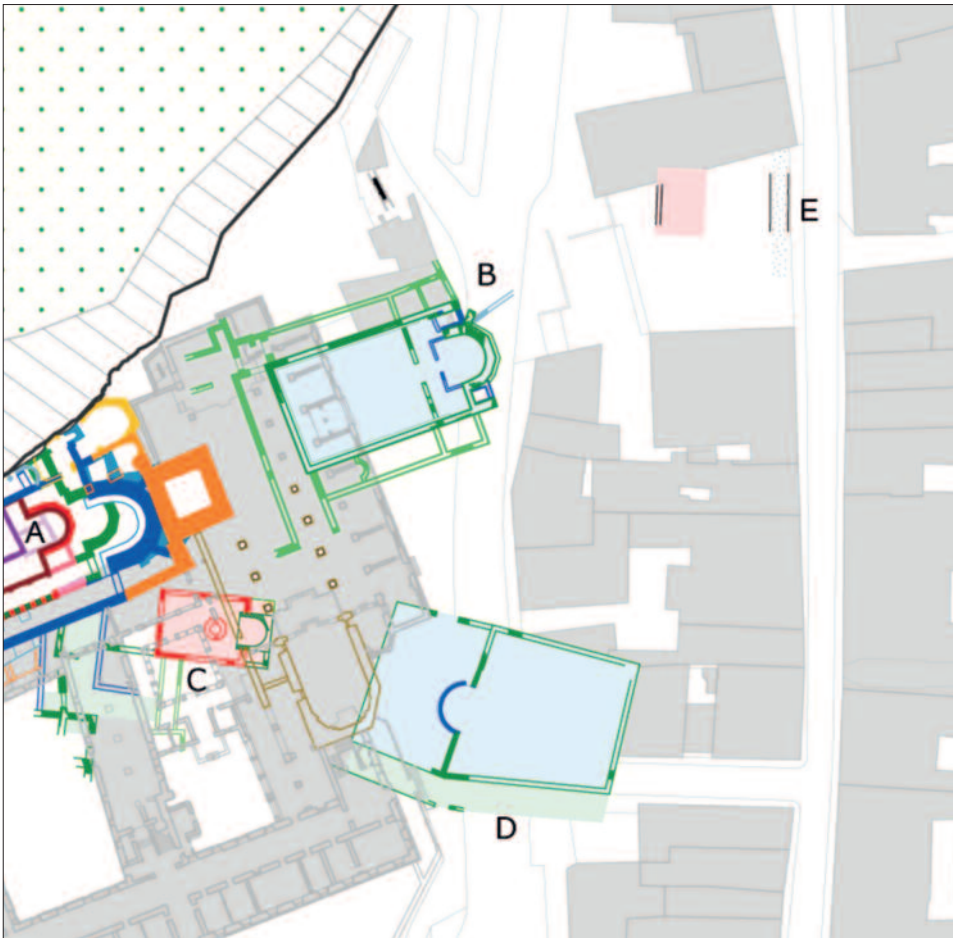
Fig. 21 – Saint-Maurice, Abbaye. A: églises du Martolet; B: église du Parvis; C: Baptistère; D: Palais avec *aula*; E: voie antique.

Commencés en 2012, les travaux d'assainissement de l'avenue d'Agaune ont été poursuivis en 2013. Dans ce cadre, les archéologues ont pu ouvrir et étudier deux importantes surfaces situées à la hauteur de l'abbaye: devant l'entrée de la basilique, les vestiges de l'ancienne église du Parvis ont été mis au jour (la partie sud-est de la nef, avec son annexe sud) et devant l'entrée du bâtiment conventuel, la suite d'un grand palais avec salle de réception (fig. 21).

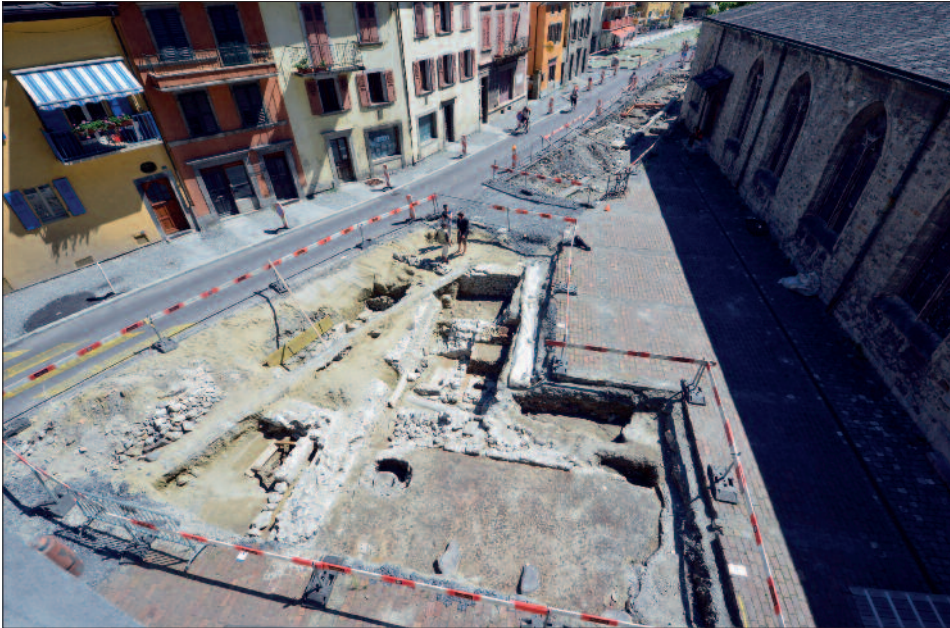
Fig. 22 – Saint-Maurice, avenue d'Agaune. Les vestiges de l'avenue d'Agaune vus depuis la maison Panisset. Au premier plan, l'église du Parvis (l'abside se trouve sous la route); à l'arrière-plan, les vestiges du palais.

L'église du Parvis, un sanctuaire de 30 m de longueur par 16 m de largeur, comprend une vaste nef unique et une abside inscrite dans un chevet polygonal, contreventé, comme ses épaulements, par des contreforts (fig. 22). A l'intérieur, les parois de la nef sont dotées d'un socle dont le ressaut forme une large banquette située à environ 1 m de hauteur par rapport au sol primitif. Un premier chancel transversal sépare le chœur de l'espace laïc, un deuxième délimite l'espace de l'autel. Un sol en mortier avec une surface de couleur rouge intense, parfaitement lisse, sans joint ni marche, remplace un ancien niveau de marche et recouvre une multitude de sépultures.

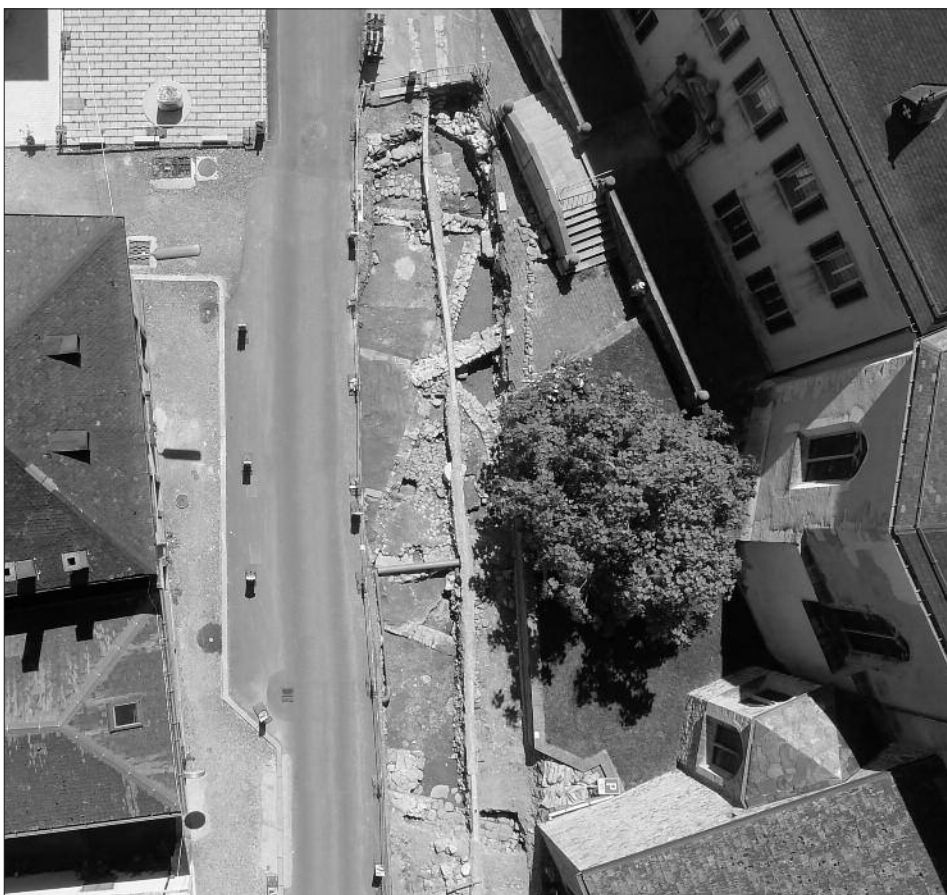
Fig. 23 – Saint-Maurice, avenue d'Agaune. Vestiges du palais découvert devant l'abbaye. Orthophotographie prise avec un drone.

Le palais avec salle de réception, découvert au sud de l'église du Parvis, couvre une surface d'environ 22 m par au moins 30 m (fig. 23). Sa façade orientale se situe à proximité de la voie de transit principale, et sa façade ouest, près du baptistère; un portique longe le côté sud, un pavage est attesté au nord. L'intérieur de l'édifice est subdivisé en au moins deux grandes salles, dont l'une, du côté est, servait sans aucun doute de salle d'apparat (*aula*): un podium excentré indique l'emplacement de la cathèdre, sur laquelle siégeait le responsable spirituel et politique de l'abbaye et de la région. Cette estrade, d'abord adossée à la paroi occidentale de la salle, a été monumentalisée par l'ajout d'une abside. Le dernier sol de l'*aula*, le cinquième attesté, est doté d'une chape de mortier extrêmement solide, posée sur un réseau de canaux communicants qui permettaient de tempérer la salle.

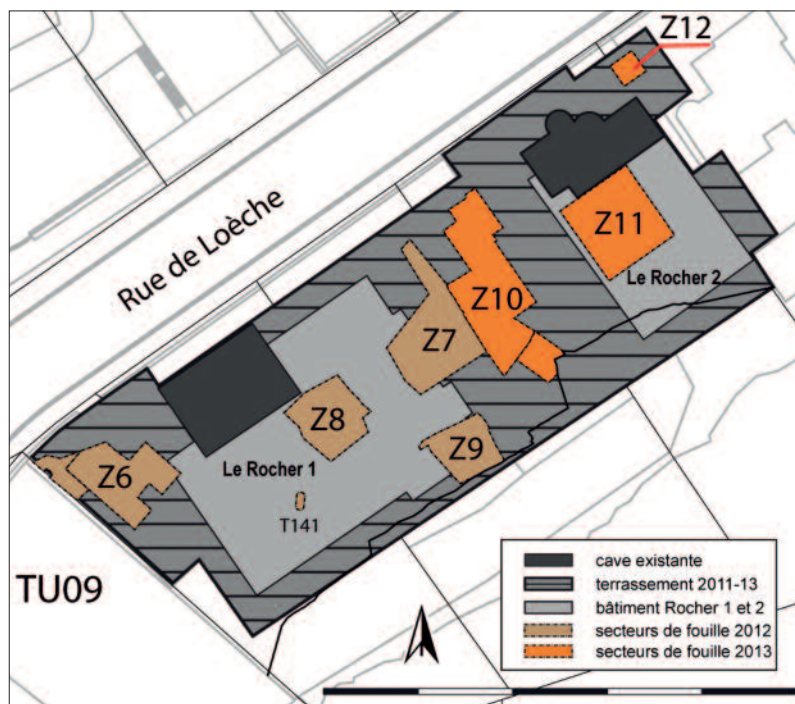
Fig. 24 – Sion, rue de Loèche 14-16, chantiers «Les Rochers 1-2». Plan général du projet de construction et des secteurs de fouille.

L'analyse de la coupe de la bordure est de la zone 7, fouillée en 2012 (fig. 24), confirme la présence d'une construction médiévale ayant détruit partiellement les

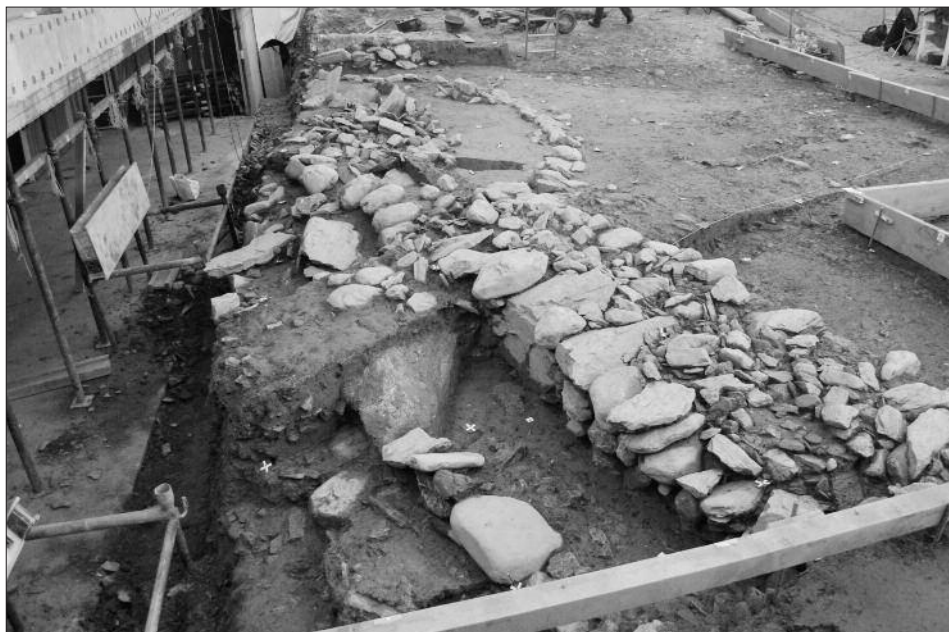
Fig. 25 – Sion, rue de Loèche 16, chantier «Le Rocher 2». Vue du mur d'époque celtique avec, au second plan, le tumulus et son entourage extérieur de blocs. Le mur se poursuit dans le profil à l'arrière-plan.

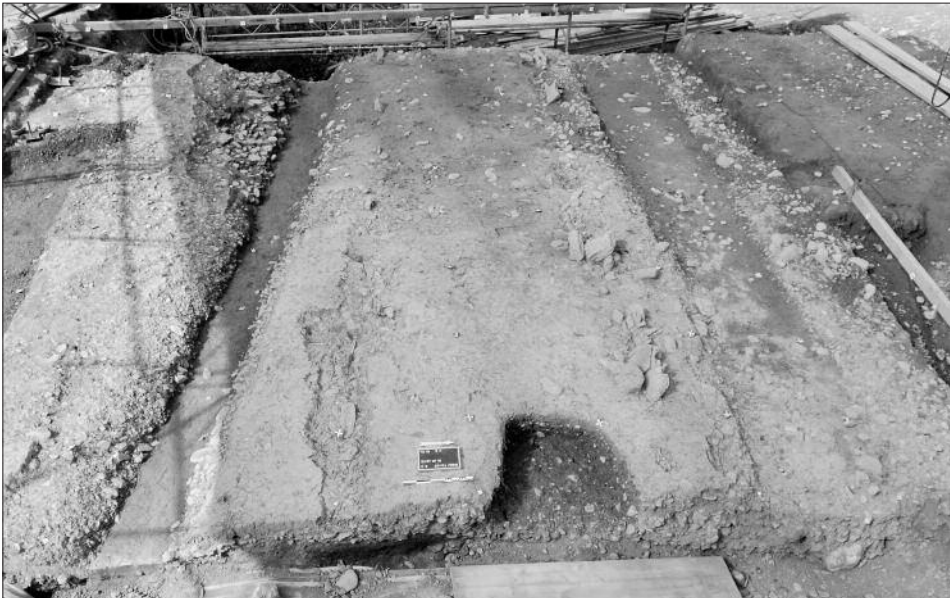
Fig. 26 – Sion, rue de Loèche 16, chantier «Le Rocher 2». Le monument funéraire allongé de la zone 11 entouré par les fossés. La fosse de la tombe T153 apparaît au premier plan.

Un premier décapage réalisé sur la moitié est de la parcelle en zone 11 montre que les monuments funéraires observés dans les coupes des tranchées de sondage sont en fait une seule et même structure, d'une longueur de plus de 12 m, assez étroite, de 2.5 m à 3 m, bordée de part et d'autre d'un fossé d'environ 1 m de largeur (fig. 26). Une seule tombe est recouverte par ce monument (T153). C'est une sépulture d'adulte de sexe masculin. Le défunt est déposé en décubitus dorsal, tête à l'est et membres allongés, dans un cercueil de bois à fond plat. Le coffre est entouré de gros blocs alluvionnaires et recouvert de dalles. Le squelette est mal conservé; les fragments présents permettent d'estimer le sexe du sujet, mais non d'en préciser l'âge. L'inhumé porte, vraisemblablement autour du cou, un rasoir de bronze. Sous les vertèbres cervicales, un anneau en fil d'or faisait probablement partie du dispositif de fermeture du «collier» funéraire. Sur le côté latéral de l'humérus droit, une épingle à petite tête vasiforme en bronze fermait peut-être un linceul. Déposé sur les jambes du défunt, un grand récipient en céramique de forme biconique porte trois cannelures horizontales. L'ensemble mobilier est attribué à la fin du Bronze final (Hallstatt B2-B3).

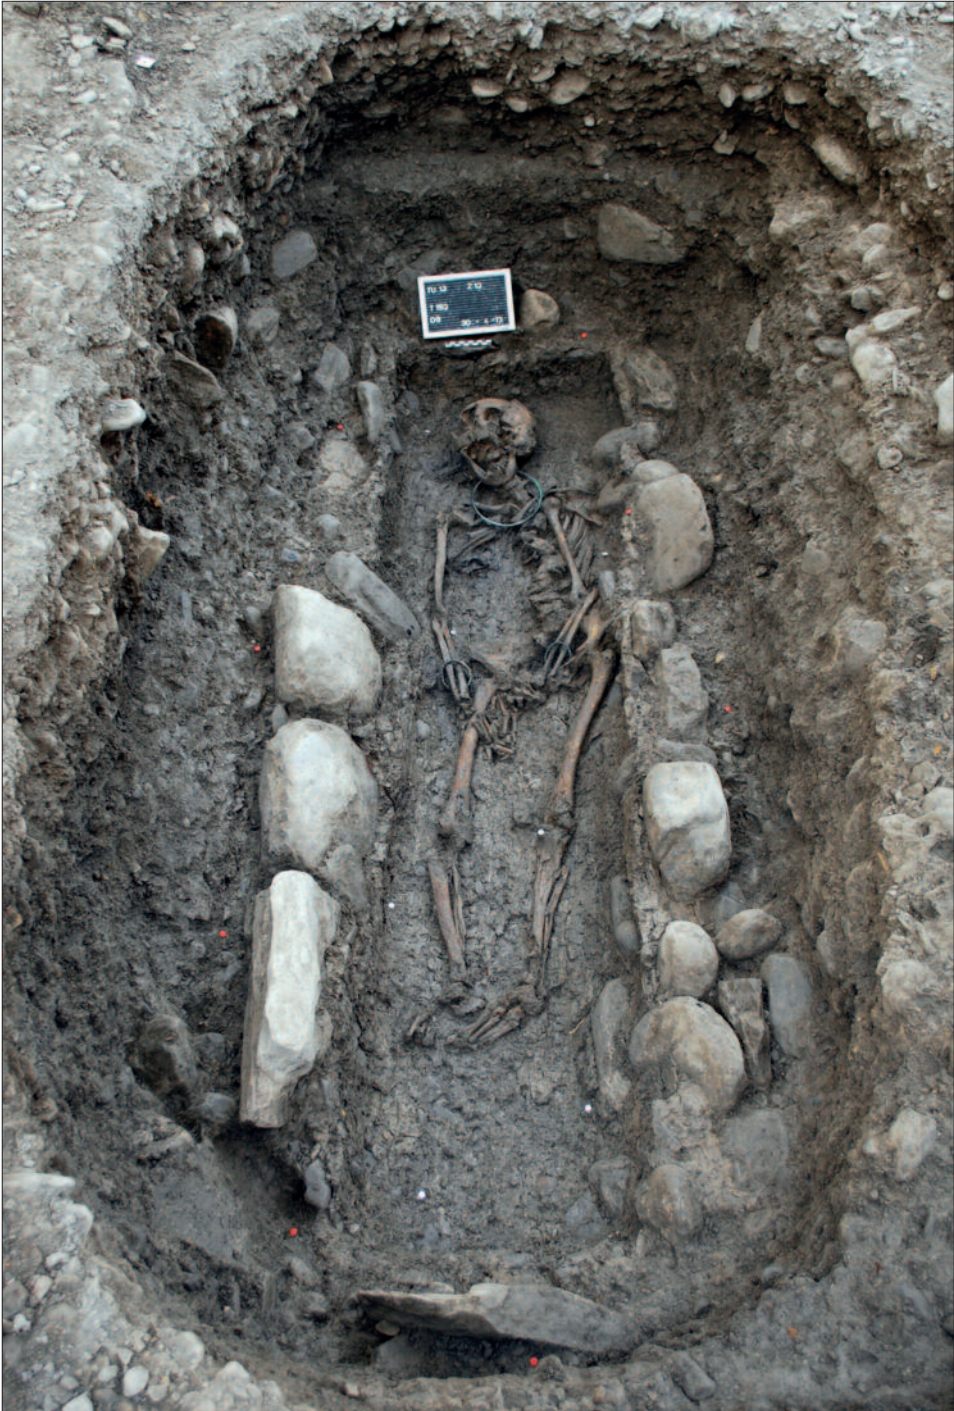
Fig. 27 – Sion, rue de Loèche 16, chantier «Le Rocher 2». Vue de la tombe T152 entièrement dégagée avec son torque et ses bracelets.

Parallèlement à l'étude de la zone 11, une sépulture reconnue lors du pré-terrassement dans l'angle nord-est de la parcelle, zone 12, a été fouillée et documentée (T152). La tombe T152 est une sépulture d'adulte de sexe féminin. La défunte est inhumée au fond d'une fosse d'une profondeur de 1 m dans un tronc d'arbre évidé, entouré et recouvert de nombreux gros blocs. Le corps est allongé en décubitus dorsal, légèrement tourné sur le côté droit, le membre supérieur gauche partiellement fléchi avec la main gauche reposant sur le pubis. Le corps est paré d'un torque en tôle de bronze, de deux fibules de l'horizon Duchcov-Münsingen et de deux bracelets à petites nodosités, portés symétriquement, le tout en bronze, mobilier typique de La Tène ancienne (fig. 27).

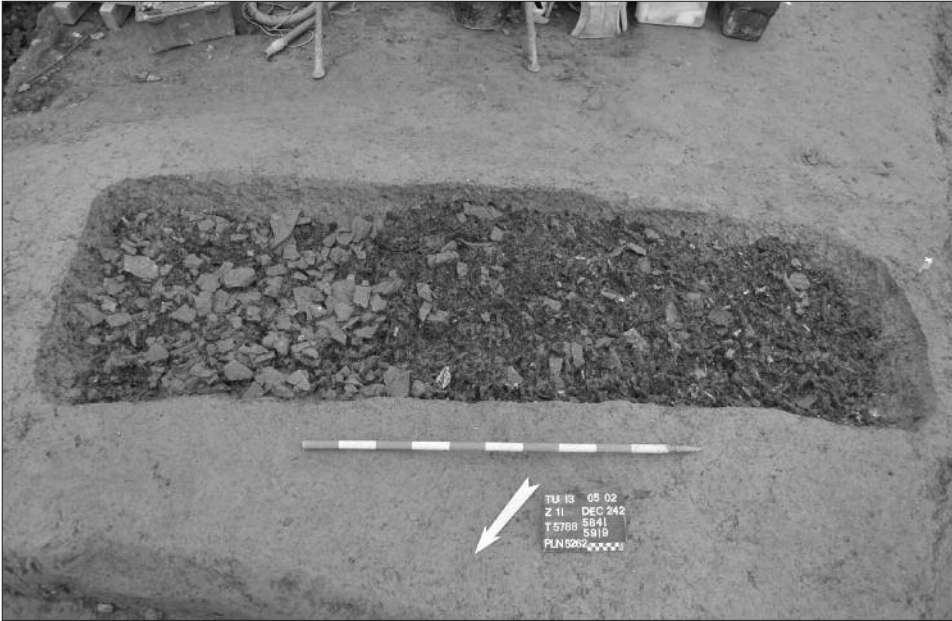
Fig. 28 – Sion, rue de Loèche 16, chantier «Le Rocher 2». Tombe à incinération, vraisemblablement un bûcher en fosse (2.80 x 0.90 m). Il s'agit de la plus grande structure funéraire de la nécropole romaine du «Rocher».

La dizaine de tombes à incinération observées s'apparentent aux différents types de structures mises au jour au cours des fouilles précédentes. Cette similitude témoignerait de rites funéraires identiques. Une étude du mobilier archéologique doit encore être réalisée afin de proposer une datation précise de ces sépultures. Une des tombes se singularise par ses dimensions imposantes (près de 2.80 m de long sur 0.90 m de large) et par la richesse de son mobilier archéologique. Il s'agit, selon toute vraisemblance, d'un bûcher en fosse, situé en un emplacement privilégié, à l'écart des autres sépultures (fig. 28).

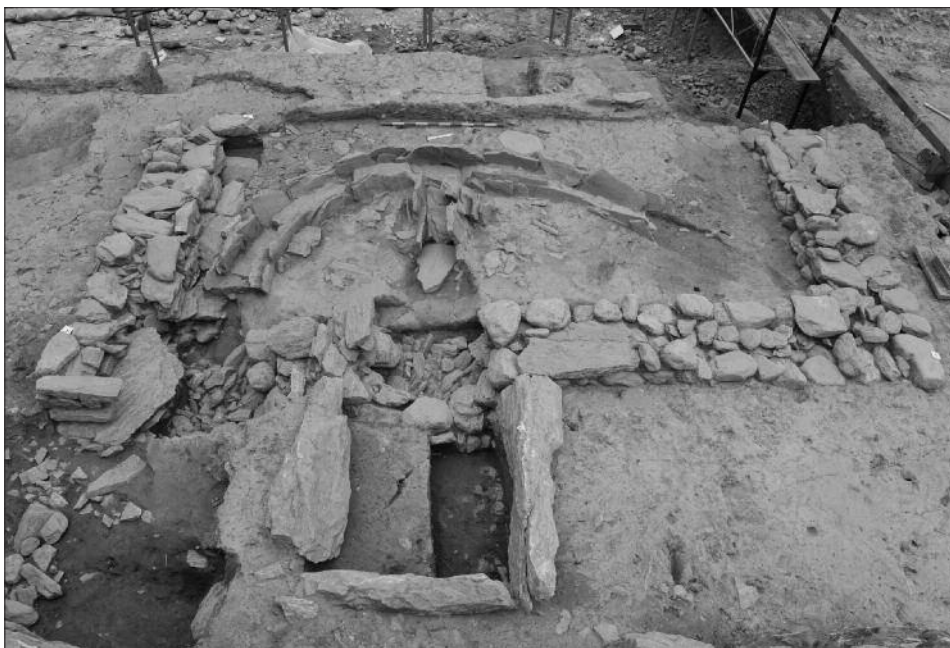
Fig. 29 – Sion, rue de Loèche 16, chantier «Le Rocher 2». Local oriental du bâtiment de l'Antiquité tardive (IV<sup>e</sup>-V<sup>e</sup> siècles). Détail du système de chauffage par le sol, constitué par des canaux en forme d'hémicycle. Les branches se prolongent dans les angles pour rejoindre des cheminées encastées dans les parois de la pièce. Au premier plan, foyer avec bordure alimentant la pièce en air chaud, aménagé à l'extérieur du bâtiment. Vue depuis le sud.

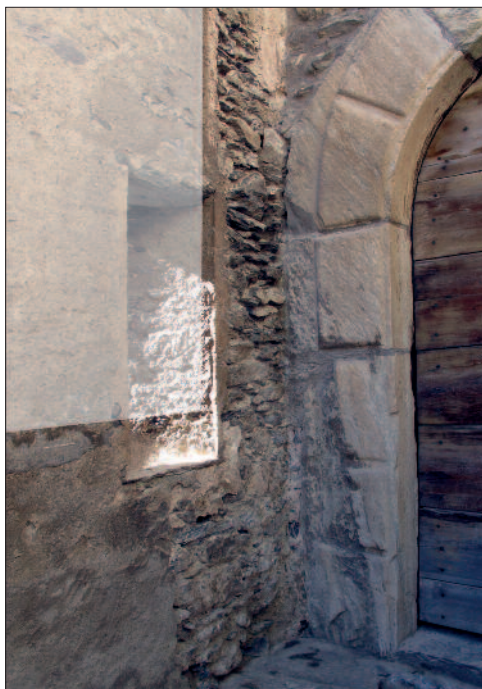
Fig. 31 – Sion, Majorie, galerie d'accès occidentale. Trame claire: ouverture primitive de la paroi sud.

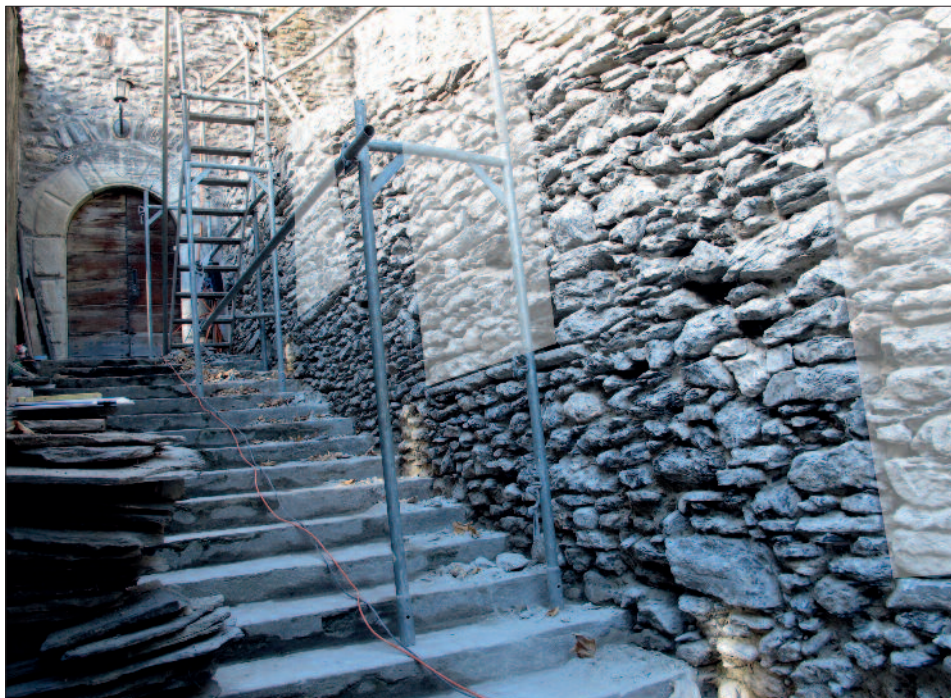
Fig. 32 – Sion, Majorie, galerie d'accès occidentale. Trame claire: niches et porte de la paroi nord.
