# Chronique des découvertes archéologiques dans le canton du Valais en 2013

établie sous la responsabilité de François WIBLÉ,  
Archéologue cantonal, directeur de l'Office des recherches archéologiques

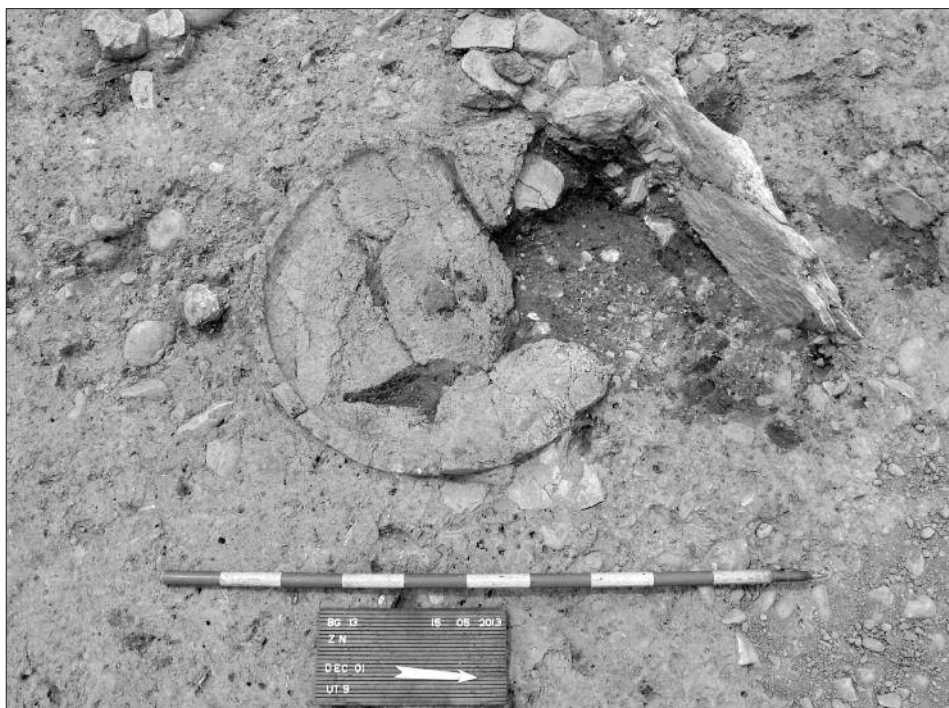
Fig. 33 – Sion, Bramois, Immeuble Gaïa. Fond de vasque en pierre réutilisé comme sole d'un foyer métallurgique des IV<sup>e</sup>-VI<sup>e</sup> siècles après J.-C.

L'aménagement le plus intéressant est un petit foyer dont la sole est constituée par le fond d'une vasque de pierre en remploi, installée directement sur le niveau du sol contre une dalle de schiste dressée pour refléter la chaleur (fig. 33). La vasque, dont il ne subsiste que les deux tiers, présente une forme circulaire et devait avoir un diamètre d'une soixantaine de centimètres à l'origine, avec un fond et des parois de 4 cm d'épaisseur. Elle a fortement souffert de l'action du feu, qui a complètement dégradé la structure interne de la pierre, probablement du granit ou du gneiss. L'objet a été plâtré en un seul bloc pour permettre son prélèvement en prévision d'un travail de restauration. Les trois fosses peu profondes (10 à 15 cm) distribuées autour de ce foyer contenaient le même sédiment cendreux grisâtre que celui qui a été repéré sur le niveau de circulation. Ce constat, de même que la présence de nombreuses scories de fer dans le remplissage des fosses et autour du foyer, suggèrent que les structures mises au jour appartenaient à une petite zone d'activité métallurgique à ciel ouvert, avec plusieurs fosses-cendriers disposées autour d'un petit foyer où l'on travaillait le fer. Des fragments de récipients en pierre ollaire (chloritoschiste) ayant subi l'action du feu ont également été mis au jour. Le mobilier céramique récolté dans les fosses permet de dater cette occupation vers les IV<sup>e</sup>-V<sup>e</sup> siècles après J.-C.

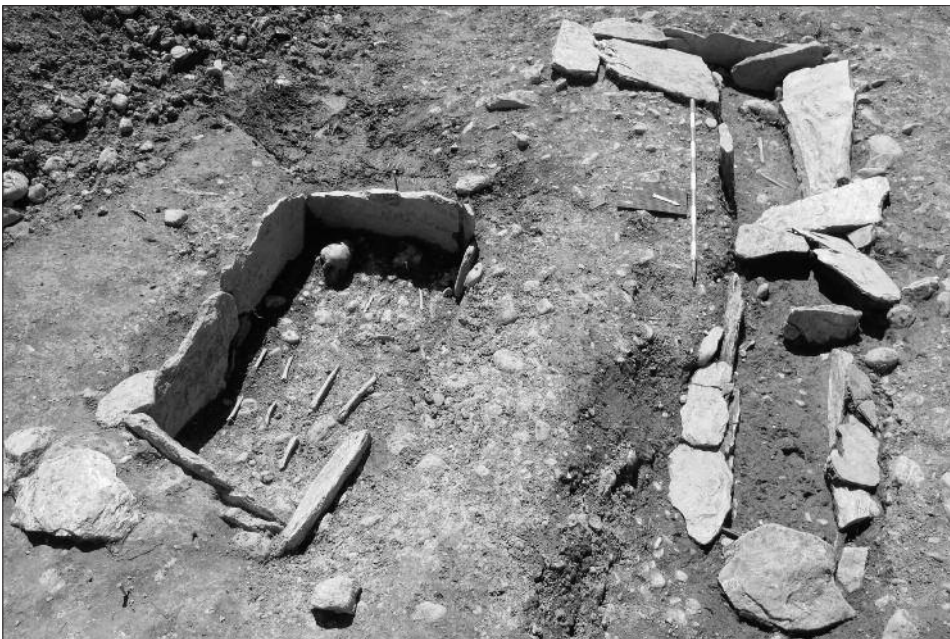
Fig. 34 – Sion, Bramois, Immeuble Gaïa. Vue générale d'une partie des coffres en dalles du Haut Moyen Âge, en cours de dégagement.

Les sept sépultures à inhumation mises au jour dans l'angle sud-est de la parcelle appartiennent probablement à une petite nécropole familiale, étant donné leur concentration et les recoupements observés entre les sépultures. Il s'agit, pour la plupart, de coffres dallés aux parois assez épaisses, formés de dalles jointives disposées les unes à la suite des autres (fig. 34). Ces coffres, dépourvus de fond,

étaient recouverts, à l'origine, par des dalles assez épaisses (5 à 7 cm), dont seule une partie était encore en place, le reste ayant été perturbé par des remaniements qui ont affecté les sépultures. Les éléments déplacés de la couverture montrent que l'insertion de ces tombes correspond au niveau d'occupation. La chronologie relative entre les sépultures indique qu'elles ont été installées en trois étapes (niveaux 1 à 3). Les deux sépultures les plus anciennes (un adulte et un enfant), enfouies plus profondément, correspondent à des fosses en pleine terre. Des restes d'une planche en bois ont été découverts sur le thorax de l'adulte. A ces deux sépultures primaires succède l'installation de quatre coffres en dalles, présentant des caractéristiques communes. Ces coffres ont été disposés autour de la sépulture d'adulte initiale, dont l'emplacement a été respecté et qui a visiblement influencé la disposition des tombes du niveau 2. Trois coffres, dont un coffre double contenant deux enfants inhumés côte à côte, sont orientés vers l'est, tandis que le quatrième (adulte) est disposé dans le sens nord-sud (orientation exacte inconnue). La sépulture la plus récente (niveau 3), implantée à l'aplomb de la tombe d'adulte du niveau 1, a partiellement recoupé deux coffres du niveau 2, ce qui explique les perturbations observées.

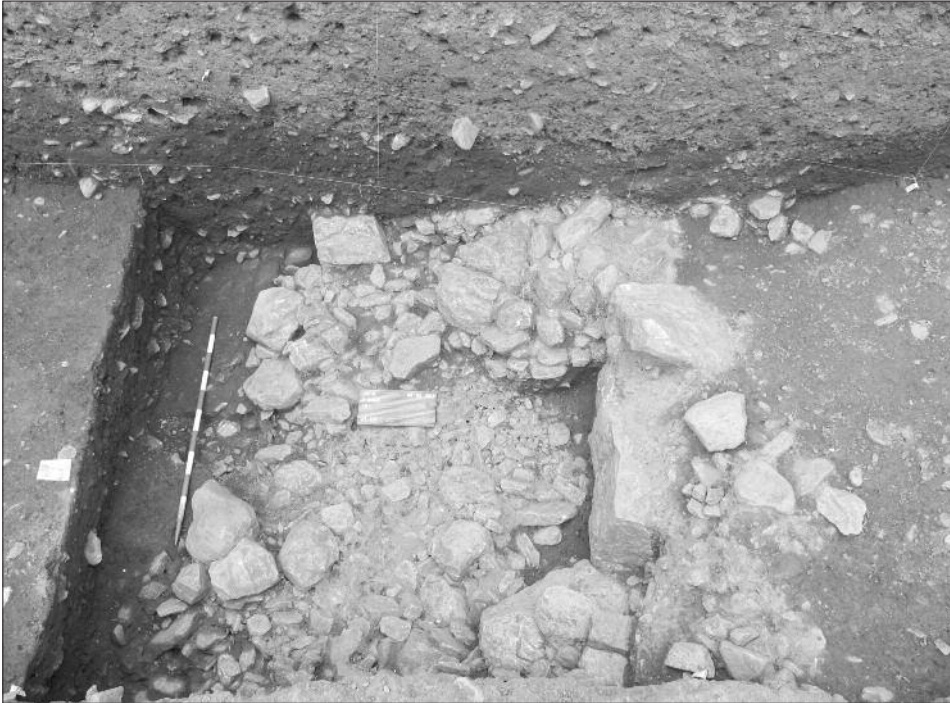
Fig. 35 – Visperterminen, Oberstalden, maison Wyer. Imposant mur de terrasse de l'Age du Bronze moyen ou final. Repéré à travers tout le secteur de fouille, il délimite un vaste replat qui se développe du côté amont. Vue depuis le sud.

L'installation la plus ancienne est une grande terrasse délimitée par un imposant mur de soutènement observé en sondages à la limite amont de la fouille (fig. 35). Seules deux structures en creux ont pu être partiellement documentées sur ce premier replat de l'Age du Bronze, replat qui conditionnera le relief du versant pendant près d'un millénaire, jusqu'au début de l'époque romaine. Un nouveau bâtiment de l'Age du Bronze final a pu être ensuite partiellement observé en coupe. Des éléments carbonisés de planches de bois y étaient conservés en

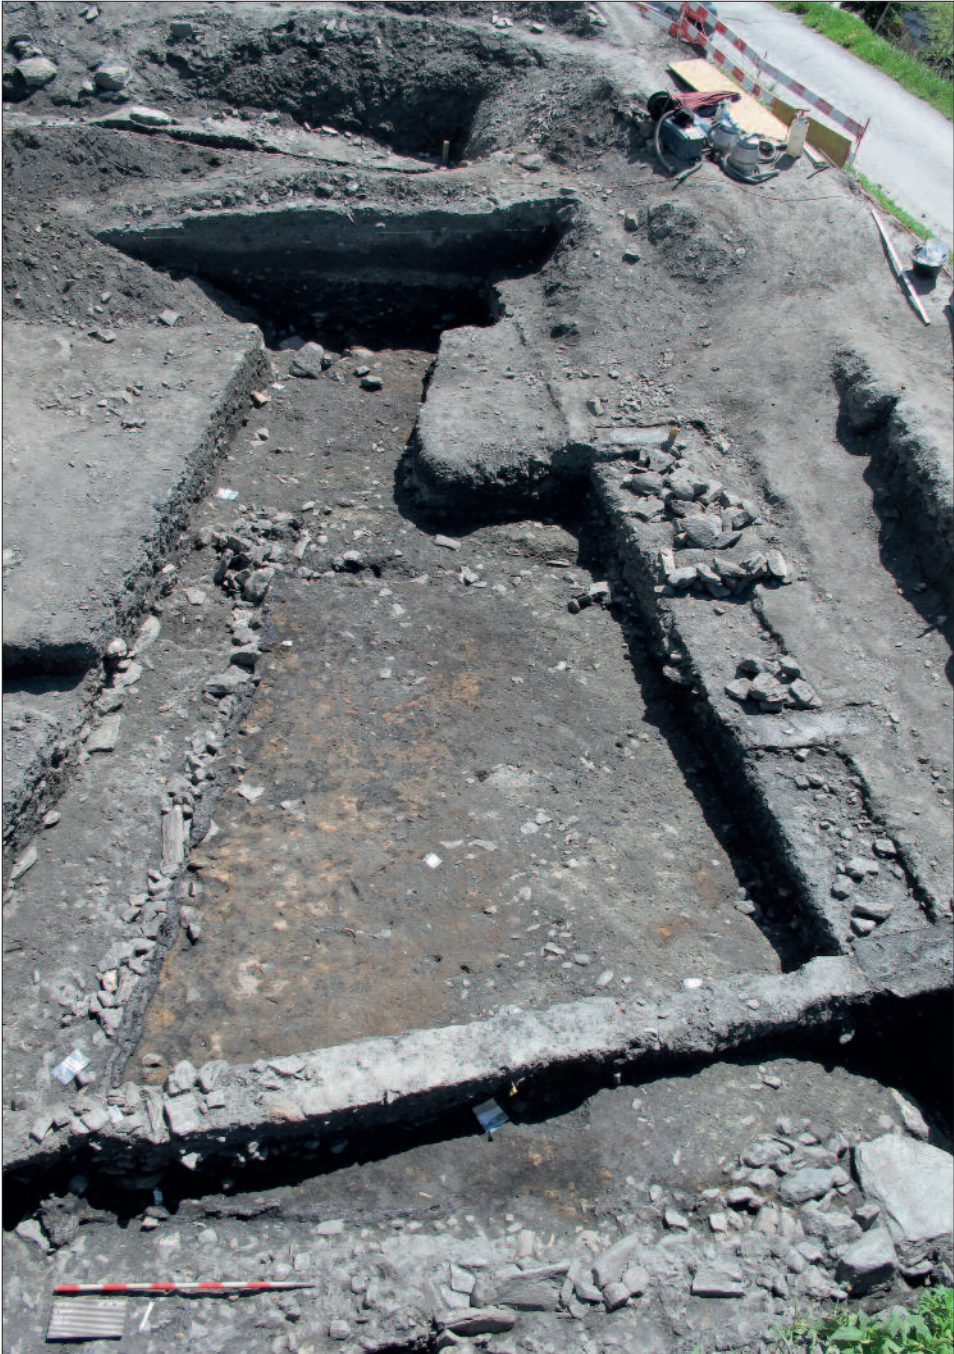
Fig. 36 – Visperterminen, Oberstalden, maison Wyer. Restes incendiés d'un bâtiment de la fin du Premier Age du Fer. Les parois reposent sur des sablières basses encore conservées sur trois côtés. Un muret de protection est disposé directement en amont du bâtiment. Vue depuis le nord.

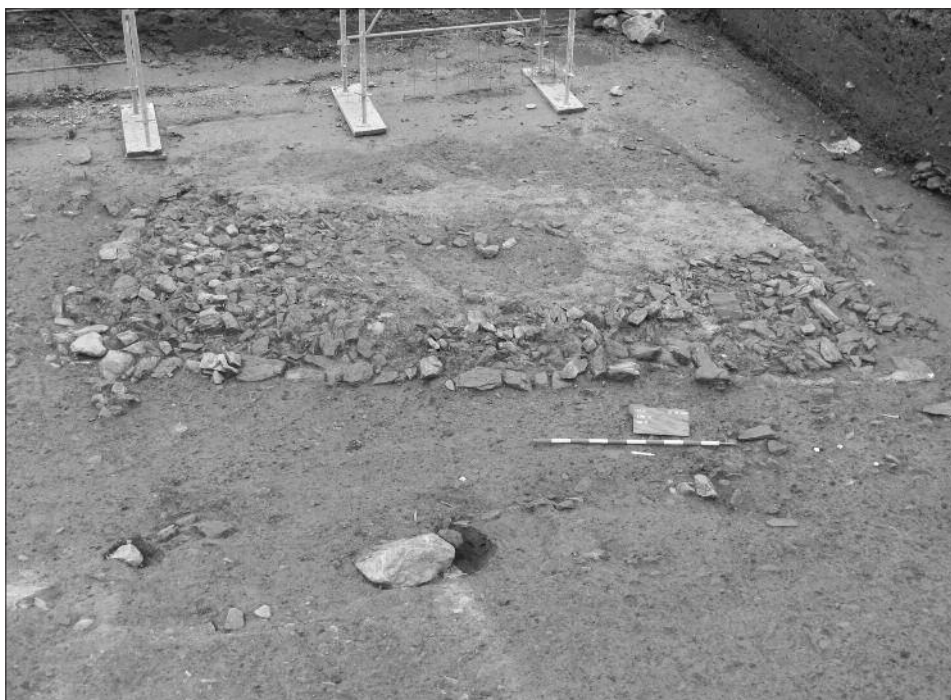
Fig. 37 – Visperterminen, Oberstalden, maison Wyer. Bâtiment d'époque romaine qui reprend une construction plus ancienne. Le sol est constitué d'un radier de pierre et d'une chape de terre. Vue depuis l'est.
